2019년도 범안로 시설물 정밀점검 기술용역

# 종 합 보 고 서

[삼덕대절토사면 좌측]

2019. 06.

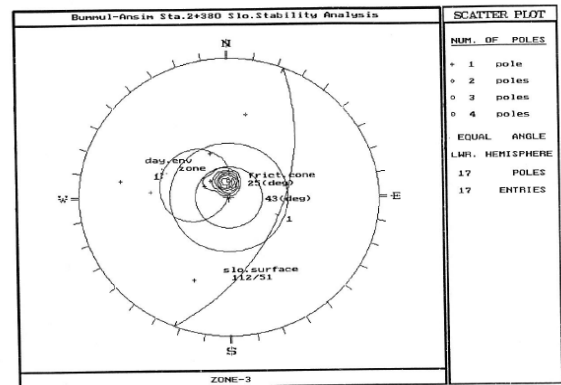
<그림 4.38> ZONE 3구간 평사투영해석

- 절취사면의 경사방향/경사 : 112/51
- ZONE의 중앙부(STA.2+360~STA.2+400)에서는 비교적 안정한 상태를 나타내나 ZONE 좌측의 160/38 절리군 및 180/13 층리에서는 ZONE 2와 같이 평면파괴에 대하여 불안정하며 ZONE 우측의 습곡부위의 122/20 층리군에서 평면파괴~암피탈락의 가능성이 있음.
- 사면의 풍화상태 : ZONE 중앙부는 약간풍화~보통풍화(SW~MW) 상태이나 ZONE 좌측 및 우측부분은 심한풍화(HW) 상태가 대부분임.
- ZONE 중앙부는 흑색 셰일, 좌측 및 우측은 주로 적색~암회색 셰일이 분포하고 있으며, 표면풍화가 진행되어 암석 표면의 강도는 많이 저하되어 있음.

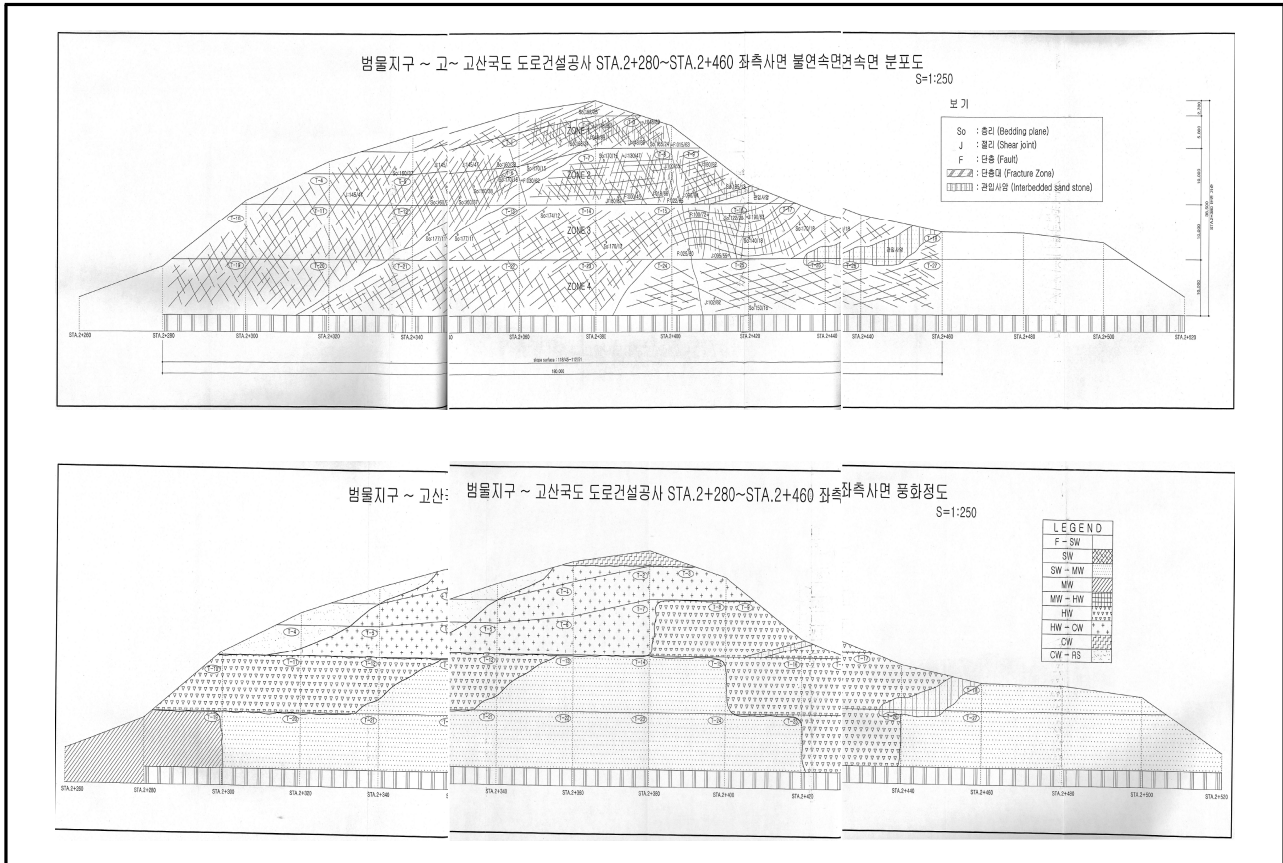
사면 좌측 곡선구간을 제외한 대부분의 구간은 비교적 안정된 상태로 분석되었으나 사면 상단부 일부 구간은 낙석에 대한 대책이 요구된다.

사면 좌측 곡선 구간은 절취사면과 평행한 불연속면에서 소규모의 파괴 및 급속한 풍화가 현재 진행중에 있으므로 이에 대한 대책이 요구된다.
