## 제2편 시 설 물 편

# 1. 당고개절토사면 좌측

Sta. 0+600 ~ 1+000

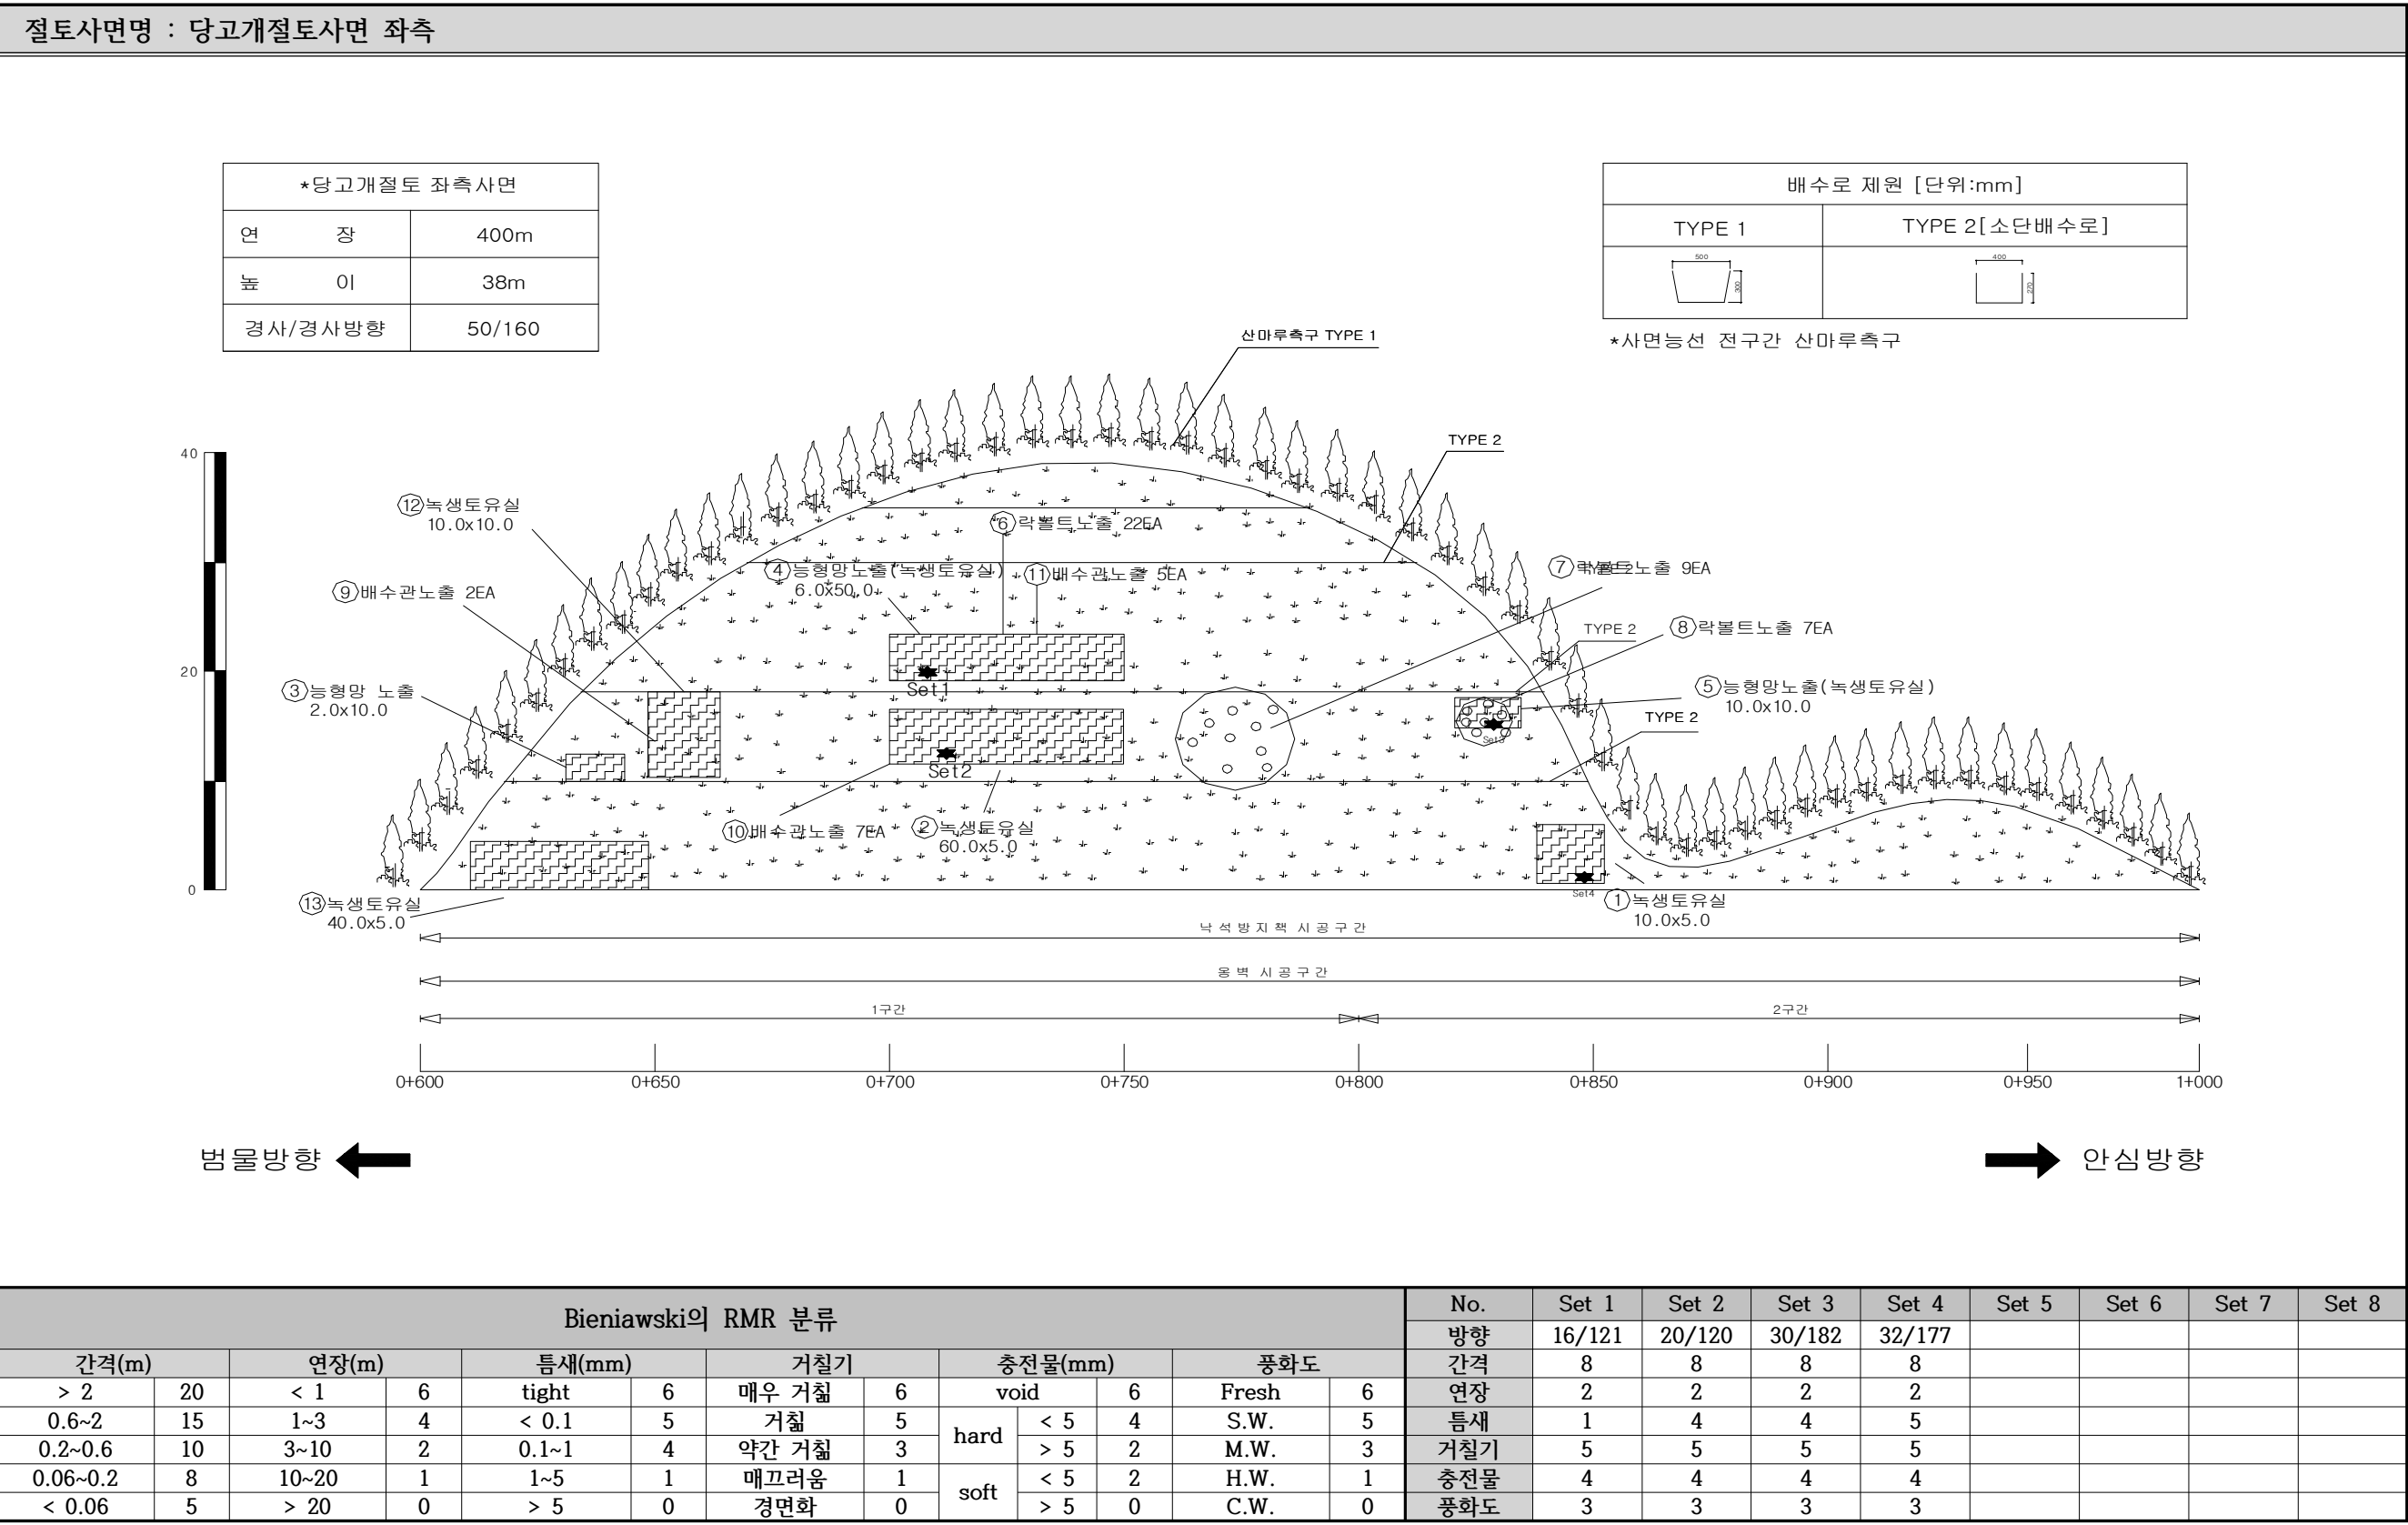
1.3.2 외관조사 결과 현황도(Face Map)

당고개절토사면 좌측사면은 대부분에 녹생토가 시공되어 있고, 국부적으로 노출된 암의 풍화정도는 보통풍화 정도이다. 해당 사면은 초본 및 관목류가 서식하고 있는 상태이다. 사면에 국부적으로 식생이 불량한 곳이 조사되었으며, 그로인해 능형망 노출, 배수관 노출이 확인되었다. 해당 손상은 전차(18년 하반기) 점검 시 현황과 비교한 결과, 진행성은 미미한 것으로 확인되어 지속적인 주의관찰 후 손상의 진전에 따라 보수여부를 결정하는 것이 효율적일 것으로 판단된다. 배수시설은 배수기능에 문제가 없는 것으로 조사되었고, 보호·보강시설로 낙석방지망, 낙석방지울타리, 락볼트가 시공되어 있고, 기능발휘에 큰 문제가 없는 상태로 조사되었다.
