## 제2편 시 설 물 편

# 1. 당고개절토사면 우측

Sta. 0+600~0+880

## 1.1 시설물 개요

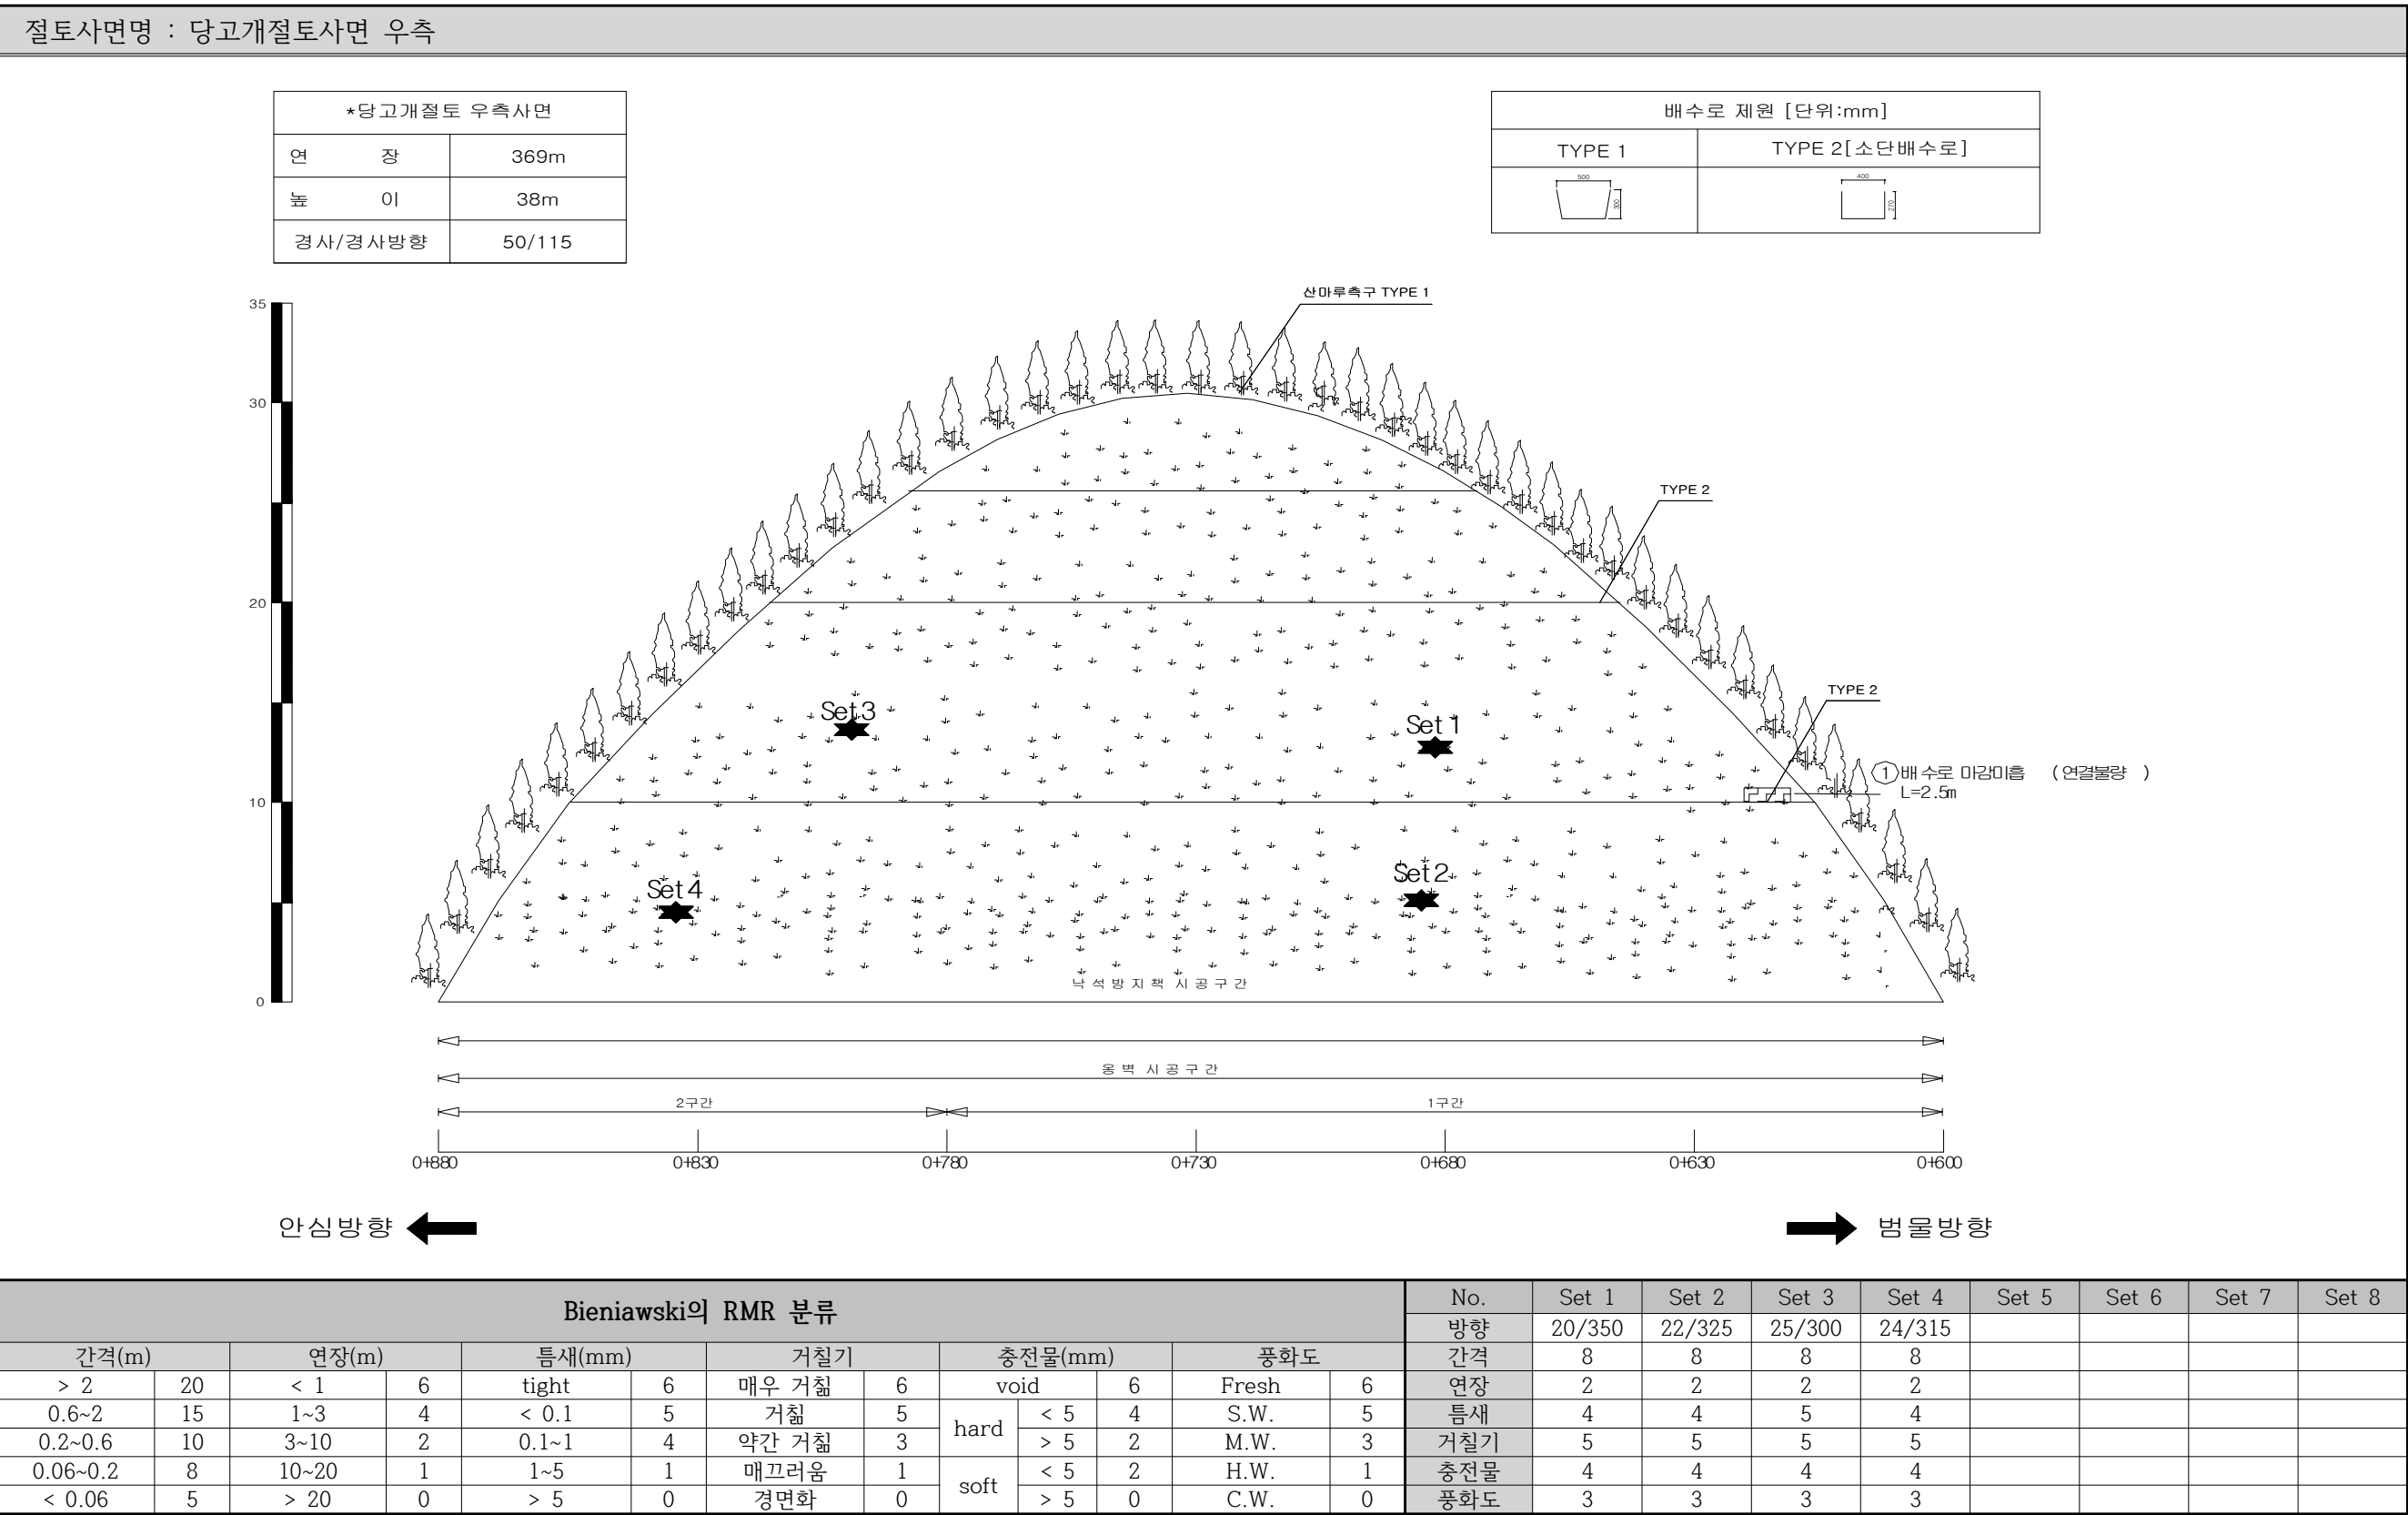
1.3.2 외관조사 결과 현황도(Face Map)

당고개절토사면 우측사면은 대부분에 녹생토가 시공되어 있고, 국부적으로 노출된 암의 풍화정도는 보통풍화 정도이다. 해당 사면은 초본 및 관목류가 서식하고 있는 상태이다. 사면부는 전반적으로 식생이 양호한 상태로 조사되었다. 배수시설은 1소단배수로-산마루측구 연결미흡이 조사되었으나, 이로 인한 주변부 손상이 없는 상태이고, 기능상의 문제가 없는 것으로 판단된다. 보호·보강시설로 낙석방지망, 낙석방지울타리가 시공되어 있고, 기능발휘에 큰 문제가 없는 상태로 조사되었다.
