## 제 3장 정기점검 결과

### 3.1 연호지하차도

## 3.2 삼덕대절토 우측사면

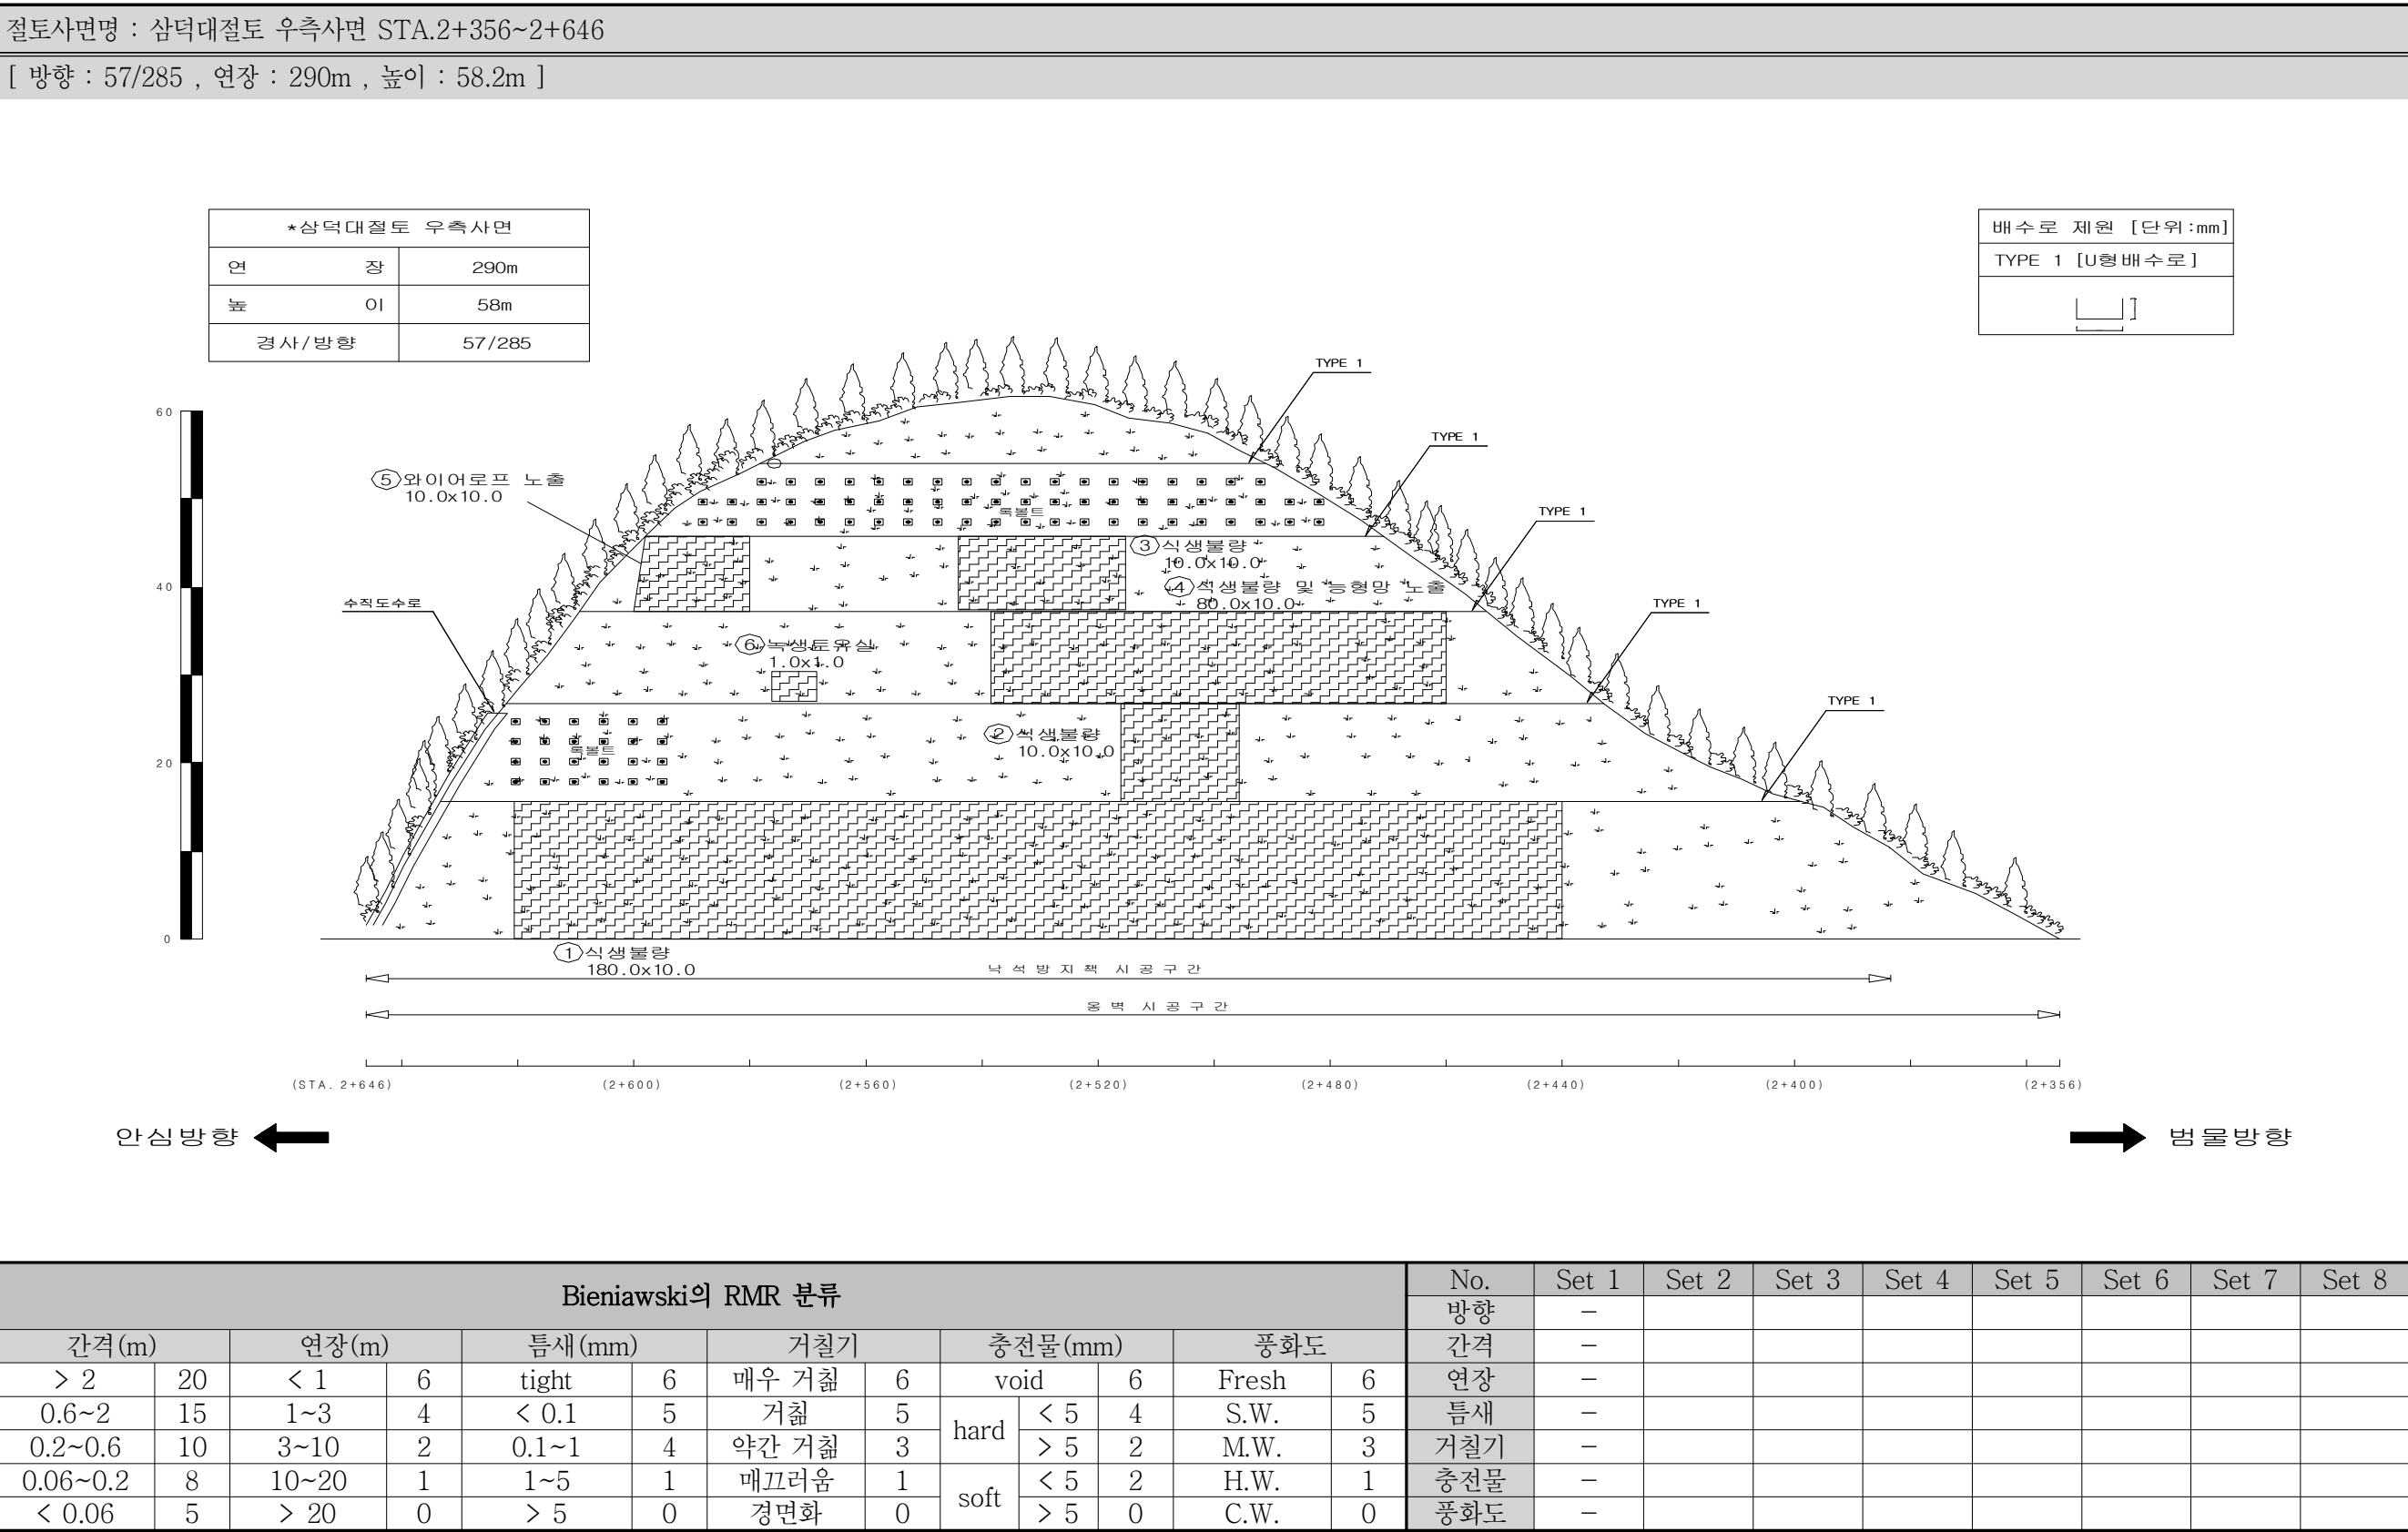
7) 외관조사결과(현황도/Face Map)

| 구 분 | 점검 결과 | 조치필요사항 | 비고 |
|---|---|---|---|
| <p>• 조사결과, 사면 전반에 걸쳐 녹생토가 시공되어 있어, 암의 풍화정도는 확인이 불가하나, 설계자료 검토시 본 사면은 경암으로 현재 지반변형 등의 파괴징후가 없는 것으로 보아 풍화정도는 양호한 상태인 것으로 판단되고, 사면에 초본 및 상단 일부구간에서 관목류가 서식하고 있는 상태이다. 금회 조사시, 일부 구간에서 식생불량, 녹생토유실이 조사되었으나, 공용기간 증가로 인한 부착력저하 및 동절기 기간에 발생한 손상으로 판단되며, 본 손상은 주기적인 점검으로 유지관리를 실시하고, 손상의 추가 발생시 표면보호공, 녹생토 등의 조치가 요구된다. 배수시설, 사면보호/보강시설은 기능 발휘에 문제가 없는 양호한 상태로 조사되었다.</p> | | | |
