2019년도 범안로 시설물 정기점검 기술용역

# 종 합 보 고 서

[연 호 지 하 차 도]

[삼 덕 대 절 토 사 면 우 측]

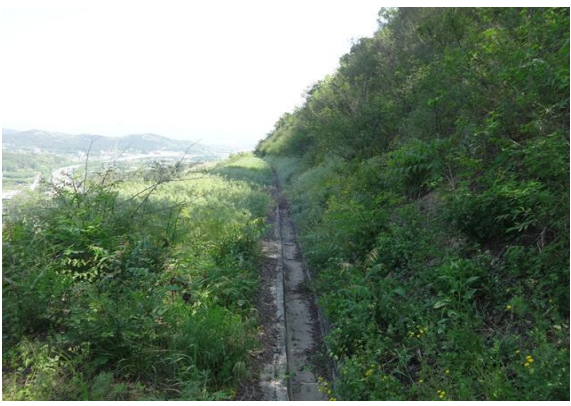
| 1소단배수로 전경 | 4소단배수로 전경 |

대상 사면의 배수시설은 소단배수로, 수직도수로가 시공되어 있으며, 현재 배수기능에  
는 문제가 없는 양호한 상태인 것으로 조사되었다.

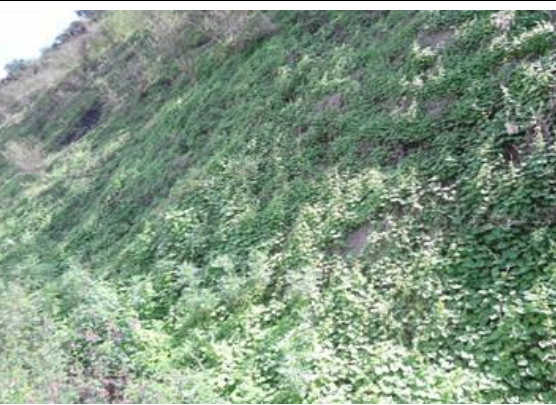
| ① STA.2+600 4단 와이어로프 노출 | 2018년 하반기 |

외관조사 결과, 낙석방지망, 낙석방지 울타리, 락볼트는 기능 발휘에 문제가 없는 상태  
로 조사되었으나, 일부 식생불량 및 녹생토 유실부에 와이어로프가 노출되어 있는 것  
으로 확인되었다. 기 발생한 손상부의 경우 손상 정도가 경미하여 주의관찰 후 손상의  
진전 시 적절한 조치를 취하는 것이 바람직 할 것으로 판단된다.
