## 2.22 화남1교

### 2) 현황표

| 구 분 | | 내 용 | | 구 분 | | 내 용 | |
|---|---|---|--|---|---|---|--|
| 시설물번호 | | BR2017-0000259 | | 관리번호 | | SY BR.22 | |

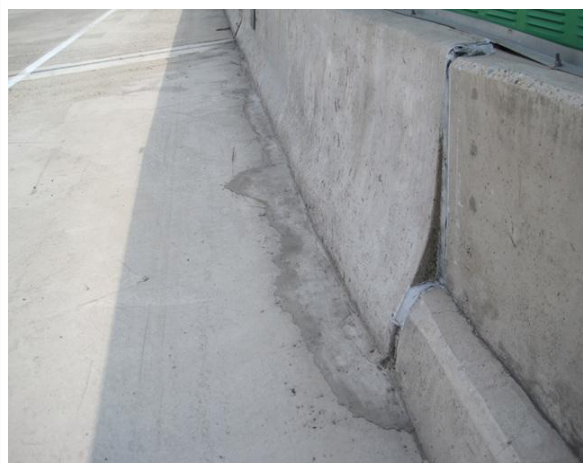
| 위 치 | 교면포장 영천방향 S1 / STA 63.40k | 위 치 | 방호벽 영천방향 S1 / STA 63.44k |

| 현 황 | 접속부 파손 보수 | 현 황 | 중분대 들뜸 (A=0.1m*0.2m) |

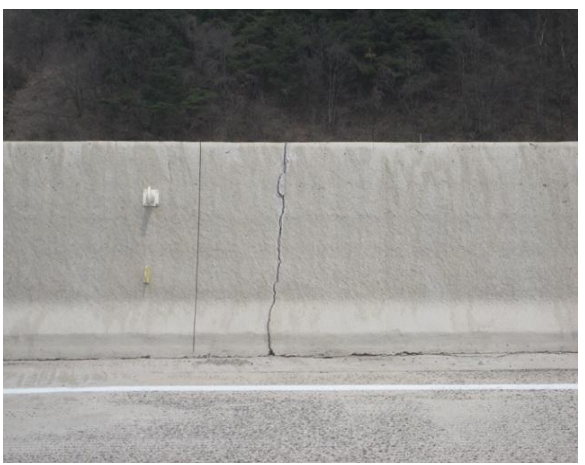
| 구 분 | | 점검 결과 | 조치 필요사항 |
|---|---|---|---|
| | 난간(방호벽) | · 국부적인 균열 발생<br>· 들뜸, 이격, 접속부 단차 발생 | 주의관찰<br>단면보수 |

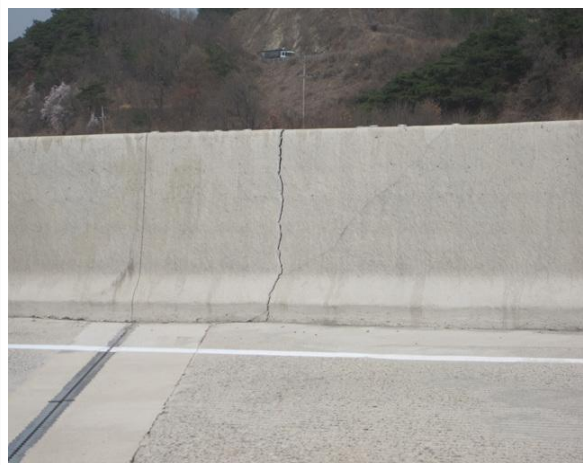
| 위 치 | 방호벽 영천방향 S1 / STA 63.45k | 위 치 | 신축이음 상주방향 A1 / STA 63.40k |

| 현 황 | 접속부 중분대 이격 (T=2.0cm) | 현 황 | 본체 이물질 퇴적 (L=1.5m) |

| 구 분 | | 점검 결과 | 조치 필요사항 |
|---|---|---|---|
| 점검자 의견 | | <p>화남1교의 외관조사 결과, 난간 균열 및 들뜸, 이격, 접속부 단차, 신축이음 후타재 균열, 파손, 교량받침 무수축몰탈 균열, 받침콘크리트 재료분리 등의 손상이 조사되었다. 기 점검 이후 일부 손상의 경우 하자보수를 실시한 것으로 확인되었으며, 현재 보수부의 상태는 양호한 것으로 조사되었다. 미 보수된 기 손상부의 경우 주의관찰 및 구조물의 내구성 증진을 위한 보수가 필요할 것으로 판단된다. 특히 방호벽 중분대 이격, 들뜸, 접속부 단차의 경우 주기적인 점검을 통한 손상의 진전 여부 파악 등의 유지관리가 요망된다.</p> | |

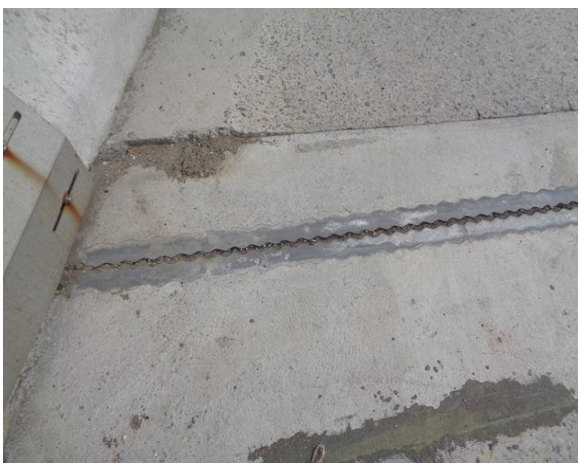
| 구 분 | | 점검 결과 | 조치 필요사항 |
|---|---|---|---|
| | 신축이음 | · 후타재 균열, 본체 이물질 퇴적 발생<br>· 후타재 파손, 차수판 볼트 체결불량 | 주의관찰, 정비<br>단면보수, 재체결 |

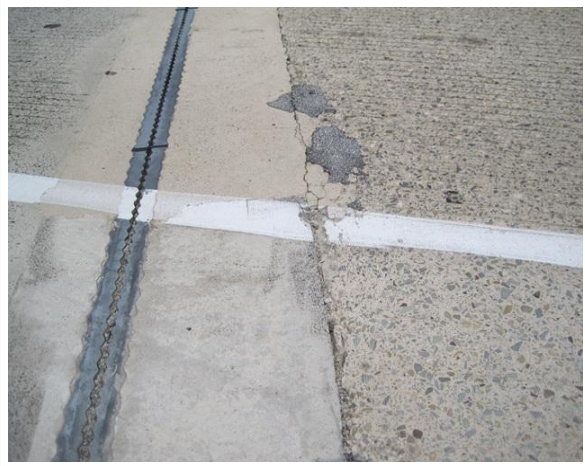
| 위 치 | 신축이음 영천방향 A2 / STA 63.45k | 위 치 | 교량반침 상주방향 A1 SH2 / STA 63.40k |

| 현 황 | 후타재 파손 (A=0.1m*0.2m) | 현 황 | 반침콘크리트 재료분리 (A=0.02m²) |

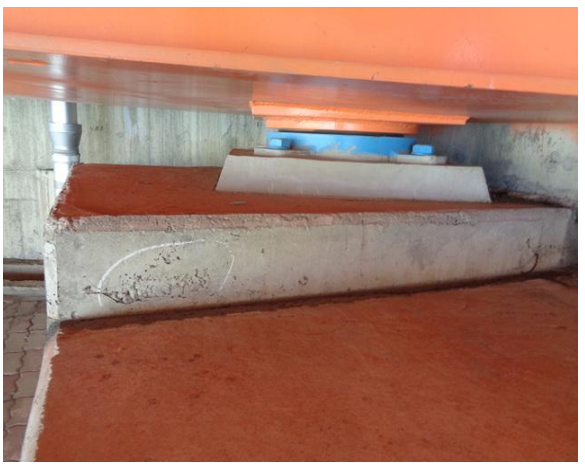
| 구 분 | | 점검 결과 | 조치 필요사항 |
|---|---|---|---|
| | 교량받침 | · 무수축몰탈 균열<br>· 받침콘크리트 재료분리 | 주의관찰<br>단면보수 |

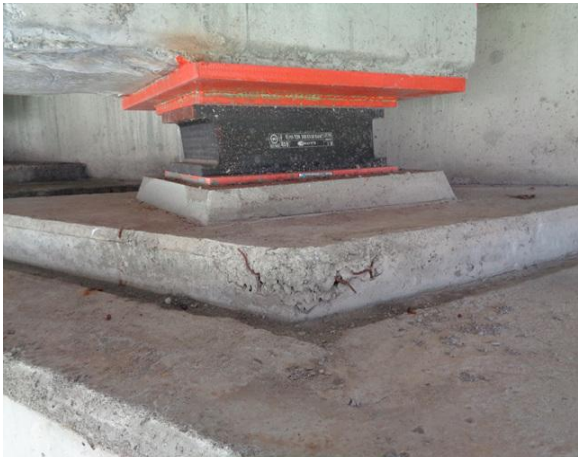
| 위 치 | 교량반침 상주방향 A1 SH2 / STA 65.45k | 위 치 | 교량반침 영천방향 A2 SH5 / STA 65.76k |

| 현 황 | 반침콘크리트 재료분리 (A=0.03m <sup>2</sup> ) | 현 황 | 무수축물탈 균열 (L=0.2m) |

| 구 분 | | 점검 결과 | 조치 필요사항 |
|---|---|---|---|
| | 교량받침 | · 무수축물탈 균열<br>· 받침콘크리트 재료분리 | 주의관찰<br>단면보수 |

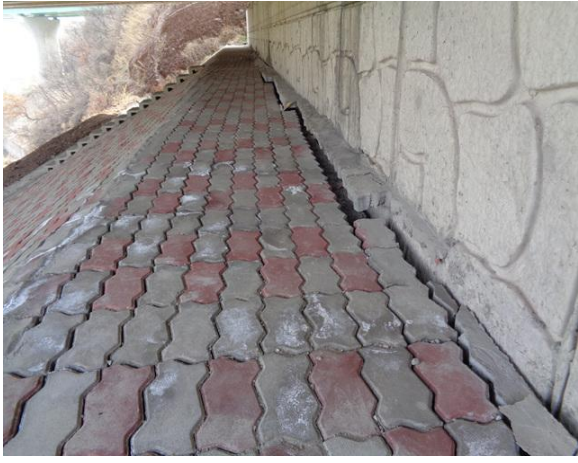
| 위 치 | 교대 A1 / STA 65.45k | 위 치 | 교각 P8 / STA 65.72k |

| 현 황 | 법면 침하 | 현 황 | 기둥부 파손 (A=0.1m*0.1m) |

| 구 분 | | 점검 결과 | 조치 필요사항 |
|---|---|---|---|
| | 교 대 | · 균열부 백태, 들뜸<br>· 법면 침하 | 표면처리, 단면보수<br>되메우기 |
| 점검자 의견 | | 가천교의 주요 손상현황으로는 교면포장 망상균열, 신축이음 본체 이격, 후타재 파손, 교대 법면 침하, 배수시설 누수 등의 손상이 조사되었다. 기 발생한 손상은 주의관찰 및 내구성 확보 차원의 보수 및 정비가 필요하다. 특히, 교대 법면에 발생된 침하의 경우 우기 시 손상의 진전이 우려되므로 적절한 조치를 취하는 것이 바람직 할 것으로 판단된다. | |

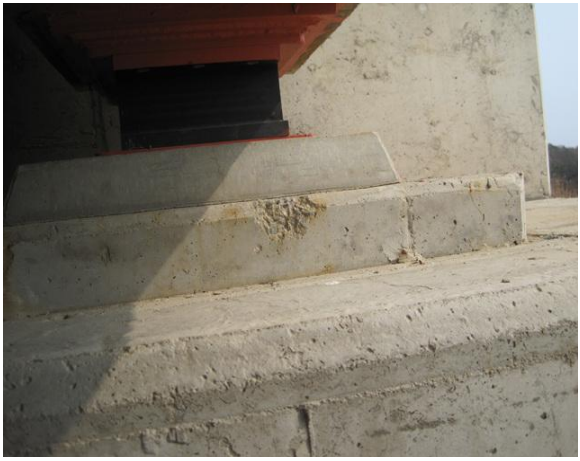
| 위 치 | 교량반침 영천방향 A2 SH6 / STA 67.44k | 위 치 | 거더 상주방향 S4 G1 / STA 67.44k |

| 현 황 | 반침콘크리트 파손(A=0.1m*0.2m) | 현 황 | 인양홀 파손(A=0.2m*0.2m) |

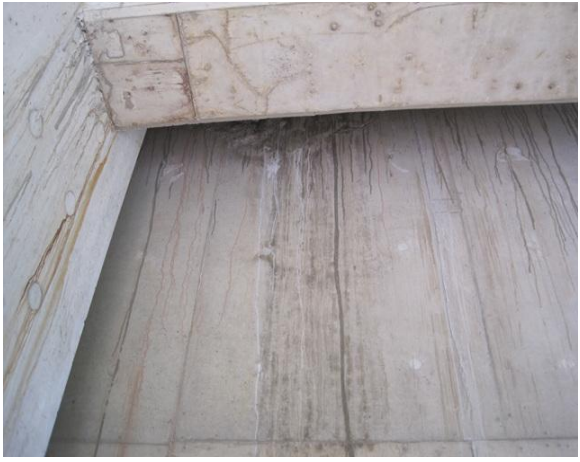
| 위 치 | 교대 영천방향 A2 / STA 67.44k | 위 치 | 교각 상주방향 P1 / STA 67.36k |

| 현 황 | 백태(A=0.1m*1.0m) | 현 황 | 기둥부 파손(A=0.5m*1.0m) |

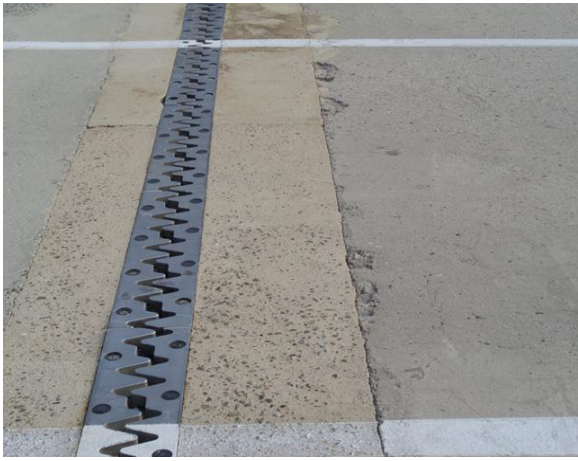
| 위 치 | 교면포장 상주방향 S1 / STA 69.54k | 위 치 | 교면포장 영천방향 S5 / STA 69.71k |

| 현 황 | 접속부 파손 (A=0.2m*1.0m) | 현 황 | 망상균열 (A=5.0m*5.0m) |

| 구 분 | | 점검 결과 | 조치 필요사항 |
|---|---|---|---|
| 상<br>부<br>구<br>조 | 교면포장 | · 국부적인 망상균열 발생<br>· 접속부 파손 | 주의관찰<br>단면보수 |

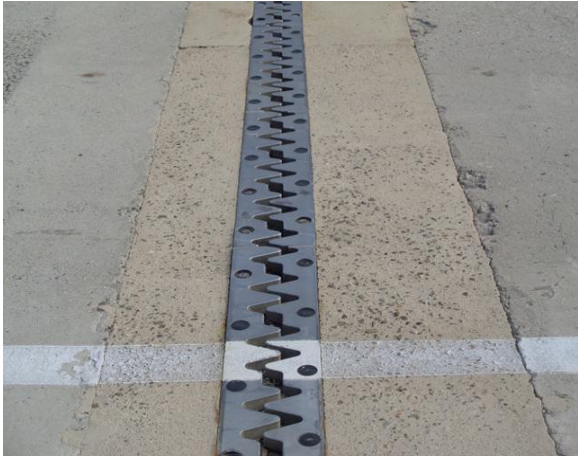
| 위 치 | 신축이음 상주방향 A1 / STA 69.54k | 위 치 | 신축이음 영천방향 A1 / STA 69.54k |

| 현 황 | 후타재 재료분리 (A=0.4m*2.0m) | 현 황 | 후타재 파손 (A=0.3m*0.4m) |

| 구 분 | | 점검 결과 | 조치 필요사항 |
|---|---|---|---|
| | 신축이음 | · 후타재 균열, 본체 이물질 퇴적<br>· 후타재 들뜸, 파손, 재료분리 | 주의관찰, 정비<br>단면보수 |

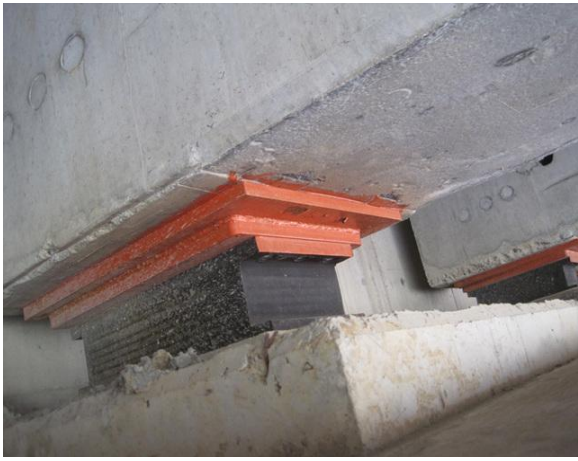
| 위 치 | 교량반침 영천방향 A1 SH2 / STA 69.54k | 위 치 | 교량반침 영천방향 A1 SH5 / STA 69.54k |

| 현 황 | 플레이트 도장박리 (A=0.3m*0.1m) | 현 황 | 반침콘크리트 파손 (A=0.2m*0.2m) |

| 구 분 | | 점검 결과 | 조치 필요사항 |
|---|---|---|---|
| | 교량받침 | · 무수축물탈 균열, 플레이트 녹발생<br>· 받침콘크리트 파손 | 주의관찰<br>단면보수 |

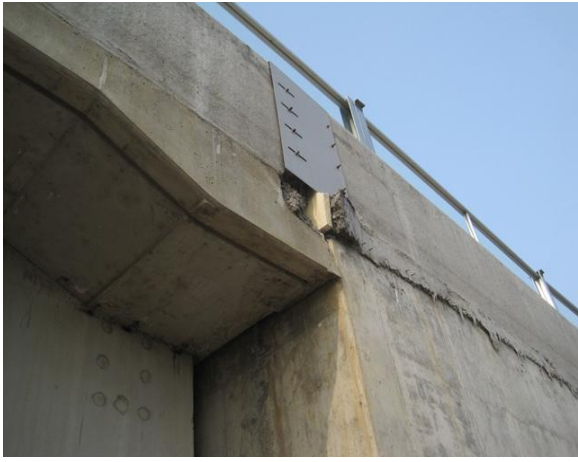
| 위 치 | 바닥판 영천방향 S4 / STA 69.72k | 위 치 | 거더 상주방향 S5 G3 / STA 69.71k |

| 현 황 | 캔틸레버 파손 (A=0.5m*1.0m) | 현 황 | 인양홀 파손 (A=0.2m*0.2m) |

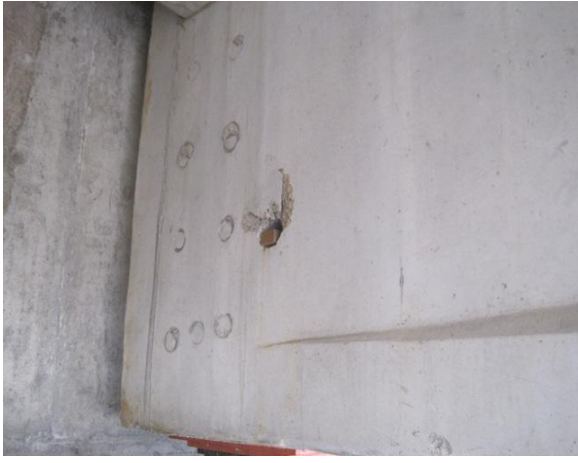
| 위 치 | 거더 영천방향 S5 G4 / STA 69.71k | 위 치 | 교대 상주방향 A1 / STA 69.54k |

| 현 황 | 인양홀 파손 (A=0.3m*0.3m) | 현 황 | 법면 배수로하단 토사유실 |

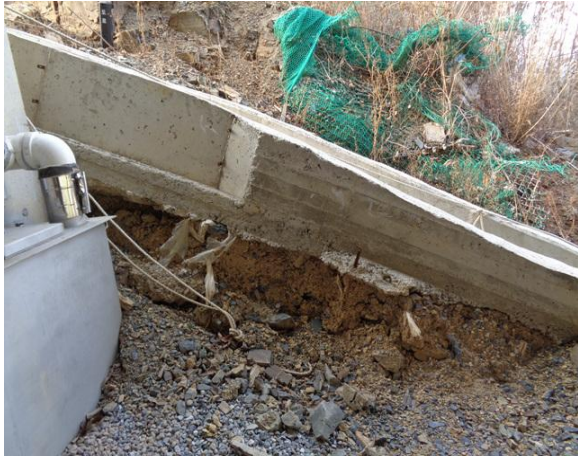
| 구 분 | | 점검 결과 | 조치 필요사항 |
|---|---|---|---|
| 점검자 의견 | | <p>창정교의 외관조사 결과, 교면포장 망상균열, 접속부 파손, 난간 균열 및 백태, 신축이음 후타재 균열, 들뜸, 파손, 재료분리, 교량받침 무수축물탈 균열, 받침콘크리트 파손, 거더 파손, 교대 법면 토사유실 및 세굴 등의 손상이 조사되었다. 기 발생된 손상부의 경우 주의관찰 및 구조물의 내구성 증진을 위한 보수가 필요할 것으로 판단된다. 특히 교대 법면에 발생된 토사유실 및 세굴의 경우 강우 시 손상의 진전이 우려되므로 되메우기 등의 조치가 요망된다.</p> | |

| 구 분 | | 점검 결과 | 조치 필요사항 |
|---|---|---|---|
| 하<br>부<br>구<br>조 | 교 대 | · 국부적인 균열, 망상균열 발생<br>· 법면 토사유실 및 세굴 | 주의관찰<br>되메우기 |

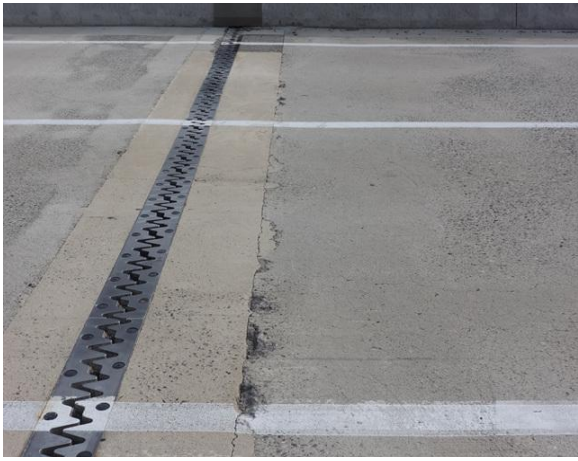
| 위 치 | 교면포장 상주방향 S1 / STA 71.74k | 위 치 | 교면포장 상주방향 S1 / STA 71.75k |

| 현 황 | 접속부 파손 (A=0.2m*5.0m) | 현 황 | 망상균열 및 열화(A=5.0m*20.0m) |

| 구 분 | | 점검 결과 | 조치 필요사항 |
|---|---|---|---|
| 상<br>부<br>구<br>조 | 교면포장 | · 국부적인 망상균열 및 열화 발생<br>· 접속부 파손 | 주의관찰<br>단면보수 |

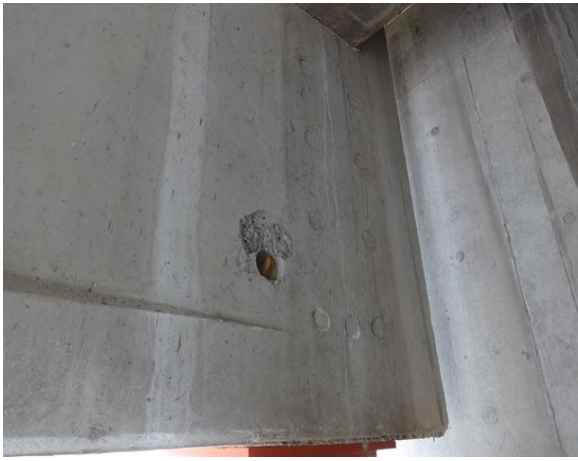
| 위 치 | 거더 상주방향 S3 G1 / STA 71.84k | 위 치 | 거더 상주방향 S3 G3 / STA 71.84k |

| 현 황 | 인양홀 파손(A=0.1m*0.1m) | 현 황 | 인양홀 파손(A=0.1m*0.1m) |

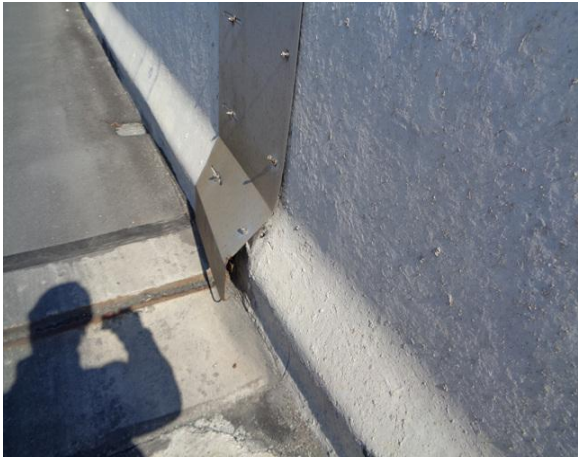
| 위 치 | 신축이음 A1 | 위 치 | 교량받침 A1 SH1 |

| 현 황 | 차수판 파손(1EA) | 현 황 | 무수축몰탈 들뜸(A=0.2m*0.2m) |

| 구 분 | | 점검 결과 | 조치 필요사항 |
|---|---|---|---|
| | 신축이음 | · 국부적인 후타재 균열 발생<br>· 차수판 파손 | 주의관찰<br>교체 |

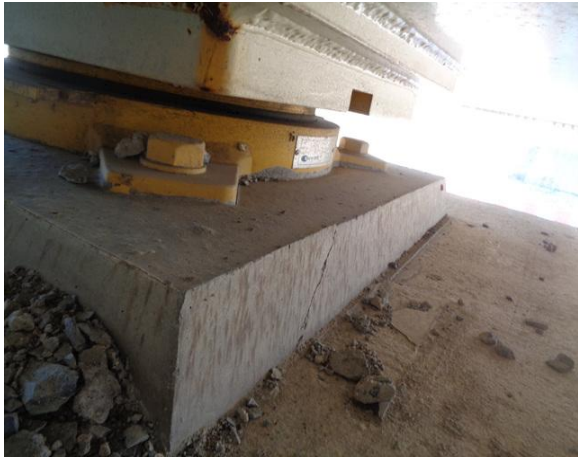
| 구 분 | | 점검 결과 | 조치 필요사항 |
|---|---|---|---|
| | 교량받침 | · 무수축물탈 균열<br>· 무수축물탈 들뜸, 받침콘크리트 재료분리 | 주의관찰<br>단면보수 |

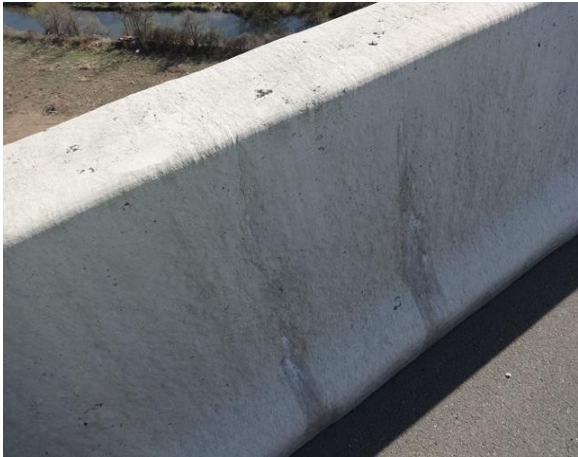
| 위 치 | 방호벽 상주방향 S5 | 위 치 | 신축이음 포항방향 A2 |

| 현 황 | 균열부 백태(A=0.2m*1.0m) | 현 황 | 후타재 박리(A=0.1m*4.0m) |

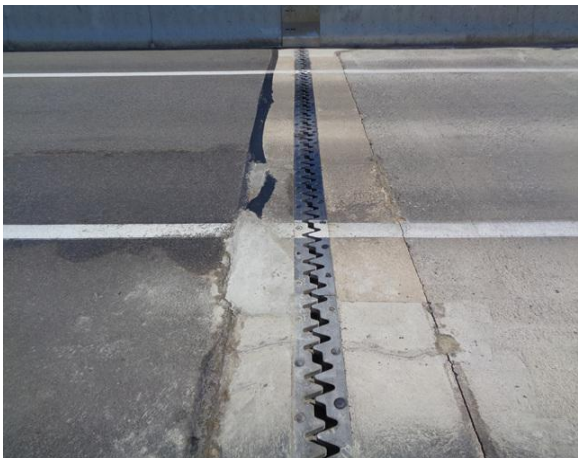
| 위 치 | 신축이음 포항방향 A1 | 위 치 | 교량반침 포항방향 A1 SH1 |

| 현 황 | 후타재 파손 보수 | 현 황 | 무수축몰탈 균열(L=0.1m) |

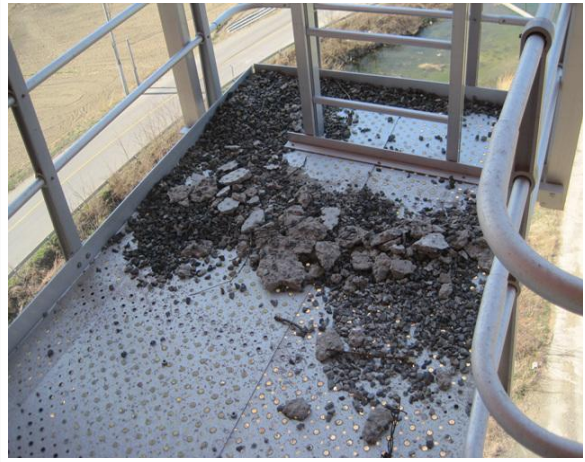
| 위 치 | 교각 P3 점검로 | 위 치 | 교각 P3 코핑부 |

| 현 황 | 폐콘크리트 적치(A=2.0m*1.0m) | 현 황 | 폐콘크리트 적치(A=1.0m*1.0m) |

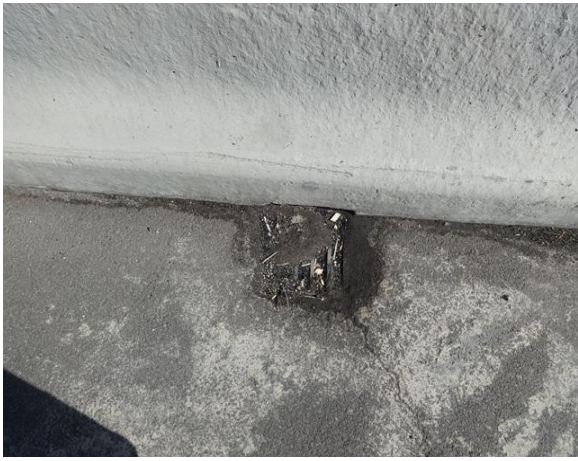
| 위 치 | 배수시설 S1 | 위 치 | 신축이음 A1 |

| 현 황 | 배수구 막힘(1EA) | 현 황 | 차수판 볼트 탈락(1EA) |

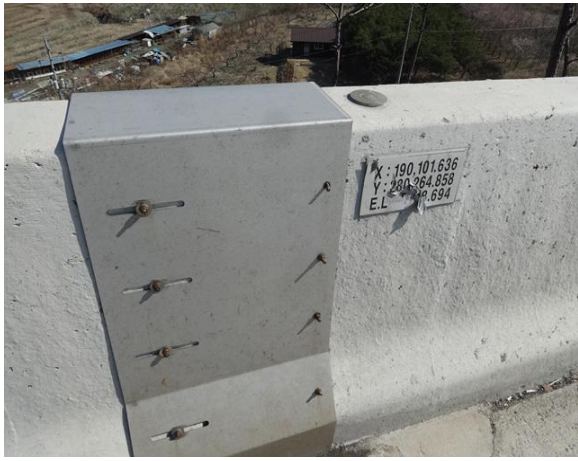
| 구 분 | | 점검 결과 | 조치 필요사항 |
|---|---|---|---|
| | 신축이음 | · 국부적인 후타재 균열<br>· 차수판 볼트 탈락 | 주의관찰<br>재체결 |

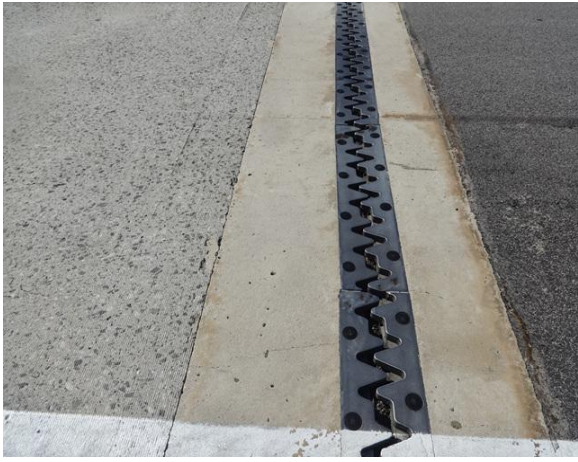
| 위 치 | 신축이음 A1 | 위 치 | 교량받침 A1 SH1 |

| 현 황 | 후타재 균열 (L=0.3m*13EA) | 현 황 | 받침콘크리트 파손 (A=0.1m*0.3m) |

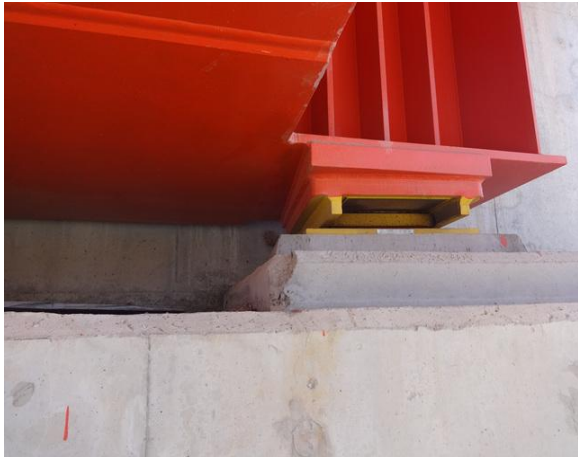
| 구 분 | | 점검 결과 | 조치 필요사항 |
|---|---|---|---|
| | 교량받침 | · 무수축물탈 균열<br>· 받침콘크리트 파손 | 주의관찰<br>단면보수 |

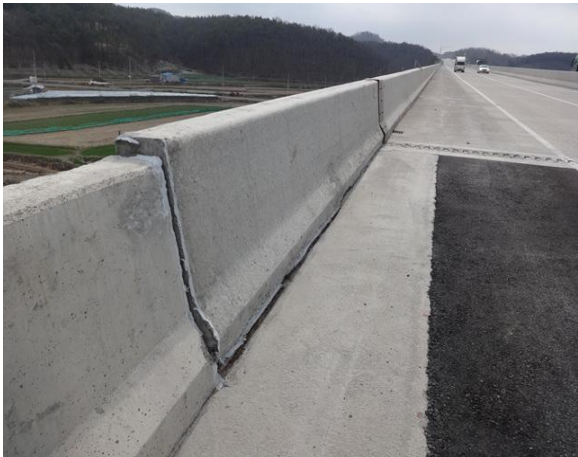
| 위 치 | 교면포장 상주방향 S1 / STA 75.52k | 위 치 | 교면포장 상주방향 S7 / STA 75.83k |

| 현 황 | 접속부 침하(T=7.0cm) | 현 황 | 접속부 침하(T=5.0cm) |

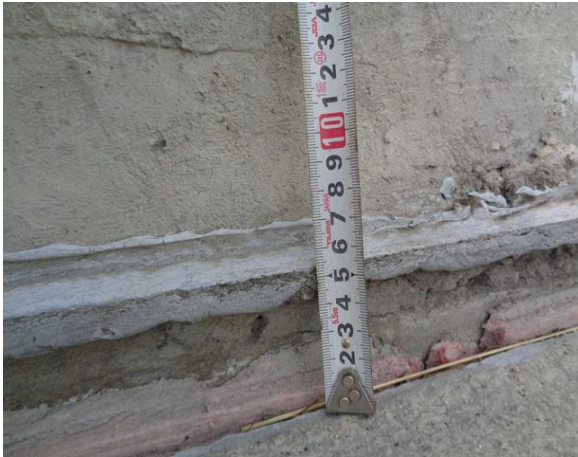
| 위 치 | 교면포장 영천방향 S1 / STA 75.52k | 위 치 | 교면포장 영천방향 S7 / STA 75.83k |

| 현 황 | 접속부 침하(T=5.0cm) | 현 황 | 접속부 이격(T=2.0cm) |

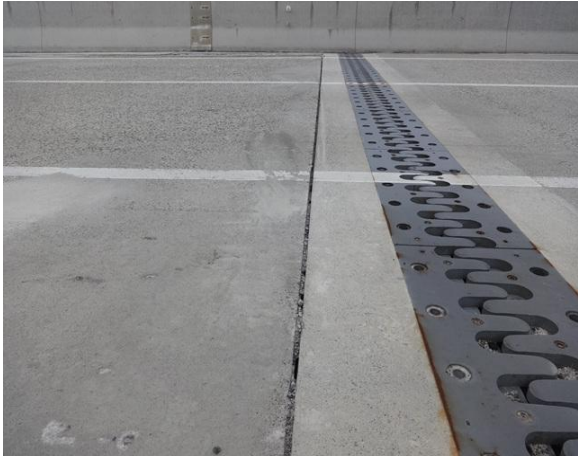
| 위 치 | 신축이음 상주방향 A2 / STA 75.83k | 위 치 | 신축이음 상주방향 A2 / STA 75.83k |

| 현 황 | 접속부 이격(T=2.0cm) | 현 황 | 후타재 파손(A=0.1m*0.2m) |

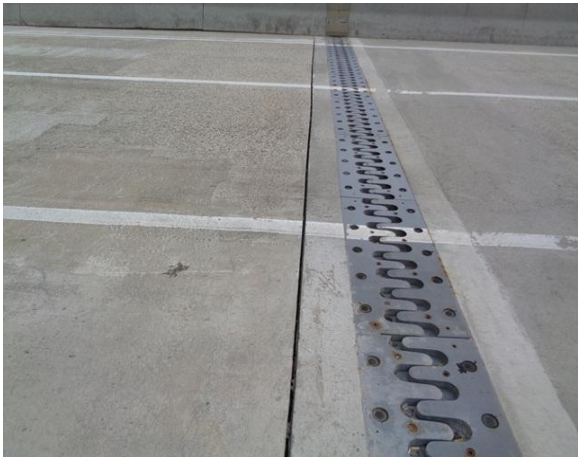
| 위 치 | 신축이음 영천방향 A1 / STA 75.52k | 위 치 | 신축이음 영천방향 A2 / STA 75.83k |

| 현 황 | 접속부 이격(T=2.0cm) | 현 황 | 접속부 이격(T=2.0cm) |

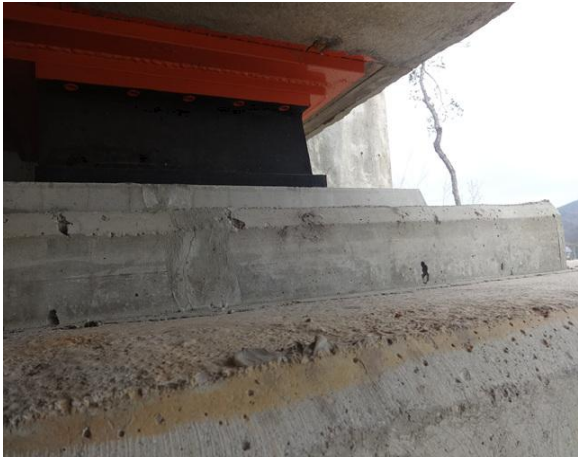
| 위 치 | 교량받침 상주방향 A1 SH1 / STA 75.52k | 위 치 | 교량받침 영천방향 A1 SH5 / STA 75.52k |

| 현 황 | 받침콘크리트 균열(L=0.2m) | 현 황 | 무수축몰탈 들뜸(A=0.2m*0.2m) |

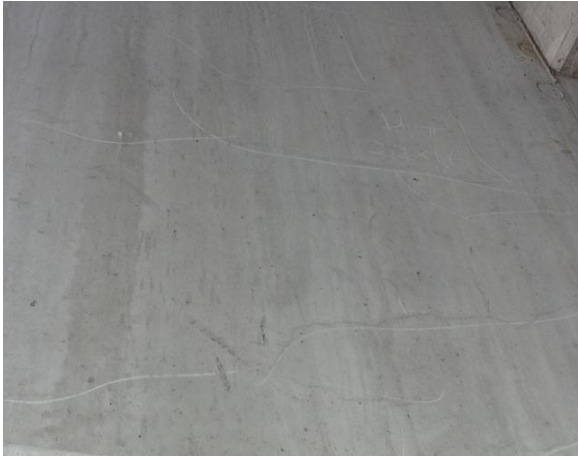
| 위 치 | 거더 상주방향 S1 G5 / STA 75.52k | 위 치 | 거더 영천방향 S7 G4 / STA 75.83k |

| 현 황 | 망상균열(A=2.2m*1.6m) | 현 황 | 망상균열(A=1.6m*1.6m) |

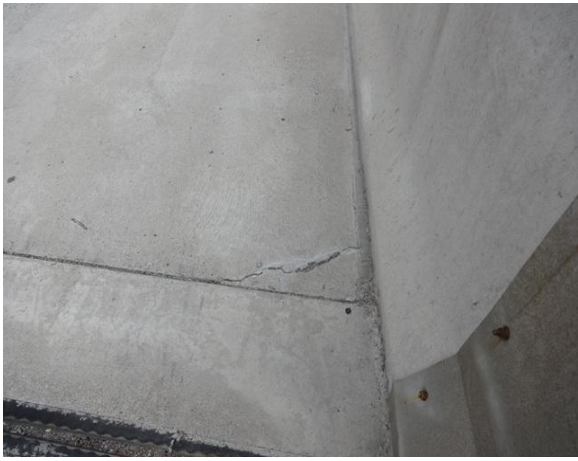
| 위 치 | 교면포장 상주방향 S1 / STA 76.15k | 위 치 | 교면포장 영천방향 S4 / STA 76.33k |

| 현 황 | 접속부 파손 (A=0.2m*0.3m) | 현 황 | 접속부 박락 (A=0.1m*0.2m) |

| 구 분 | | 점검 결과 | 조치 필요사항 |
|---|---|---|---|
| 상<br>부<br>구<br>조 | 교면포장 | · 망상균열 발생<br>· 접속부 파손, 박락 | 주의관찰<br>단면보수 |

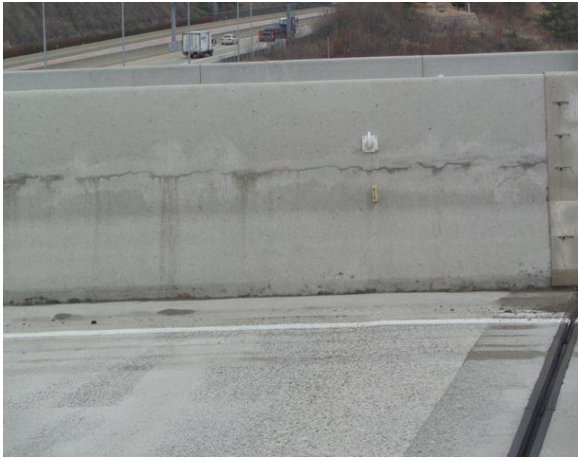
| 위 치 | 방호벽 영천방향 S4 / STA 76.33k | 위 치 | 신축이음 영천방향 A1 / STA 76.15k |

| 현 황 | 중분대 균열 (L=5.0m) | 현 황 | 후타재 접속부 이격 (T=1.0cm) |

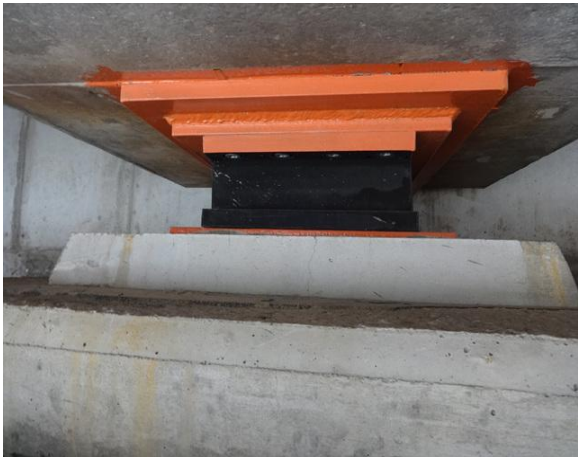
| 위 치 | 교량반침 상주방향 A1 SH2 / STA 76.15k | 위 치 | 교량반침 상주방향 A1 SH5 / STA 76.15k |

| 현 황 | 무수축물탈 균열(L=0.2m) | 현 황 | 무수축물탈 균열(L=0.2m) |

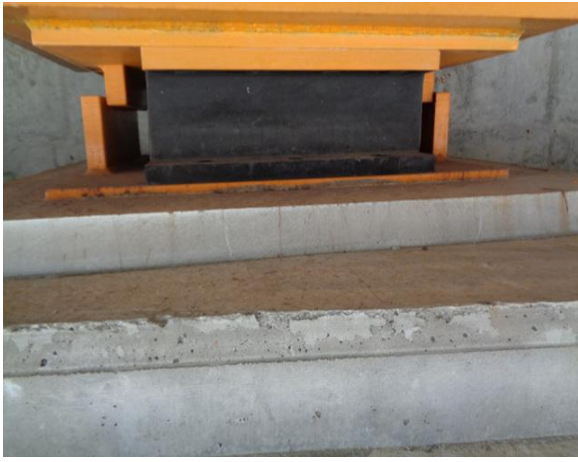
| 위 치 | 교량반침 영천방향 A1 SH3 / STA 76.15k | 위 치 | 교량반침 영천방향 A2 SH4 / STA 76.33k |

| 현 황 | 무수축물탈 균열(L=0.1m) | 현 황 | 무수축물탈 균열(L=0.1m) |

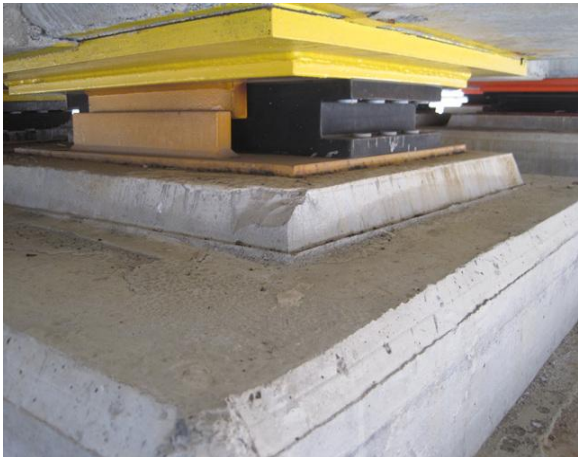
| 위 치 | 교량반침 P3 SH3 / STA 79.17k | 위 치 | 교량반침 P3 SH18 / STA 79.17k |

| 현 황 | 무수축물탈 파손(A=0.1m*0.1m) | 현 황 | 스토퍼 간섭(1EA) |

| 구 분 | | 점검 결과 | 조치 필요사항 |
|---|---|---|---|
| | 교량받침 | · 무수축물탈 및 받침콘크리트 균열, 스토퍼 간섭<br>· 무수축물탈 및 받침콘크리트 들뜸, 파손, 재료분리 | 주의관찰<br>단면보수 |

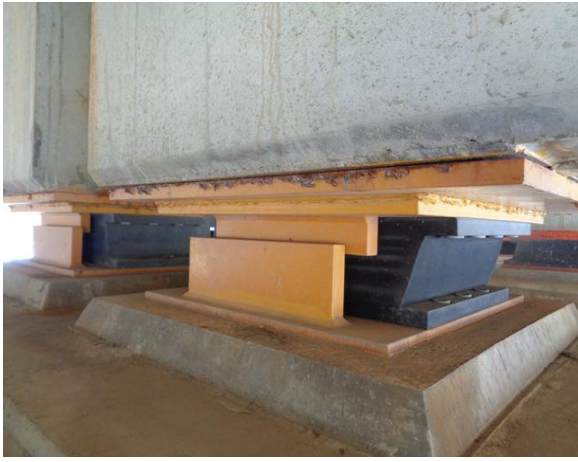
| 위 치 | 교량반침 P6 SH8 / STA 79.32k | 위 치 | 교량반침 P7 SH19 / STA 79.37k |

| 현 황 | 플레이트 도장손상(A=0.1m*2.0m) | 현 황 | 반침콘크리트 재료분리(A=0.1m²) |

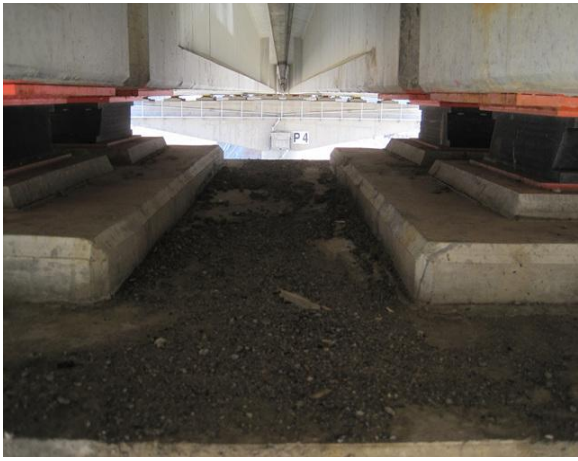
| 위 치 | 교각 P3 코핑부 / STA 79.17k | 위 치 | 교각 P7 코핑부 / STA 79.37k |

| 현 황 | 이물질 퇴적(A=0.5m*3.0m) | 현 황 | 들뜸(A=1.5m*2.0m) |

| 구 분 | | 점검 결과 | 조치 필요사항 |
|---|---|---|---|
| | 교 각 | · 균열 ( $C_w < 0.3\text{mm}$ ), 망상균열 발생<br>· 이물질 퇴적, 들뜸 | 주의관찰<br>정비, 단면보수 |

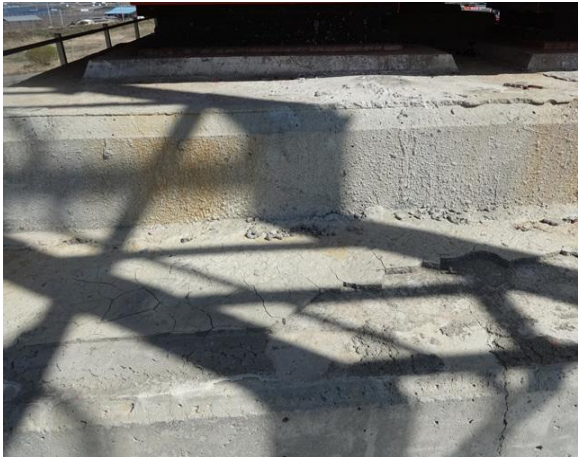
| 위 치 | 교각 P8 코핑부 / STA 79.41k | 위 치 | 교각 P10 코핑부 / STA 79.49k |

| 현 황 | 들뜸(A=0.5m*1.0m) | 현 황 | 망상균열(A=1.0m*1.0m) |

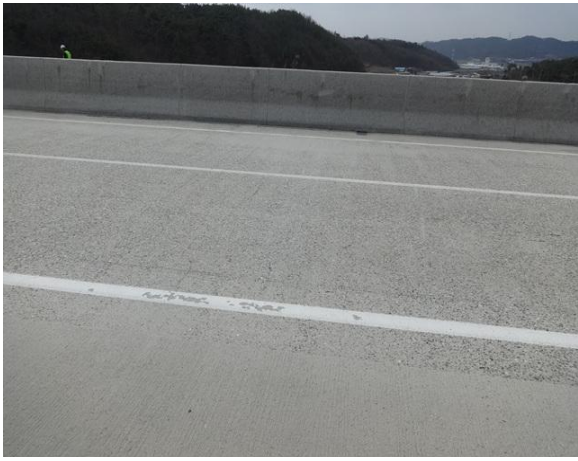
| 위 치 | 교면포장 상주방향 S3 / STA 80.26k | 위 치 | 방호벽 영천방향 S2 / STA 80.22k |

| 현 황 | 망상균열 (A=5.0m*4.0m) | 현 황 | 균열 (L=6.0m) |

| 구 분 | | 점검 결과 | 조치 필요사항 |
|---|---|---|---|
| 상<br>부<br>구<br>조 | 교면포장 | · 망상균열 발생 | 주의관찰 |

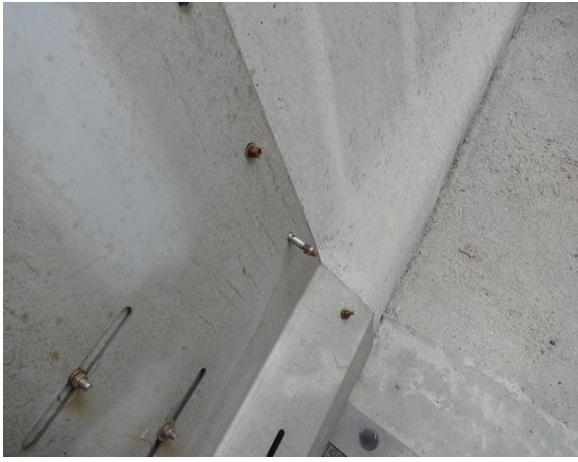
| 위 치 | 신축이음 상주방향 P2 / STA 80.24k | 위 치 | 신축이음 영천방향 A1 / STA 80.16k |

| 현 황 | 차수판 볼트 파손 (3EA) | 현 황 | 후타재 박락 (A=0.1m*0.1m*6EA) |

| 구 분 | | 점검 결과 | 조치 필요사항 |
|---|---|---|---|
| | 신축이음 | · 후타재 망상균열, 접속부 이격<br>· 후타재 박락, 차수판 볼트 탈락 | 주의관찰<br>단면보수, 재체결 |

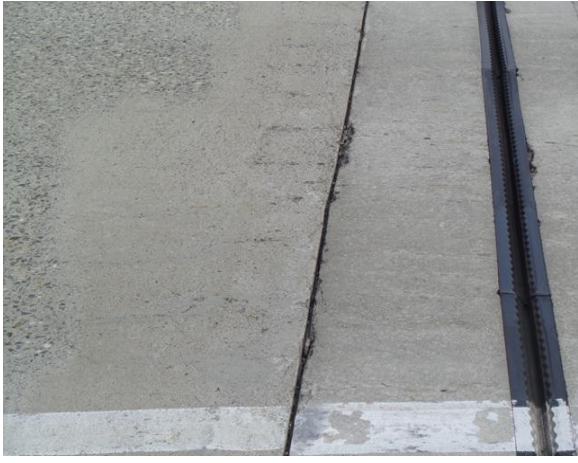
| 위 치 | 신축이음 영천방향 A1 / STA 80.16k | 위 치 | 신축이음 영천방향 A2 / STA 80.34k |

| 현 황 | 후타재 박락 (A=0.1m*0.5m) | 현 황 | 후타재 박락 (A=0.1m*0.1m*6EA) |

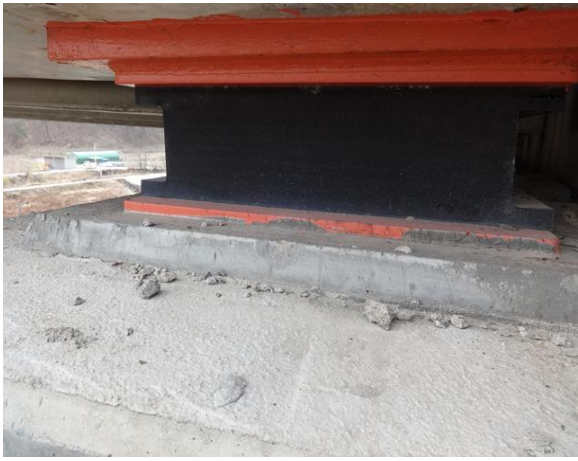
| 위 치 | 교량받침 상주방향 A1 SH1 / STA 80.16k | 위 치 | 교량받침 영천방향 A2 SH5 / STA 80.34k |

| 현 황 | 무수축물탈 파손(A=0.1m*0.2m) | 현 황 | 무수축물탈 균열(L=0.1m*5EA) |

| 구 분 | | 점검 결과 | 조치 필요사항 |
|---|---|---|---|
| | 교량받침 | · 무수축물탈 균열<br>· 무수축물탈 파손 | 주의관찰<br>단면보수 |

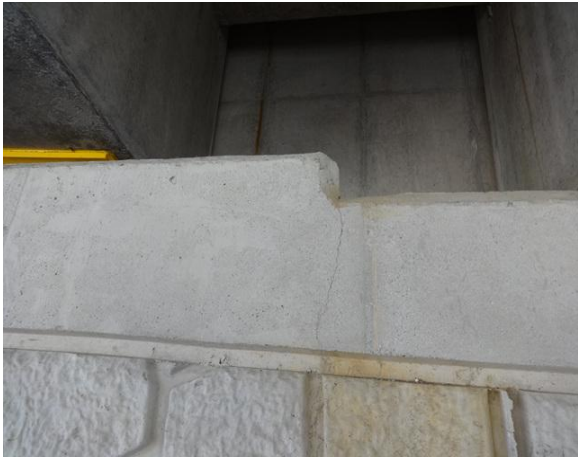
| 위 치 | 교대 상주방향 A2 / STA 80.34k | 위 치 | 교대 상주방향 A2 / STA 80.34k |

| 현 황 | 균열(L=0.5m) | 현 황 | 망상균열(A=1.0m*1.0m) |

| 구 분 | | 점검 결과 | 조치 필요사항 |
|---|---|---|---|
| 하<br>부<br>구<br>조 | 교 대 | · 균열 ( $C_w < 0.3\text{mm}$ ), 망상균열 발생 | 주의관찰 |

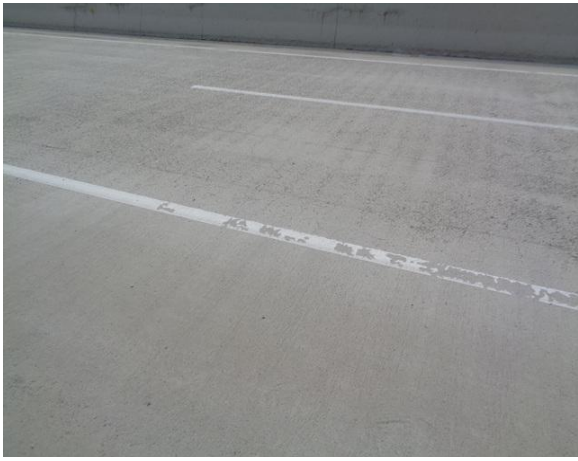
| 위 치 | 교면포장 상주방향 S1 / STA 81.66k | 위 치 | 방호벽 영천방향 S1 / STA 81.66k |

| 현 황 | 망상균열 (A=5.0m*5.0m) | 현 황 | 균열 (L=0.5m*5EA) |

| 구 분 | | 점검 결과 | 조치 필요사항 |
|---|---|---|---|
| 상<br>부<br>구<br>조 | 교면포장 | · 망상균열 발생 | 주의관찰 |

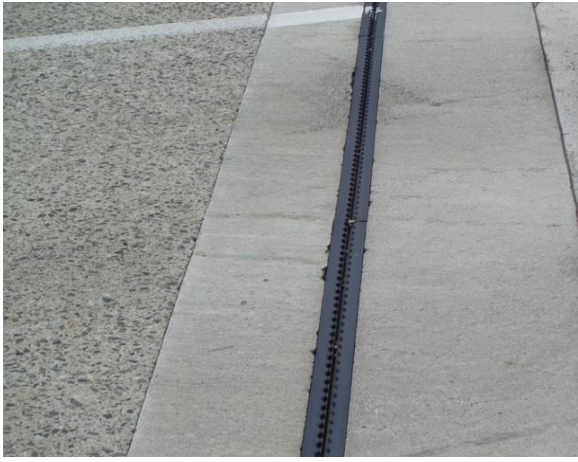
| 위 치 | 신축이음 상주방향 A1 / STA 81.64k | 위 치 | 신축이음 상주방향 A2 / STA 81.69k |

| 현 황 | 후타재 박락 (A=0.1m*0.1m*5EA) | 현 황 | 본체 고무재 파손 (L=0.5m) |

| 구 분 | | 점검 결과 | 조치 필요사항 |
|---|---|---|---|
| | 신축이음 | · 후타재 균열, 본체 고무재 파손<br>· 후타재 박락 | 주의관찰<br>단면보수 |

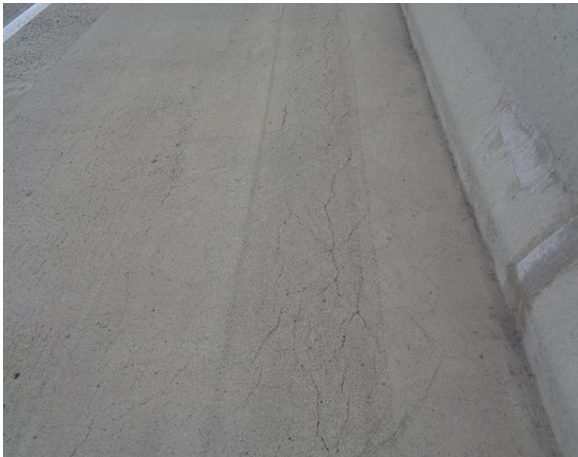
| 위 치 | 교면포장 상주방향 S1 / STA 84.77k | 위 치 | 방호벽 상주방향 S9 / STA 85.10k |

| 현 황 | 망상균열 (A=6.0m*50.0m) | 현 황 | 파손 (A=0.1m*0.1m) |

| 구 분 | | 점검 결과 | 조치 필요사항 |
|---|---|---|---|
| 상<br>부<br>구<br>조 | 교면포장 | · 균열, 망상균열 발생 | 주의관찰 |

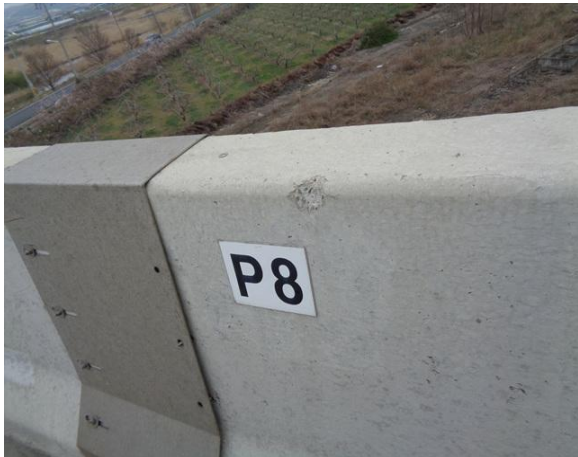
| 구 분 | | 점검 결과 | 조치 필요사항 |
|---|---|---|---|
| | 난간(방호벽) | · 균열부 백태, 보수부 재균열 발생<br>· 파손, 굽힘 발생 | 주의관찰<br>단면보수 |

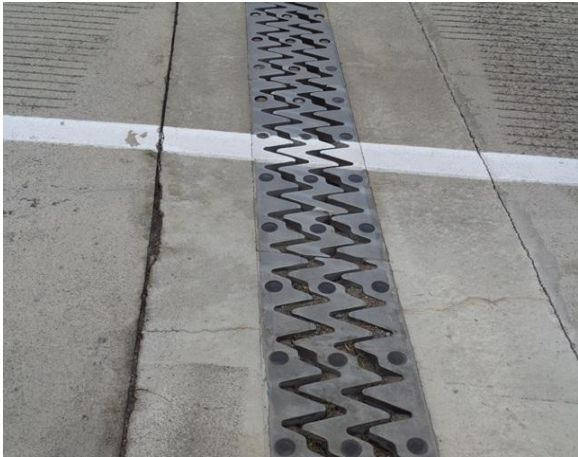
| 위 치 | 신축이음 상주방향 A1 / STA 84.77k | 위 치 | 신축이음 상주방향 P4 / STA 84.91k |

| 현 황 | 후타재 파손 (A=0.1m*0.3m) | 현 황 | 후타재 균열 (L=0.4m*14EA) |

| 구 분 | | 점검 결과 | 조치 필요사항 |
|---|---|---|---|
| | 신축이음 | · 후타재 균열, 본체 이물질 퇴적<br>· 후타재 파손, 차수판 볼트 체결불량 | 주의관찰, 정비<br>단면보수, 재체결 |

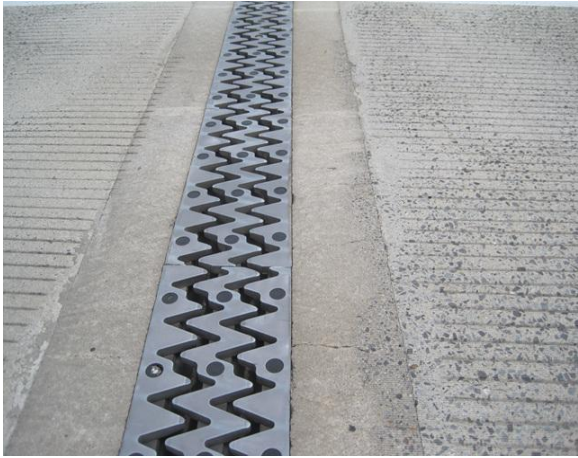
| 위 치 | 신축이음 영천방향 P4 / STA 84.91k | 위 치 | 신축이음 영천방향 P8 / STA 85.06k |

| 현 황 | 후타재 파손 (A=0.1m*0.1m) | 현 황 | 차수판 볼트 체결불량(6EA) |

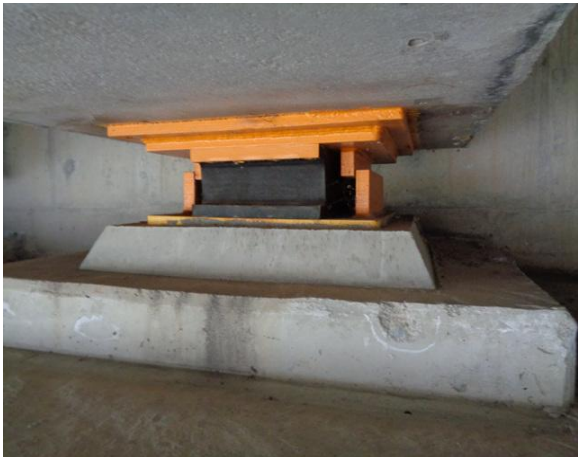
| 위 치 | 교량반침 상주방향 A2 SHB / STA 85.18k | 위 치 | 교대 상주방향 A1 / STA 84.77k |

| 현 황 | 반침콘크리트 파손 (A=0.1m*0.1m) | 현 황 | 조인트 이격 (L=4.5m) |

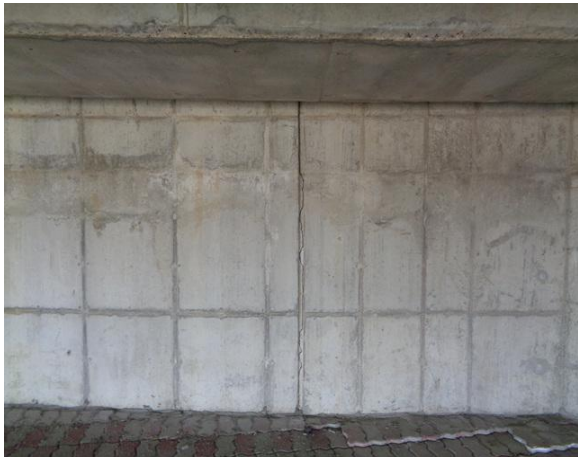
| 구 분 | | 점검 결과 | 조치 필요사항 |
|---|---|---|---|
| 하<br>부<br>구<br>조 | 교 대 | · 균열 ( $C_w < 0.3\text{mm}$ ) 발생<br>· 조인트 이격 발생 | 주의관찰<br>충진보수 |

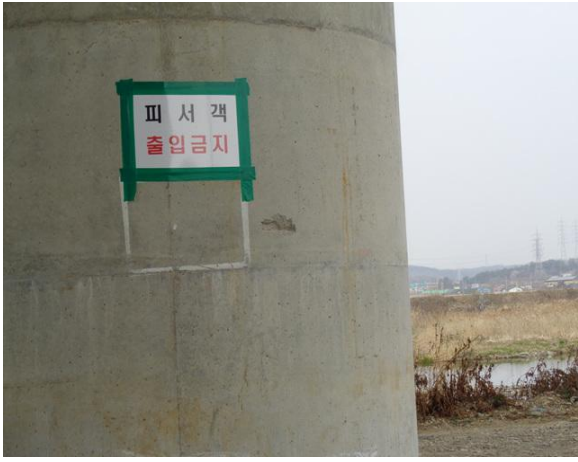
| 위 치 | 교각 상주방향 P6 / STA 84.99k | 위 치 | 교각 영천방향 P8 / STA 85.10k |

| 현 황 | 기둥부 파손 (A=0.1m*0.2m) | 현 황 | 코핑부 백태 (A=0.2m*0.3m*3EA) |

| 구 분 | | 점검 결과 | 조치 필요사항 |
|---|---|---|---|
| | 교 각 | · 균열 ( $C_w < 0.3\text{mm}$ ), 망상균열, 백태 발생<br>· 파손 발생 | 주의관찰<br>단면보수 |

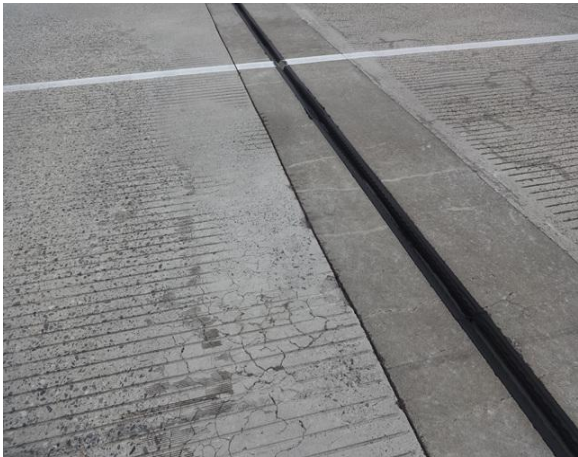
| 위 치 | 교면포장 상주방향 S1 / STA 85.50k | 위 치 | 교면포장 상주방향 S3 / STA 85.61k |

| 현 황 | 접속부 파손 (A=0.1m*0.2m*2EA) | 현 황 | 망상균열 (A=45.0m*3.0m) |

| 구 분 | | 점검 결과 | 조치 필요사항 |
|---|---|---|---|
| 상<br>부<br>구<br>조 | 교면포장 | · 망상균열 발생<br>· 접속부 파손 발생 | 주의관찰<br>단면보수 |

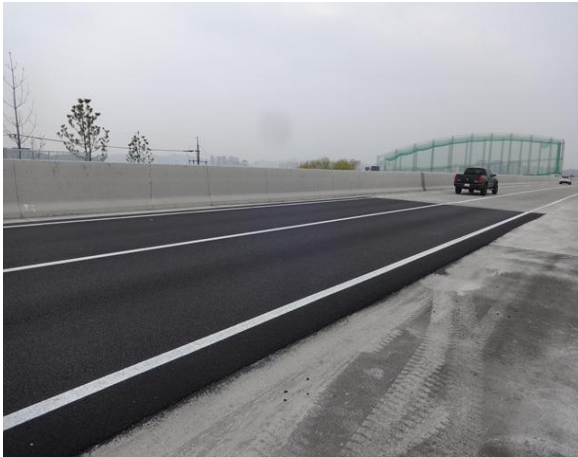
| 위 치 | 교면포장 상주방향 S4 / STA 85.68k | 위 치 | 신축이음 상주방향 A2 / STA 85.68k |

| 현 황 | 접속부 파손 보수 | 현 황 | 후타재 파손 (A=0.1m*0.1m*7EA) |

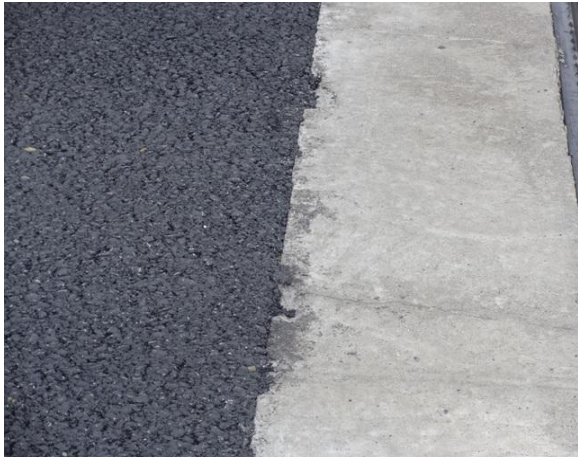
| 구 분 | | 점검 결과 | 조치 필요사항 |
|---|---|---|---|
| | 신축이음 | · 후타재 균열, 표면불량, 본체 고무재 파손<br>· 후타재 파손 및 박락, 차수판 볼트 탈락 | 주의관찰<br>단면보수, 재체결 |

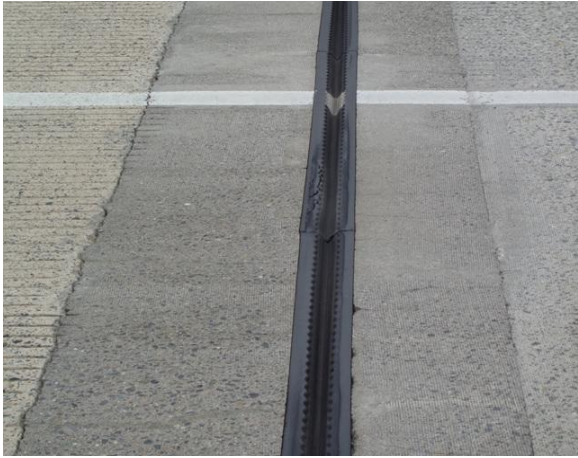
| 위 치 | 신축이음 영천방향 A1 / STA 85.50k | 위 치 | 신축이음 영천방향 A1 / STA 85.50k |

| 현 황 | 본체 고무재 파손 (L=1.0m) | 현 황 | 후타재 박락 (A=0.1m*0.2m*4EA) |

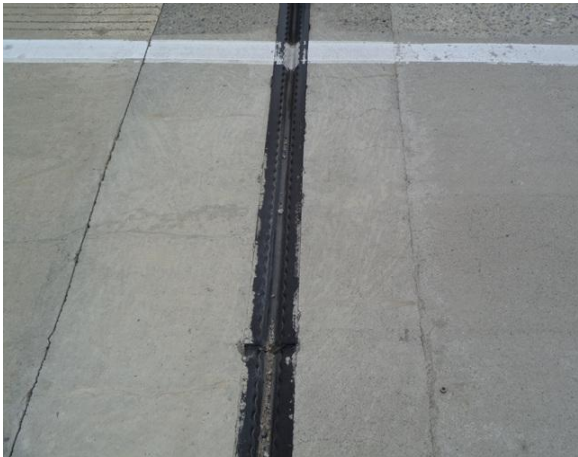
| 위 치 | 신축이음 영천방향 A1 / STA 85.50k | 위 치 | 신축이음 영천방향 A2 / STA 85.68k |

| 현 황 | 후타재 균열(L=0.5m*7EA) | 현 황 | 접속부 이격(T=0.5cm) |

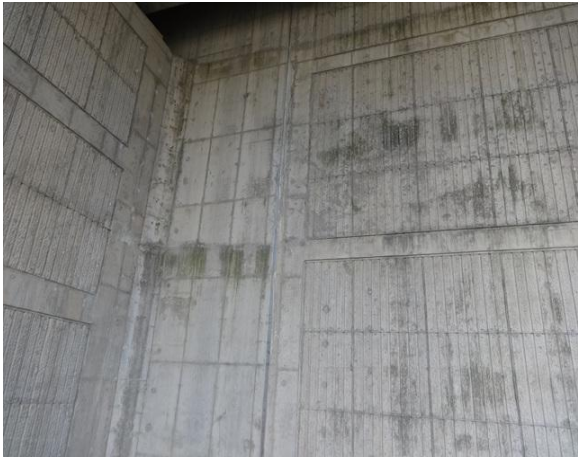
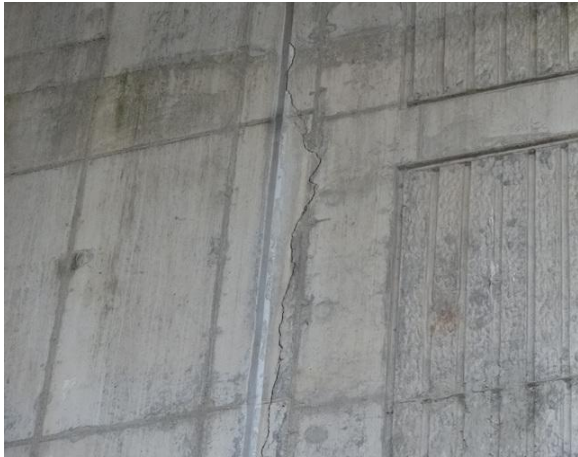
| 위 치 | 교대 상주방향 A1 / STA 85.50k | 위 치 | 교대 상주방향 A1 / STA 85.50k |

| 현 황 | 조인트부 들뜸(A=0.3m*2.0m) | 현 황 | 조인트부 들뜸(A=0.3m*2.0m) |

| 구 분 | | 점검 결과 | 조치 필요사항 |
|---|---|---|---|
| 하<br>부<br>구<br>조 | 교 대 | · 국부적인 균열( $C_w < 0.3\text{mm}$ ) 발생<br>· 조인트부 들뜸 발생 | 주의관찰<br>단면보수 |

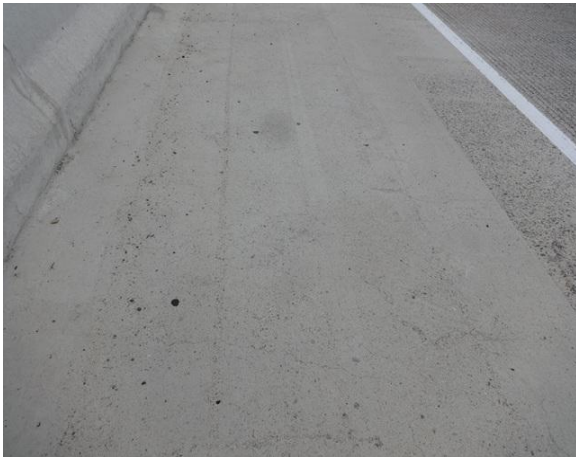
| 위 치 | 교면포장 상주방향 S3 / STA 89.21k | 위 치 | 교면포장 영천방향 S1 / STA 89.16k |

| 현 황 | 망상균열 (A=5.0m*10.0m) | 현 황 | 백태 (A=0.1m*1.0m) |

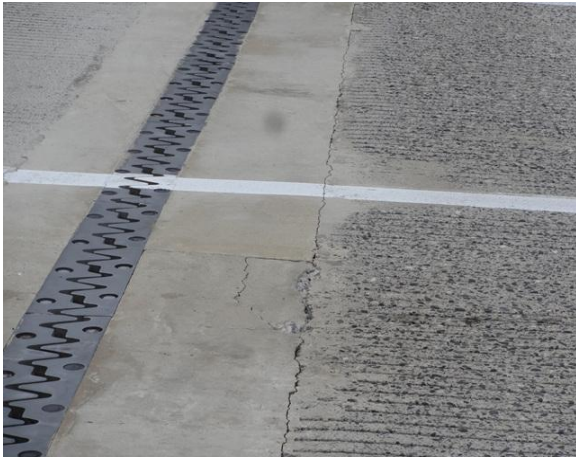
| 위 치 | 신축이음 상주방향 A1 / STA 89.14k | 위 치 | 신축이음 상주방향 A2 / STA 89.26k |

| 현 황 | 후타재 파손 (A=0.3m*0.3m) | 현 황 | 후타재 파손 (A=0.2m*1.0m) |

| 구 분 | | 점검 결과 | 조치 필요사항 |
|---|---|---|---|
| | 신축이음 | · 후타재 균열 발생<br>· 후타재 파손 발생 | 주의관찰<br>단면보수 |

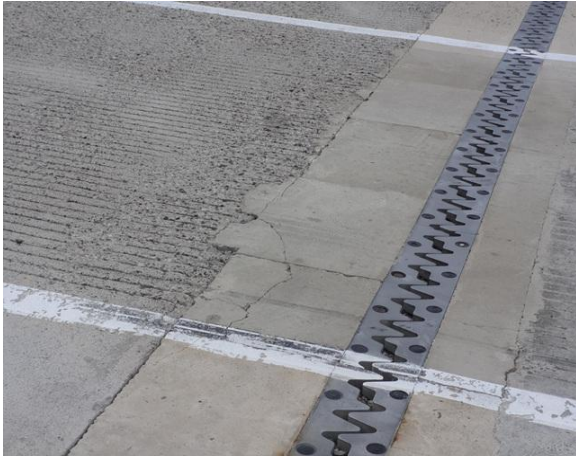
| 위 치 | 신축이음 상주방향 A2 / STA 89.26k | 위 치 | 신축이음 영천방향 A2 / STA 89.26k |

| 현 황 | 후타재 파손 (A=0.3m*0.5m) | 현 황 | 후타재 균열 (L=0.5m*8EA) |

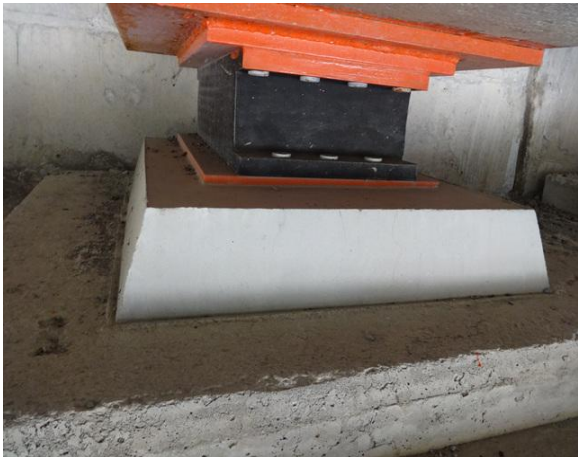
| 위 치 | 교량받침 상주방향 A2 SH5 / STA 89.26k | 위 치 | 교량받침 영천방향 A2 SH2 / STA 89.26k |

| 현 황 | 무수축물탈 균열(L=0.2m*2EA) | 현 황 | 무수축물탈 균열(L=0.1m*6EA) |

| 구 분 | | 점검 결과 | 조치 필요사항 |
|---|---|---|---|
| | 교량받침 | · 무수축몰탈 균열, 플레이트 부식 | 주의관찰 |

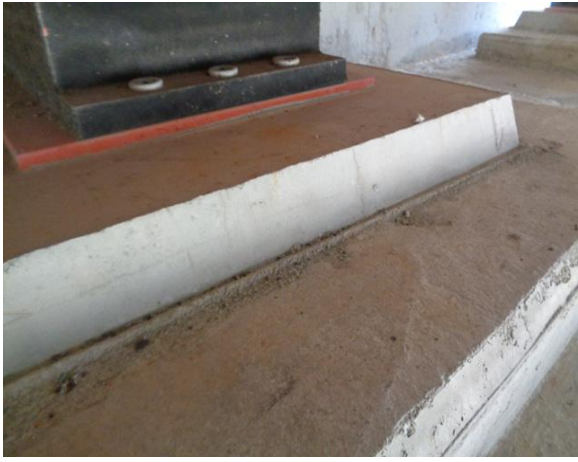
| 위 치 | 교량받침 영천방향 A2 SH4 / STA 89.26k | 위 치 | 교대 상주방향 A2 / STA 89.26k |

| 현 황 | 무수축물탈 균열(L=0.1m*6EA) | 현 황 | 파손(A=0.1m*0.1m) |

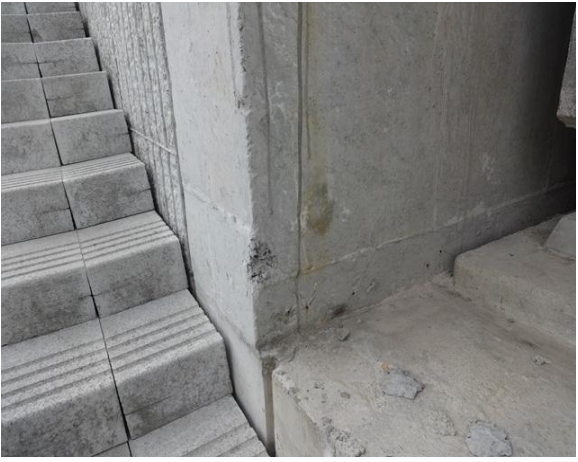
| 구 분 | | 점검 결과 | 조치 필요사항 |
|---|---|---|---|
| 하<br>부<br>구<br>조 | 교 대 | · 균열 ( $C_w < 0.3\text{mm}$ ), 백태 발생<br>· 조인트 실란트 파손 발생<br>· 파손 발생 | 주의관찰<br>실란트 재시공<br>단면보수 |

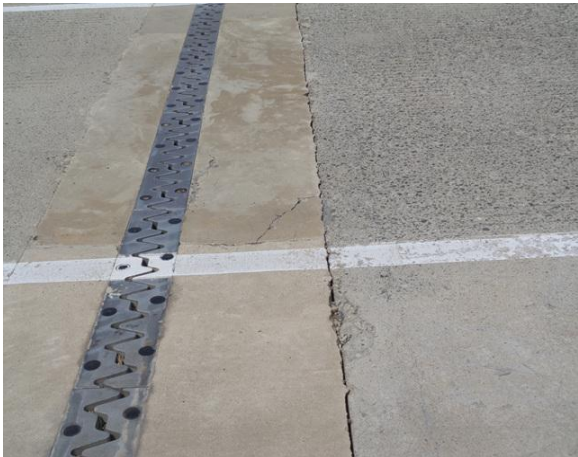
| 위 치 | 교면포장 상주방향 S1 / STA 93.08k | 위 치 | 교면포장 영천방향 S1 / STA 93.08k |

| 현 황 | 접속부 파손 (A=0.1m*0.2m) | 현 황 | 접속부 파손 (A=5.0m*0.3m) |

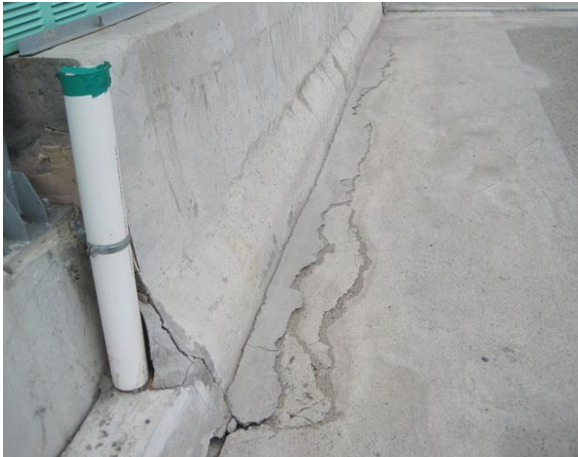
| 위 치 | 교면포장 영천방향 S4 / STA 93.20k | 위 치 | 방호벽 영천방향 S1 / STA 93.08k |

| 현 황 | 접속부 파손 (A=5.0m*0.3m) | 현 황 | 접속부 균열부 백태 (A=2.0m*0.5m) |

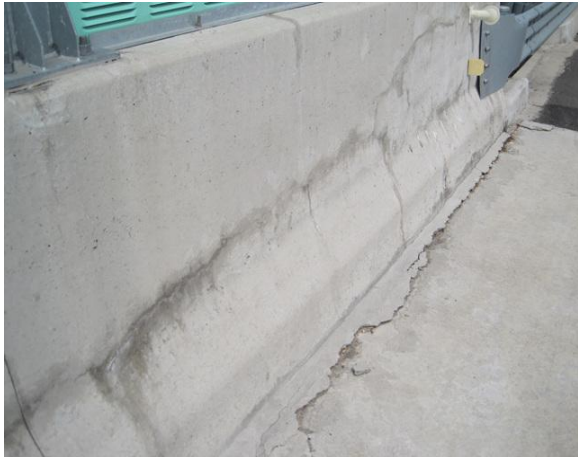
| 구 분 | | 점검 결과 | 조치 필요사항 |
|---|---|---|---|
| | 난간(방호벽) | · 국부적인 균열 및 균열부 백태 발생 | 주의관찰 |

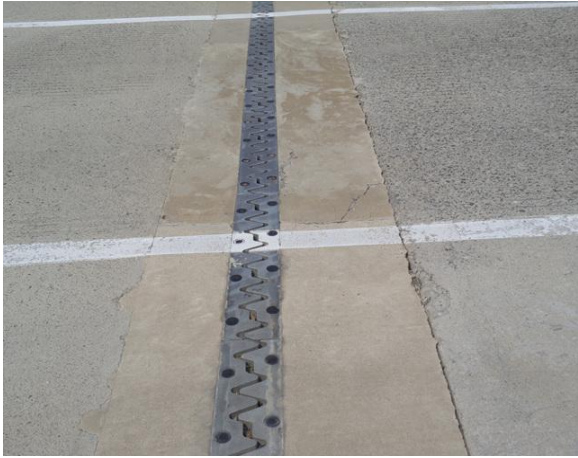
| 위 치 | 신축이음 상주방향 A1 / STA 93.08k | 위 치 | 신축이음 상주방향 A2 / STA 93.20k |

| 현 황 | 후타재 파손 (A=0.3m*0.4m) | 현 황 | 후타재 들뜸 (A=0.1m*0.2m) |

| 구 분 | | 점검 결과 | 조치 필요사항 |
|---|---|---|---|
| | 신축이음 | · 후타재 균열, 본체 이물질 퇴적<br>· 후타재 파손, 들뜸, 차수관 볼트 체결불량 | 주의관찰, 정비<br>단면보수, 재체결 |

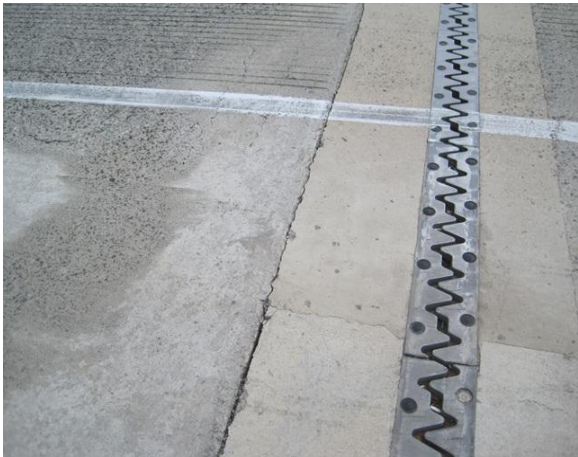
| 위 치 | 신죽이음 영천방향 A1 / STA 93.08k | 위 치 | 신죽이음 영천방향 A2 / STA 93.20k |

| 현 황 | 후타재 파손 (A=0.1m*0.1m*3EA) | 현 황 | 후타재 파손 (A=0.1m*0.1m*2EA) |
