## 2.22 화남1교

### 2) 현황표

| 구 분 | | 내 용 | | 구 분 | | 내 용 | |
|---|---|---|--|---|---|---|--|
| 시설물번호 | | BR2017-0000259 | | 관리번호 | | SY BR.22 | |

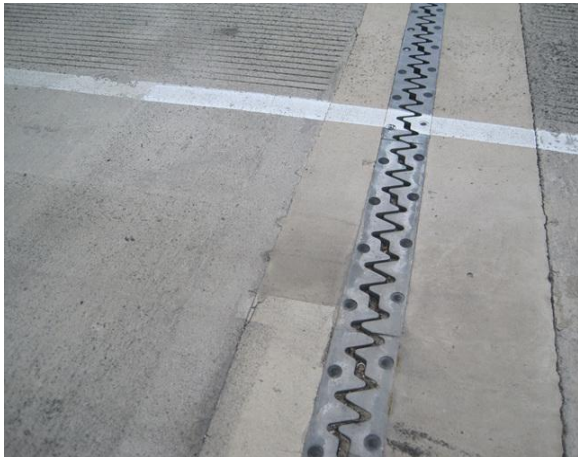
| 위 치 | 신죽이음 영천방향 A1 / STA 93.08k | 위 치 | 신죽이음 영천방향 A2 / STA 93.20k |

| 현 황 | 후타재 파손 (A=0.1m*0.1m*3EA) | 현 황 | 후타재 파손 (A=0.1m*0.1m*2EA) |

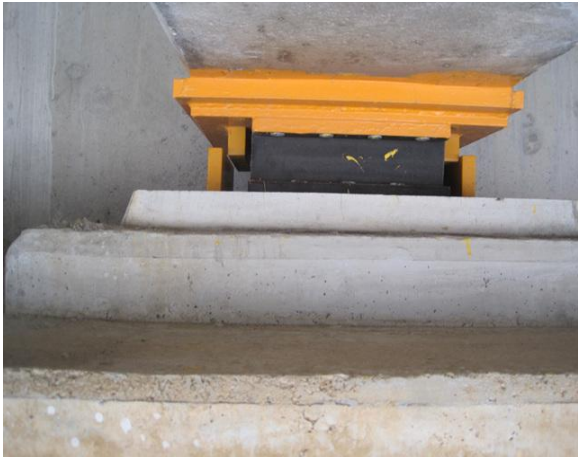
| 위 치 | 교량받침 영천방향 A2 SH3 / STA 93.20k | 위 치 | 교대 상주방향 A2 / STA 93.20k |

| 현 황 | 무수축몰탈 균열 (L=0.2m*2EA) | 현 황 | 법면 침하 |

| 구 분 | | 점검 결과 | 조치 필요사항 |
|---|---|---|---|
| | 교량받침 | · 무수축물탈 균열 | 주의관찰 |

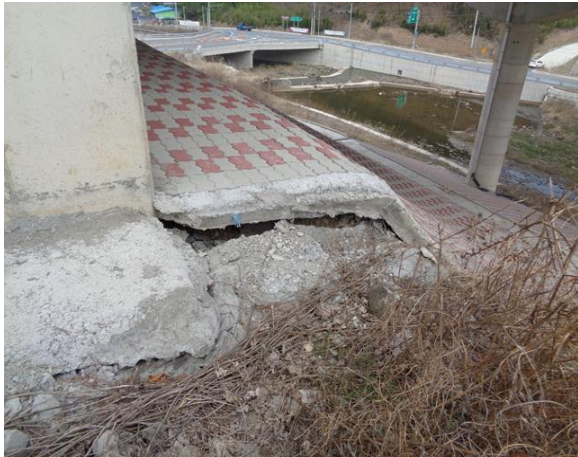
| 구 분 | | 점검 결과 | 조치 필요사항 |
|---|---|---|---|
| 하<br>부<br>구<br>조 | 교 대 | · 균열 ( $C_w < 0.3\text{mm}$ ), 법면 침하<br>· 조인트 실란트 파손 | 주의관찰<br>실란트 재시공 |
| 점검자 의견 | | <p>내포교의 외관조사 결과, 교면포장 접속부 파손, 난간 균열 및 균열부 백태, 신축이음 후타재 균열, 파손 및 들뜸, 바닥판 재료분리 및 철근노출, 교대 균열, 조인트 실란트 파손, 법면 침하, 교각 망상균열, 파손 등의 손상이 조사되었다. 기 손상부의 경우 주의관찰 및 내구성 증진을 위한 보수가 필요할 것으로 판단된다. 특히 교대 법면 침하 및 조인트 실란트 파손의 경우 주기적인 점검을 통한 손상의 진전 여부 파악 등의 유지관리가 요망된다.</p> | |

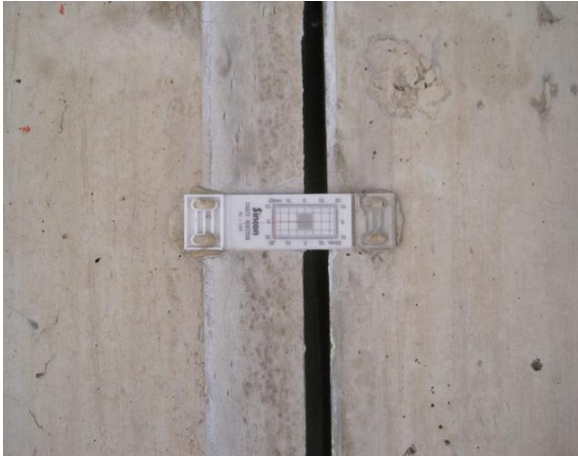
| 위 치 | 교대 영천방향 A2 / STA 93.20k | 위 치 | 교각 상주방향 P3 / STA 93.17k |

| 현 황 | 실란트 파손 (T=1.7cm) | 현 황 | 기둥부 파손 (A=0.1m*0.1m) |

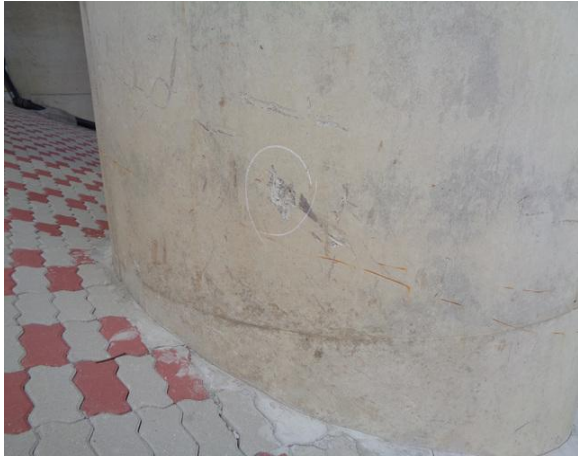
| 구 분 | | 점검 결과 | 조치 필요사항 |
|---|---|---|---|
| | 교 각 | · 균열 ( $C_w < 0.3\text{mm}$ ), 망상균열 발생<br>· 국부적인 파손 발생 | 주의관찰<br>단면보수 |

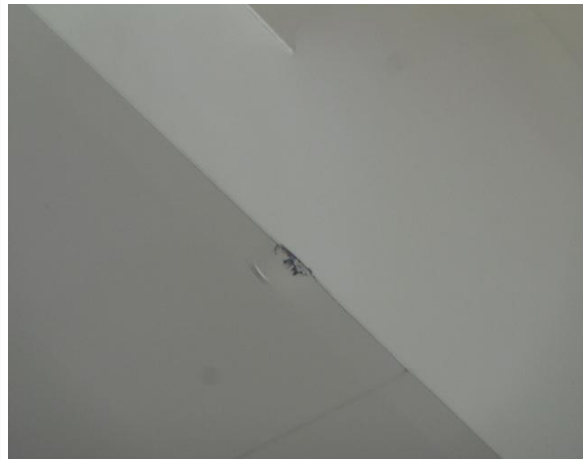
| 위 치 | 거더외부 상주방향 S1 G2 / STA 93.75k | 위 치 | 교대 상주방향 A1 / STA 93.73k |

| 현 황 | 하부 플렌지 변형(A=0.2m*0.5m) | 현 황 | 실란트 파손(L=3.0m) |

| 구 분 | | 점검 결과 | 조치 필요사항 |
|---|---|---|---|
| 점검자 의견 | | 반정교의 외관조사 결과, 교면포장 균열, 파손, 난간 균열 및 백태, 신축이음 후타재 균열, 파손, 차수판 볼트 체결불량, 교량받침 무수축물탈 및 받침콘크리트 균열, 무수축물탈 파손, 거더외부 하부 플렌지 변형, 교대 균열, 조인트 실란트 파손, 교각 균열 및 망상균열, 파손 등의 손상이 조사되었다. 기 발생한 손상은 주의관찰 및 내구성 확보 차원의 보수가 필요할 것으로 판단된다. | |

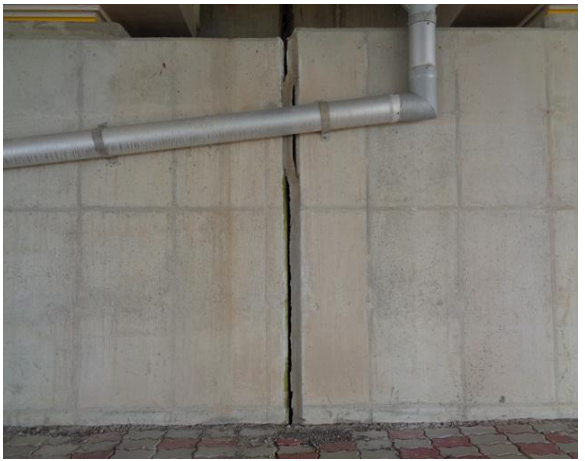
| 구 분 | | 점검 결과 | 조치 필요사항 |
|---|---|---|---|
| 하<br>부<br>구<br>조 | 교 대 | · 균열 ( $C_w < 0.3\text{mm}$ ) 발생<br>· 조인트 실란트 파손 발생 | 주의관찰<br>실란트 재시공 |

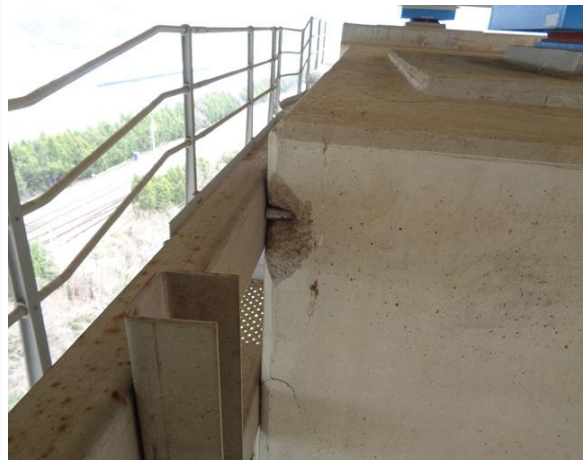
| 위 치 | 교각 상주방향 P3 / STA 93.88k | 위 치 | 교각 영천방향 P6 / STA 94.04k |

| 현 황 | 코핑부 파손(A=0.2m*0.3m) | 현 황 | 코핑부 파손(A=0.2m*0.2m) |

| 구 분 | | 점검 결과 | 조치 필요사항 |
|---|---|---|---|
| | 교 각 | · 균열 ( $C_w < 0.3\text{mm}$ ), 망상균열 발생<br>· 국부적인 파손 발생 | 주의관찰<br>단면보수 |

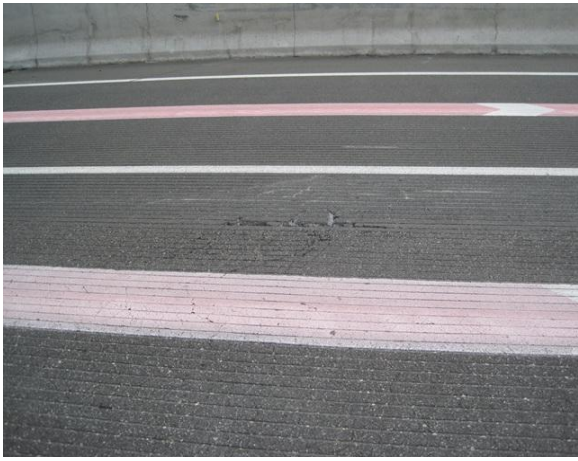
| 위 치 | 교면포장 S10 / STA 94.18 | 위 치 | 교면포장 S14 / STA 94.43k |

| 현 황 | 아스콘 파손 (A=1.5m*0.4m) | 현 황 | 아스콘 패임 (A=0.1m*2.0m) |

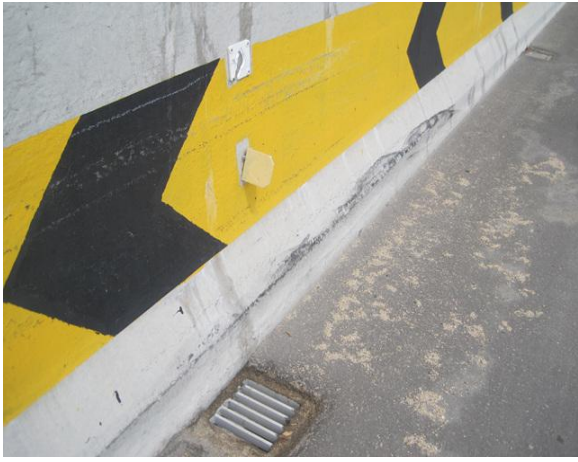
| 위 치 | 방호벽 S10 / STA 94.08k | 위 치 | 방호벽 S11 / STA 94.22k |

| 현 황 | 균힘 (A=2.0m*0.1m) | 현 황 | 파손 (A=0.2m*0.1m) |

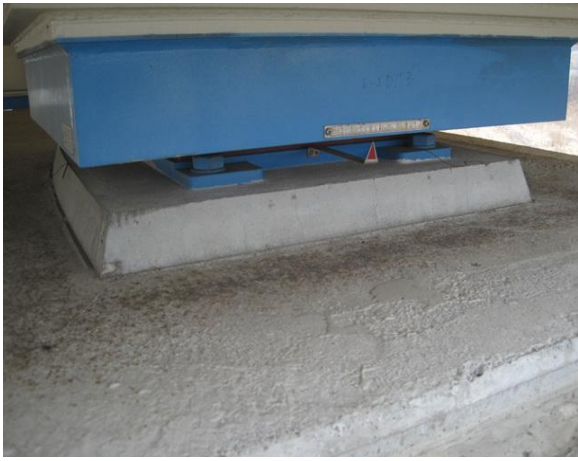
| 위 치 | 교량반침 P11 SH2 / STA 94.26k | 위 치 | 교량반침 P13 SH2 / STA 94.37k |

| 현 황 | 무수축물탈 균열(L=0.2m*5EA) | 현 황 | 반침콘크리트 재료분리(A=0.01m²) |

| 구 분 | | 점검 결과 | 조치 필요사항 |
|---|---|---|---|
| | 교량받침 | · 무수축물탈 균열 발생<br>· 무수축물탈 파손, 받침콘크리트 재료분리 | 주의관찰<br>단면보수 |

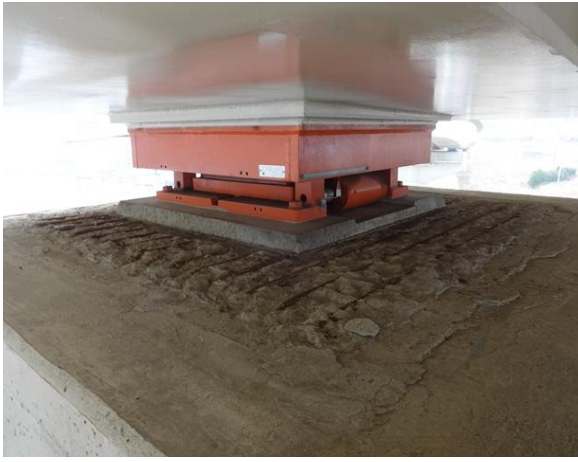
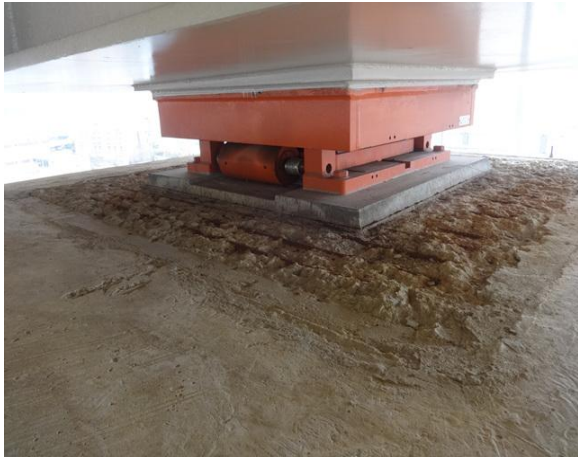
| 위 치 | 교각 P8 / STA 94.11k | 위 치 | 교각 P8 / STA 94.11k |

| 현 황 | 코핑부 피복두께 부족(A=4.0m²) | 현 황 | 코핑부 피복두께 부족(A=4.0m²) |

| 구 분 | | 점검 결과 | 조치 필요사항 |
|---|---|---|---|
| | 교 각 | · 국부적인 균열( $C_w < 0.3\text{mm}$ ), 재료분리 발생<br>· 코핑부 피복두께 부족 | 주의관찰, 단면보수<br>단면보수, 방청 |

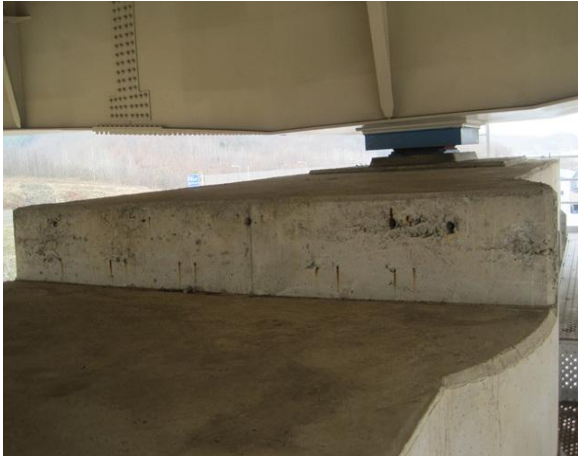
| 위 치 | 교각 P11 / STA 94.26k | 위 치 | 부대시설 S13 / STA 94.34k |

| 현 황 | 코핑부 재료분리(A=3.0m*0.4m) | 현 황 | 텔리네이트 파손(1EA) |

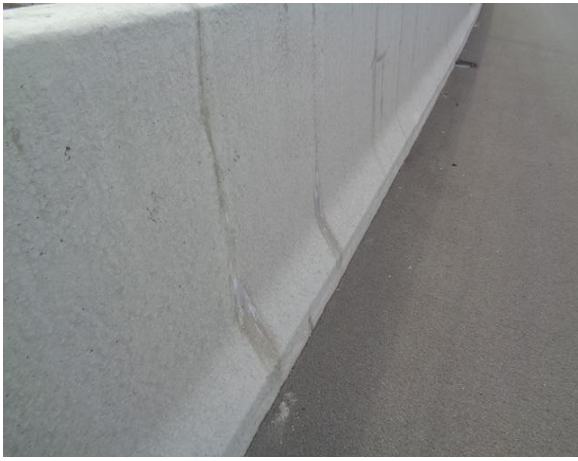
| 위 치 | 방호벽 S2 / STA 94.12k | 위 치 | 신축이음 A1 / STA 94.06k |

| 현 황 | 백태 (A=0.1m*0.5m*6EA) | 현 황 | 후타재 박락 (A=0.1m*0.3m) |

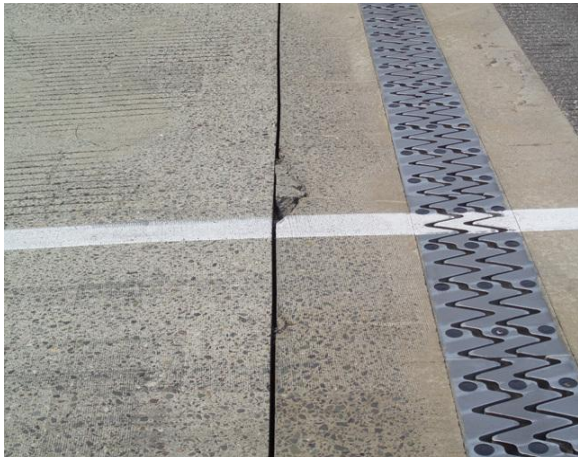
| 구 분 | | 점검 결과 | 조치 필요사항 |
|---|---|---|---|
| | 신축이음 | · 후타재 균열, 접속부 이격<br>· 후타재 박락 | 주의관찰<br>단면보수 |

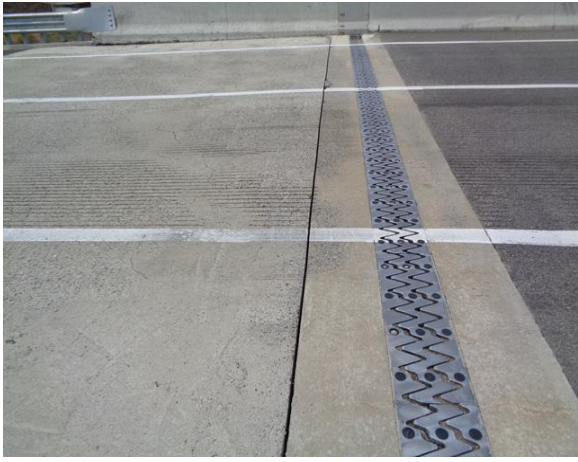
| 위 치 | 신축이음 A1 / STA 94.06k | 위 치 | 교량받침 A1 SH2 / STA 94.06k |

| 현 황 | 후타재 접속부 이격 (T=1.0cm) | 현 황 | 무수축물탈 균열 (L=0.1m*8EA) |

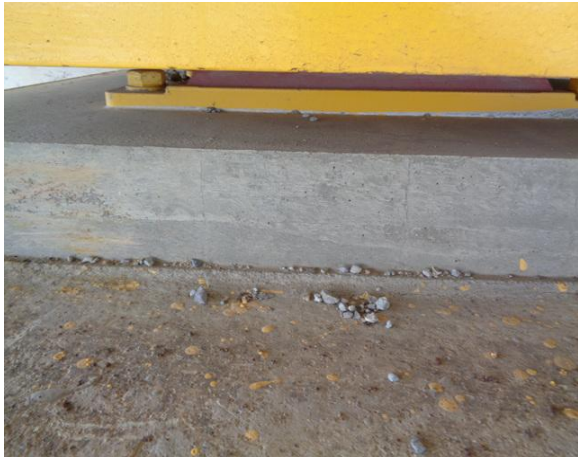
| 구 분 | | 점검 결과 | 조치 필요사항 |
|---|---|---|---|
| | 교량받침 | · 무수축물탈 균열 발생 | 주의관찰 |
