## 제 2 편     정 밀 점 검 편

## 제 1 장    중 복 교

# 제1장 중복교

본 정밀점검 대상 교량인 중복교는 경기도 용인시 처인구 남사면 방아리에 위치하고 있는 길이 90.0m, 폭 6.5m의 2차로 RCS 교량이다.

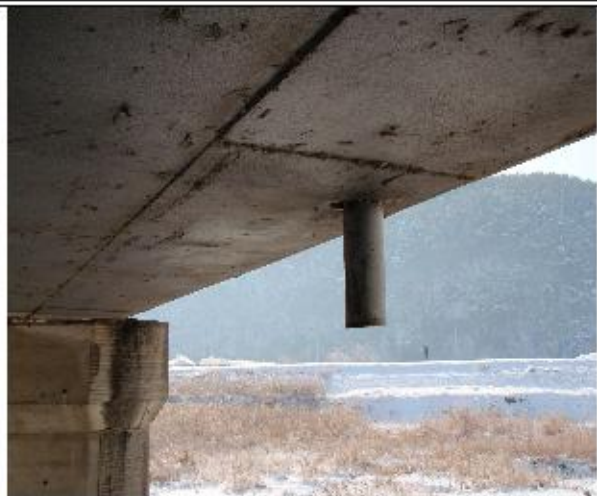
| 교량 외관조사 개별부재 평가표 | | | | |
|---|---|---|---|---|
| 배수관 현황(파손) | | 배수관 현황(양호) | | |

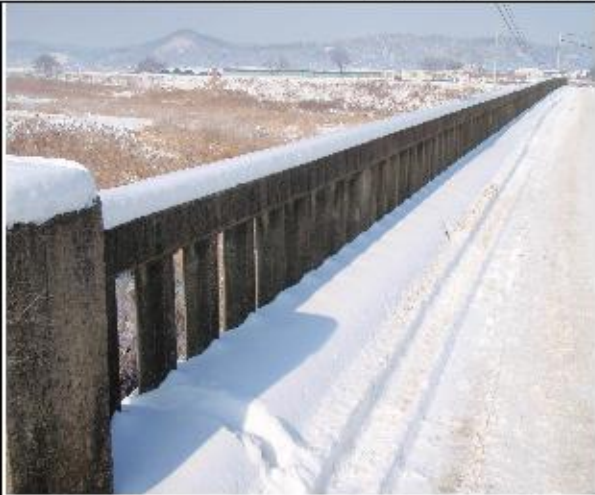
중복교는 슬래브 상면 좌우측에 콘크리트 연석 및 난간이 설치되어 있으며, 점검시 균열, 파손, 열화 등의 손상에 주안점을 두고 점검을 실시하였다. 점검 결과 공용기간 증가로 인해 부재 전반에 열화가 진행된 상태이며, 일부 난간지주는 차량 접촉에 의해 파손된 것이 조사되었으므로 단기적으로 파손된 난간지주는 보행자 및 차량의 안전을

| 교량 외관조사 개별부재 평가표 | | | | |
|---|---|---|---|---|
| 난간 전경 | | 난간 현황(파손 및 철근노출) | | |

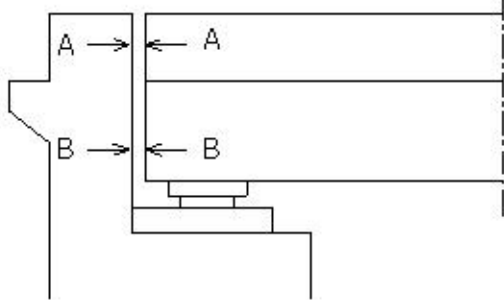
【표 2.1.9】중복교 슬래브 유간거리 검토결과

고 있는지의 여부에 대한 검토결과 【표 2.1.4】와 같이 다소 부족한 것으로 조사되었는 바, 원활한 교량 신축작용을 위해 신축이음 교체시 슬래브 단부의 일부를 절단하여 유간거리를 확보해야할 것으로 판단된다.
