## 제 5 장 옥 산 교

## 제5장 옥산교

본 정밀점검 대상 교량인 옥산교는 경기도 용인시 처인구 백암면 옥산리1095에 위치하고 있는 길이 36.0m, 폭 7.5m의 1차로 T-BEAM 교량이다.

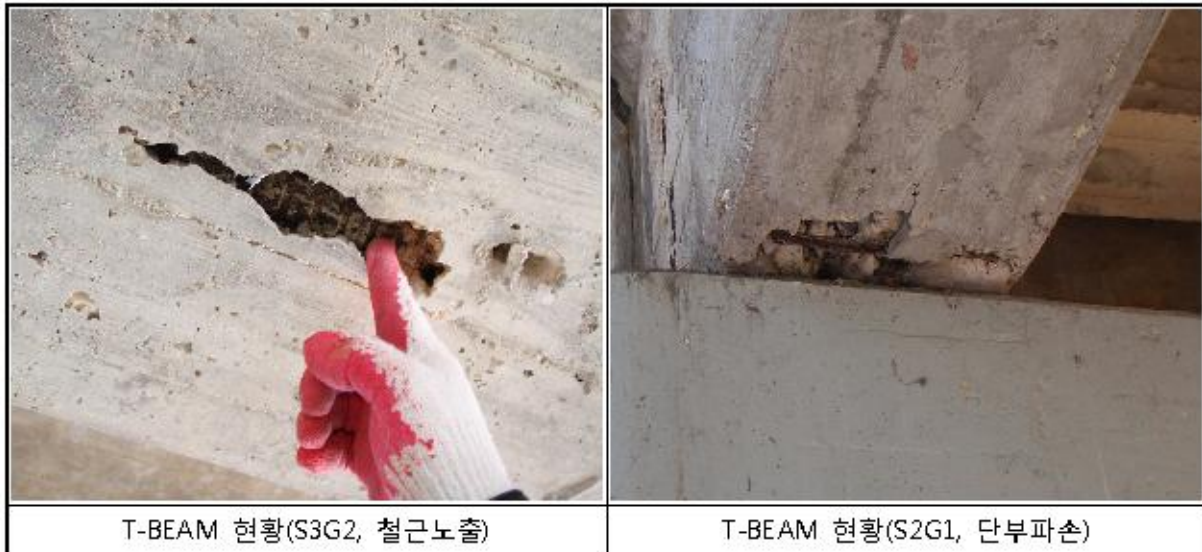
2) T-Beam 단부측 복부 하단에서 중앙부측 상단으로 발생한 균열은 전단응력 및 휨응력이 동시에 작용하여 발생한 균열의 형태(사인장균열)이며, 거더 하면에도 미세한 휨균열이 발생한 바, 구조적으로 문제가 될 수 있는 손상이 조사되었다.

| 교량 외관조사 개별부재 평가표 | | | | |
|---|---|---|---|---|
| ③ | 사인장균열(폭0.3mm이상)/<br>휨응력 및 전단응력 | 21.4 | m | c |

T-BEAM 현황(S1G3, 사인장균열)

3) 파손된 T-Beam의 단부는 단면복구를 통한 내구성 확보가 필요하며, 이러한 조치는 상부 신축이음 교체와 받침장치를 교체하여 누수방지와 원활한 신수축작용이 확보될 때 그 성과를 발휘할 수 있을 것으로 판단된다. 또한, T-Beam 복부 및 하부의 전단 및 휨응력으로 인한 균열은 현재 변형이 수반되지는 않은 상태로 우려할 정도는 아닌 것으로 판단되나, 조기에 정밀안전진단을 실시하여 교량의 안전성을 평가하고 그 결과에 따라 예방적 차원에서 적절한 보수 또는 보강을 실시해야 것으로 사료된다.
