# 일산대교 2019년 상반기 정기안전점검 용역

## 중 합 보 고 서

[일산대교 본교, 이산포IC Ramp교 3개소]

(주)명성엔지니어링

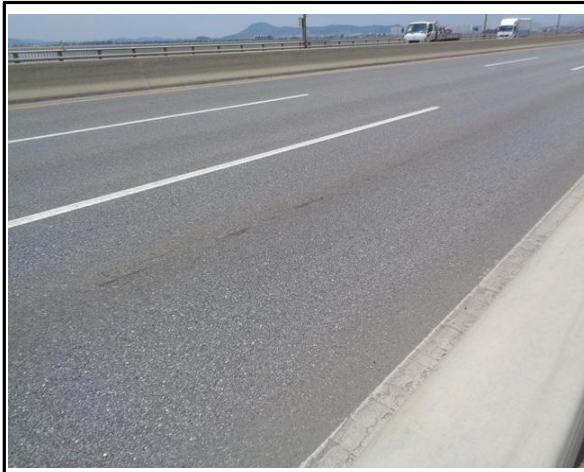
| 일산방향 S15 아스콘 패임 | 일산방향 S23 포트홀 -보수- |

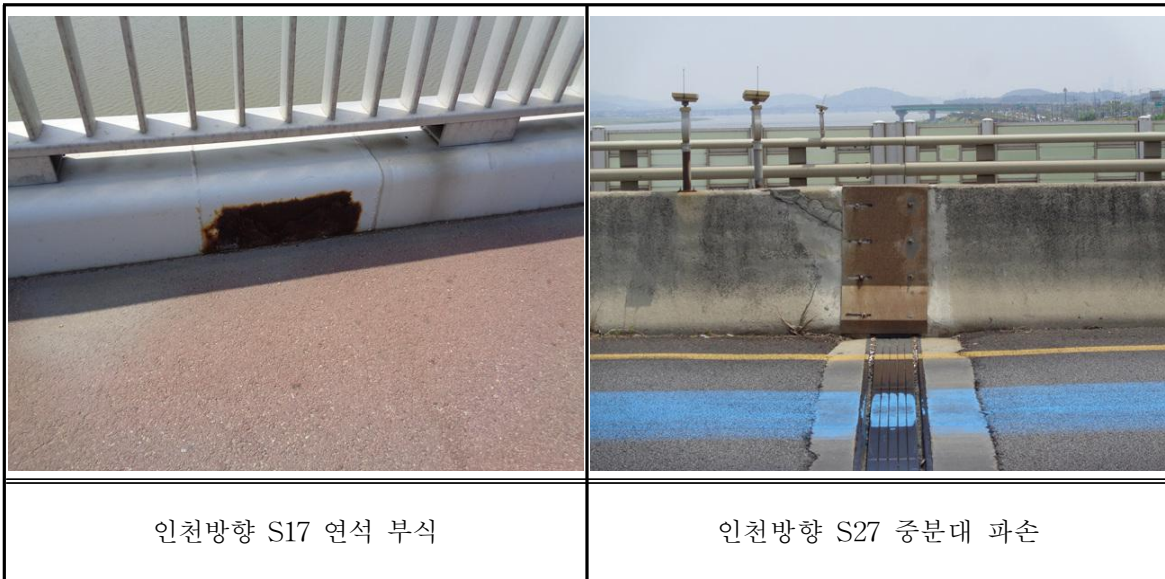
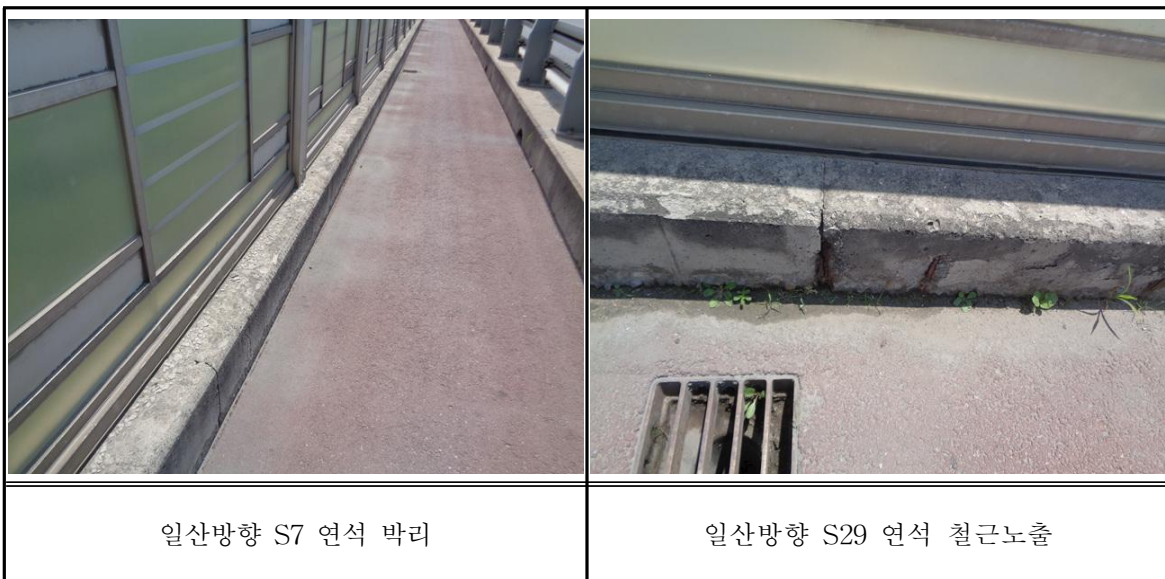
일산대교 본교에 설치된 난간 및 연석의 경우 차도용 방호책, 보도용 난간 및 콘크리트 방호벽으로 시공되어 있으며, 점검결과, 재료적인 특성 및 노후화 등으로 인한 균열 및 백태, 콘크리트 박리 및 철근노출 등의 기 손상이 조사되었다. 기 점검 이후 일부구간 공용기간 증가, 건조수축, 차량충돌 등에 의한 중분대 균열 및 파손이 추가 발생된 것으로 확인되었다. 난간 및 연석에 발생된 손상부의 경우 주의관찰 및 내구성 및 미관 확보 차원의 표면처리, 단면보수 등의 조치가 필요할 것으로 판단된다.

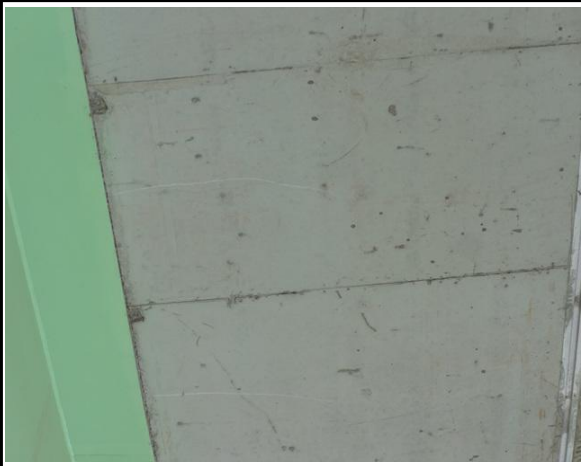
슬래브 하면은 금회 외관조사 결과, Plate Girder부 도장박리 및 볼트부식, 콘크리트 바닥판의 경우 균열 및 망상균열 등의 손상이 조사되었다. 기 점검 이후 추가 발생한 손상은 없는 것으로 조사되었으며, 발생한 손상부의 경우 건조수축, 공용기간 증가 등에 의한 비구조적 손상인 것으로 판단된다. 기 손상부의 경우 주의관찰 및 손상의 진전 방지, 구조물의 내구성 확보 차원의 보수가 요망된다.

| <p>인천방향 S13 켄틸레버 폭 0.3mm미만 균열</p> | <p>인천방향 S17 도장박리</p> |

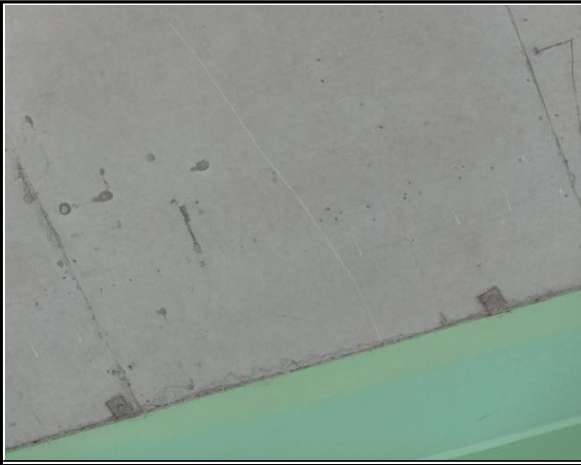
| <p>일산방향 S15 켄틸레버 폭 0.3mm미만 균열</p> | <p>일산방향 S18 부식</p> |

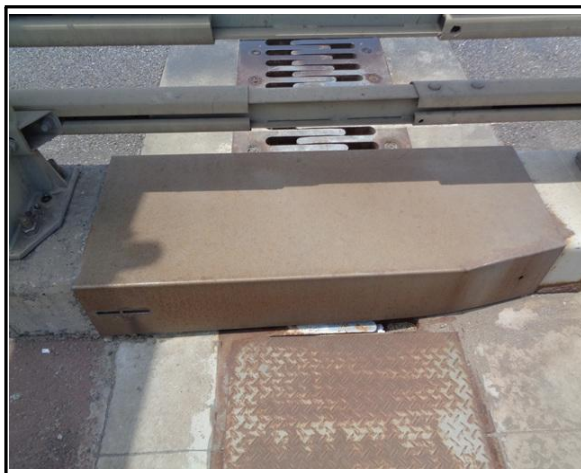
일산대교 본교의 신축이음은 강팽거조인트, N.B 조인트가 시공되어 있으며, 점검결과, 신축유간은 양호한 상태이나, 기존 손상인 후타재 균열 및 박락, 유간 토사퇴적 등의 손상이 조사되었다. 기 점검 이후 공용기간 증가, 중차량 반복통행 등에 의한 후타재 파손, 고무재 변형 및 파손이 추가 발생된 것으로 확인되었으며, 특히 일산방향 MP16의 경우 신축이음 하부 고무재 파손이 추가 발생된 것으로 조사되었으며, 이로 인한 교각 코핑부 상면에 이물질 퇴적이 확인되었다. 기 점검시 조사된 유간 토사퇴적의 경우 일부 보수를 실시한 것으로 확인되었으며, 현재 상태는 양호하다. 미 보수된 손상부의 경우 주의관찰 및 구조물의 내구성 증진, 신축이음의 원활한 거동을 위한 보수가 요망된다.

| 일산방향 MP20 차수판 볼트 탈락 | 일산방향 MP20 후타재 파손 |

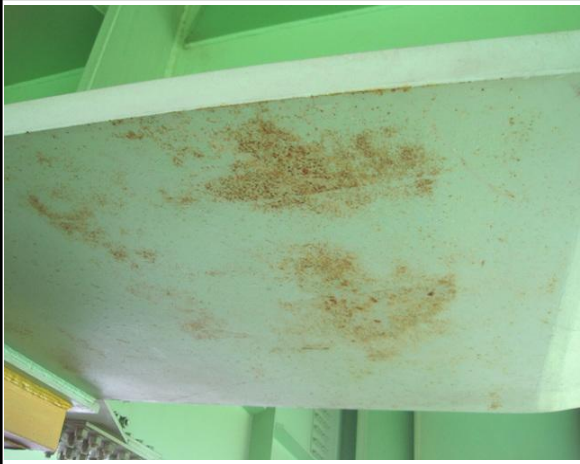
거더 내·외부의 외관조사 결과, 기존 손상인 외부 도장긁힘, 도장탈락, 부식 및 볼트 부식, 내부 스플라이스부 우수유입, 이물질 퇴적 등의 손상이 조사되었으며, 손상은 경미한 상태로 확인되었다. 기 점검 이후 추가 발생된 손상은 없는 것으로 조사되었으며, 기 손상부의 경우 공용기간 증가, 시공미흡 등의 원인으로 인해 발생한 손상으로 지속적인 점검을 통한 손상의 진전유무 확인 등의 유지관리가 요구된다.

| 인천방향 S11-G2 거더외부 부식 | 일산방향 S26-G2 거더외부 부식 |

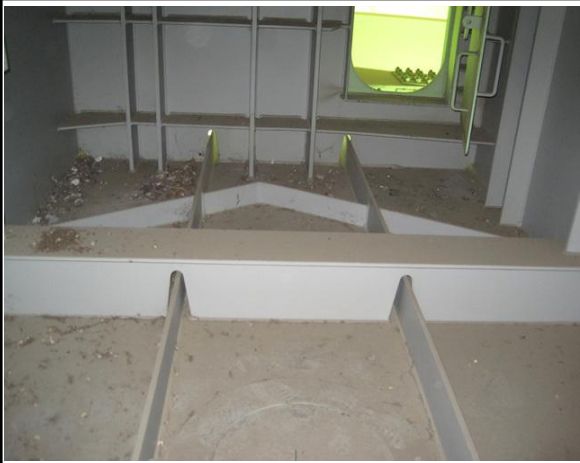
| 인천방향 S9-G1 거더내부 이물질 퇴적 | 인천방향 S9-G2 거더내부 도장박리 |

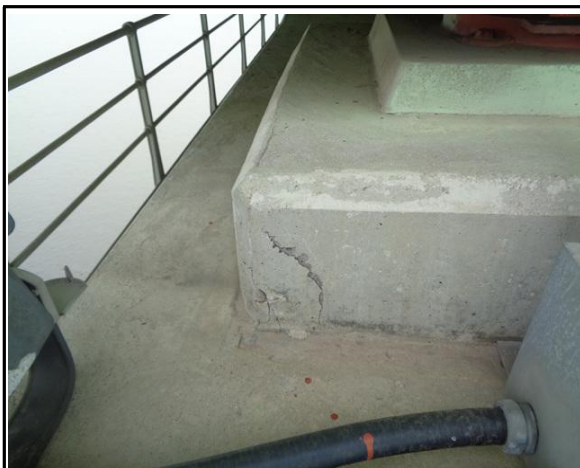
일산대교 본교의 교량받침은 포트받침, DYNAPOT 받침으로 시공되었고, 교량받침에 대한 점검결과, 가동상태는 대체로 양호한 상태이며, 기존 손상인 받침콘크리트 및 무수축물탈 균열, 몰탈 파손, 받침콘크리트 철근노출, 박리 등의 손상이 조사되었다. 기 점검 이후 일부구간 받침몰탈 균열 및 받침콘크리트 파손이 추가 발생된 것으로 확인되었다. 발생한 손상의 경우 건조수축, 공용기간 증가 등에 의한 비 구조적인 손상으로 판단되며 주의관찰 및 손상의 진전 방지를 위한 보수가 필요할 것으로 판단된다.

인천방향 MP23-SH3 받침콘크리트 파손

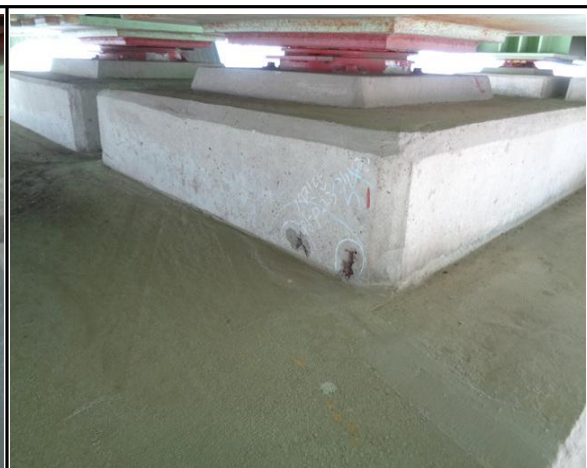
인천방향 MP23-SH4 받침콘크리트 철근노출

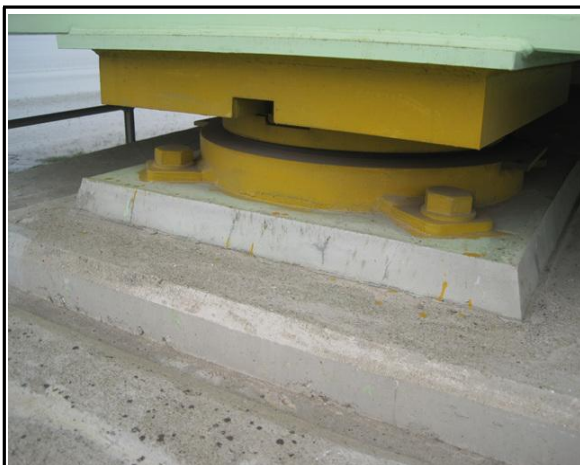
일산방향 MP10-SH1 받침몰탈 균열

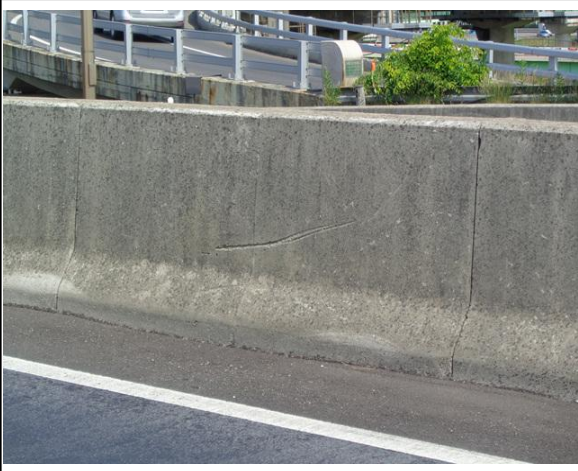
콘크리트 방호벽의 외관조사 결과, 기존 손상인 재료적인 특성 및 노후화 등으로 인한 균열 및 차량 충돌로 인한 굽힘 등의 손상이 조사되었다. 기 점검 이후 추가 발생한 손상은 없는 것으로 확인되었으며, 기 손상부는 주의관찰 및 내구성 및 미관 확보 차원의 단면보수 등의 적절한 조치가 필요한 상태이다.

| <p>방호벽 S5 폭 0.3mm이상 균열</p> | <p>방호벽 S5 굽힘</p> |

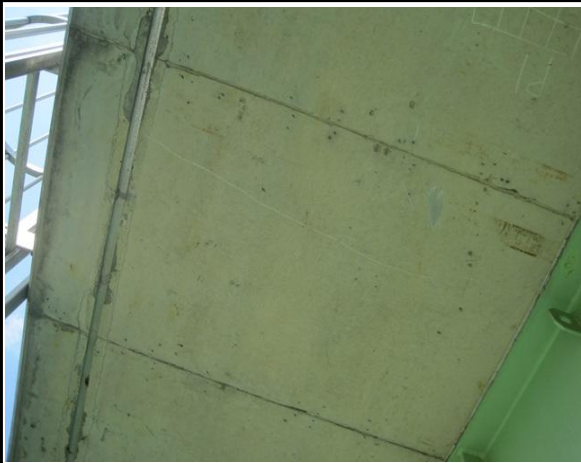
슬래브하면은 기 손상인 폭 0.1~0.2mm 정도의 균열이 조사되었다. 기 발생한 손상의 경우 시공초기 건조수축에 의해 발생한 손상인 것으로 판단되며, 주기적인 점검을 통한 주의관찰 후 손상의 진전 시 표면처리 등의 조치를 취하는 것이 바람직 할 것으로 판단된다.

| <p>슬래브 하면 S1 켄틸레버 폭 0.3mm미만 균열</p> | <p>슬래브 하면 S2 켄틸레버 폭 0.3mm미만 균열</p> |

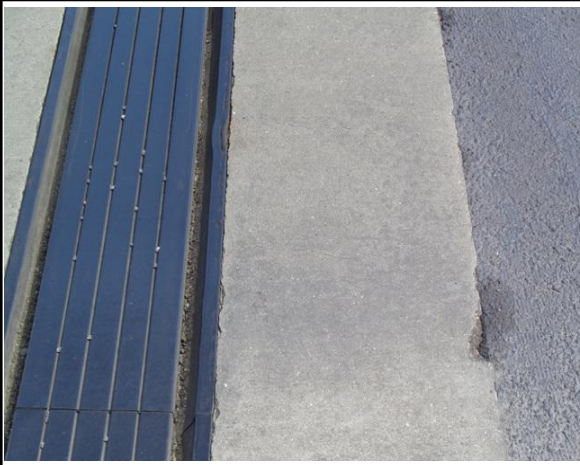
신축이음은 강평거조인트, N.B 조인트가 시공되어 있으며, 신축유간은 양호한 상태이나, 일부구간 기존 손상인 중차량 반복통행, 공용기간 증가 등에 의한 유간부 이물질 퇴적 및 후타재 균열이 확인되었다. 또한 기 점검 이후 후타재 파손이 추가 발생된 것으로 조사되었다. 기 점검 이후 일부 유간 이물질퇴적의 경우 보수를 실시하였으며, 현재 보수부의 상태는 양호한 것으로 확인되었다. 그 외 미보수된 손상부의 경우 주의관찰 및 부재의 원활한 거동 및 내구성 확보를 위한 정비 및 표면처리 등의 조치가 필요할 것으로 판단된다.

| <p>신축이음 A2 후타재 폭 0.3mm미만 균열</p> | <p>신축이음 A2 후타재 파손</p> |

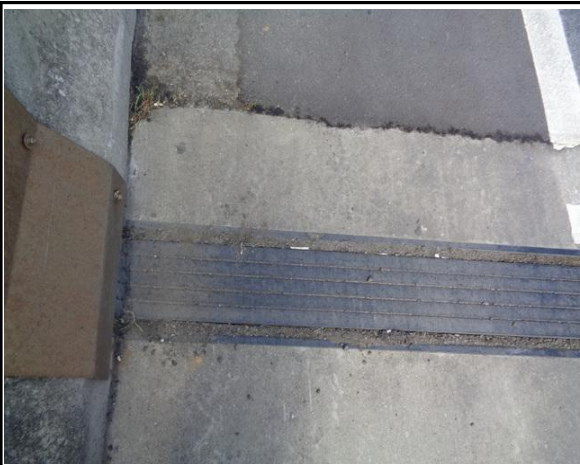
| <p>신축이음 A2 유간 이물질 퇴적</p> | <p>신축이음 A1 유간 이물질 퇴적 -보수-</p> |

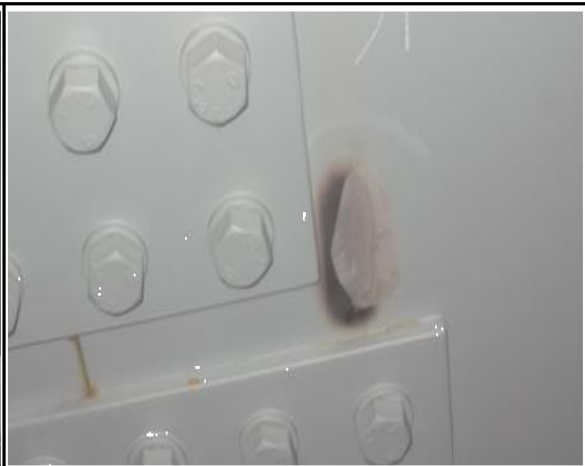
거더 내·외부의 외관조사 결과, 기존 손상인 거더외부 도장긫힘 및 거더내부 도장 탈락이 조사되었다. 그 외 추가 발생한 손상은 없는 것으로 확인되었으며, 기존 손상의 진전 또한 미미한 것으로 조사되었다. 발생한 손상의 경우 공용기간 증가, 용접열 등에 의해 발생한 손상으로 구조물의 내구성 증진을 위한 재도장 등의 조치가 필요할 것으로 판단된다.

| 거더내부 전경 | 거더내부 도장탈락 |

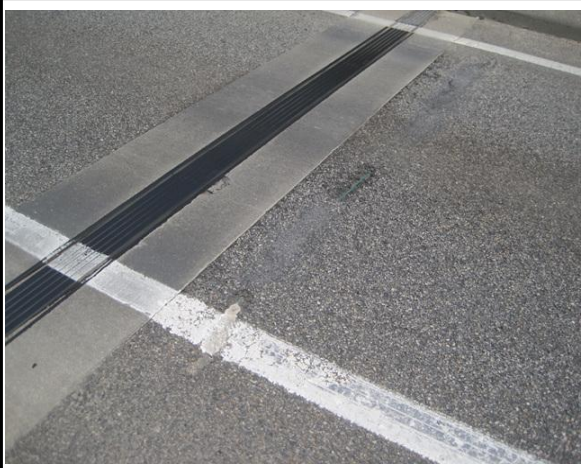
아스팔트로 시공된 교면포장의 외관조사 결과, 기존 손상인 미끄럼방지포장 망상균열, 아스콘 패임이 조사되었다. 발생한 손상의 경우 노후화 및 차량의 반복적인 통행으로 인한 손상으로 판단되며, 아스콘 패임의 경우 일부 손상의 진전으로 인해 물량이 증가한 것으로 확인되었다. 기 점검 이후 일부구간 공용기간 증가 및 중차량 반복통행으로 인한 아스콘 라벨링 및 파손, 패임이 추가 발생된 것으로 조사되었으며, 발생한 손상부의 경우 통행차량의 주행성 확보를 위한 재포장, 아스콘 팻칭 등의 조치가 요망된다.

| 교면포장 S5 아스콘 파손 | 교면포장 S9 아스콘 패임 |

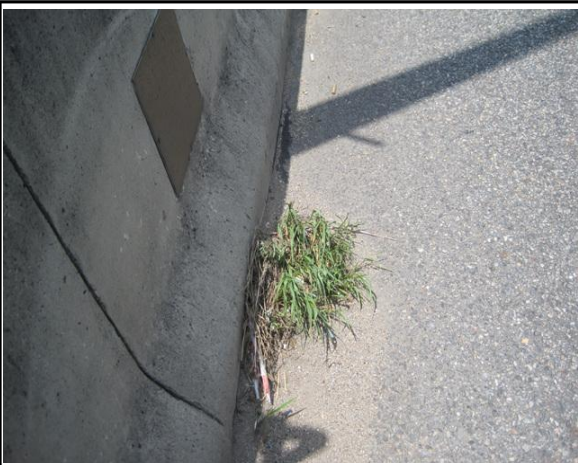
이산포IC RAMP-H교의 배수시설은 산악형이며 외관 조사결과, 일부 구간에서 기존손상인 배수구 및 배수관 막힘이 조사되었다. 기존손상부는 공용기간 증가 및 이물질 퇴적 등에 의해 발생한 손상인 것으로 판단되며, 구조물의 원활한 배수기능 확보를 위한 정비가 필요할 것으로 판단된다.

| 배수시설 배수관 전경 | 배수시설 S1 배수구 막힘 |

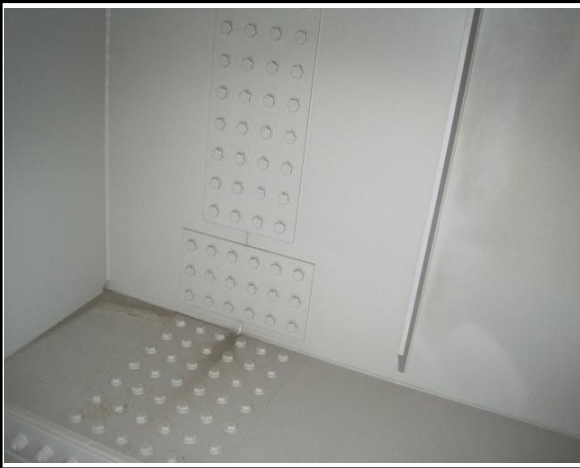
거더 내·외부에 대한 외관조사 결과, 기 손상인 거더내부 스플라이스부 우수유입 및 이물질퇴적, 그을음이 조사되었으며, 기 점검 이후 추가 발생한 손상은 없는 것으로 확인되었다. 기 손상부의 경우 구조물의 내구성 증진을 위한 정비 및 실링 등의 조치가 필요할 것으로 판단된다.

| <p>거더내부 S7-G1 스플라이스부 우수유입</p> | <p>거더내부 S8-G1 스플라이스부 우수유입</p> |

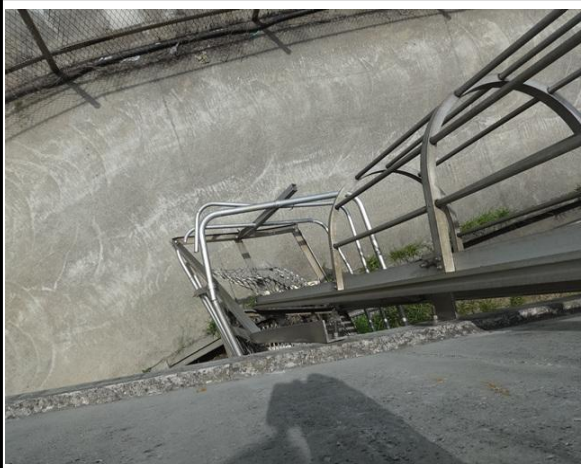
하부구조의 외관조사 결과, 폭 0.2mm 이하의 균열 및 망상균열, 콘크리트 박리, 누수 오염이 조사되었고, 기존 손상으로 확인되었다. 기 점검 이후 추가 발생된 손상은 없는 것으로 확인되었으며, 기존 손상부는 손상의 진전 시 내구성 확보 차원의 표면처리, 단면보수 등의 조치가 요구되며, 콘크리트 박리 구간은 신축이음으로 유입된 우수에 의한 손상으로 신축이음 보수와 연계된 유지관리가 요망된다.

| <p>교각 HP1 점검로 파손</p> | <p>교각 HP2 코핑부 망상균열</p> |

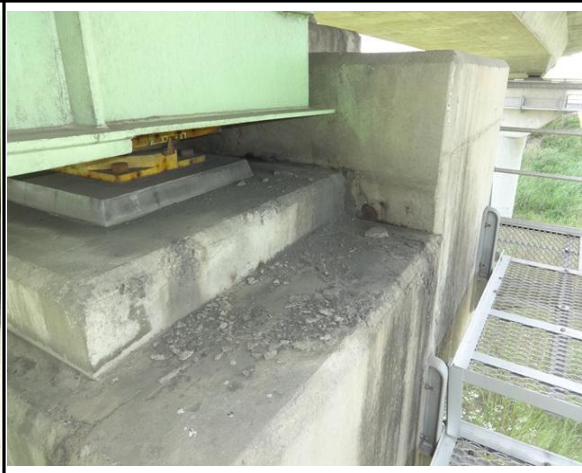
| <p>교각 HP4 코핑부 상면 박리</p> | |

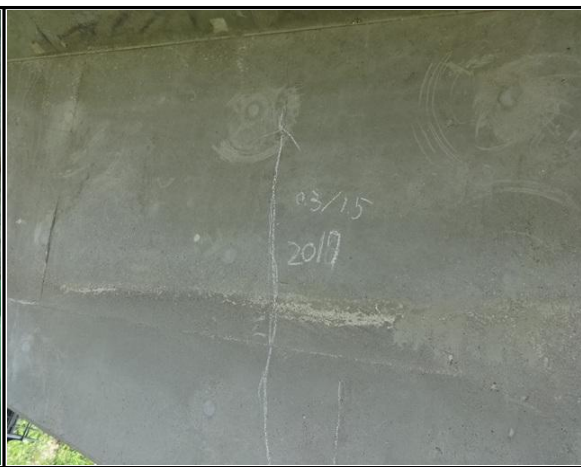
슬래브 하면에 대한 외관조사 결과, 기존 손상인 폭 0.1~0.2mm 정도의 균열, 망상균열 및 박리, 박락, 들뜸 등의 손상이 조사되었다. 기 점검 이후 일부구간 들뜸이 추가 발생된 것으로 확인되었으며, 손상의 진전으로 인해 일부 균열의 경우 균열폭이 증가된 것으로 조사되었다. 기 점검 이후 일부 균열 및 망상균열의 경우 보수를 실시한 것으로 확인되었으며, 현재 보수부의 상태는 양호한 것으로 조사되었다. 미 보수된 손상부의 경우 주의관찰 및 손상의 진전 방지, 내구성 확보 차원의 주입보수, 단면보수 등의 조치가 필요할 것으로 판단된다.

| 슬래브 하면 S5 들뜸 | 슬래브 하면 S20 폭 0.3mm 이상 균열 |

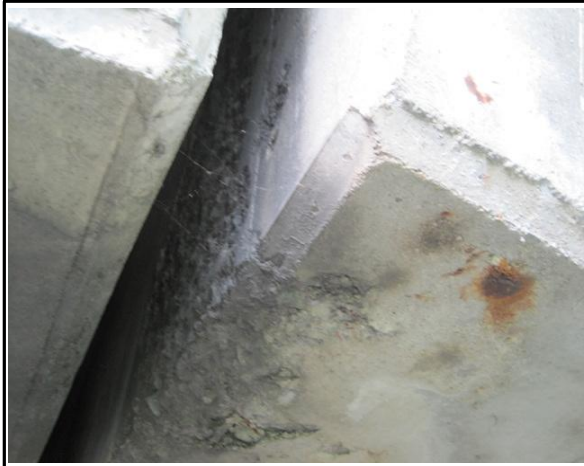
| 슬래브 하면 S23 박리 및 박락 | 슬래브 하면 S5 망상균열 -보수- |

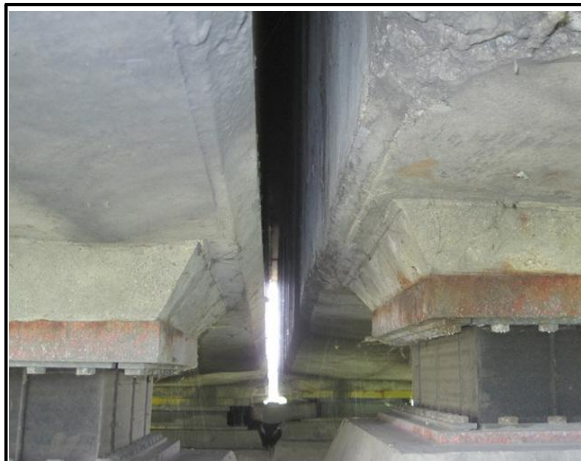
| 신축이음 IP23 하부 누수 | 신축이음 IA2 고무재 손상 |

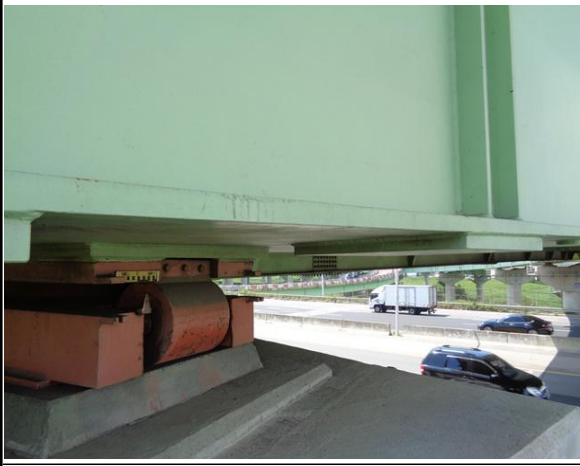
거더 내·외부에 대한 외관조사 결과, 기존 손상인 거더외부 굽힘 및 점부식, 거더내부 용접열 손상, 도장손상, 우수유입 흔적이 확인 되었고, 기 점검 이후 거더외부 도장굽힘이 추가 발생된 것으로 조사되었다. 거더에 발생된 손상부의 경우 내구성 증진 및 손상의 진전 방지를 위한 채도장 등의 조치가 요망된다.

| <p>거더외부 S2-G1 점부식</p> | <p>거더외부 S2-G2 도장굽힘</p> |

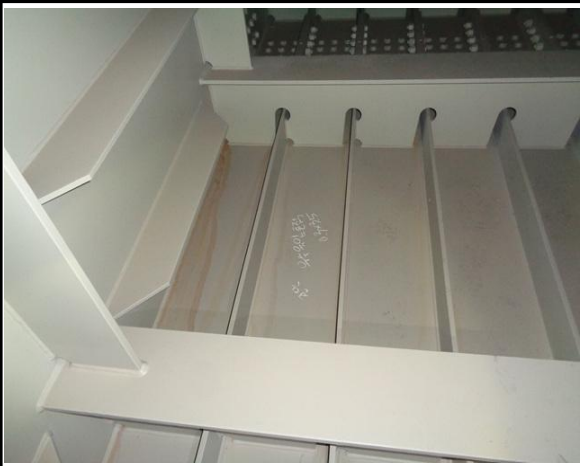
| <p>거더내부 S5-G1 우수유입 흔적</p> | <p>거더내부 S5-G1 도장손상</p> |
