| 시<br>행<br>기<br>간 | 일 산 대 교 (주) | 과 업 명 | 일산대교 2019년 상반기 정기안전점검 용역 | 구조물명 | 일산대교 H-RAMP | 측 측 | NONE | 일 자 | 도면번호 |
| | | 점검기관 | (주)명성엔지니어링 | 도 면 명 | 슬래브 상면(S1, S2) | 대 류 | - | 2019. 06 | H-1 |

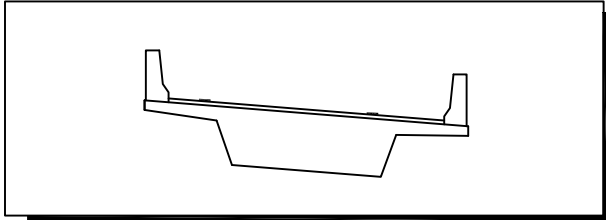
슬래브 하면 ( S3, S4 )

① 백태  
0.3 x 0.3

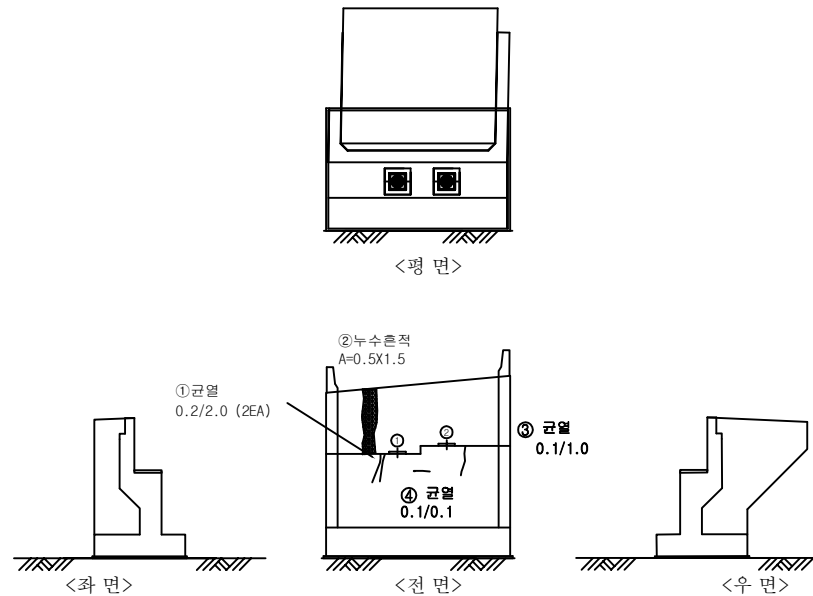
ID 교 대 ( HA1 )

| NO | 손상내용 | 손상규모 | | | 손상물량 | 비고 |
|---|---|---|---|---|---|---|
| 2 | 균열 | | 1.0 | 1 | 1.0 | CR:0.2mm이하 |
| 3 | 균열 | | 0.7 | 1 | 0.7 | CR:0.2mm이하 |
| 4 | 받침돌탈균열 | | 0.2 | 3 | 0.6 | CR:0.2mm이하 |

④ 받침돌탈균열  
0.1/0.2(3EA)

② 균열  
0.1/1.0
