| 시<br>행<br>기<br>관 | 일 산 대 교 (주) | 과 업 명 | 일산대교 2019년 상반기 정기안전점검 용역 | 구조물명 | 일산대교 I-RAMP | 축 측 | NONE | 일 자 | 도면번호 |
| | | 점검기관 | (주)명성엔지니어링 | 도 면 명 | 교면아스콘 ( S2 ) | 분 류 | - | 2019.06 | I-2 |

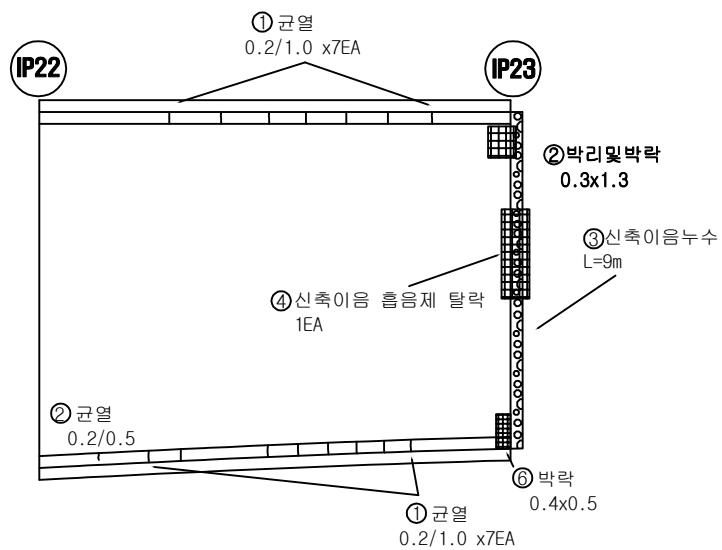
ID 바닥판 하면 ( S23 )

① 균열  
0.2/1.0 (3EA)

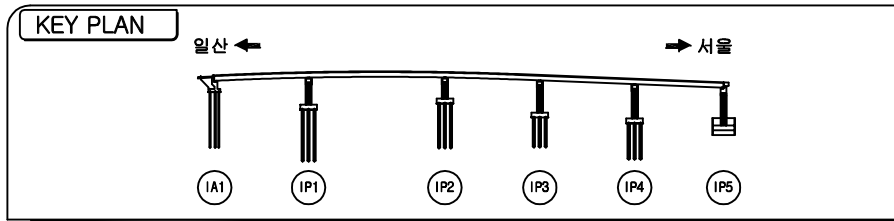
| NO | 손상내용 | 손상규모 | | | 손상물량 | 비고 |
|---|---|---|---|---|---|---|
| 1 | 받침con'c 균열 | | 0.1 | 1 | 0.1 | CR-0.2m이하 |
| 2 | 받침con'c 균열 | | 0.4 | 2 | 0.8 | CR-0.2m이하 |
| 3 | 균열 | | 0.5 | 2 | 1.0 | CR-0.2m이하 |
| 4 | 균열 | | 0.7 | 1 | 0.7 | CR-0.2m이하 |
| 5 | 받침con'c 균열 | | 0.1 | 2 | 0.2 | CR-0.2m이하 |
| 6 | 균열 | | 2.5 | 1 | 2.5 | CR-0.2m이하 |

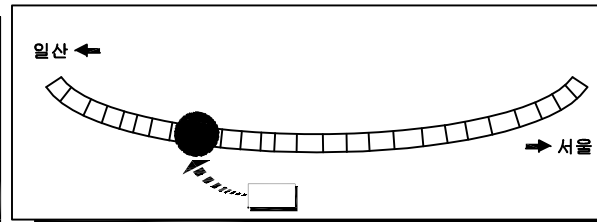
| NO | 손상내용 | 손상규모 | | | 손상물량 | 비고 |
|---|---|---|---|---|---|---|
| 1 | 받침 몰탈 균열 | | 0.1 | 3 | 0.3 | CR-0.2m이하 |
| 2 | 볼트부식 | | | 95 | 95 | CR-0.2m이하 |
| 3 | 받침 con'c 균열 | | 0.1 | 4 | 0.4 | CR-0.2m이하 |
| 4 | 균열 | | 0.5 | 5 | 2.5 | CR-0.2m이하 |

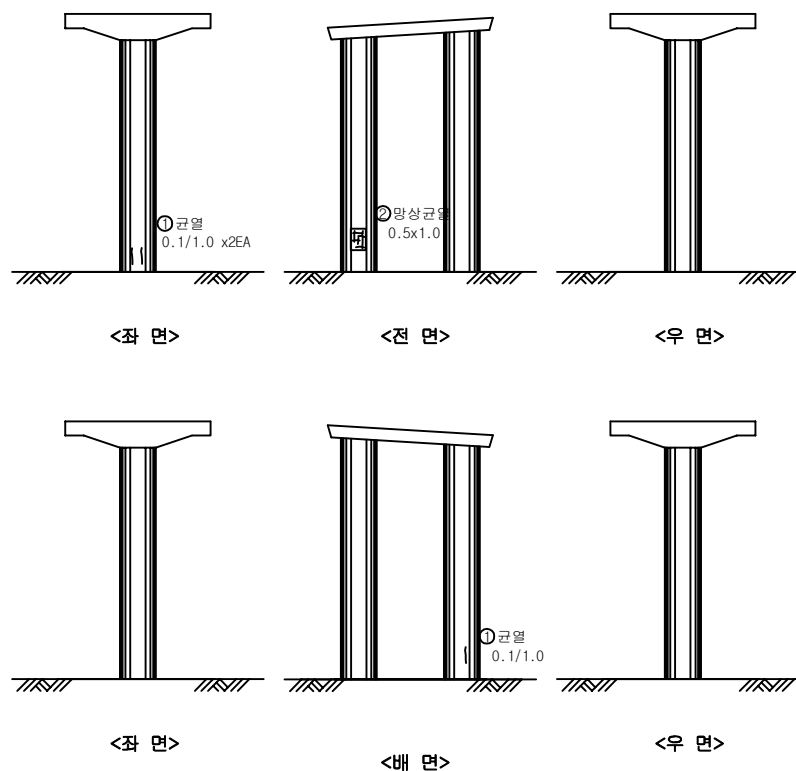
ID 교 각 ( IP10 )

점검로 설치 X
