시설물명 : 백옥포교(인천)

2017년도 정밀점검

한국도로공사 대관령지사

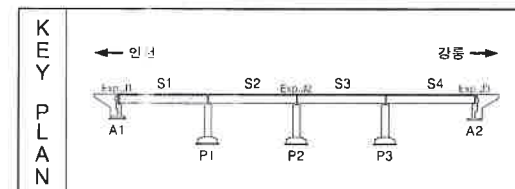
교면포장(S1)

491  
누수, 표면오염  
86.8

| 손상<br>번호 | 신, 구<br>위 치 | 결 함 내 용 | 폭<br>(mm) | 너비<br>(m) | 길이<br>(m) | 개소<br>(EA) | 손상<br>물량 | 단<br>위 | 비고 |
|---|---|---|---|---|---|---|---|---|---|
| 1 | | 상태양호 | | | | | | | |

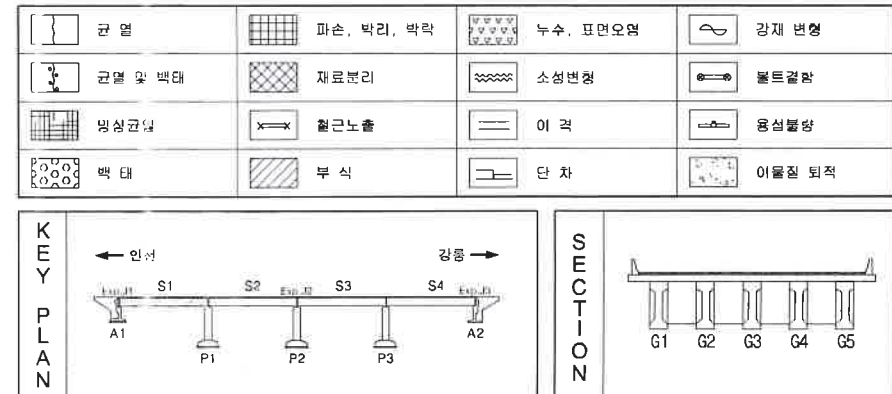
| 손상<br>번호 | 신,구 | 위 치 | 결 함 내 용 | 폭<br>(mm) | 너비<br>(m) | 길이<br>(m) | 개소<br>(EA) | 손상<br>물량 | 단<br>위 | 비고 |
|---|---|---|---|---|---|---|---|---|---|---|
| 1 | 신 | S1 | 균열 | 0.1 | | 1.2 | 1 | 1.2 | m | |
| 2 | 신 | S1 | 균열 | 0.1 | | 0.8 | 1 | 0.8 | m | |
| 3 | 신 | S1 | 균열 | 0.1 | | 1.2 | 1 | 1.2 | m | |
| 4 | 신 | S1 | 균열 | 0.1 | | 1.2 | 1 | 1.2 | m | |
| 5 | 신 | S1 | 균열 | 0.1 | | 0.6 | 1 | 0.6 | m | |
| 6 | 신 | S1 | 균열 | 0.1 | | 1.2 | 1 | 1.2 | m | |
| 7 | 신 | S1 | 균열 | 0.1 | | 1.2 | 1 | 1.2 | m | |

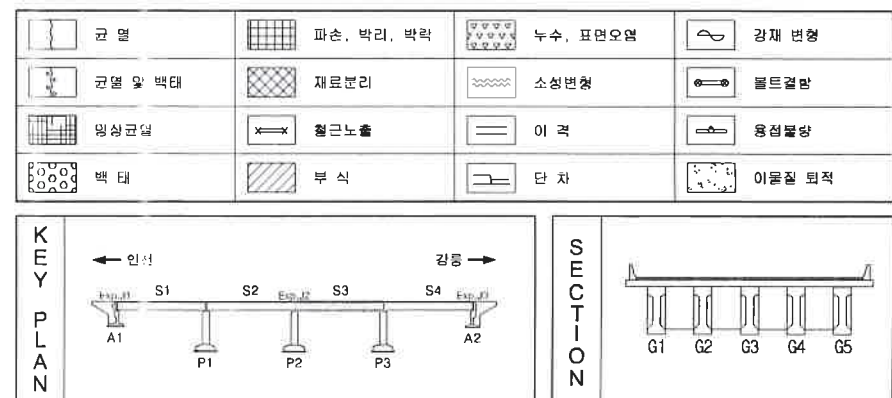
| 손상<br>번호 | 신,구 | 위 치 | 결 함 내 용 | 폭<br>(mm) | 너비<br>(m) | 길이<br>(m) | 개소<br>(EA) | 손상<br>물량 | 단<br>위 | 비고 |
|---|---|---|---|---|---|---|---|---|---|---|
| 2 | 신 | S3 | 균열 | 0.1 | | 1.2 | 1 | 1.2 | m | |
| 3 | 신 | S3 | 균열 | 0.1 | | 1.2 | 1 | 1.2 | m | |
| 4 | 신 | S3 | 균열 | 0.1 | | 1.2 | 1 | 1.2 | m | |
| 5 | 신 | S3 | 균열 | 0.1 | | 1.2 | 1 | 1.2 | m | |

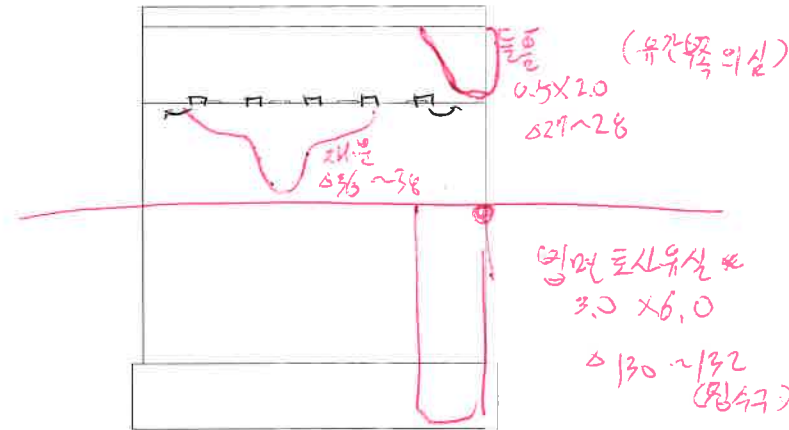
| 과업명 | 2017년도 정밀점검 | 점검기관 | 한국도로공사 대관령지사 | 도면명 | 교대(A2) | 도면번호 | 14/31 |

Δ24~26

A2 리버

지터 3.5cm

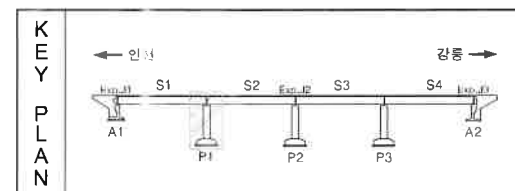
① 교각 P1 폭 2.5x0.3 - 1/2  
 ② 교각 P1 코너 방준 1x1

| 손상<br>번호 | 신, 구<br>위 치 | 결 함 내 용 | 폭<br>(mm) | 너비<br>(m) | 길이<br>(m) | 개소<br>(EA) | 손상<br>물량 | 단<br>위 | 비고 |
|---|---|---|---|---|---|---|---|---|---|
| 1 | 신 P1 | 망상균열 | | 1.0 | 1.0 | 1 | 1.0 | m <sup>2</sup> | |
