ID : 속사천4교(강릉) S1 교면포장

| 용역명 | 2017년도 대미원천교(강릉) 등 32개소 정밀점검용역 |
| 조사 일시 | 2017. 07~ 09 |

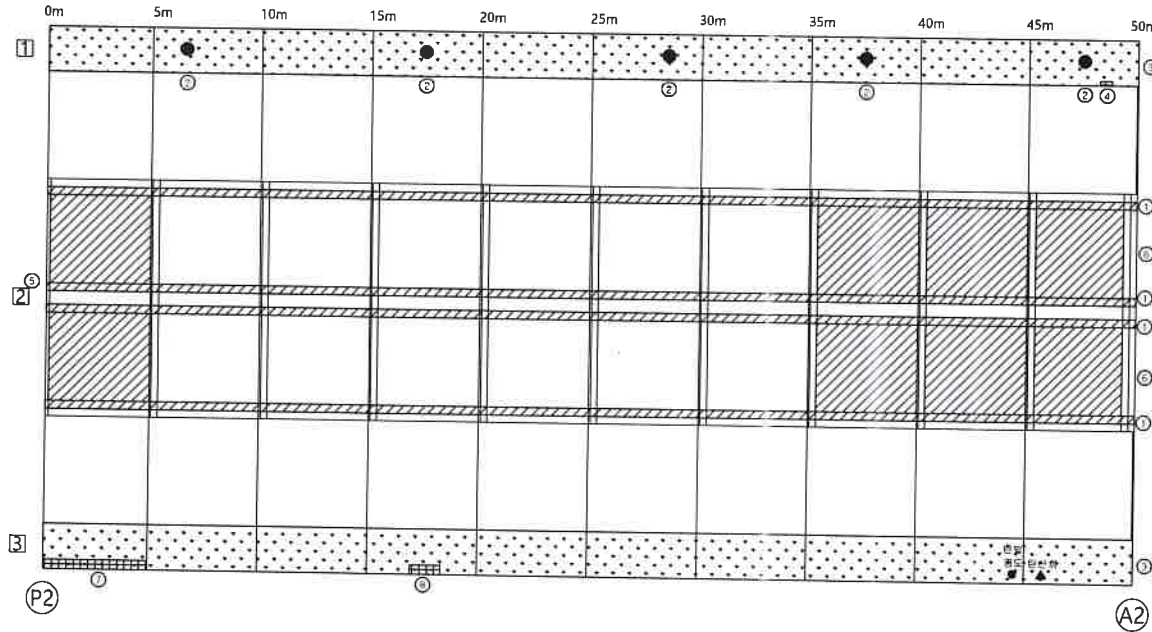
# 손상물량표

| No. | 신(N)<br>구(P) | 손상내용 | 폭(mm) | 길이(m) | 너비(m) | 용량 | 단위 | 개소 | 손상물량 | 비고 |
|---|---|---|---|---|---|---|---|---|---|---|
| 2 | P | 배수관 부식 | | 0.40 | 0.40 | 0.16 | m | 5 | 0.80 | 보수완료 |
| 5 | N | 데크플레이트 부식 | | 5.00 | 2.50 | 12.50 | m | 2 | 25.00 | 보수완료 |
| 6 | N | 데크플레이트 부식 | | 5.00 | 2.50 | 12.50 | m | 6 | 75.00 | 보수완료 |
| 7 | N | 콘크리트 박리 | | 3.50 | 0.20 | 0.70 | m | 1 | 0.70 | 보수완료 |
| 8 | N | 콘크리트 박리 | | 1.00 | 0.20 | 0.20 | m | 1 | 0.20 | 보수완료 |

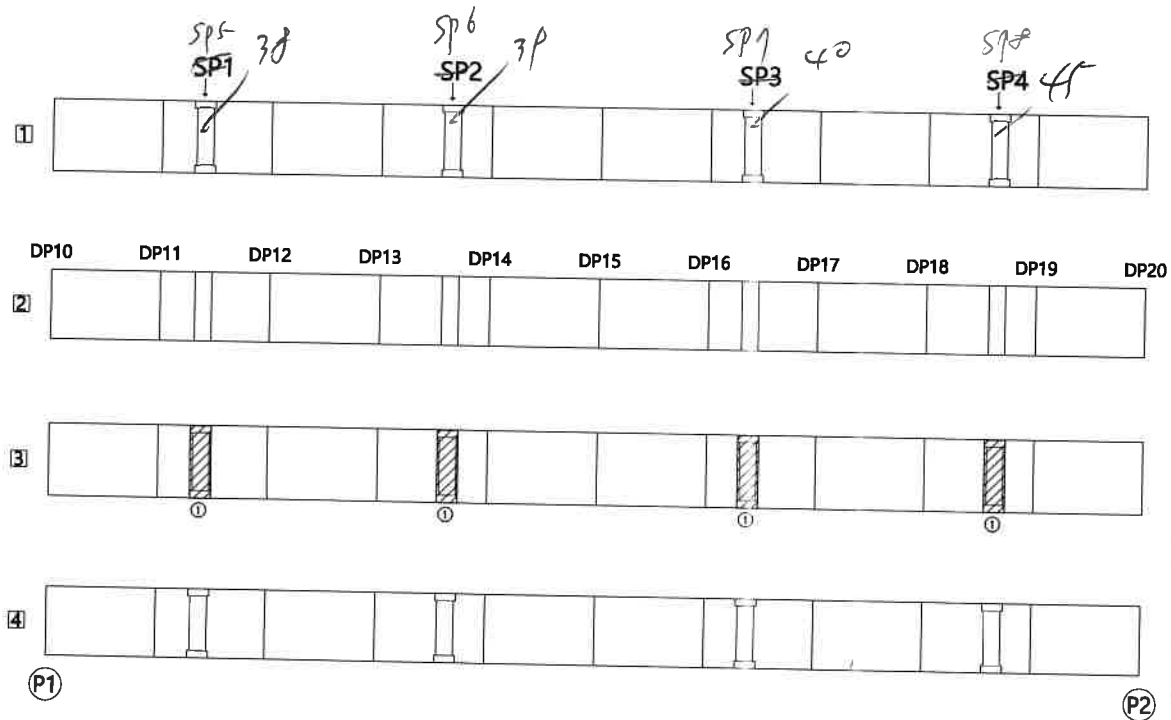
# 손상물량표

| No. | 선(面)구분 | 손상내용 | 폭(mm) | 길이(m) | 너비(m) | 수량 | 단위 | 계소 | 손상물량 | 비고 |
|---|---|---|---|---|---|---|---|---|---|---|
| 1 | P | 강재부식 | | 0.10 | 0.30 | 0.03 | m | 1 | 0.03 | 보수완료 |
| 2 | P | 강재부식 | | 0.30 | 1.30 | 0.39 | m | 1 | 0.39 | 보수완료 |
| 3 | P | 강재부식 | | 1.20 | 1.60 | 1.92 | m | 1 | 1.92 | 보수완료 |
| 4 | P | 강재부식 | | 0.20 | 2.40 | 0.48 | m | 1 | 0.48 | 보수완료 |
| 6 | N | 강재부식 | | 0.20 | 1.20 | 0.24 | m | 1 | 0.24 | 보수완료 |
| 7 | N | 강재부식 | | 0.20 | 0.30 | 0.06 | m | 1 | 0.06 | 보수완료 |
| 8 | N | SPLICE부 철선재 마개 | | | | 0.00 | EA | 16 | 16.00 | |

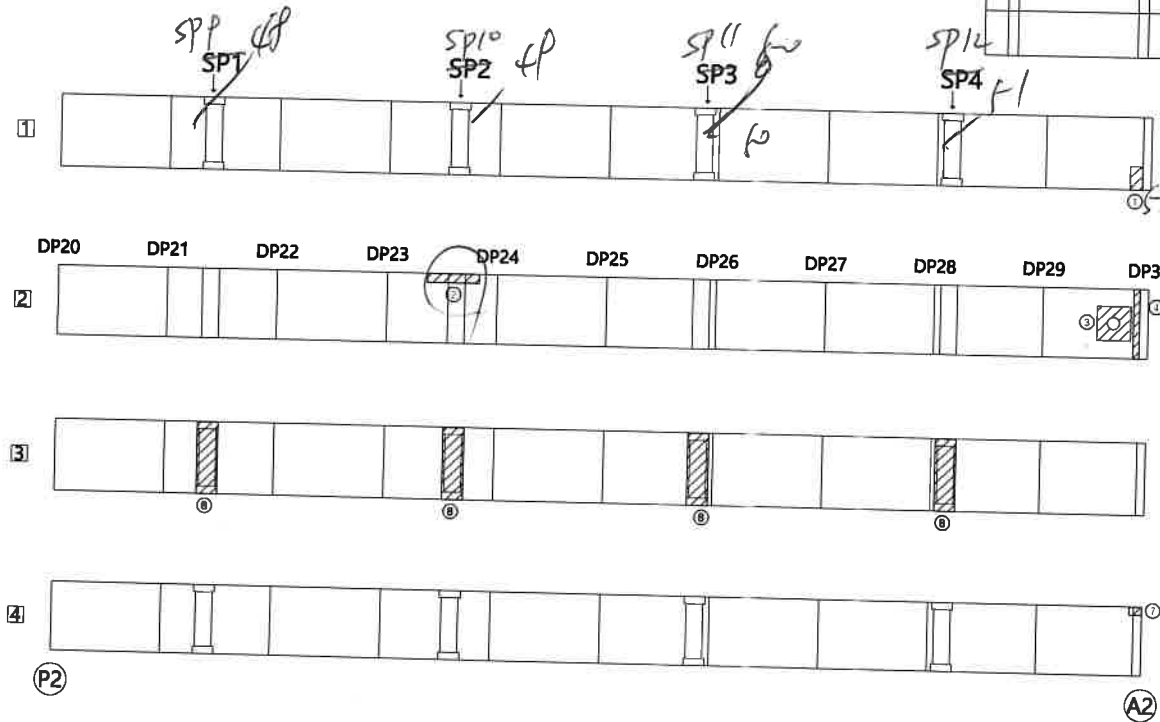
DP30 전면

손상물량표

| No. | 신구(P) | 손상내용 | 폭(mm) | 길이(m) | 너비(m) | 물량 | 단위 | 개소 | 손상물량 | 비고 |
|---|---|---|---|---|---|---|---|---|---|---|
| 2 | P | 철부식 | | 0.10 | 1.70 | 0.17 | m <sup>2</sup> | 1 | 0.17 | 보수완료 |
| 3 | P | 철부식 | | 0.10 | 8.90 | 0.89 | m <sup>2</sup> | 1 | 0.89 | 보수완료 |
| 4 | P | 철부식 | | 0.05 | 0.10 | 0.01 | m <sup>2</sup> | 1 | 0.01 | 보수완료 |
| 5 | P | 철부식 | | 0.60 | 8.90 | 5.34 | m <sup>2</sup> | 1 | 5.34 | 보수완료 |
| 6 | P | 통트부식 | | 0.10 | 0.10 | 0.01 | m <sup>2</sup> | 1 | 0.01 | 보수완료 |
| 7 | P | 철부식 | | 0.10 | 2.60 | 0.26 | m <sup>2</sup> | 1 | 0.26 | 보수완료 |
| 8 | P | SPJCE부 실용제 미처리 | | | | 0.00 | EA | 15 | 1600 | |

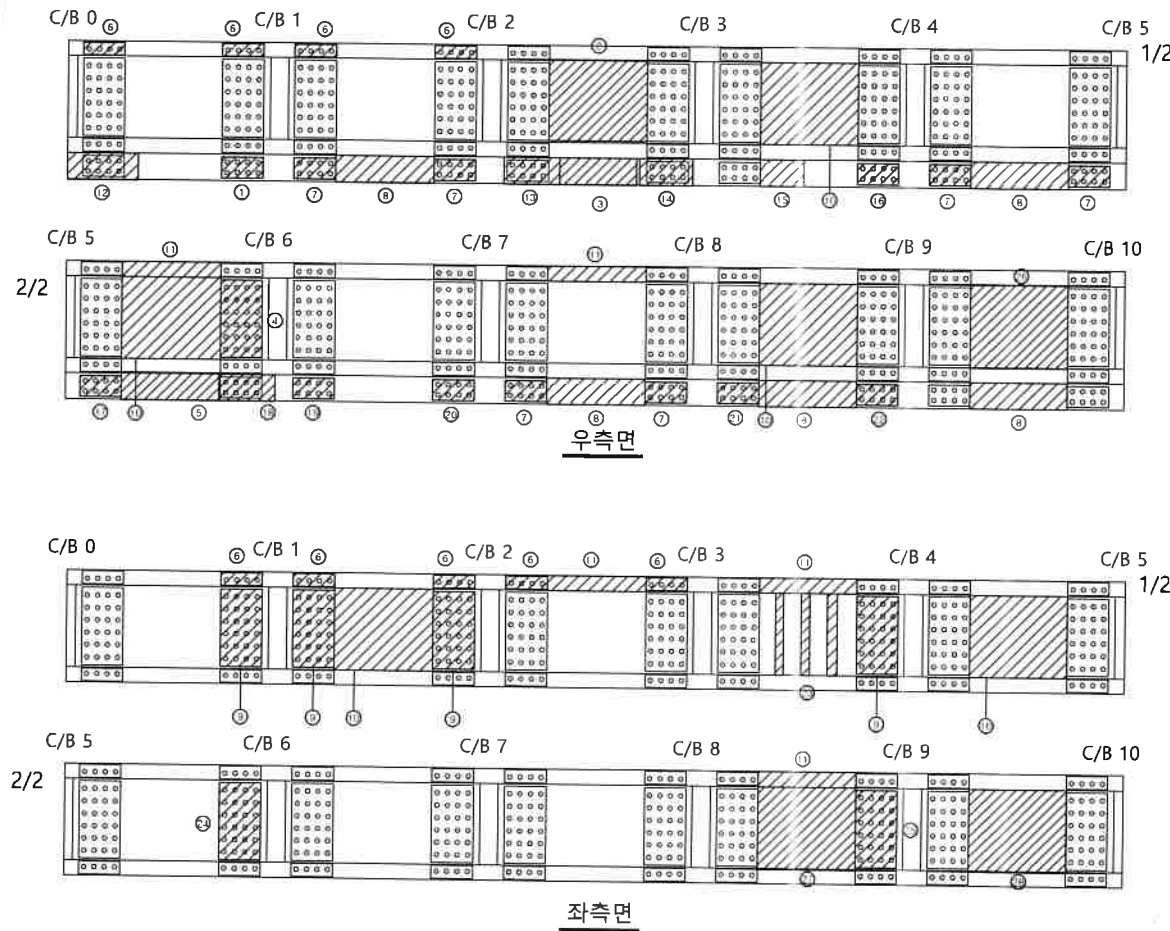
| No. | 신(N)<br>구(P) | 손상내용 | 폭(mm) | 길이(m) | 너비(m) | 수량 | 단위 | 개소 | 손상물량 | 비고 |
|---|---|---|---|---|---|---|---|---|---|---|
| 27 | N | 침투식 | | 0.80 | 4.00 | 3.20 | m | 1 | 3.20 | 보수완료 |
| 28 | N | 침투식 | | 0.80 | 4.00 | 3.20 | m | 1 | 3.20 | 보수완료 |

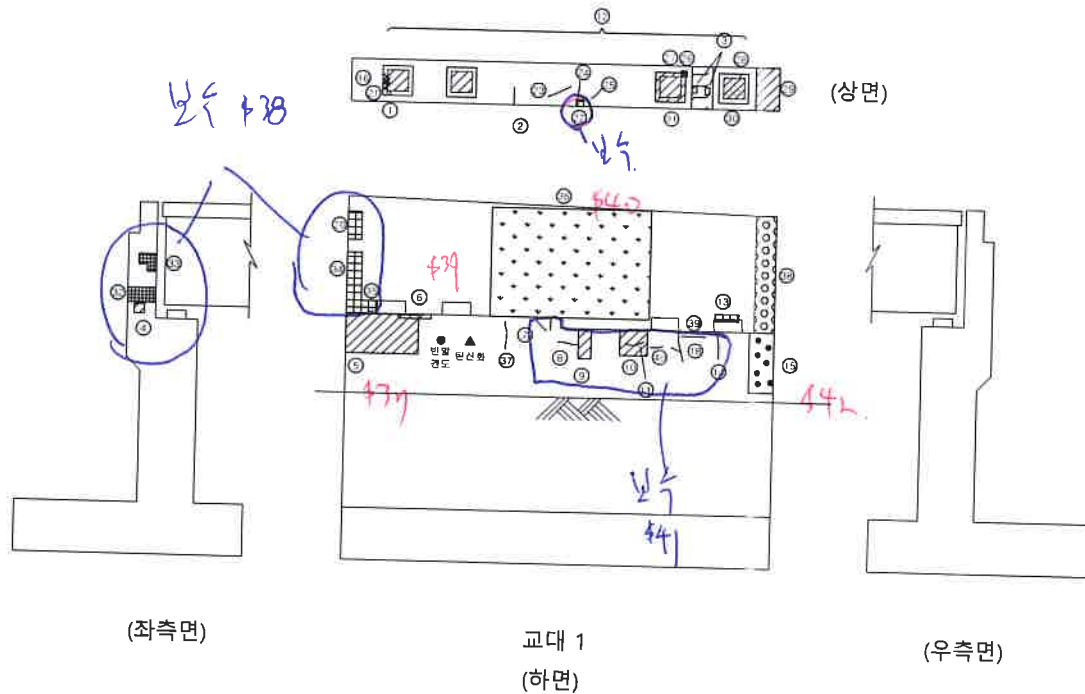
| No. | 신(구)구분 | 손상내용 | 폭(mm) | 길이(m) | 너비(m) | 수량 | 단위 | 개소 | 손상물량 | 비고 |
|---|---|---|---|---|---|---|---|---|---|---|
| 39 | H | 균열(cw=0.2mm) | 0.20 | 0.60 | | 0.60 | m | 1 | 0.60 | |
| 40 | H | 균열(cw=0.2mm) | 0.20 | 0.40 | | 0.40 | m | 1 | 0.40 | |

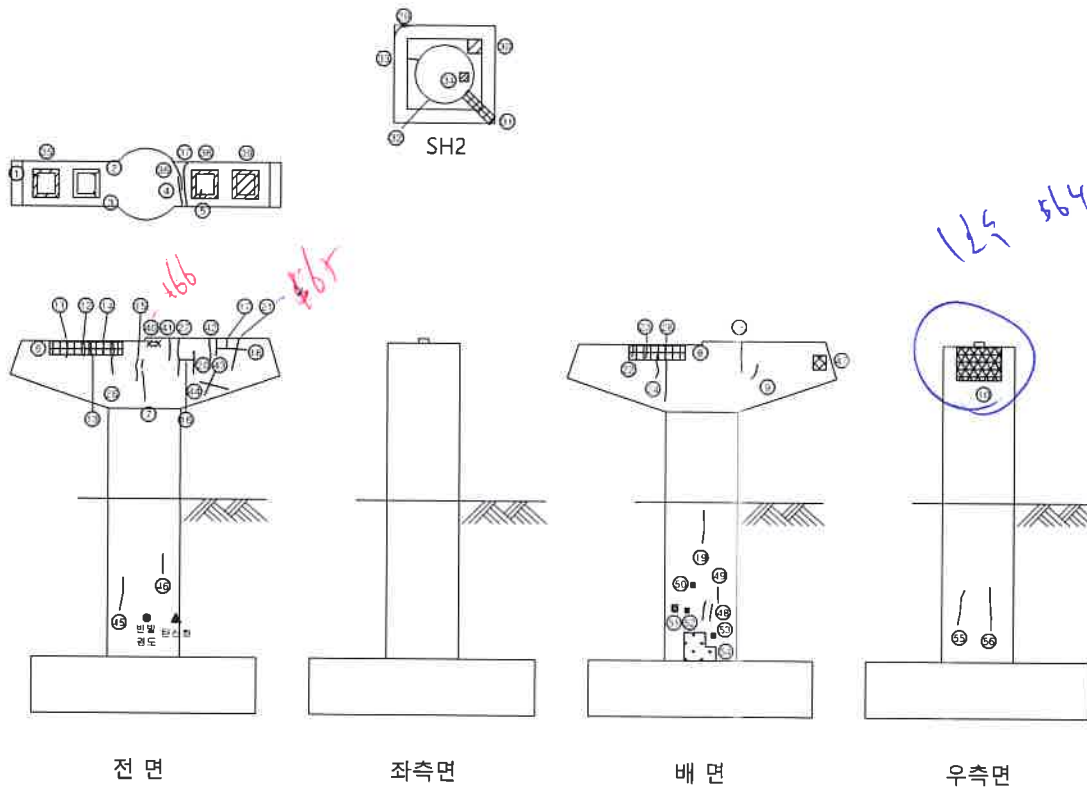
| No. | 신구(P) | 손상내용 | 폭(mm) | 길이(m) | 너비(m) | 물량 | 단위 | 개소 | 손상물량 | 비고 |
|---|---|---|---|---|---|---|---|---|---|---|
| 55 | N | 균열(cw=0.1mm) | 0.10 | 0.70 | | 0.70 | m | 1 | 0.70 | |
| 56 | N | 균열(cw=0.1mm) | 0.10 | 0.90 | | 0.90 | m | 1 | 0.90 | |
