ID : 속사천6교(강릉) S1 교면포장

| 편차, 광동 | 바리, 파손 | 시공이음분리, 용분리 | 대원천교(강릉) 등 32개소 정밀점검용역 |
| 절근노출 | 소성변형 | 배수구 | 2017. 07 ~09 |
| | | | 이진우 |

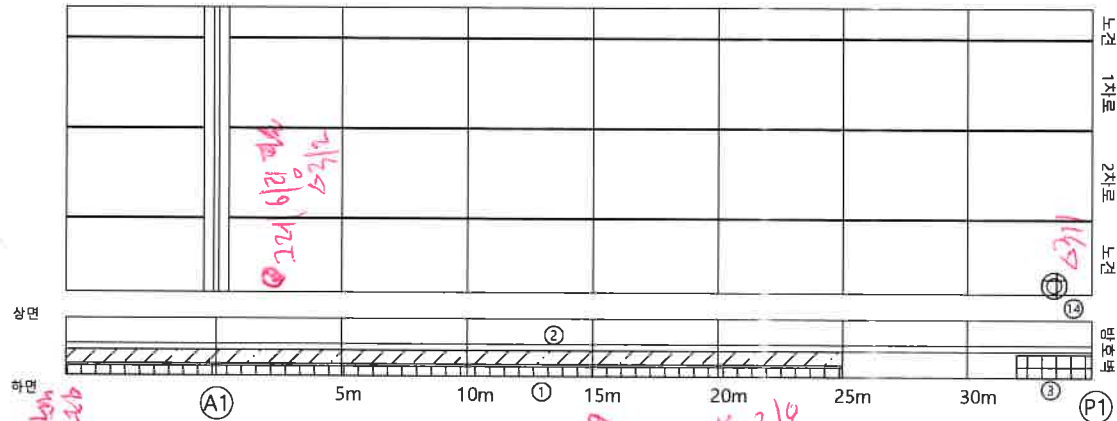
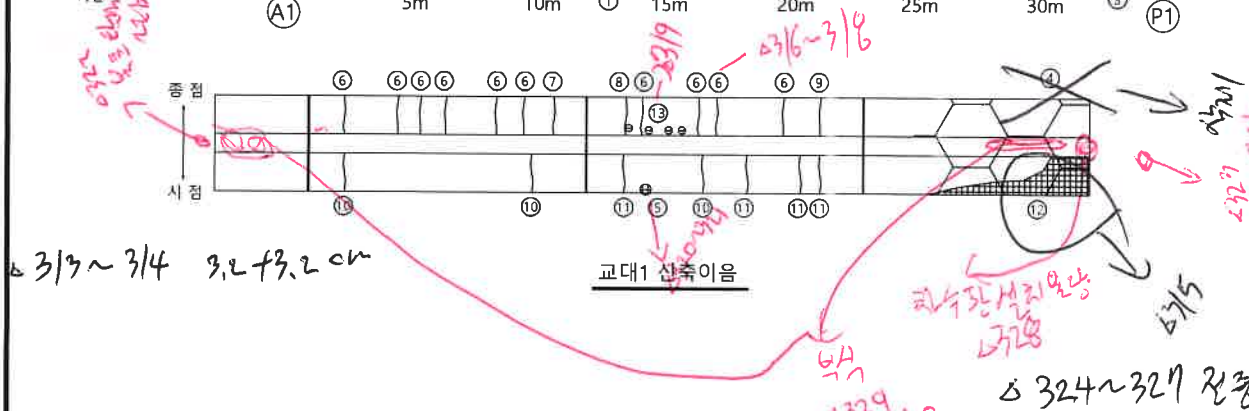
| No. | 신(차)구(의) | 손상내용 | 폭(mm) | 길이(m) | 너비(m) | 수량 | 단위 | 개소 | 손상물량 | 비고 |
|---|---|---|---|---|---|---|---|---|---|---|
| 1 | N | 표면열차 및 균열 | | 31.00 | 0.50 | 15.50 | m | 1 | 15.50 | |
| 2 | N | 콘크리트 박락 | | 31.00 | 0.50 | 15.50 | m | 1 | 15.50 | |
| 3 | N | 콘크리트 박락 | | 3.00 | 1.00 | 3.00 | m | 1 | 3.00 | |
| 6 | P | 후타재 균열(cw=0.3mm) | 0.30 | 0.50 | | 0.50 | m | 10 | 5.00 | |
| 10 | P | 후타재 균열(cw=0.3mm) | 0.30 | 0.50 | | 0.50 | m | 3 | 1.50 | |
| 11 | P | 후타재 균열(cw=0.2mm) | 0.20 | 0.50 | | 0.50 | m | 4 | 2.00 | |

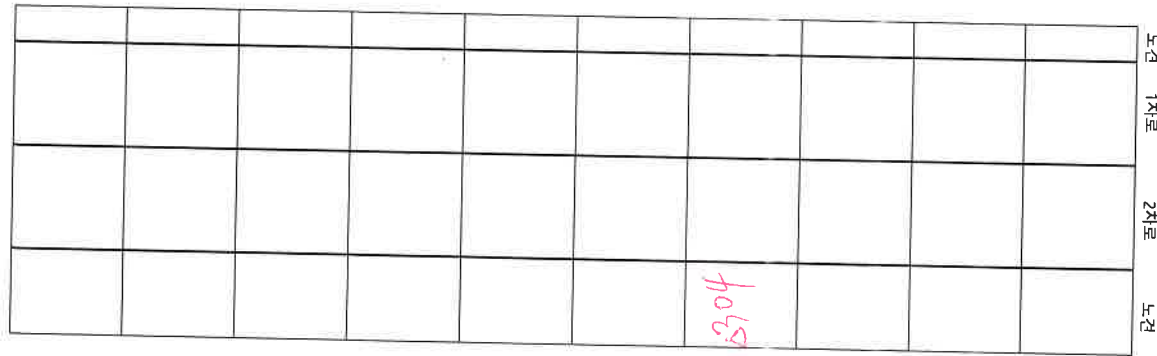
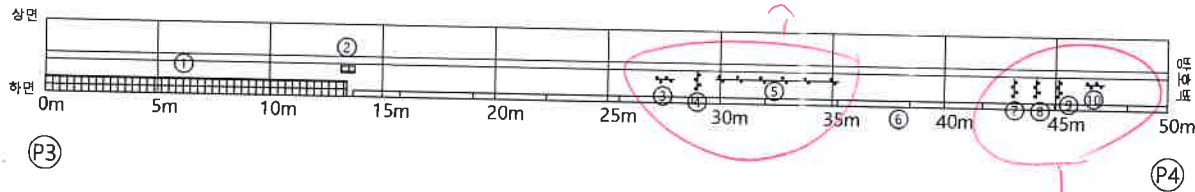
ID : 속사천6교(강릉) S4 교면포장

| No. | 손상구분 | 손상내용 | 폭(mm) | 길이(m) | 너비(m) | 물량 | 단위 | 개소 | 손상량 | 비고 |
|---|---|---|---|---|---|---|---|---|---|---|
| 2 | P | 콘크리트 균열 | 0.10 | 0.00 | 0.00 | m <sup>3</sup> | | 1 | 0.00 | |

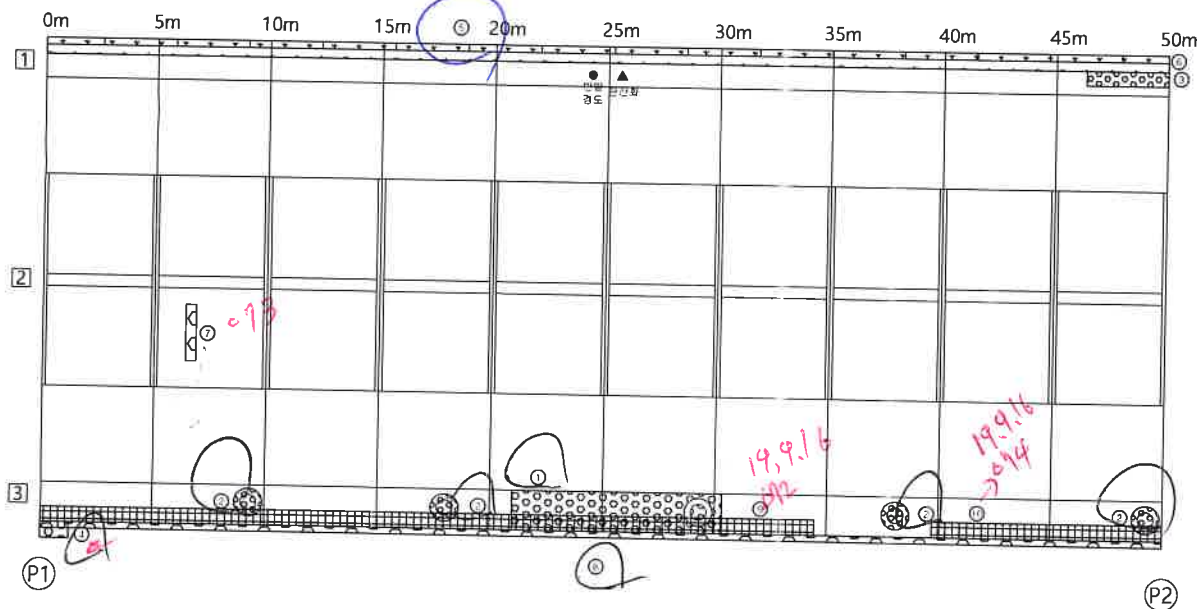
ID : 속사천6교(강릉) S2 바닥판하면

| No. | 위(하)부 | 손상내역 | 폭(mm) | 길이(m) | 너비(m) | 수량 | 단위 | 개소 | 손상량 | 비고 |
|---|---|---|---|---|---|---|---|---|---|---|
| 9 | N | 콘크리트 막리 | 0.20 | 33.00 | 5.00 | m <sup>2</sup> | | 1 | 5.00 | 보수완료 |
| 10 | N | 콘크리트 막리 | 10.00 | 0.20 | 2.00 | m <sup>2</sup> | | 1 | 2.00 | 보수완료 |

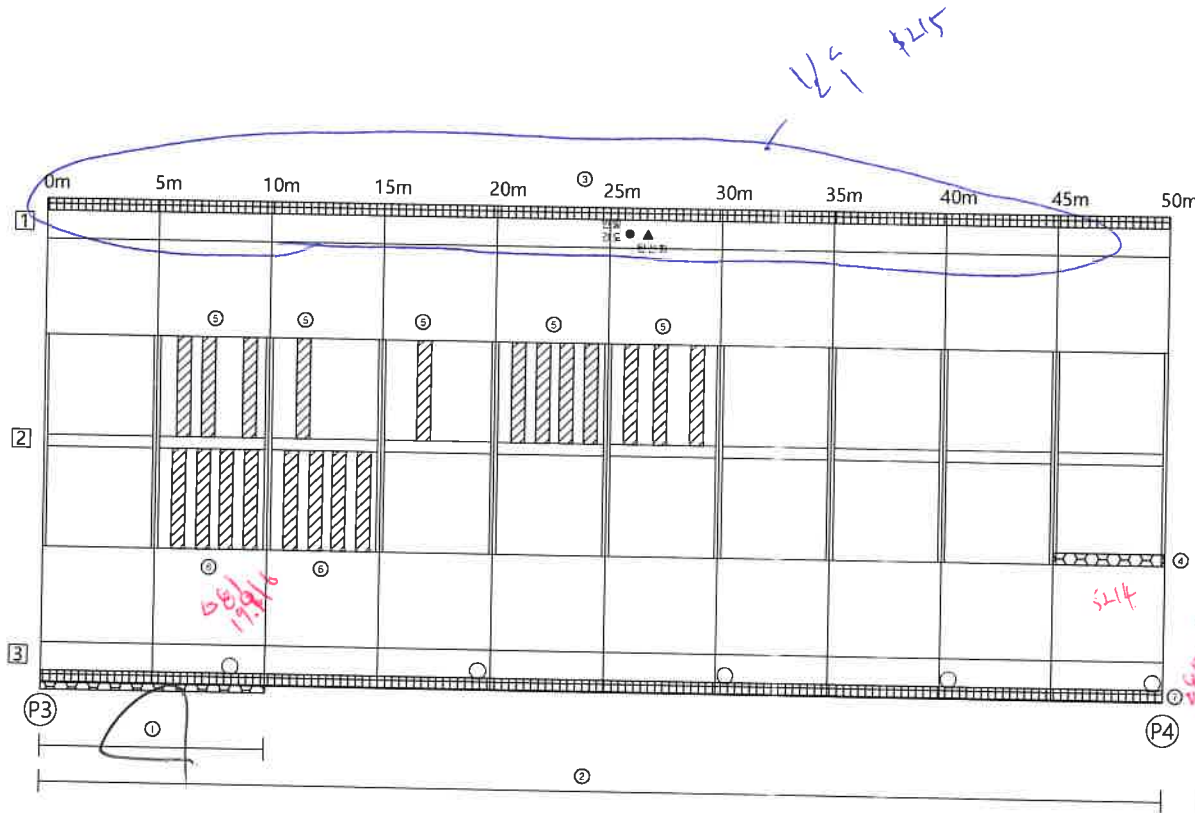
ID : 속사천6교(강릉) S4 바닥판하면

| No | 손상구분 | 손상내용 | 폭(mm) | 길이(m) | 너비(m) | 수량 | 단위 | 개소 | 손상물량 | 비고 |
|---|---|---|---|---|---|---|---|---|---|---|
| 1 | P | 면도 | 50.00 | 0.20 | 10.00 | m <sup>2</sup> | | 1 | 10.00 | 방수완료 |
| 5 | P | 대크롤러이트 부식 | 0.10 | 2.50 | 0.25 | m <sup>2</sup> | | 12 | 3.00 | |
| 6 | P | 대크롤러이트 부식 | 0.10 | 2.50 | 0.25 | m <sup>2</sup> | | 12 | 3.00 | |
| 7 | P | 관측관의 연도 | 0.30 | 50.00 | 15.00 | m <sup>2</sup> | | 1 | 15.00 | 방수완료 |

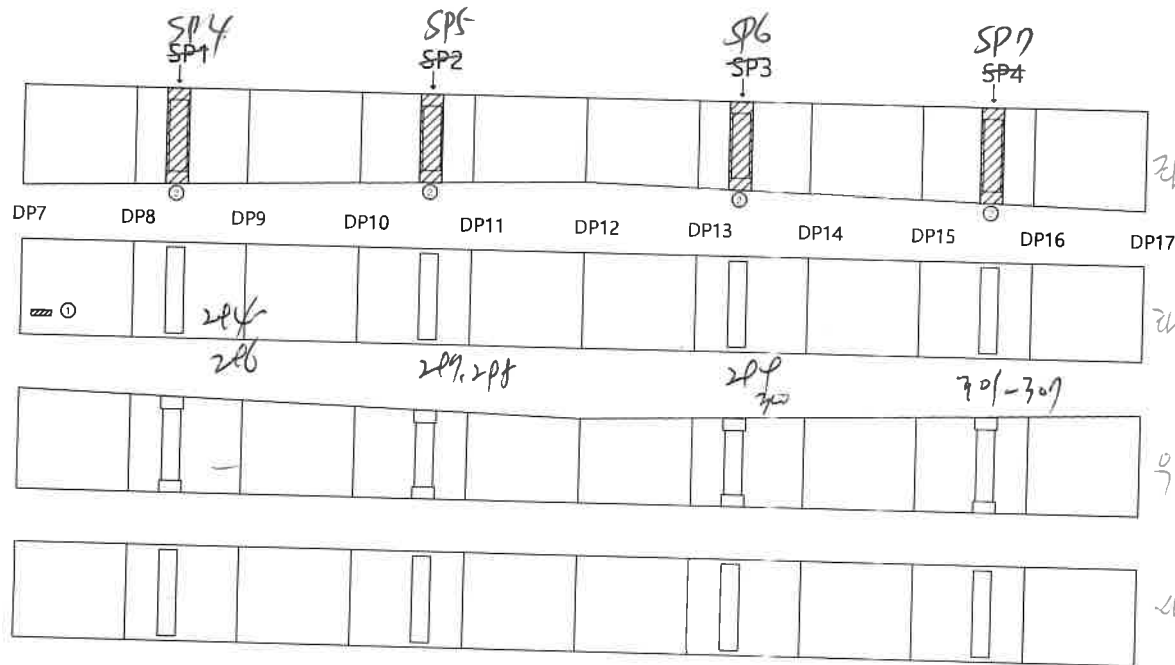
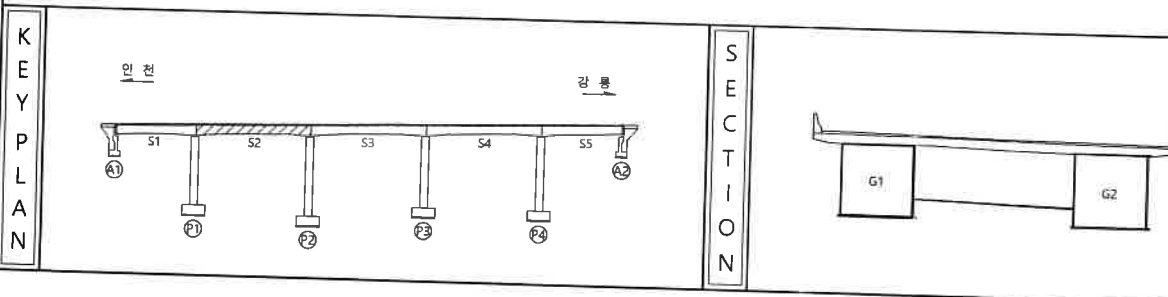
ID : 속사천6교(강릉) S2 G1 주형내부

| No. | 신(N)<br>구(P) | 손상내용 | 폭(mm) | 길이(m) | 너비(m) | 물량 | 단위 | 개소 | 손상물량 | 비고 |
|---|---|---|---|---|---|---|---|---|---|---|
| 2 | P | 강재부식 | | 0.20 | 0.20 | 0.04 | m² | 1 | 0.04 | 보수완료 |
| 3 | P | 강재부식 | | 0.10 | 0.60 | 0.06 | m² | 1 | 0.06 | 보수완료 |
| 4 | P | 강재부식 | | 0.40 | 0.60 | 0.24 | m² | 1 | 0.24 | 보수완료 |
| 5 | P | 강재부식 | | 0.30 | 0.70 | 0.21 | m² | 1 | 0.21 | 보수완료 |
| 6 | P | 철부식 | | 0.10 | 0.20 | 0.02 | m² | 1 | 0.02 | 보수완료 |
| 7 | P | SPICE부 실행채 미처리 | | | | 0.00 | EA | 16 | 16.00 | |

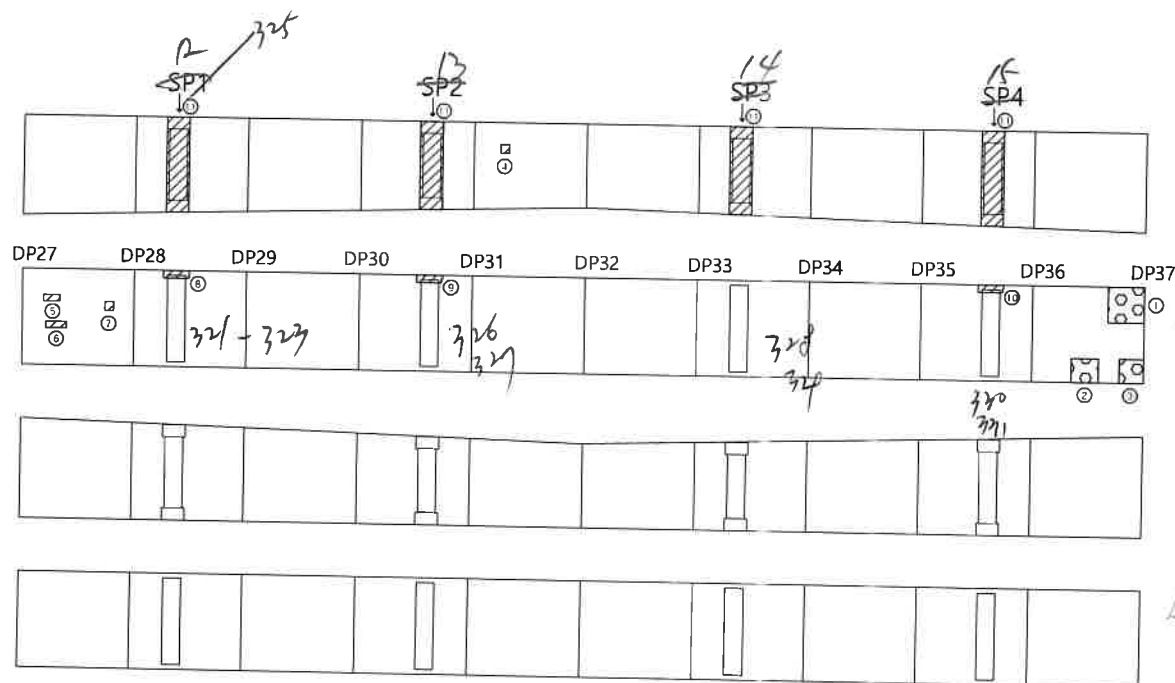
ID : 속사천6교(강릉) S4 G1 주형내부

| No. | 구분 | 손상내용 | 폭(mm) | 길이(m) | 너비(m) | 수량 | 단위 | 개소 | 손상물량 | 비고 |
|---|---|---|---|---|---|---|---|---|---|---|
| 2 | P | 점부식 | 0.30 | 0.30 | 0.09 | m <sup>2</sup> | 1 | 0.09 | 보수완료 | |
| 4 | P | 점부식 | 0.10 | 0.10 | 0.01 | m <sup>2</sup> | 3 | 0.03 | 보수완료 | |
| 5 | P | 강제부식 | 0.10 | 0.10 | 0.01 | m <sup>2</sup> | 5 | 0.05 | 보수완료 | |
| 6 | P | 점부식 | 0.25 | 0.60 | 0.15 | m <sup>2</sup> | 1 | 0.15 | 보수완료 | |
| 7 | P | 점부식 | 0.30 | 1.70 | 0.51 | m <sup>2</sup> | 1 | 0.51 | 보수완료 | |
| 8 | P | 점부식 | 0.30 | 1.60 | 0.48 | m <sup>2</sup> | 1 | 0.48 | 보수완료 | |
| 9 | P | 점부식 | 2.40 | 1.30 | 3.12 | m <sup>2</sup> | 1 | 3.12 | 보수완료 | |
| 10 | P | 점부식 | 0.80 | 1.80 | 1.44 | m <sup>2</sup> | 1 | 1.44 | 보수완료 | |
| 11 | P | 점부식 | 2.40 | 1.30 | 3.12 | m <sup>2</sup> | 1 | 3.12 | 보수완료 | |
| 12 | P | 물드부식 | 0.10 | 0.10 | 0.01 | m <sup>2</sup> | 10 | 0.10 | 보수완료 | |

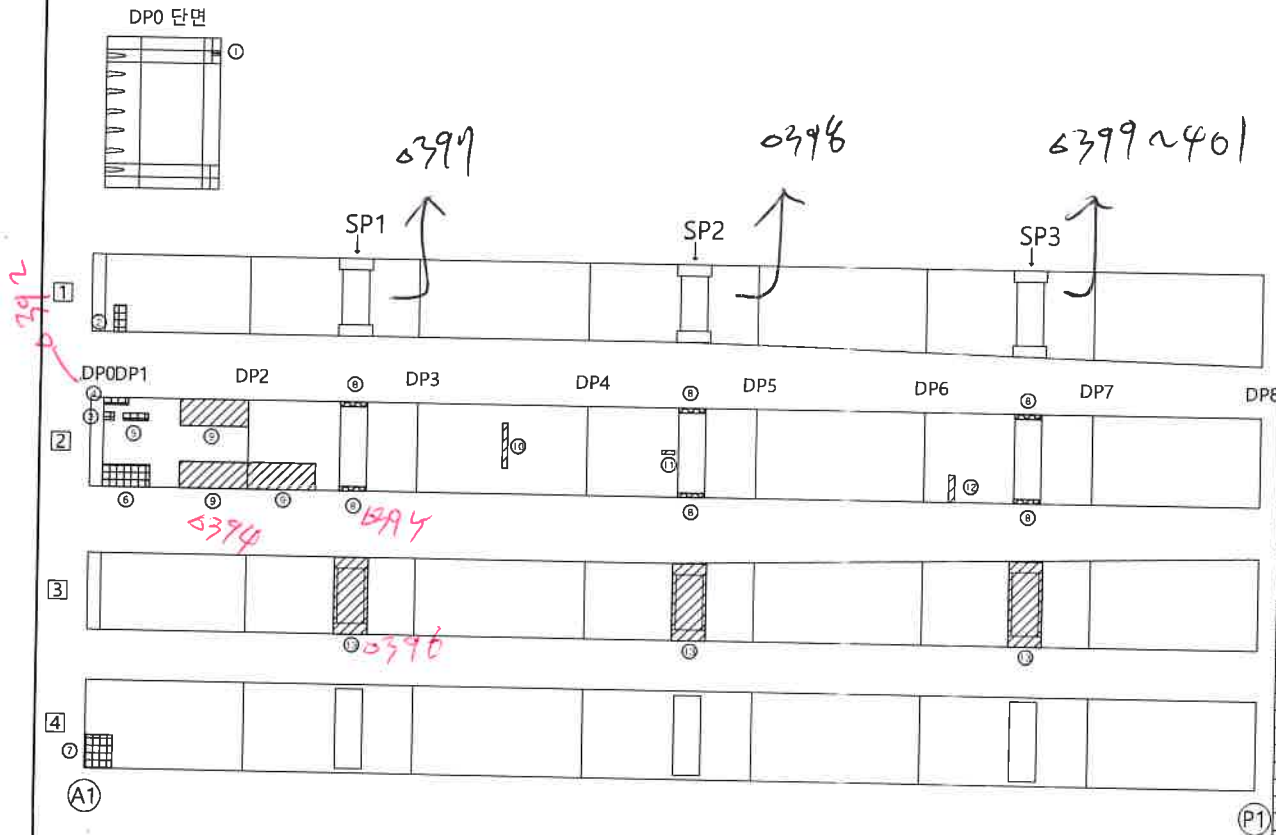
ID : 속사천6교(강릉) S1 G2 주형내부

| No | 손상구(구) | 손상내용 | 폭(mm) | 길이(m) | 너비(m) | 물량 | 단위 | 개소 | 손상물량 | 비고 |
|---|---|---|---|---|---|---|---|---|---|---|
| 1 | P | 강제부식 | | 0.05 | 0.60 | 0.03 | m³ | 1 | 0.03 | 보수완료 |
| 2 | P | 강제부식 | | 0.05 | 0.50 | 0.03 | m³ | 1 | 0.03 | 보수완료 |
| 3 | P | 강제부식 | | 0.05 | 0.50 | 0.03 | m³ | 1 | 0.03 | 보수완료 |
| 4 | P | 강제부식 | | 0.10 | 1.30 | 0.13 | m³ | 1 | 0.13 | 보수완료 |
| 5 | P | 강제부식 | | 0.20 | 2.40 | 0.48 | m³ | 1 | 0.48 | 보수완료 |
| 6 | P | 강제부식 | | 1.10 | 0.60 | 0.66 | m³ | 1 | 0.66 | 보수완료 |
| 7 | P | 철부식 | | 0.90 | 1.10 | 0.99 | m³ | 1 | 0.99 | 보수완료 |
| 9 | P | 철부식 | | 0.60 | 2.40 | 1.44 | m³ | 3 | 4.32 | 보수완료 |
| 10 | N | 강제부식 | | 0.10 | 1.40 | 0.14 | m³ | 1 | 0.14 | 보수완료 |
| 11 | P | 강제부식 | | 0.10 | 0.40 | 0.04 | m³ | 1 | 0.04 | 보수완료 |
| 12 | P | 철부식 | | 0.10 | 0.60 | 0.06 | m³ | 1 | 0.06 | 보수완료 |

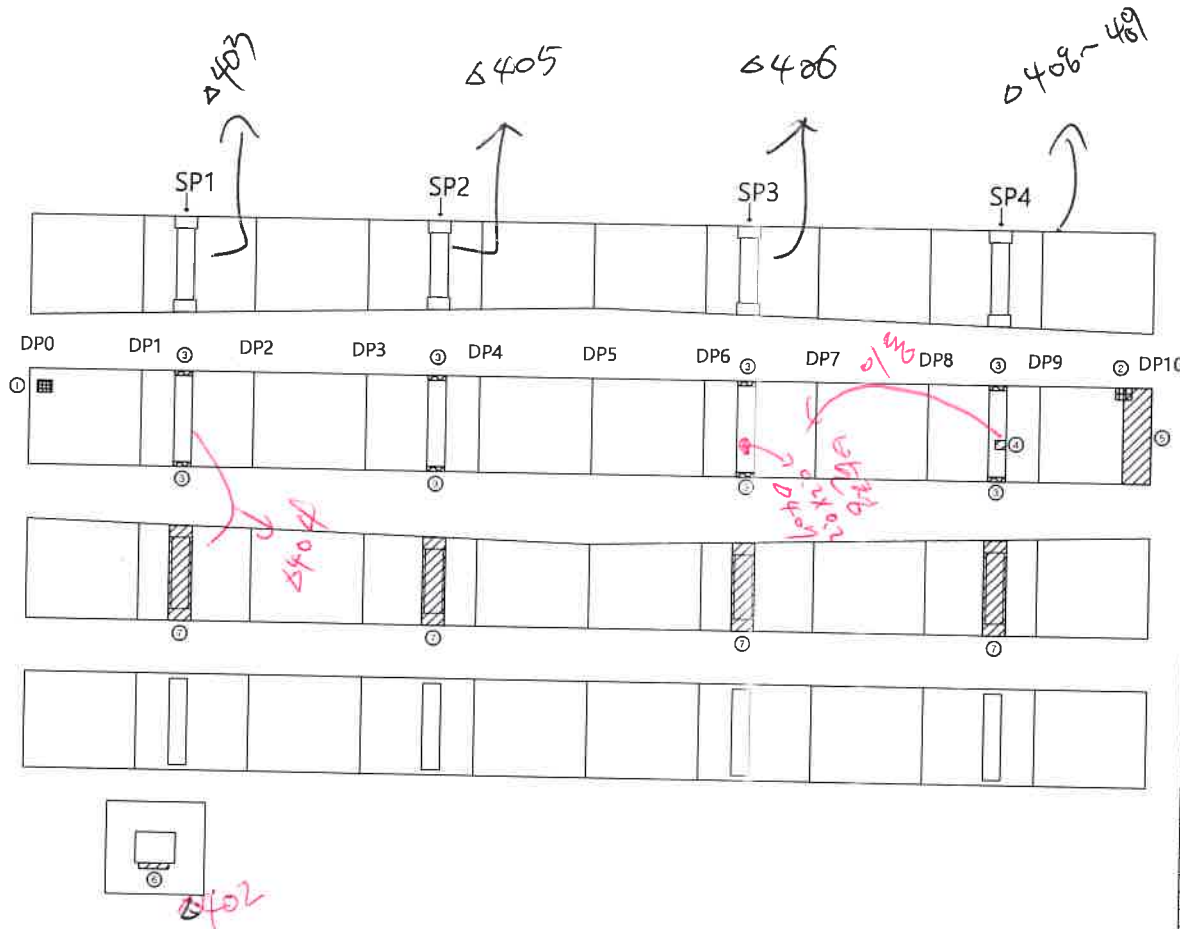
| No. | 구분 | 손상내용 | 폭(mm) | 길이(m) | 너비(m) | 수량 | 단위 | 개소 | 손상물량 | 비고 |
|---|---|---|---|---|---|---|---|---|---|---|
| 1 | P | 강재부식 | | 0.30 | 0.40 | 0.12 | m <sup>2</sup> | 1 | 0.12 | 보수완료 |
| 2 | P | 강재부식 | | 0.30 | 0.50 | 0.15 | m <sup>2</sup> | 1 | 0.15 | 보수완료 |
| 5 | W | 철부식 | | 1.30 | 2.40 | 3.12 | m <sup>2</sup> | 1 | 3.12 | 보수완료 |
| 6 | W | 강재부식 | | 0.10 | 0.70 | 0.07 | m <sup>2</sup> | 1 | 0.07 | 보수완료 |
| 7 | N | SPURC부 손상재 (비치리) | | | | 0.00 | EA | 16 | 16.00 | |

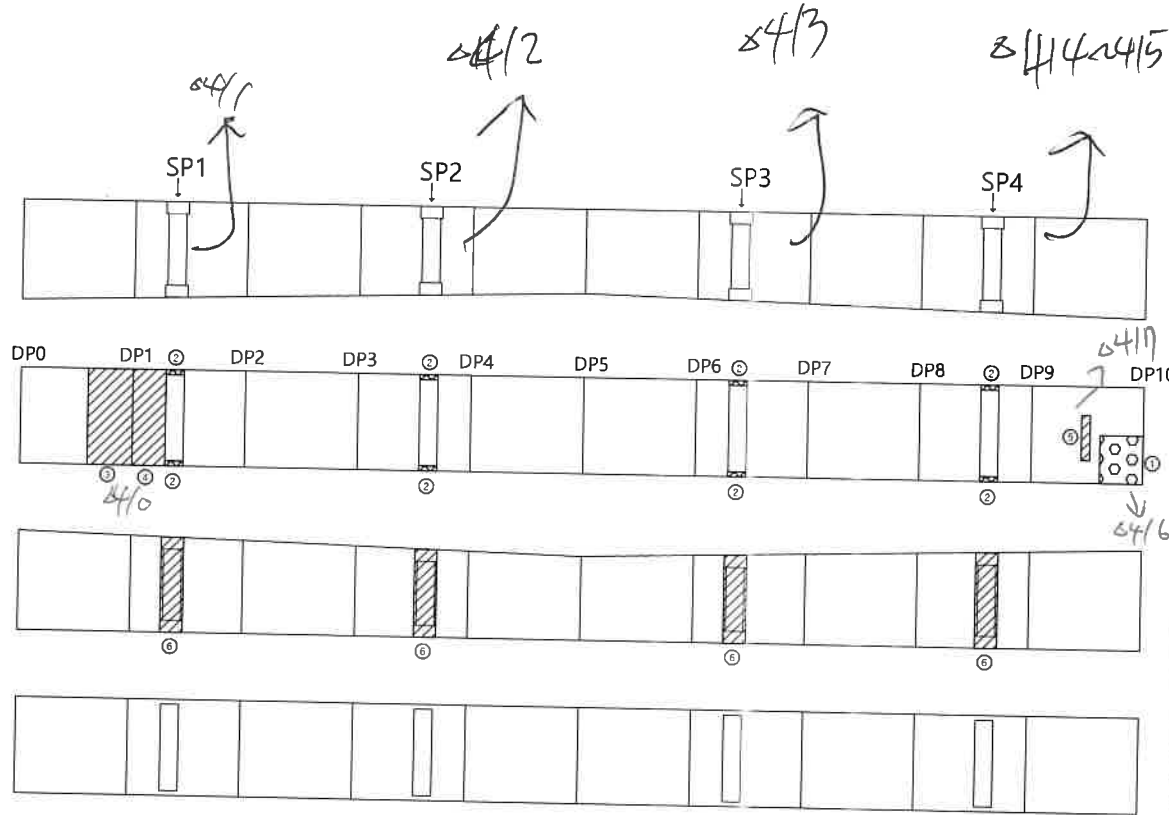
| No. | 구분 | 손상내용 | 폭(mm) | 길이(m) | 너비(m) | 물량 | 단위 | 개소 | 손상물량 | 비고 |
|---|---|---|---|---|---|---|---|---|---|---|
| 3 | N | 견부식 | | 2.40 | 1.30 | 3.12 | ㎡ | 1 | 3.12 | 양수양철 |
| 4 | N | 견부식 | | 2.40 | 1.30 | 3.12 | ㎡ | 1 | 3.12 | 양수양철 |
| 5 | T | 강재부식 | | 0.70 | 0.10 | 0.07 | ㎡ | 1 | 0.07 | 양수양철 |
| 6 | T | SPRUE부 양철부 (양철리) | | | | 0.00 | EA | 16 | 16.00 | |

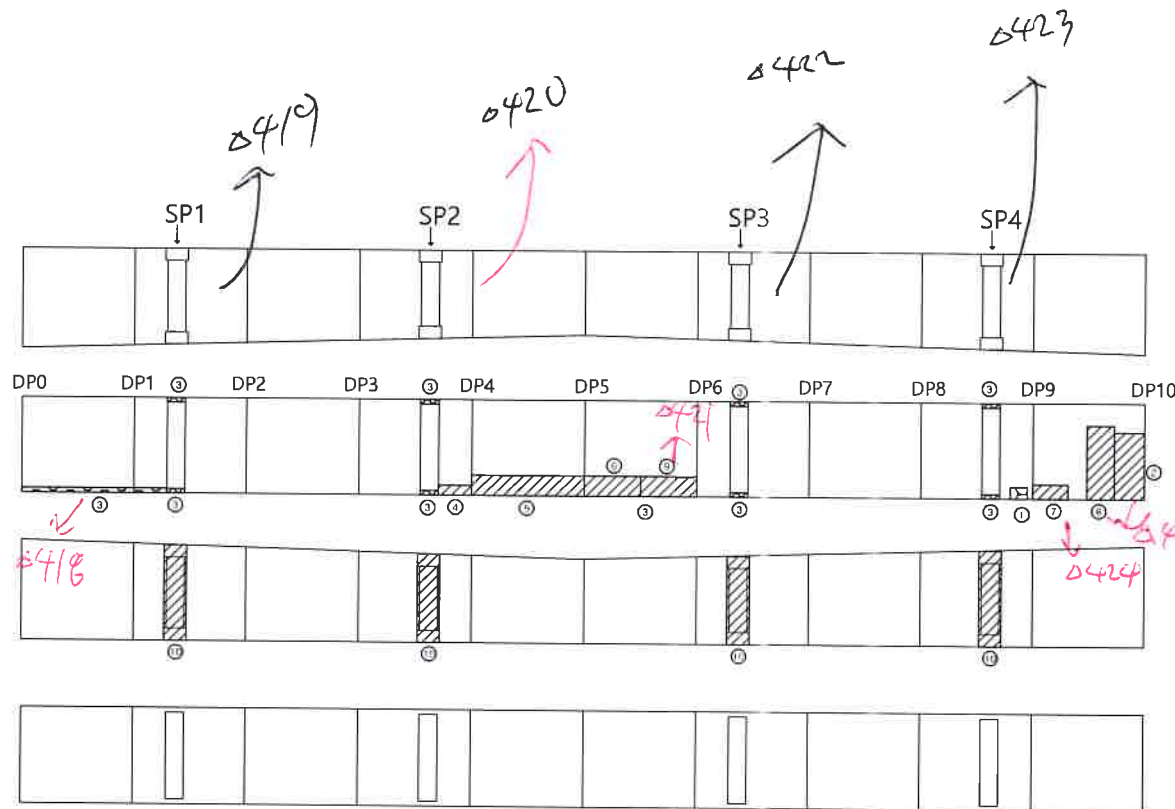
ID : 속사천6교(강릉) S4 G2 주형내부

| No. | 신/구(N/P) | 손상내용 | 폭(mm) | 길이(m) | 너비(m) | 물량 | 단위 | 개소 | 손상물량 | 비고 |
|---|---|---|---|---|---|---|---|---|---|---|
| 1 | P | 강제표면 박탈손상 | 0.30 | 1.70 | 0.51 | m³ | 1 | 0.51 | 보수완료 | |
| 2 | P | 강제표면 박탈손상 | 0.30 | 1.10 | 0.33 | m³ | 1 | 0.33 | 보수완료 | |
| 4 | N | 견부식 | 0.30 | 1.30 | 0.39 | m³ | 1 | 0.39 | 보수완료 | |
| 5 | N | 견부식 | 2.40 | 0.60 | 1.44 | m³ | 1 | 1.44 | 보수완료 | |
| 6 | N | 견부식 | 2.40 | 0.60 | 1.44 | m³ | 1 | 1.44 | 보수완료 | |
| 9 | N | 견부식 | 2.40 | 0.60 | 1.44 | m³ | 1 | 1.44 | 보수완료 | |
| 10 | N | SPLICE부 불량재 미처리 | | | 0.00 | EA | 16 | 16.00 | | |

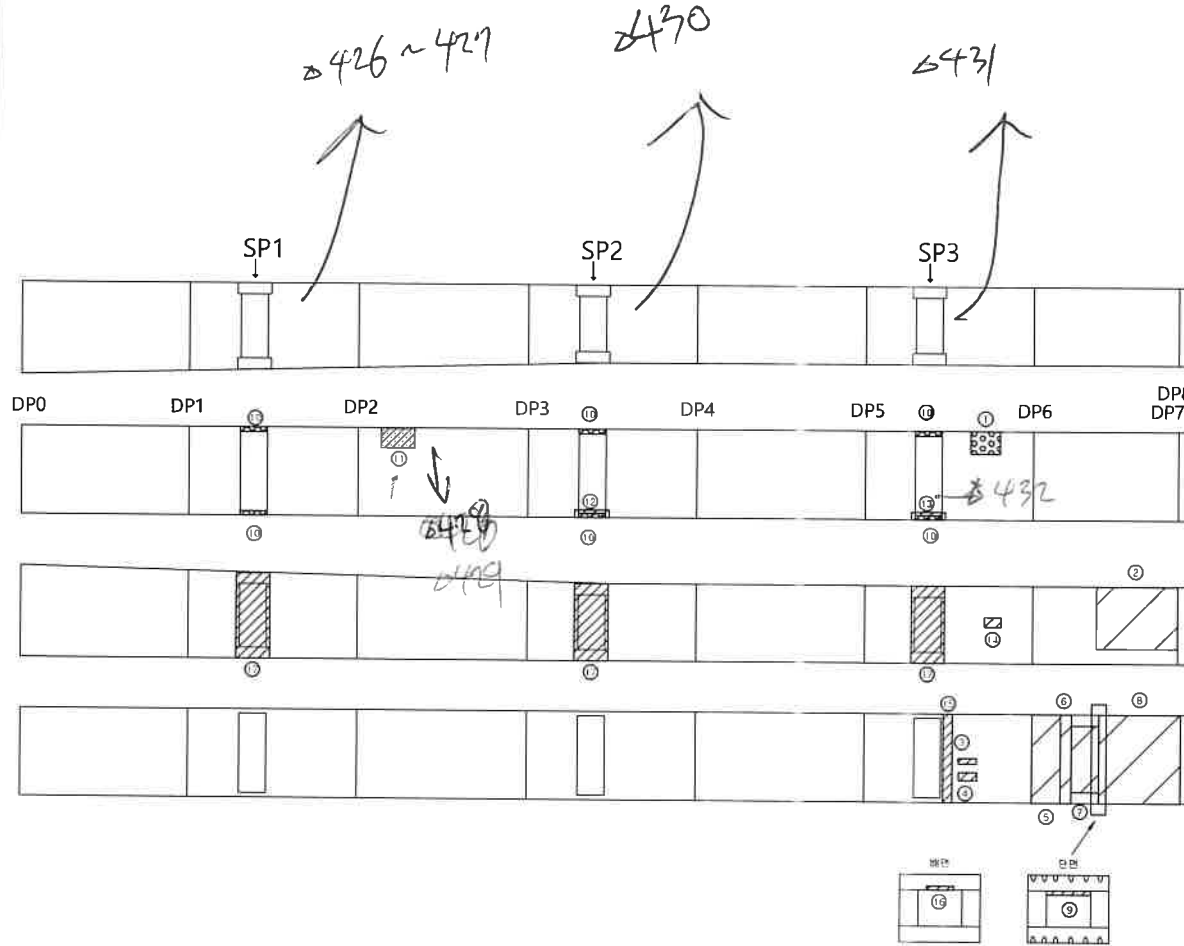
| No. | 신(구)구(P) | 손상내용 | 폭(mm) | 길이(m) | 너비(m) | 물량 | 단위 | 개소 | 손상물량 | 비고 |
|---|---|---|---|---|---|---|---|---|---|---|
| 2 | P | 철부식 | | 1.30 | 2.00 | 2.60 | m² | 1 | 2.60 | 보수완료 |
| 3 | P | 철부식 | | 0.10 | 1.10 | 0.11 | m² | 1 | 0.11 | 보수완료 |
| 4 | P | 철부식 | | 0.30 | 1.10 | 0.33 | m² | 1 | 0.33 | 보수완료 |
| 5 | P | 철부식 | | 1.10 | 2.40 | 2.64 | m² | 1 | 2.64 | 보수완료 |
| 6 | P | 철부식 | | 0.05 | 2.40 | 0.12 | m² | 1 | 0.12 | 보수완료 |
| 7 | P | 철부식 | | 1.80 | 1.10 | 1.98 | m² | 1 | 1.98 | 보수완료 |
| 8 | P | 철부식 | | 2.40 | 2.20 | 5.28 | m² | 1 | 5.28 | 보수완료 |
| 9 | P | 철부식 | | 0.20 | 2.40 | 0.48 | m² | 1 | 0.48 | 보수완료 |
| 13 | N | 통도부식 | | 0.10 | 0.10 | 0.01 | m² | 4 | 0.04 | 보수완료 |
| 14 | N | 철부식 | | 0.20 | 0.50 | 0.10 | m² | 1 | 0.10 | 보수완료 |
| 15 | M | 철부식 | | 0.10 | 2.50 | 0.25 | m² | 1 | 0.25 | 보수완료 |
| 16 | M | 강제부식 | | 0.10 | 0.70 | 0.07 | m² | 1 | 0.07 | 보수완료 |
| 17 | N | SPURCE부 상형재 미처리 | | | | 0.00 | EA | 12 | 12.00 | |

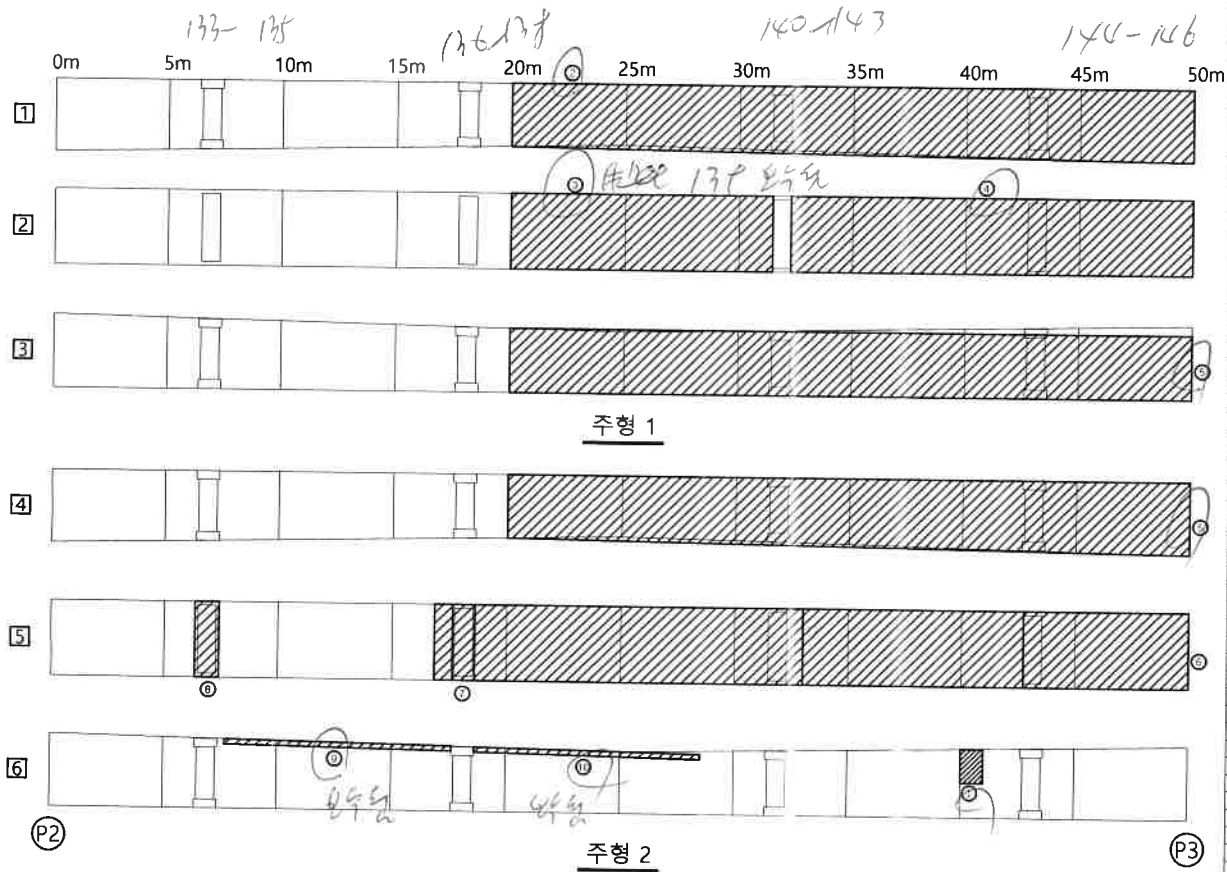
ID : 속사천6교(강릉) S3 주형외부

| No. | 손상구분 | 손상내용 | 폭(mm) | 길이(m) | 너비(m) | 물량 | 단위 | 개소 | 손상물량 | 비고 |
|---|---|---|---|---|---|---|---|---|---|---|
| 1 | P | 강재부식 | | 1.50 | 1.00 | 1.50 | m <sup>2</sup> | 1 | 1.50 | 보수완료 |
| 2 | P | 강재부식 | | 32.00 | 2.10 | 67.20 | m <sup>2</sup> | 1 | 67.20 | 보수완료 |
| 4 | P | 강재부식 | | 23.00 | 2.60 | 59.80 | m <sup>2</sup> | 1 | 59.80 | 보수완료 |
| 5 | N | 강재부식 | | 32.00 | 2.10 | 67.20 | m <sup>2</sup> | 1 | 67.20 | 보수완료 |
| 7 | N | 강재부식 | | 0.90 | 2.60 | 2.34 | m <sup>2</sup> | 1 | 2.34 | 보수완료 |
| 8 | N | 강재부식 | | 0.50 | 2.60 | 1.30 | m <sup>2</sup> | 2 | 2.60 | 보수완료 |
| 9 | N | 강재부식 | | 15.90 | 0.40 | 6.36 | m <sup>2</sup> | 2 | 12.72 | 보수완료 |
| 10 | N | 강재부식 | | 15.00 | 0.40 | 6.00 | m <sup>2</sup> | 1 | 6.00 | 보수완료 |

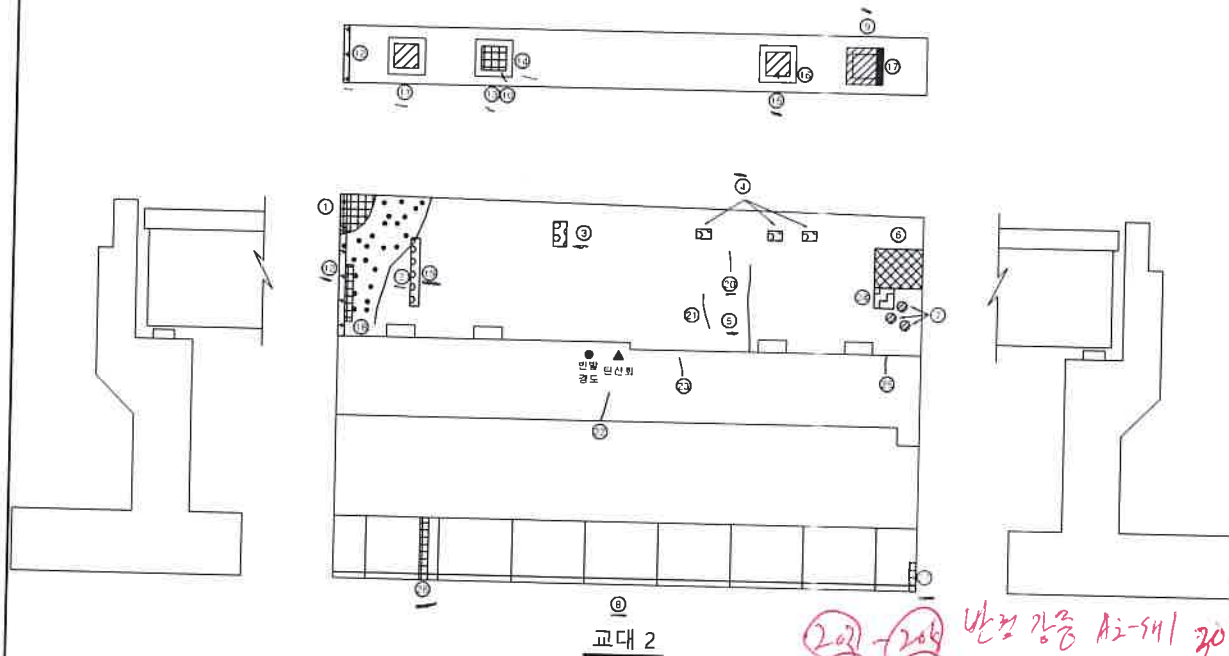
| No | 구분 | 손상내용 | 폭(mm) | 길이(m) | 너비(m) | 유형 | 단위 | 개소 | 손상물량 | 비고 |
|---|---|---|---|---|---|---|---|---|---|---|
| 2 | P | 누수흔적 | | 1.50 | 0.50 | 0.75 | m <sup>2</sup> | 1 | 0.75 | |
| 9 | P | 방청처리 부식 | | 0.20 | 2.00 | | EA | 1 | 0.40 | |
| 10 | P | 방청콘크리트 균열(cw=0.1mm) | 0.10 | 0.30 | | 0.30 | m | 1 | 0.30 | 보수완료 |
| 11 | P | 방청처리 부식 | | 2.00 | 0.20 | 0.40 | m <sup>2</sup> | 1 | 0.40 | |
| 15 | N | 방청처리 부식 | | 0.20 | 1.00 | | m <sup>2</sup> | 1 | 0.20 | |
| 16 | N | 방청콘크리트 균열(cw=0.1mm) | 0.10 | 0.10 | | 0.10 | m | 1 | 0.10 | 보수완료 |
| 26 | P | 콘크리트 파손 | | 0.10 | 0.50 | 0.05 | m <sup>2</sup> | 1 | 0.05 | |
| 27 | N | 콘크리트 파손 | | 0.10 | 1.00 | 0.10 | m <sup>2</sup> | 1 | 0.10 | |
