ID : 속사천6교(인천) S1 교면포장

용역명  
2017년도 대미원천교(강릉)  
등 32개소 정밀점검용역  
조사일시  
2017. 07~ 09  
책임기술자  
이진우  
도면번호  
01

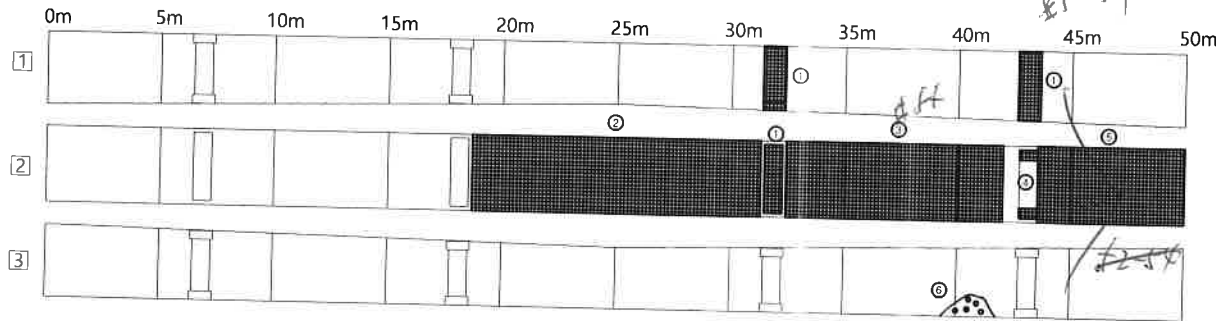
주형 2

| No. | 손상구분 | 손상내용 | 폭(mm) | 길이(m) | 너비(m) | 물량 | 단위 | 개소 | 손상물량 | 비고 |
|---|---|---|---|---|---|---|---|---|---|---|
| 2 | P | 점부식 | | 2.50 | 12.00 | 30.00 | m³ | 1 | 30.00 | 보수완료 |
| 3 | P | 점부식 | | 10.00 | 2.50 | 25.00 | m³ | 1 | 25.00 | 보수완료 |
| 5 | P | 점부식 | | 5.00 | 2.50 | 12.50 | m³ | 1 | 12.50 | 보수완료 |
| 6 | P | 누수층 | | 0.60 | 0.50 | 0.30 | m³ | 1 | 0.30 | 보수완료 |
| 7 | P | 점부식 | | 12.00 | 2.50 | 30.00 | m³ | 1 | 30.00 | 보수완료 |
| 8 | P | 점부식 | | 10.00 | 2.50 | 25.00 | m³ | 1 | 25.00 | 보수완료 |

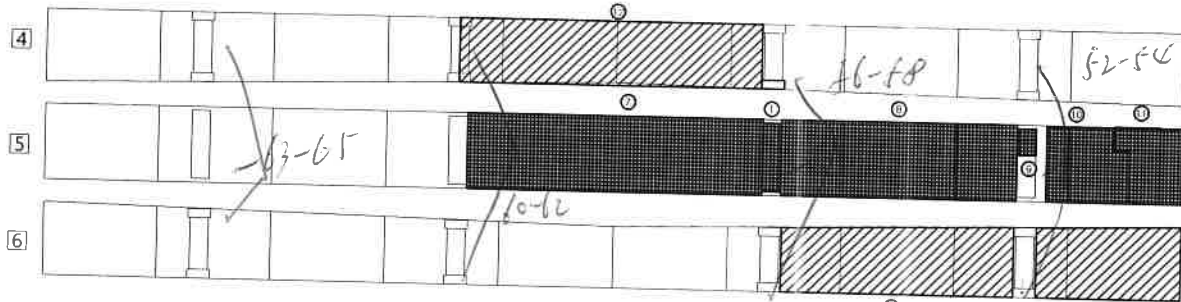
주형 1

| No. | 손상구분 | 손상내용 | 폭(mm) | 길이(m) | 너비(m) | 물량 | 단위 | 개소 | 손상물량 | 비고 |
|---|---|---|---|---|---|---|---|---|---|---|
| 10 | P | 점부식 | | 5.00 | 2.50 | 12.50 | m³ | 1 | 12.50 | 보수완료 |
| 12 | P | 점부식 | | 12.00 | 2.50 | 30.00 | m³ | 1 | 30.00 | 보수완료 |
| 13 | P | 점부식 | | 10.00 | 2.50 | 25.00 | m³ | 1 | 25.00 | 보수완료 |
| 14 | N | 점부식 | | 7.00 | 2.50 | 17.50 | m³ | 1 | 17.50 | 보수완료 |

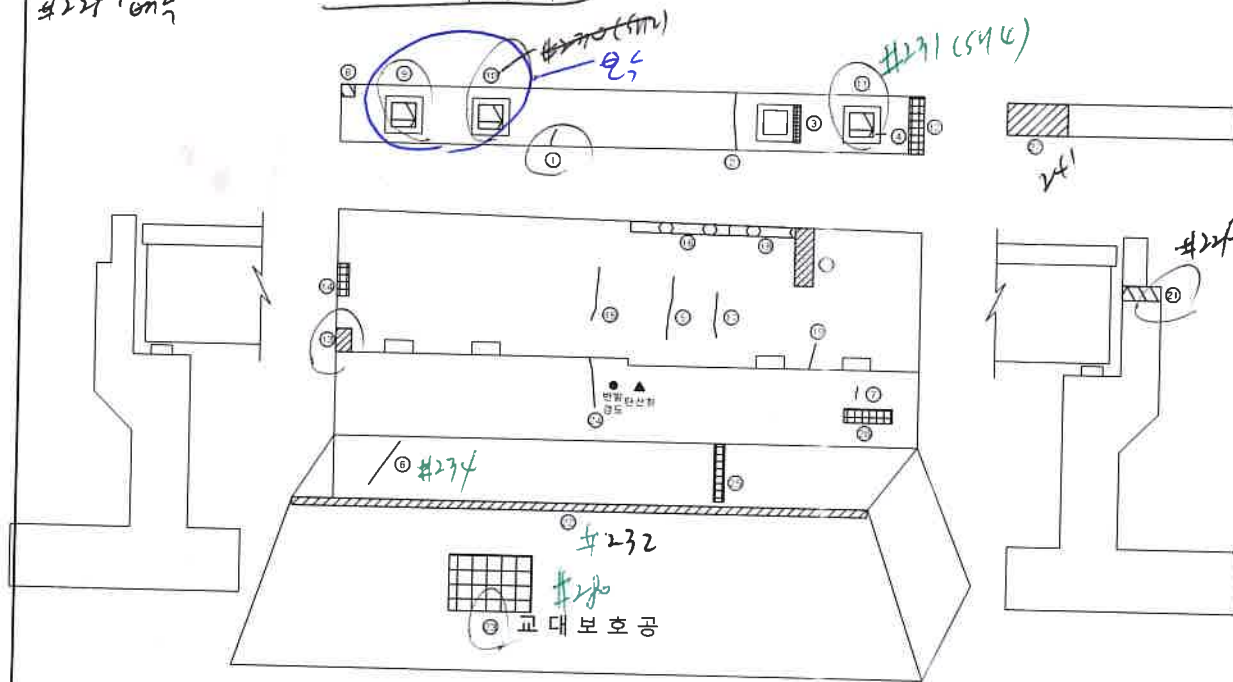
교대 1

| No | 구분 | 손상내용 | 폭(mm) | 길이(m) | 너비(m) | 수량 | 단위 | 개소 | 손상물량 | 비고 |
|---|---|---|---|---|---|---|---|---|---|---|
| 1 | P | 보수채 균열 (cw=0.2mm) | 0.20 | 0.60 | | 0.60 | m | 1 | 0.60 | |
| 2 | P | 보수채 균열 (cw=0.2mm) | 0.20 | 2.00 | | 2.00 | m | 1 | 2.00 | 보수채균열 |
| 3 | P | 관측리프트 체결볼트 | | 0.20 | 0.70 | 0.14 | af | 1 | 0.14 | 보수채균열 |
| 4 | P | 관측리프트 균열 (cw=0.1mm) | 0.10 | 0.40 | | 0.40 | m | 1 | 0.40 | 보수채균열 |
| 5 | P | 보수채 균열 (cw=0.1mm) | 0.10 | 2.00 | | 2.00 | m | 1 | 2.00 | 보수채균열 |
| 6 | P | 관측리프트 균열 (cw=0.2mm) | 0.20 | 10.00 | | 10.00 | m | 1 | 10.00 | 교대보호용 상면 |

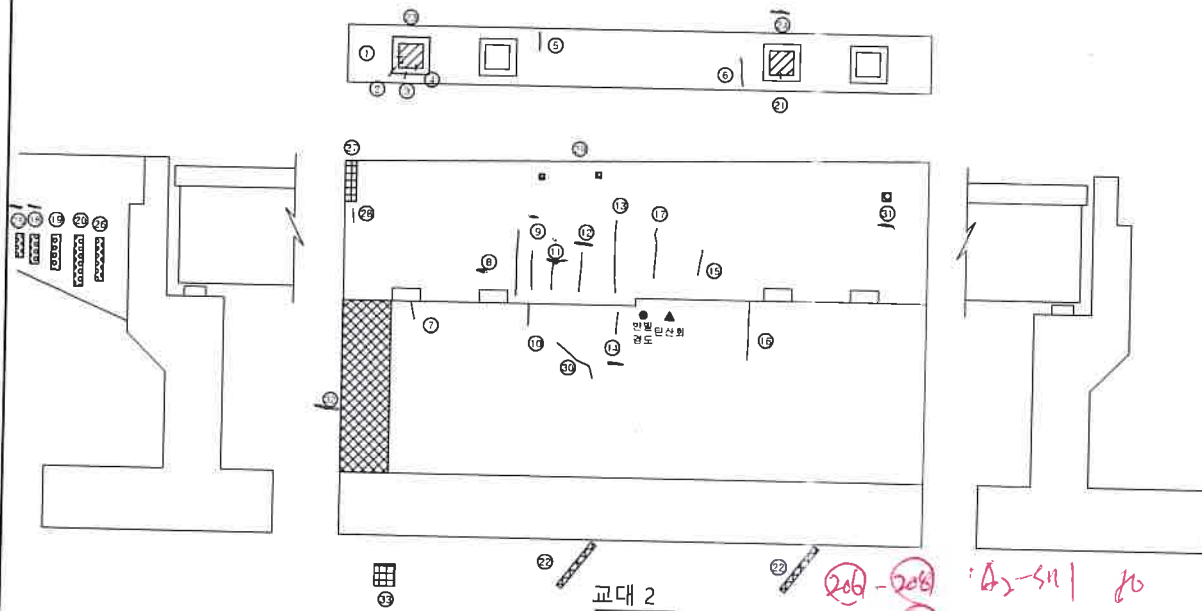
교대 2

| No. | 구분 | 손상내용 | 폭(mm) | 깊이(mm) | 너비(m) | 수량 | 단위 | 개소 | 손상물량 | 비고 |
|---|---|---|---|---|---|---|---|---|---|---|
| 23 | N | 방수재료 부식 | | 0.20 | 1.60 | 0.20 | m <sup>2</sup> | 1 | 0.16 | 교대보통길 상면 |
| 24 | N | 방수재료 부식 | | 0.20 | 2.00 | 0.40 | m <sup>2</sup> | 1 | 0.20 | |
| 33 | N | 콘크리트 파손 | | 0.20 | 0.20 | 0.04 | m <sup>2</sup> | 1 | 0.48 | 교대보통길 상면 |

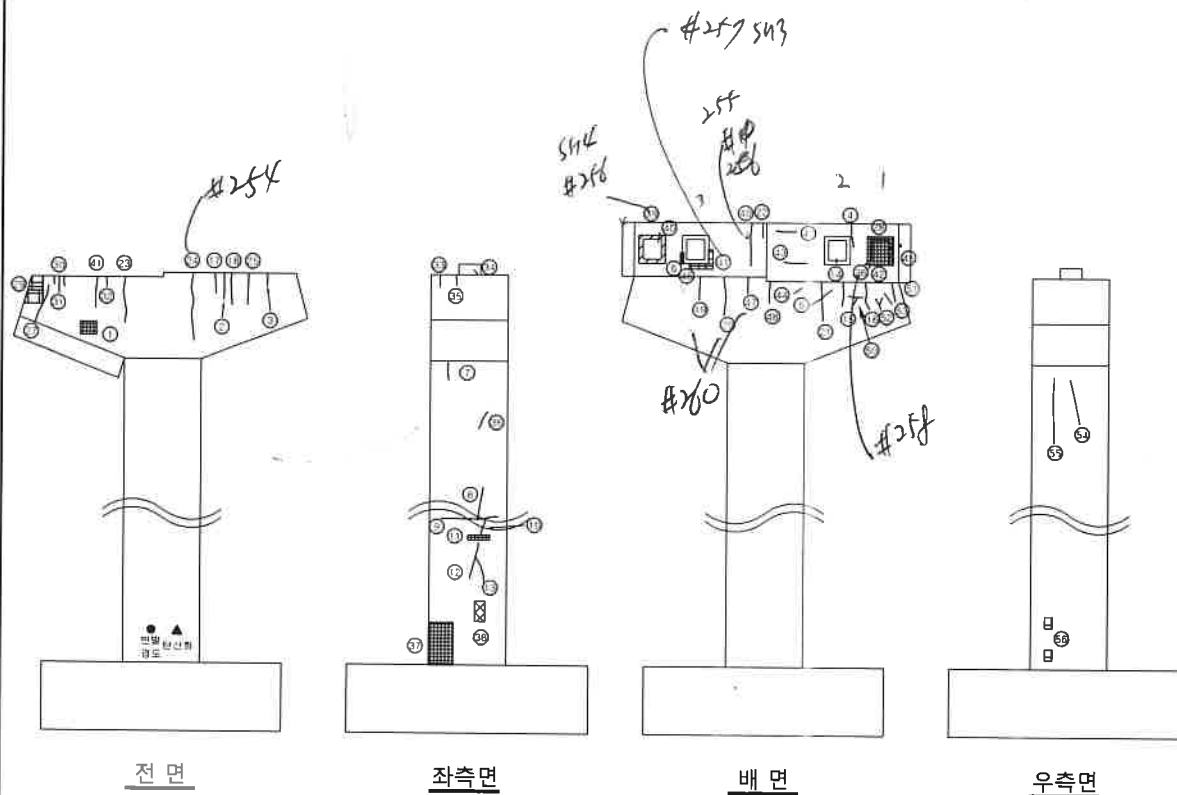
| No | 산(N)<br>구(P) | 준상내용 | 폭(mm) | 깊이(m) | 너비(m) | 윤곽 | 단위 | 개수 | 준상도량 | 비고 |
|---|---|---|---|---|---|---|---|---|---|---|
| 28 | P | 반침철거 부식 | | 0.20 | 0.70 | 0.14 | ㎡ | 1 | 0.14 | |
| 39 | H | 면정장치 부식 | | 0.30 | 2.00 | 0.60 | ㎡ | 1 | 0.60 | |
| 56 | N | 콘크리트 박리 | 0.30 | 0.20 | | 0.06 | ㎡ | 2 | 0.12 | |
