속사IC2교(인천) S1 교면포장

2017년도 대미원천교(강릉)  
등 32개소 정밀정검용역

| 조 사 일 시 | 2017. 07 ~ 09 |

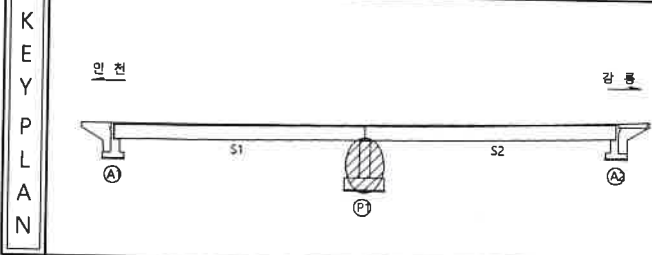
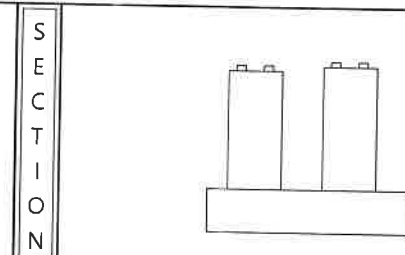
| No. | 위치 | 손상내용 | 폭(mm) | 깊이(m) | 너비(m) | 수량 | 단위 | 개소 | 손상량 | 비고 |
|---|---|---|---|---|---|---|---|---|---|---|
| 2 | N | 반침콘크리트 균열(cw=0.1mm) | 0.10 | 0.20 | 0.20 | | m | 1 | 0.20 | |
| 7 | N | 반침침자 부식 | | 2.00 | 0.40 | 0.80 | m <sup>2</sup> | 2 | 0.80 | |
| 38 | N | 균열(cw=0.1mm) | 0.10 | 1.60 | 1.60 | | m | 1 | 1.60 | |
| 39 | N | 균열(cw=0.2mm) | 0.20 | 0.60 | 0.60 | | m | 1 | 0.60 | |
