ID : 속사교(강릉방향) - 교면포장 S1

| CW02 | 관 명 | 망울말뎌 | 제료분리 | 용 역 명<br>2017년도 대미원천교(강릉)<br>등 32개소 정밀점검용역 |
| | | | | 조 사 일 시<br>2017. 07~ 09 |
| | | | | 책임기술자<br>이 진 우 |

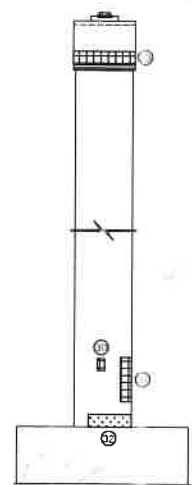
BACK

| No. | 손상구분 | 손상내용 | 폭(mm) | 길이(m) | 너비(m) | 물량 | 단위 | 개소 | 손상물량 | 비고 |
|---|---|---|---|---|---|---|---|---|---|---|
| 1 | P | 균열(cw=0.2mm) | 0.20 | 1.00 | 1.00 | m | m | 1 | 1.00 | |
| 2 | P | 균열(cw=0.3mm) | 0.30 | 1.50 | 1.50 | m | m | 1 | 1.50 | 보수완료 |
| 5 | P | 보수채 균열(cw=0.2mm) | 0.20 | 1.60 | 1.60 | m | m | 1 | 1.60 | |
| 14 | P | 보수채 균열(cw=0.2mm) | | 2.30 | 2.30 | 2.30 | m | 8 | 18.40 | 보수완료 |
| 36 | P | 균열(cw=0.4mm) | 0.40 | 0.75 | 0.75 | m | m | 1 | 0.75 | 보수완료 |

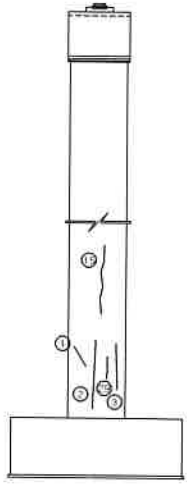
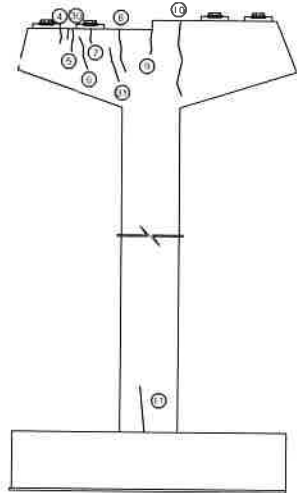
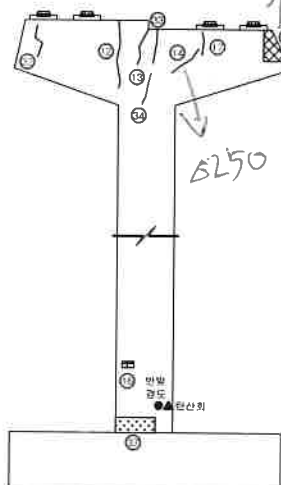
ID : 속사교(강릉방향) - 교각 P5

| No. | 신(N)<br>구(P) | 손상내용 | 폭(mm) | 길이(m) | 너비(m) | 수량 | 단위 | 계수 | 손상물량 | 비고 |
|---|---|---|---|---|---|---|---|---|---|---|
| 1 | P | 균열(cw=0.1mm) | 0.10 | 1.00 | | 1.00 | m | 1 | 1.00 | |
| 8 | P | 균열(cw=0.2mm) | 0.20 | 1.60 | | 1.60 | m | 1 | 1.60 | |
| 12 | P | 균열(cw=0.3mm) | 0.30 | 1.40 | | 1.40 | m | 1 | 1.40 | 보수완료 |
| 13 | P | 균열(cw=0.3mm) | 0.30 | 0.80 | | 0.80 | m | 1 | 0.80 | 보수완료 |
| 18 | P | 균열(cw=0.3mm) | 0.30 | 13.00 | | 13.00 | m | 1 | 13.00 | 보수완료 |
