ID : 속사교(인천방향) S1 교면포장

손 상 물 량 표

| 관 열 | 안상감열 | 재료분리 | 용역명<br>2017년도 대미원천교(강릉<br>등 32개소 정밀점검용역 | |

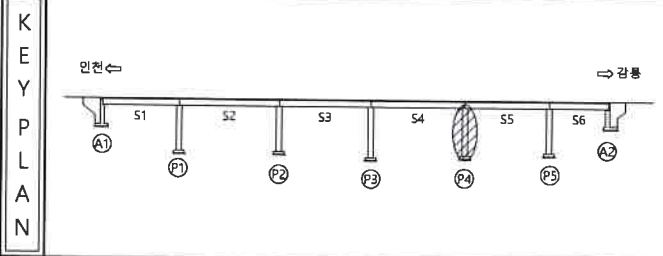
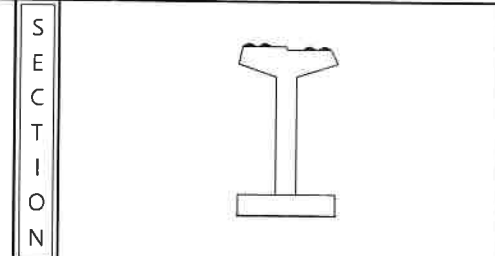
손상물량표

| No. | 신(구)구(구) | 손상내역 | 폭(mm) | 길이(m) | 너비(m) | 물량 | 단위 | 개소 | 손상물량 | 비고 |
|---|---|---|---|---|---|---|---|---|---|---|
| 40 | N | 임상균열(cw=0.3mm) | 1.70 | 2.00 | | 3.40 | m | 1 | 3.40 | |
| 41 | N | 균열(cw=0.2mm) | 0.20 | 0.60 | | 0.60 | m | 1 | 0.60 | |
| 42 | N | 균열(cw=0.2mm) | 0.20 | 1.00 | | 1.00 | m | 1 | 1.00 | |
| 43 | N | 균열(cw=0.1mm) | 0.10 | 1.60 | | 1.60 | m | 2 | 3.20 | |
| 44 | N | 균열(cw=0.3mm) | 0.30 | 1.00 | | 1.00 | m | 1 | 1.00 | |
| 45 | N | 반전모멘트로 균열(cw=0.1mm) | 0.10 | 0.10 | | 0.10 | m | 1 | 0.10 | |
| 46 | N | 반전모멘트로 균열(cw=0.2mm) | 0.20 | 0.20 | | 0.20 | m | 1 | 0.20 | |
| 52 | N | 균열(cw=0.3mm) | 0.30 | 4.00 | | 4.00 | m | 1 | 4.00 | |
| 53 | N | 균열(cw=0.2mm) | 0.20 | 0.40 | | 0.40 | m | 1 | 0.40 | |
| 54 | N | 균열(cw=0.5mm) | 0.50 | 5.00 | | 5.00 | m | 1 | 5.00 | |
| 55 | N | 콘크리트 표면열화(표층박리) | | 0.60 | 1.00 | 0.60 | m <sup>2</sup> | 1 | 0.60 | |

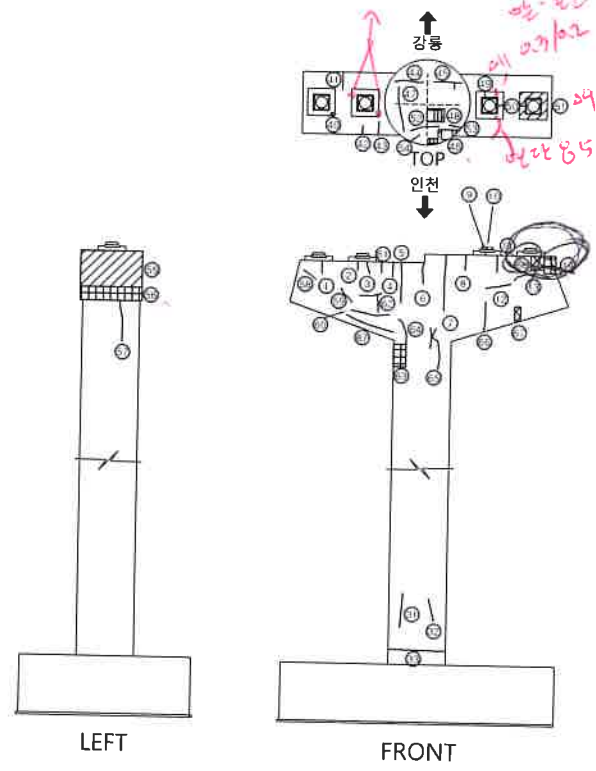
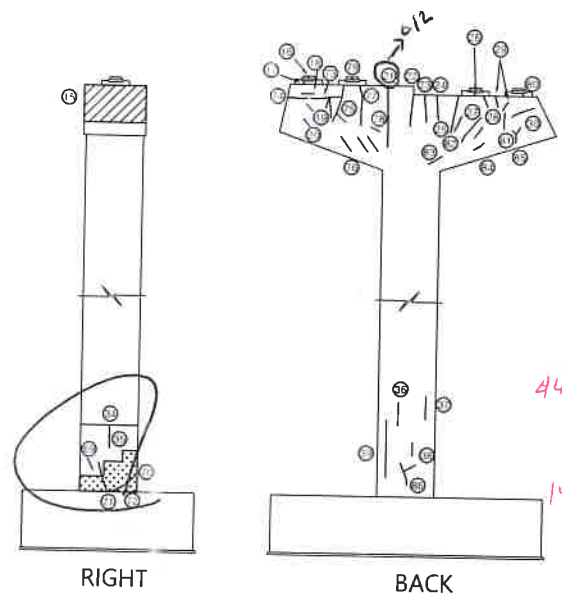
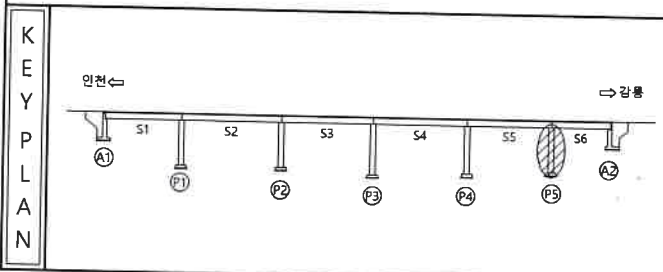
손상물량표

| No. | 구분 | 손상내용 | 폭(mm) | 길이(m) | 너비(m) | 단위 | 개수 | 손상물량 | 비고 |
|---|---|---|---|---|---|---|---|---|---|
| 56 | N | 콘크리트 박리 | 2.00 | 0.40 | 0.80 | m <sup>2</sup> | 1 | 0.80 | |
| 57 | N | 관절(cw=0.2mm) | 0.20 | 1.80 | | m | 1 | 1.80 | |

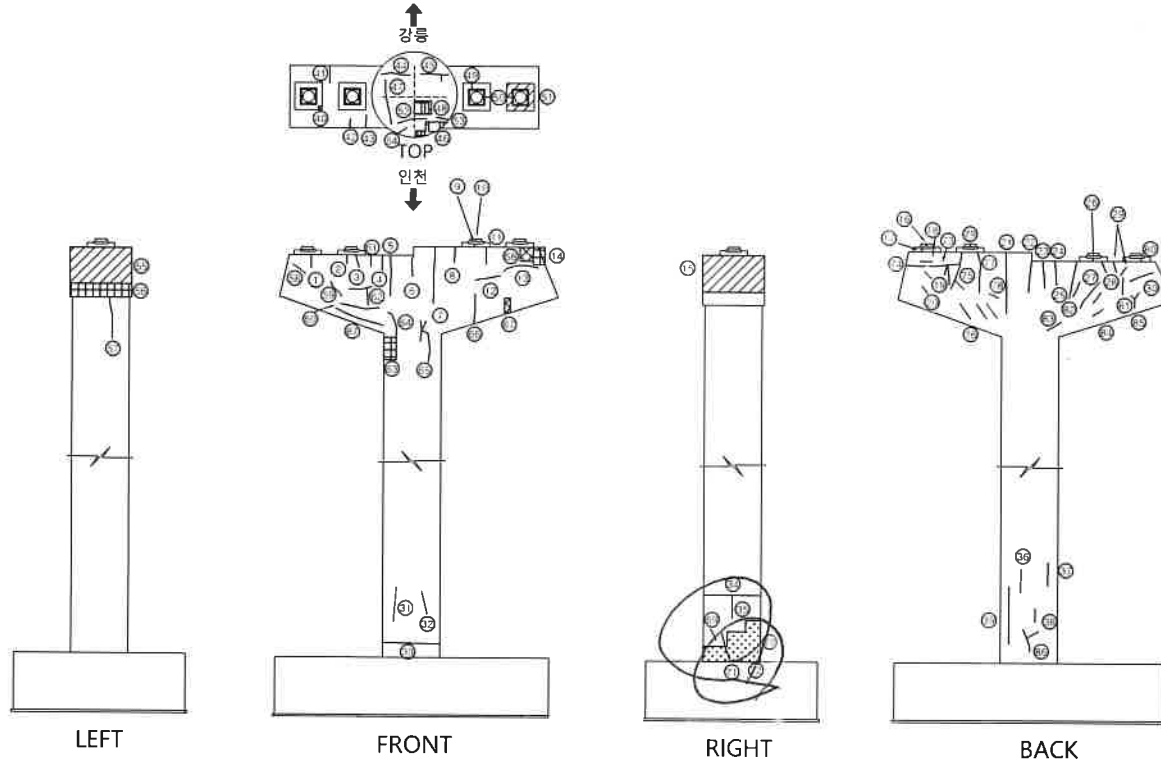
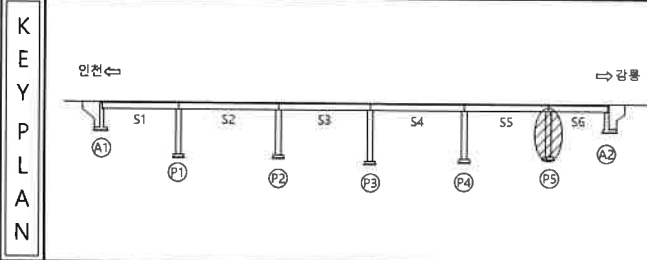
손상물량표

| No. | 선형구(P) | 손상내용 | 폭(mm) | 길이(m) | 너비(m) | 물량 | 단위 | 개소 | 손상물량 | 비고 |
|---|---|---|---|---|---|---|---|---|---|---|
| 58 | N | 균열(cw=0.1mm) | 0.10 | 0.60 | | 0.60 | m | 1 | 0.60 | |
| 59 | N | 균열(cw=0.2mm) | 0.20 | 0.60 | | 0.60 | m | 1 | 0.60 | |
| 60 | N | 균열(cw=0.2mm) | 0.20 | 1.20 | | 1.20 | m | 1 | 1.20 | |
| 61 | N | 균열(cw=0.1mm) | 0.10 | 0.30 | | 0.30 | m | 1 | 0.30 | |
| 62 | N | 균열(cw=0.2mm) | 0.20 | 1.10 | | 1.10 | m | 1 | 1.10 | |
| 63 | N | 콘크리트 균열 | | 0.50 | 0.70 | 0.35 | m <sup>2</sup> | 1 | 0.35 | |
| 86 | N | 균열(cw=0.1mm) | 0.10 | 1.00 | | 1.00 | m | 1 | 1.00 | 보수완료 |
| 87 | N | 균열(cw=0.2mm) | 0.20 | 1.20 | | 1.20 | m | 1 | 1.20 | |
