## 제 3 장 현장조사 및 시험

본 과업 대상교량인 백옥포교는 강원도 평창군 용평면 백옥포리(영동선 인천기점 180.45km 지점)에 위치하고 있으며, 1999년도에 준공되어 약 20년 정도의 공용기간이 경과한 상태이며, 왕복 4차로(인천방향 편도 2차로, 강릉방향 편도 2차로) 교량이다.

본 교량의 제원은 총연장 120.0m(4@30.0m), 폭 인천방향 12.5m, 강릉방향 12.5m인 교량이며, 상부구조는 3경간 연속 PSCI Girder 형식으로서, 하부구조의 교대는 역T형, 교각은 T형교각식 구조이고 기초는 교대는 전면기초, 교각은 전면기초로 시공되어 있다.

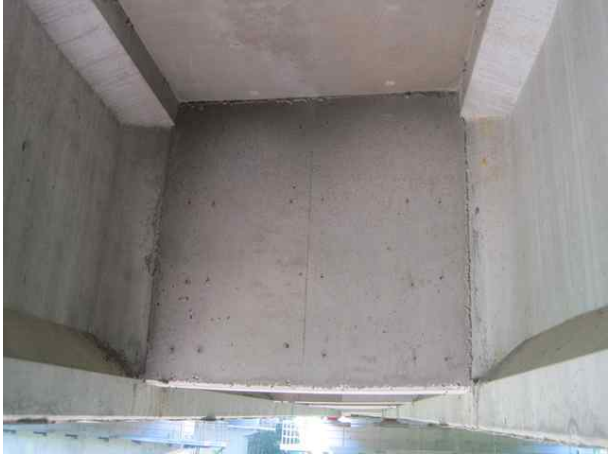
| S4 G1~G2 박리(0.5m×1.0m) | 전경(양호 부위) |

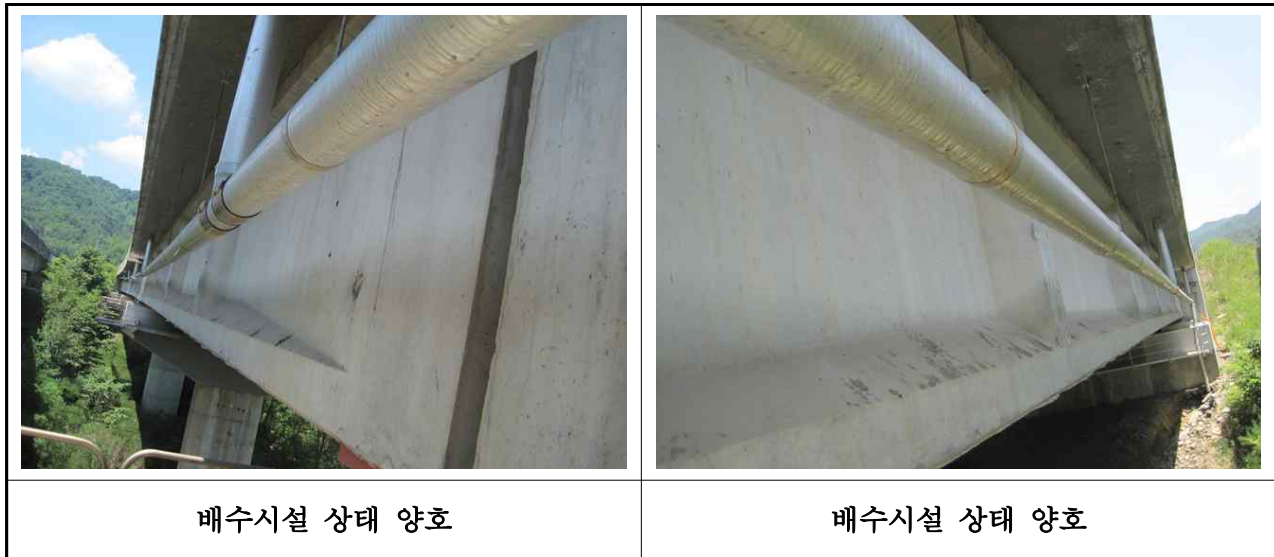
【사진 3.22】 배수시설 손상현황

- 배수시설에 대한 현장조사 결과, 손상이 없는 양호한 상태이다.

- 배수시설에 대하여 기 점검 결과를 토대로 손상 진전여부를 검토한 결과, 금회 점검에서 배수관 길이부족 정비가 된 것이 확인되었다.

- 배수구는 현재 양호한 상태이나, 공용기간 경과 및 추량통행에 의한 비산물퇴적 등의 원인으로 이물질퇴적, 그로인한 체수, 배수관 부식 등의 손상이 발생할 수 있으므로, 주기적인 정비를 통한 유지관리가 필요하다.

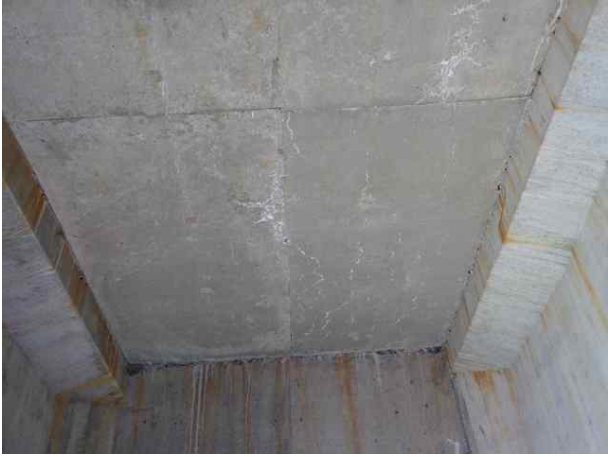
- 바닥판 하면은 기존 손상인 균열, 백태, 층분리, 재료분리, 콘크리트 박리, 박락 등의 손상이 확인되었다.
- 금회 근접점검으로 균열, 박리 등 일부 손상이 추가 조사되었다.

| S1 바닥판하면 백태(1.2m×1.8m) | S2 바닥판하면 박리(0.3m×30.0m) |

- 바닥판하면의 발생된 균열, 백태, 충분리, 재료분리는 시공초기 건조수축 및 온도변화, 워커빌리티 효율성 감소, 관리미흡에 의한 타설불량에 의해 발생된 균열이 신축이음부 및 외부로부터 유입된 우수 침투 및 공용기간 증가에 따른 동결융해 반복 작용으로 인해 열화, 바닥판 콘크리트 철근부식에 의한 팽창현상으로 인한 손상으로 판단되어, 내구성 증진을 위해 방청 및 단면보수를 실시하는 것이 향후 추가손상 방지 등 유지관리에 효율적일 것으로 판단된다.

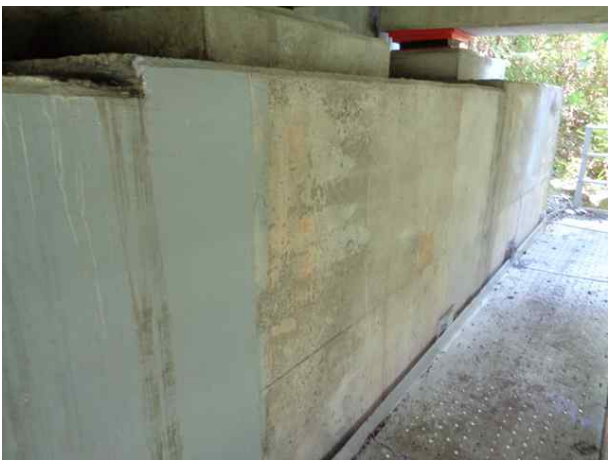
| <p>A1 표면열화(0.8m×1.3m)</p> | <p>A1 실란트 파손(5.0m)</p> |

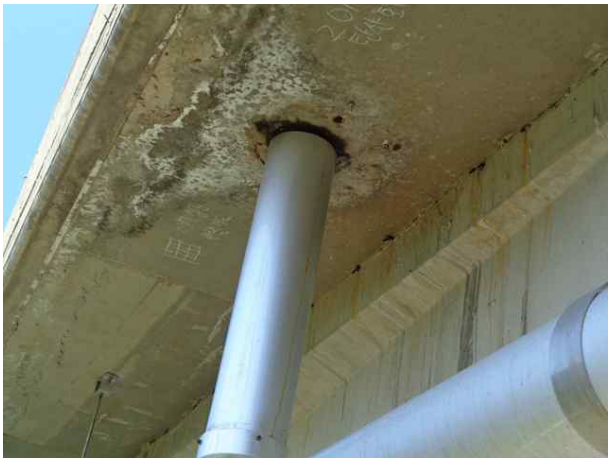
| S4 배수구 토사퇴적 정비됨 | 배수관 연결부 전경 |

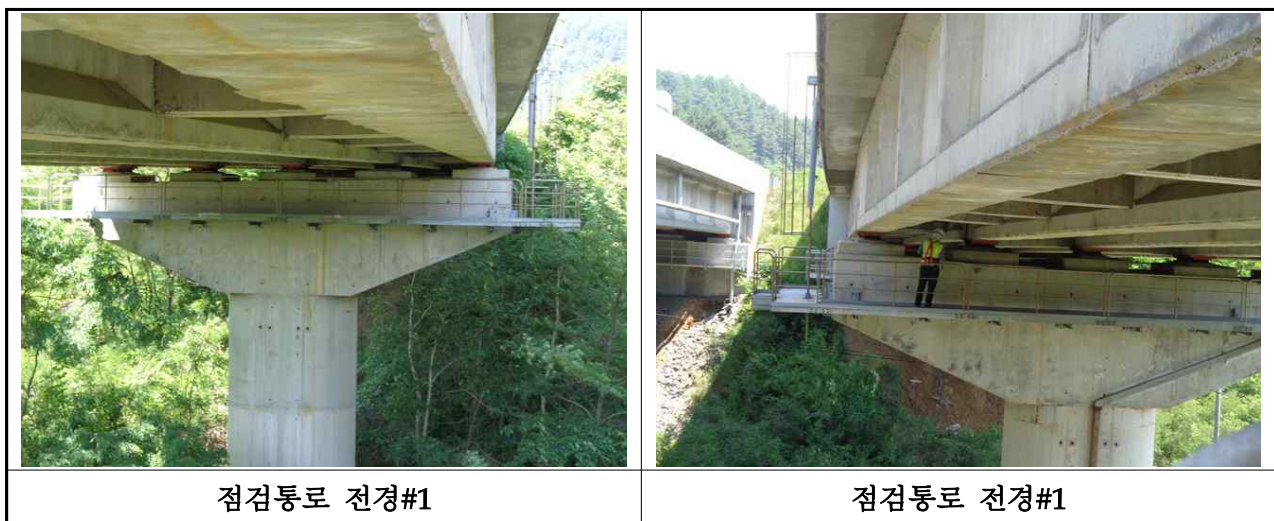
【사진 3.50】 교량 점검시설 전경

- 백옥포교의 점검통로는 교량 상면 갓길을 이용하여 출입가능하며, A1, A2, P1~3에 강재+알루미늄 재질의 점검통로가 전·배면 2면에 설치되어 있다.

- 교각에 설치된 점검통로 조사 시 점검발판, 볼트 체결상태, 점검난간, 사다리 등을 중점적으로 조사하였으며, 전반적인 상태는 양호한 상태로 국부적인 부식이 확인되었다.

- 점검시설에 대하여 기 점검 결과를 토대로 손상 진전여부를 검토한 결과, 기존 손상인 점검로 부식에 대해 발판 보수를 실시하였고, 양호한 상태이다.

- 점검시설에 발생한 발판 부식은 정도가 크지 않은 상태로 위험성은 높지 않으나, 점검자의 안전을 위한 정비가 필요할 것으로 판단된다.

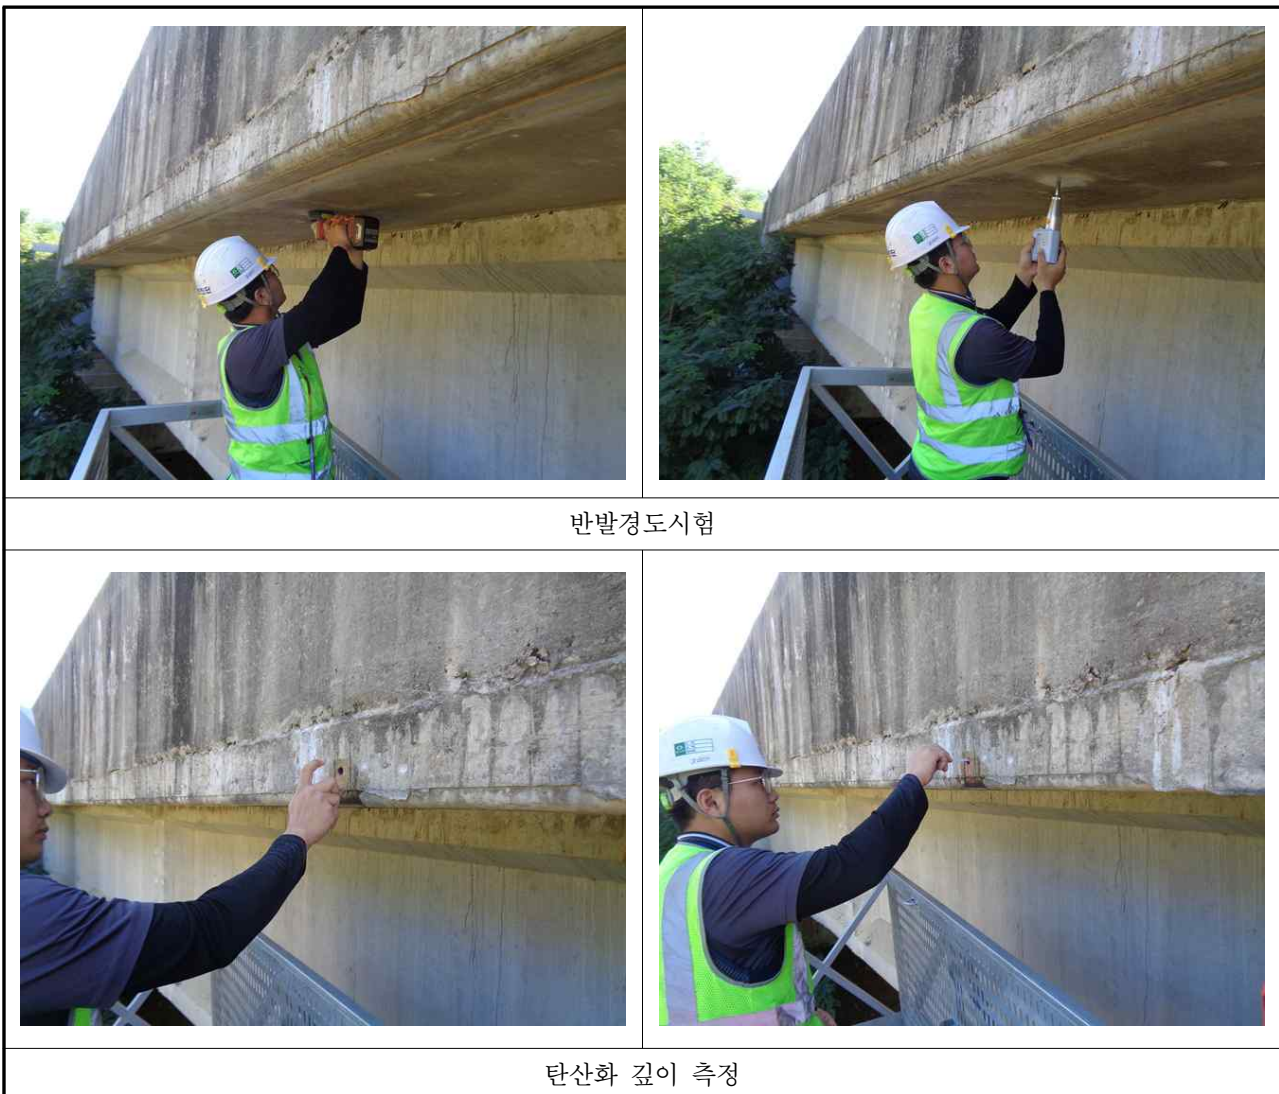
【사진 3.52】 콘크리트 내구성조사 현황

상부구조는 외관조사 결과 바닥판은 전경간 노출된 상태로 되어 있으며, 내구성시험의 정확한 결과값을 얻기 위하여 접근성이 용이하고 콘크리트표면의 요철 및 곰보자국 등을 피하여 외관상 양호한 곳을 선정하여 내구성 시험을 실시하였다.
