## 제 3 장 현장조사 및 시험

본 과업 대상교량인 평창IC1교는 강원도 강릉시 용평면 장평리(영동선 인천기점 181.82km 지점)에 위치하고 있으며, 1999년도에 준공되어 약 20년 정도의 공용기간이 경과한 상태이며, 주행 2차로 교량이다.

본 교량의 제원은 총연장 100.0m(30.0m+40.0m+30.0m) 총 폭 15.6m인 교량이며, 상부구조는 3경간 연속 Steel Box Girder 형식으로서, 하부구조의 교대는 역T형(2기), 교각은 T형(2기) 구조이고 기초는 교대, 교각은 전면기초로 시공되어 있다.

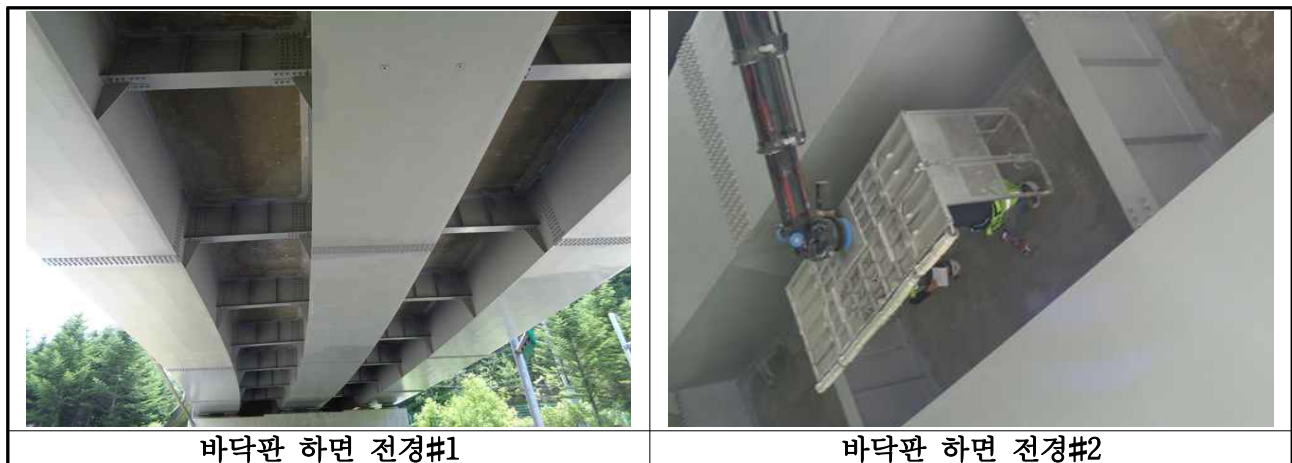
【사진 3.2】 바닥판 전경

- 바닥판하면 현장조사 결과, 균열(0.3mm미만)이 조사되었으며, 재료분리, 철근노출, 신축이음 하면 누수 등의 단면손상 또한 국부적으로 발생한 것으로 조사되었다.
- 일부 백태, 콘크리트 박리가 보수되었고, 금회 정밀조사로인한 망상균열, 백태가 신규 조사되었다.

- 바닥판하면의 발생된 폭 0.3mm미만의 균열은 불규칙적인 망상형태의 균열로서 균열은 대부분 거더와 거더 사이 바닥판에 폭 0.2mm이하 형태로 발생되었으며, 시공초기 건조 수축 및 온도변화에 의해 발생된 균열이 교면포장 손상부로 유입된 우수 침투로 인해 바닥판 콘크리트에 백태를 동반한 망상균열로 진행된 것으로 판단되어 전면 표면처리 보수를 실시하는 것이 향후 추가손상 방지 등 유지관리에 효율적일 것으로 판단된다.
- 캔틸레버 하면 백태는 바닥판 외측에 발생되었으며 방호벽과 바닥판 접합부로 침투한 우수가 측면으로 누수가 진행 되면서 발생된 결함으로 손상 발생부에 대한 타격조사 결과 물꿇기 홈 주위에 박리·박락이 발생한 것으로 확인되었다. 내구성 증진을 위해 박리·박락에 대한 단면보수 후 백태는 전면 표면보수가 필요하다.

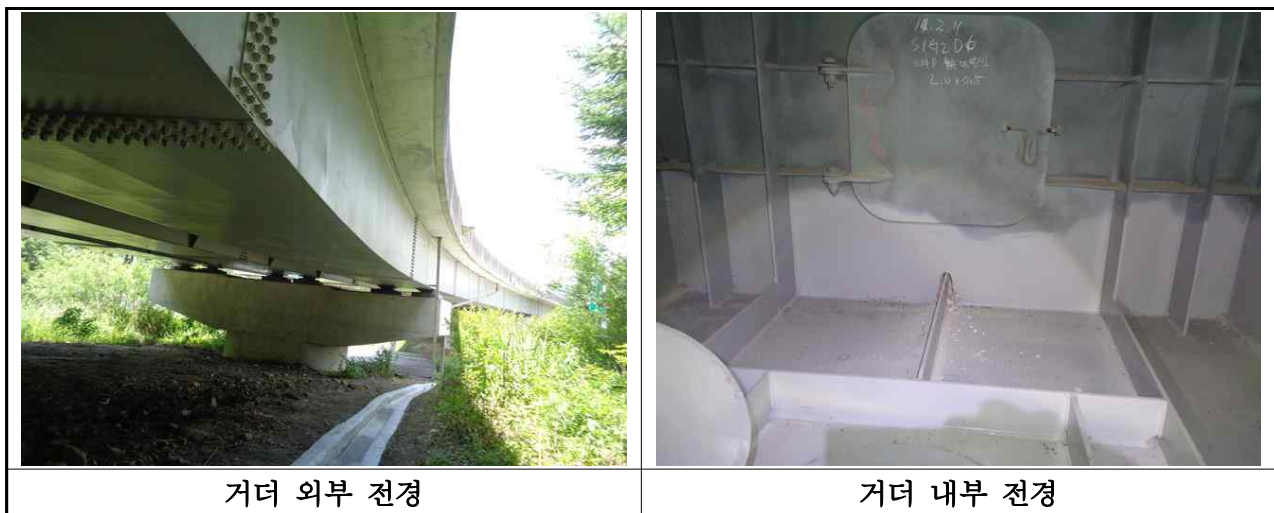
【사진 3.4】 거더 전경

- 평창IC1교 거더 외부에 대한 현장조사 결과 안전성에 영향을 미칠만한 손상은 조사되지 않았으며, 경미한 도장들뜸, 강재부식이 발생하였다.

- 거더 내부에 발생한 우수유입 및 체수혼적은 현장이음부 틈새에 실런트 주입 이전에 발생한 손상이며 현재 우수가 유입되고 있고, 장기 방치시 강재에 부식이 진행되어 단면손실이 발생되므로 내구성 확보를 위하여 보수가 필요하다. 우수 유입시 일부 토사도 함께 유입되어 있으므로 청소가 요구된다.
- 거더 외부에 발생한 도장박리·박락 도장 공사전 전처리미흡, 부착력 감소, 공용기간 증가에 따른 도장 노후화, 우수접촉 등에 의한 것으로 판단되며 먼처리 후 부분 재도장 보수가 요구된다. 그 외 거더내부에 조사된 손상은 구조물에 영향을 미치는 손상이 아니므로 유지관리하는 것이 바람직하다.

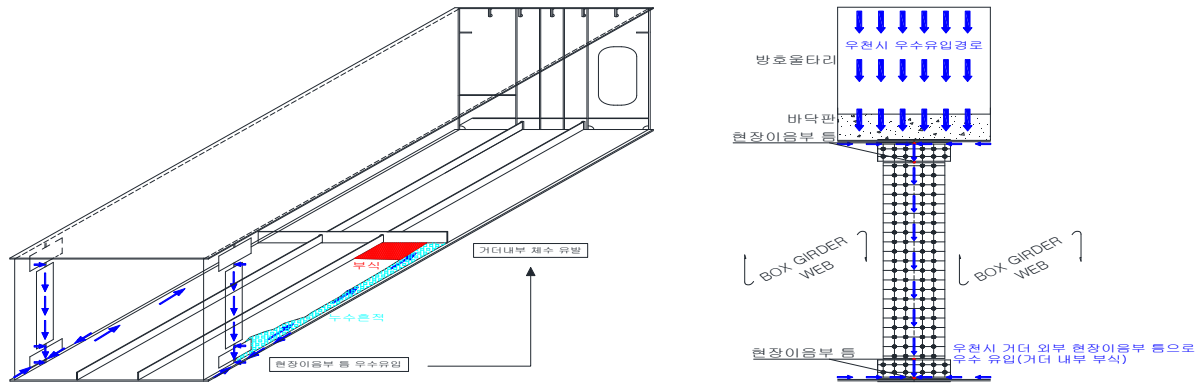
【표 3.4】 거더 내부 외관조사 결과

- 거더 내부에 대한 현장조사 결과 Splice부 실링재 누락으로 인해 우수유입흔적, 이물 질퇴적 등의 손상이 발생하였다.
- 강재손상은 접합부의 용접상태와 도장상태는 전반적으로 양호한 상태이며, Splice부 또한 볼트풀림이 없는 양호한 상태로 조사되었다.

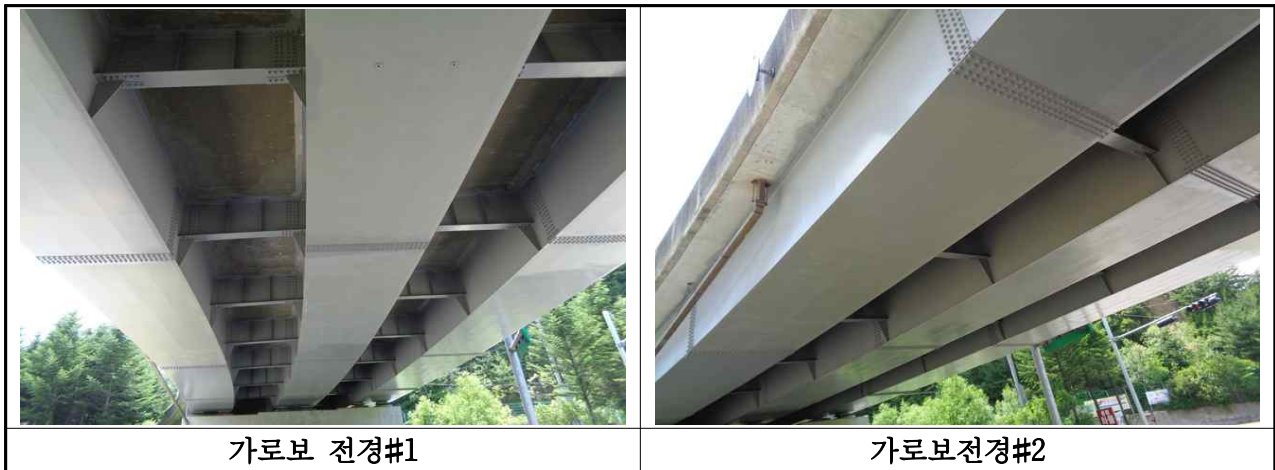
【사진 3.7】 거더 내부 손상현황

- 가로보에 대한 현장조사 결과 강재부식이 국부적으로 조사되었다.

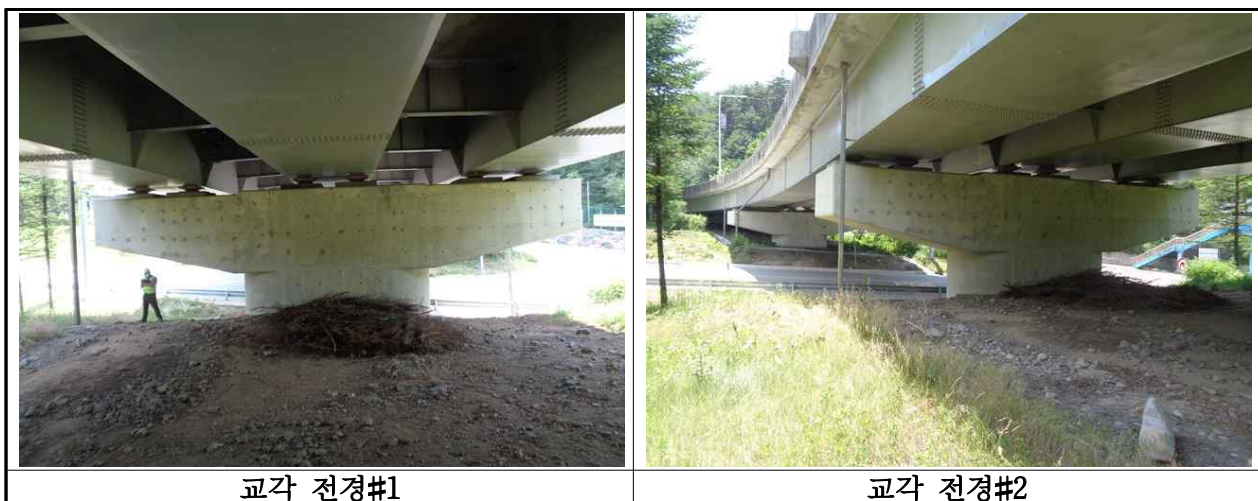
【사진 3.11】 교각 전경

- 교각에 대한 현장조사 결과 폭 0.3mm 내·외 균열, 박리가 국부적으로 조사되었다.

- 교각 코핑 및 기둥부에 발생한 폭 0.3mm내,외 균열은 건조수축, 온도변화, 거푸집 조기 탈형 등의 복합적인 원인에 의한 비구조적 소수의 균열로서 표면보수 및 주입보수를 실시하여 내구성을 확보가 바람직할 것으로 판단된다.
- 발생한 박리는 국부적인 손상으로 단면보수 등의 조치가 요구된다.

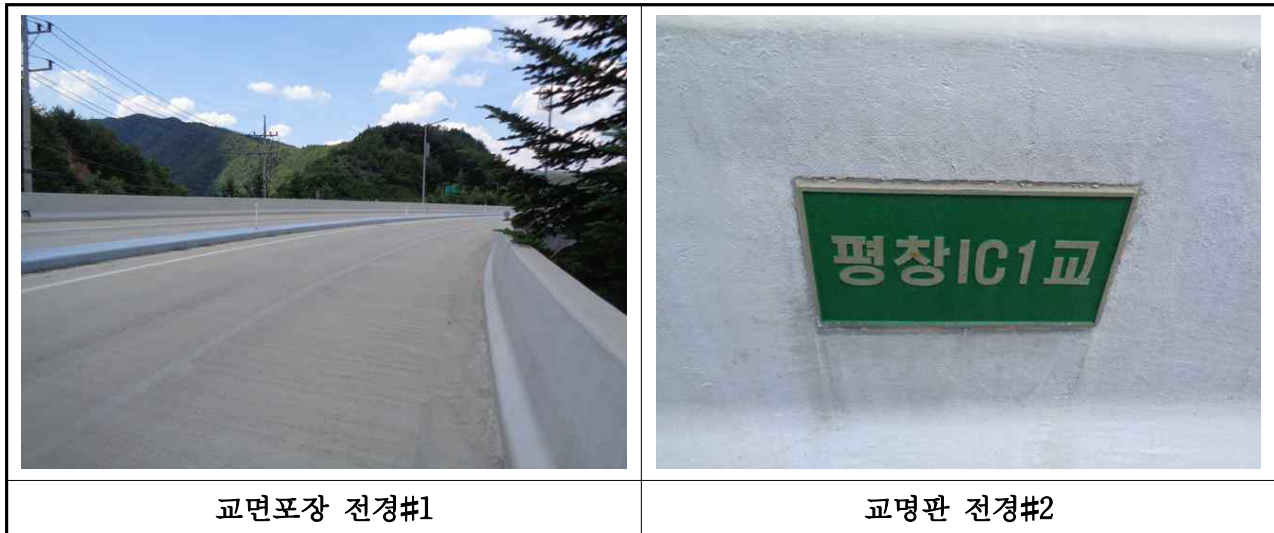
【사진 3.19】 교면포장 전경

- 현장조사 결과 포장은 기 손상인 LMC 포장균열이 조사되었다.

- 교면포장에 대하여 기 점검 결과를 토대로 손상 진전여부를 검토한 결과, 2017년 점검에서 조사된 손상과 유사하게 조사 되었으며, 일부 LMC 포장균열이 신규 조사되었다.

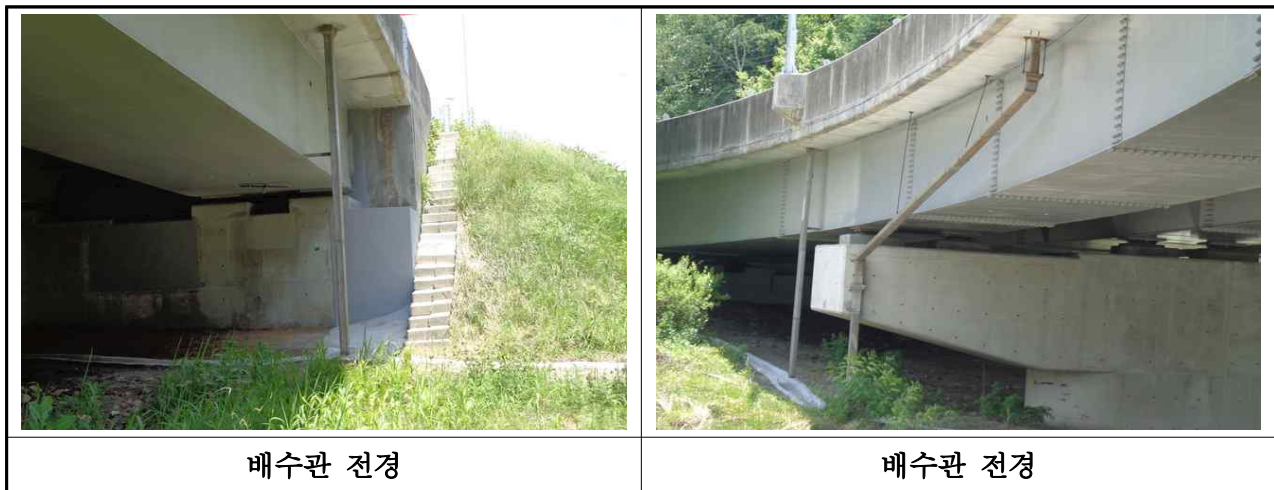
【사진 3.21】 배수시설 전경

- 배수시설에 대한 현장조사 결과 배수관 부식이 조사되었다.

- 배수시설에 대하여 기 점검 결과를 토대로 손상 진전여부를 검토한 결과, 금회 점검에서 손상의 진전은 없는 상태로 조사되어 물량 또한 증가가 없는 상태로 조사되었다.

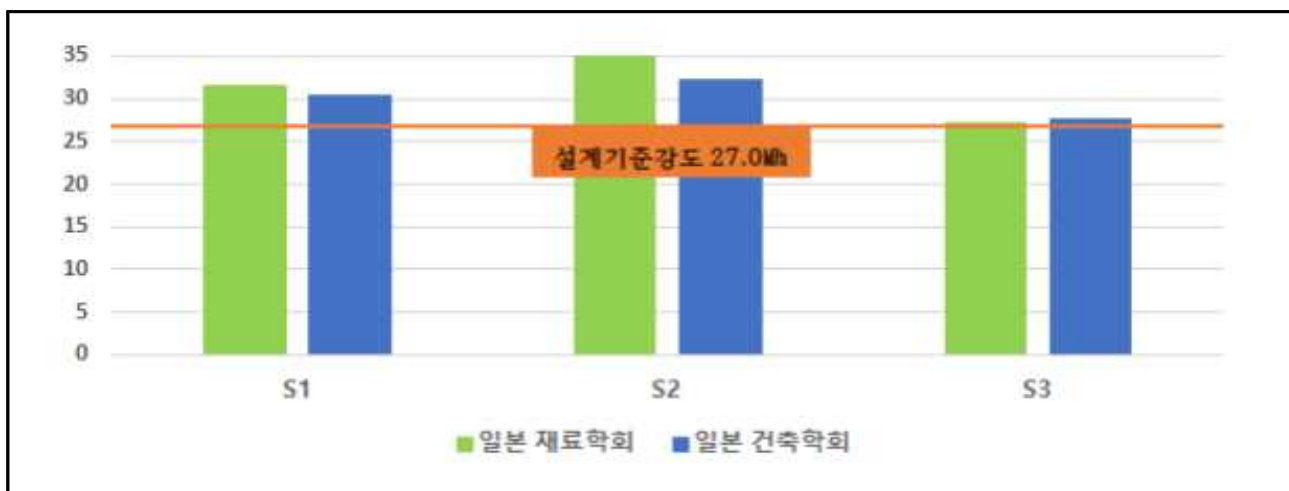
【그림 3.6】 상부구조 평균압축강도 추정결과

- 반발경도법에 의한 압축강도 측정결과 상부구조 30.2~31.4MPa, 하부구조 25.5~26.8MPa 로 측정 되었으며, 금회 실시한 평창IC1교는 모두 설계기준 압축강도(상부: 27.0MPa, 하부: 24.0MPa)를 상회하는 것으로 강도 저하가 없는 것으로 판단된다.

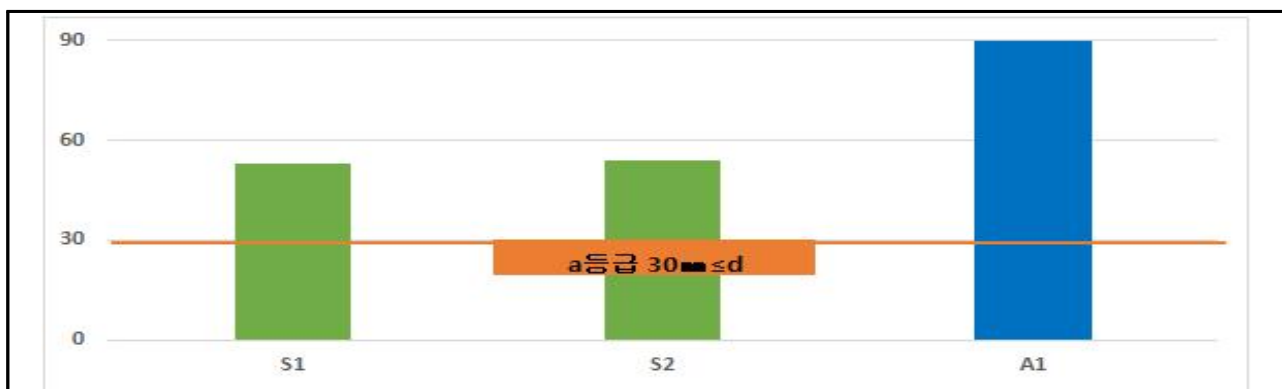
【그림 3.8】탄산화 깊이 측정결과

- 상부구조 탄산화깊이는 5.0mm, 하부구조 탄산화깊이는 4.2mm로 측정되었으며, 잔여깊이가 30mm이상을 확보하고, 세부지침 지침기준 "a"로 평가 되어 탄산화에 따른 철근의 부식발생 영향은 없는 것으로 판단된다.
