## 제 3 장 현장조사 및 시험

본 과업 대상교량인 속사천4교는 강원도 평창군 용평면 이목정리(영동선 인천기점 187.87km 지점)에 위치하고 있으며, 1999년도에 준공되어 약 20년 정도의 공용기간이 경과한 상태이며, 왕복 4차로(인천방향 편도 2차로, 강릉방향 편도 2차로) 교량이다.

본 교량의 제원은 총연장 150.0m(3@50.0m), 폭 인천방향 10.2m, 강릉방향 10.2m인 교량이며, 상부구조는 3경간 연속 Steel Box Girder 형식으로서, 하부구조의 교대는 역T형(2기), 교각은 T형(인천방향 2기, 강릉방향 2기) 구조이고 기초는 교대 및 교각은 직접기초로 시공되어 있다.

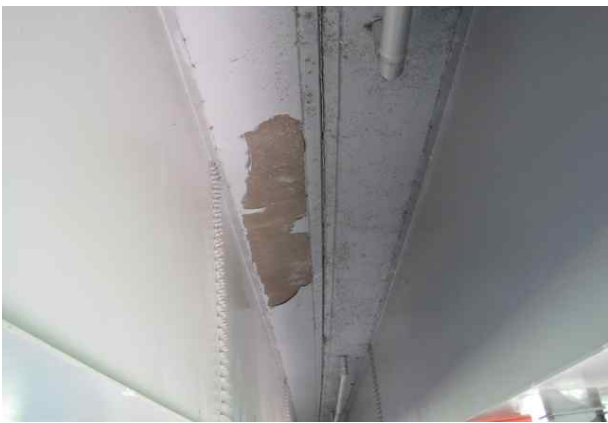
| S2 바닥판하면 보수재 박락(6.0m×1.0m) | S2 바닥판하면 박락(0.3m×1.5m) |

- 보수재 박락 구간은 보수시 전처리 미흡으로 인한 손상으로 손상의 진전시 전처리 후 재도장 실시 등의 유지관리가 요구된다. 또한 데크플레이트 부식은 장기공용에 의한 열화로 손상의 진전시 재도장 등의 조치가 요구된다.
- 바닥판하면의 박리, 박락은 켄틸레버부에 발생되었으며 외부에서 침투한 누수가 진행되면서 발생한 결함으로 내구성 증진을 위해 박리·박락에 대한 단면보수가 필요하다.

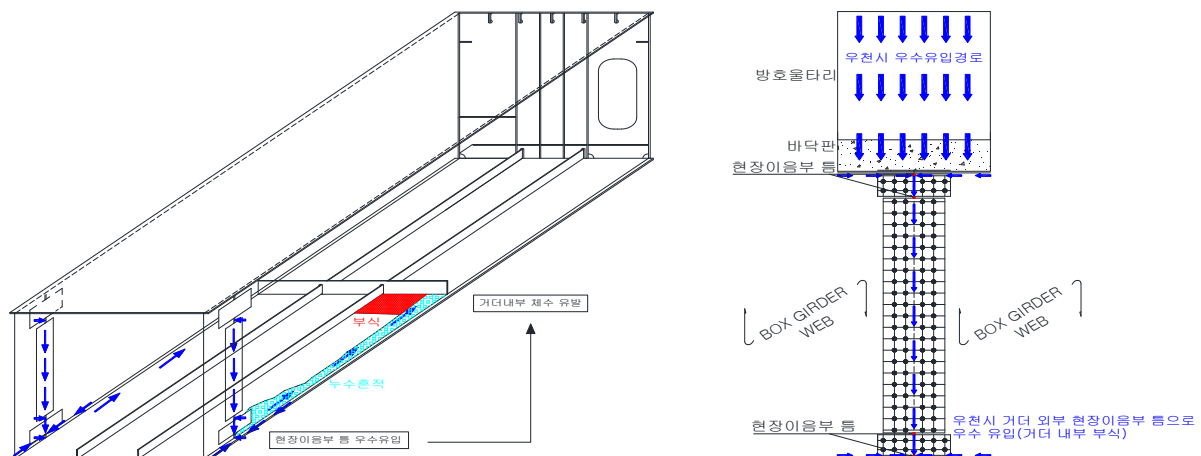
【표 3.4】 거더 내부 외관조사 결과

- 거더 내부에 대한 현장조사 결과 기 손상인 Splice부 실링재 누락으로 인해 우수유입 흔적, 이물질퇴적, 우수유입 등의 손상이 확인되었다.
- 발생한 강재부식, 점부식, 볼트부식 등의 신규손상이 조사되었다.

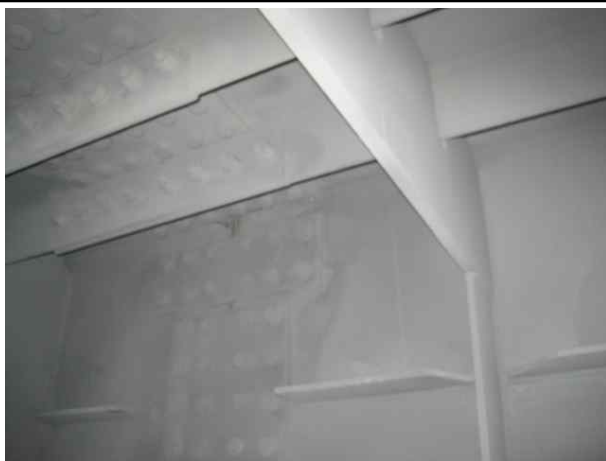
S1-G2 우수유입흔적(4EA)

- 거더 내부에 발생한 우수유입 및 체수혼적은 현장이음부 틈새에 실런트 주입 이전에 발생한 손상이며 현재 우수가 유입되고 있고, 장기 방치시 강재에 부식이 진행되어 단면손실이 발생되므로 내구성 확보를 위하여 보수가 필요하다. 우수 유입시 일부 토사도 함께 유입되어 있으므로 청소가 요구된다.
- 거더 내부에 발생한 점부식 등의 손상은 현장이음부 틈새 우수유입 등에 의한 것으로 판단되며, 강재부식으로 진행된다면 단면손실이 발생할수 있으므로 재도장이 필요한 상태이다.
- 거더 외부에 발생한 플렌지 변형은 시공당시 발생한 것으로 판단되며, 17년 정밀안전점검과의 비교시 진전이 없는 상태로, 주기적인 점검으로 유지관리(주의관찰)하는 것이 바람직하다.

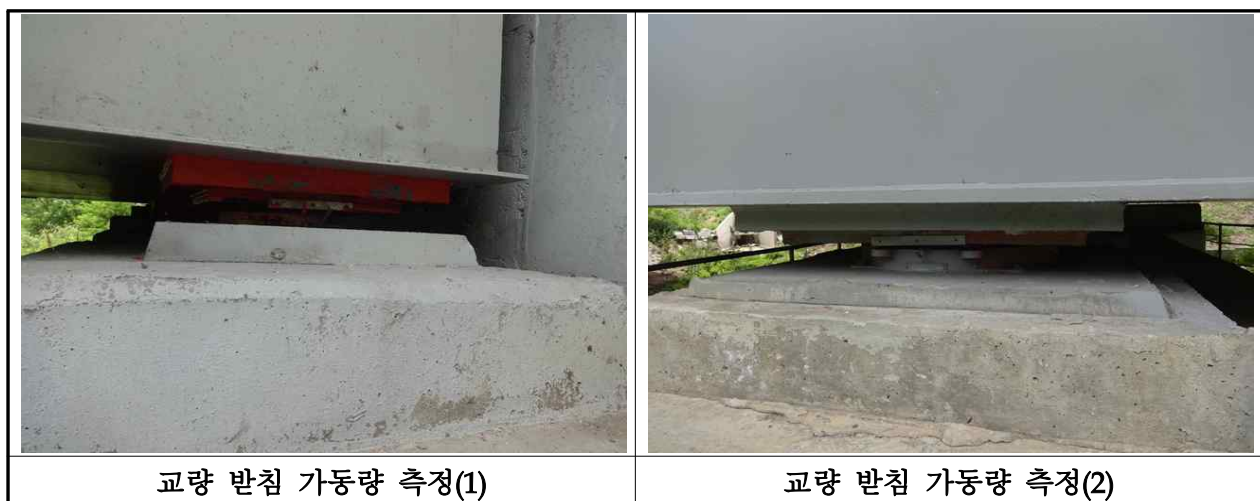
교량 받침 가동량 측정(1)

교량 받침 가동량 측정(2)

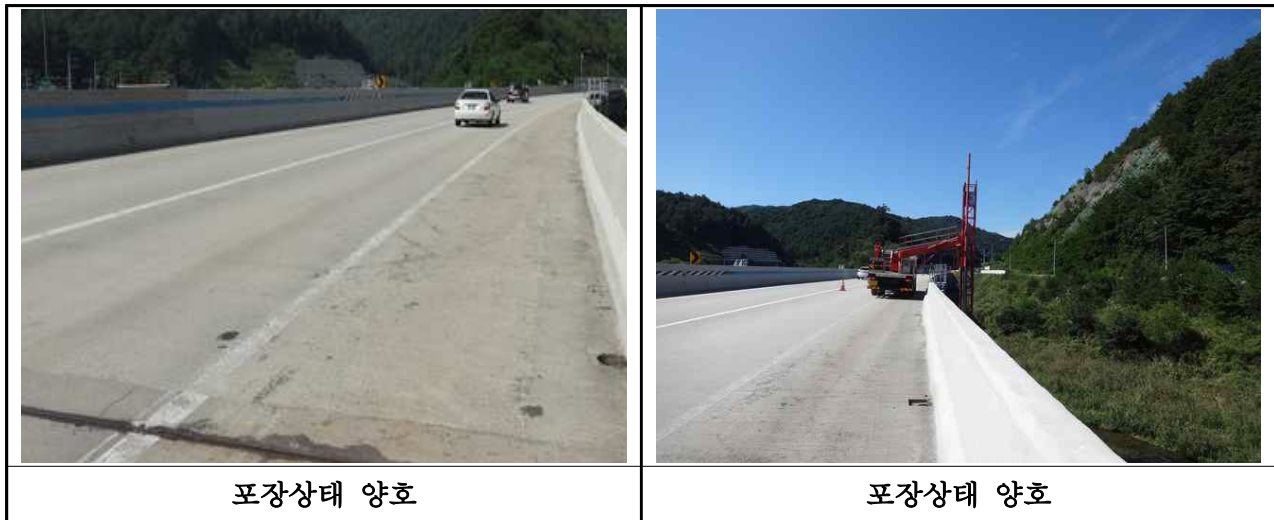
【사진 3.21】 교면포장 손상현황

- 현장조사 결과 포장은 균열, 망상균열, 패임, 체수 등이 없는 양호한 상태로 조사되었다.

- 교면포장은 현재까지 손상의 발생이 없는 양호한 상태이다. 교면포장은 차량의 반복 하중, 우수, 장기공용에 의해 열화가 발생할 수 있으므로, 지속적인 점검 및 유지관리가 필요하다.

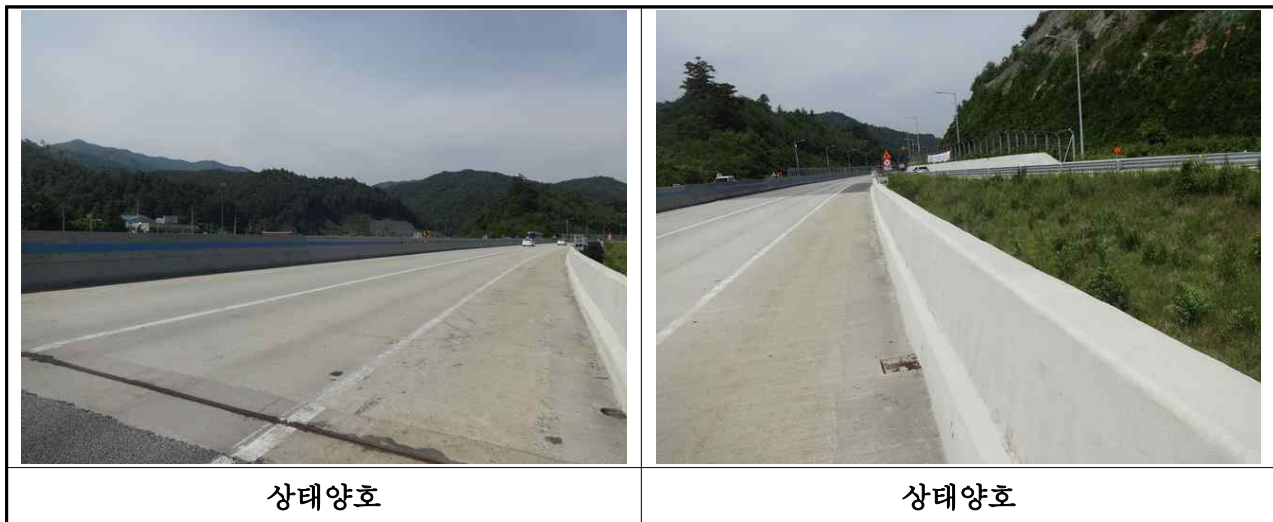
【사진 3.25】 방호벽 및 중앙분리대 손상현황

- 방호벽에 대한 현장조사 결과, 방호벽 전구간에 균열보수가 실시되어, 현재 손상이 없는 양호한 상태로 확인되었다.

- 방호벽은 금회 전구간 손상이 보수되었고, 보수 상태는 양호한 것으로 확인되었다. 현재 방호벽은 손상이 없는 양호한 상태로 확인되었다.

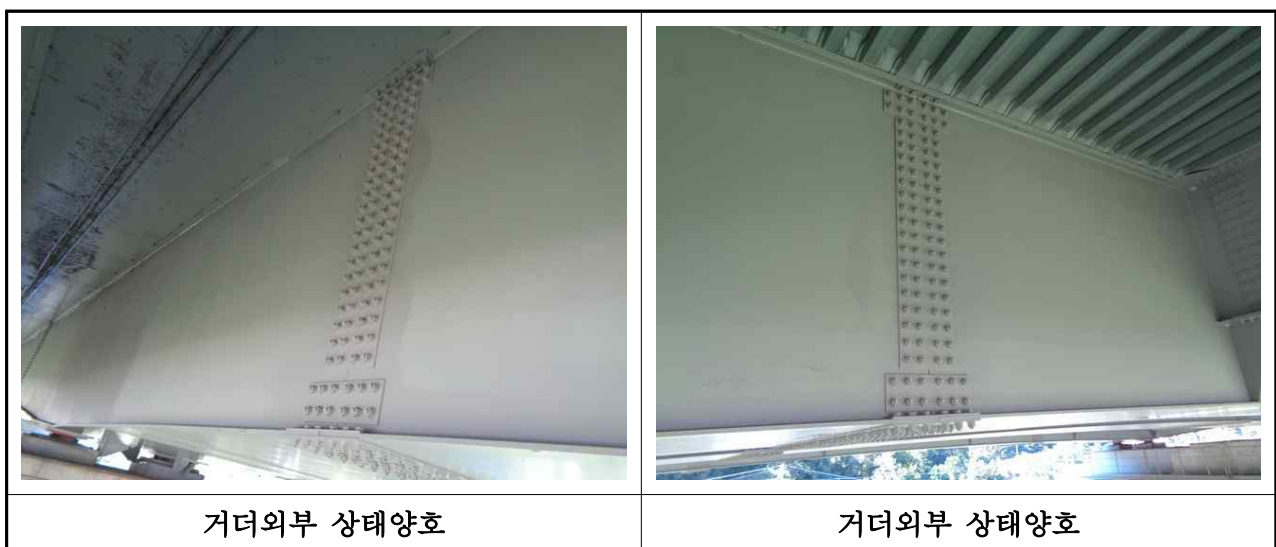
【사진 3.31】 거더 외부 손상현황

- 속사천4교 거더 외부에 대한 현장조사 손상이 없는 양호한 상태로 확인 되었다.

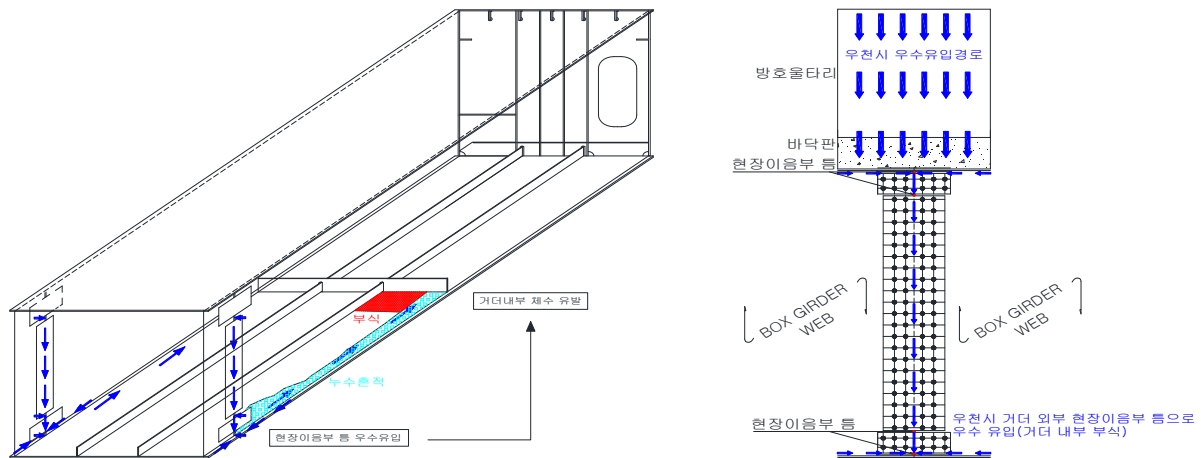
【표 3.20】 거더 내부 외관조사 결과

- 거더 내부에 대한 현장조사 결과 기 손상인 Splice부 실링재 누락으로 인해 우수유입 흔적, 이물질퇴적, 우수유입 등의 손상이 확인되었다.
- 발생한 강재부식, 점부식, 볼트부식 등의 신규손상이 조사되었다.

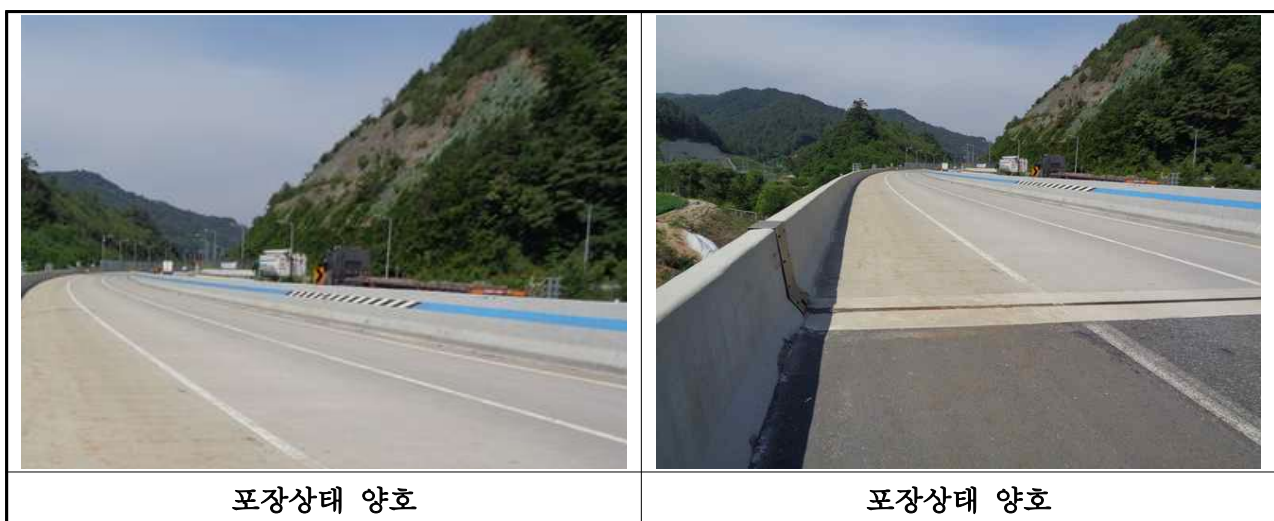
【사진 3.47】 교면포장 손상현황

- 현장조사 결과 포장은 균열, 망상균열, 패임, 체수 등이 없는 양호한 상태로 조사되었다.

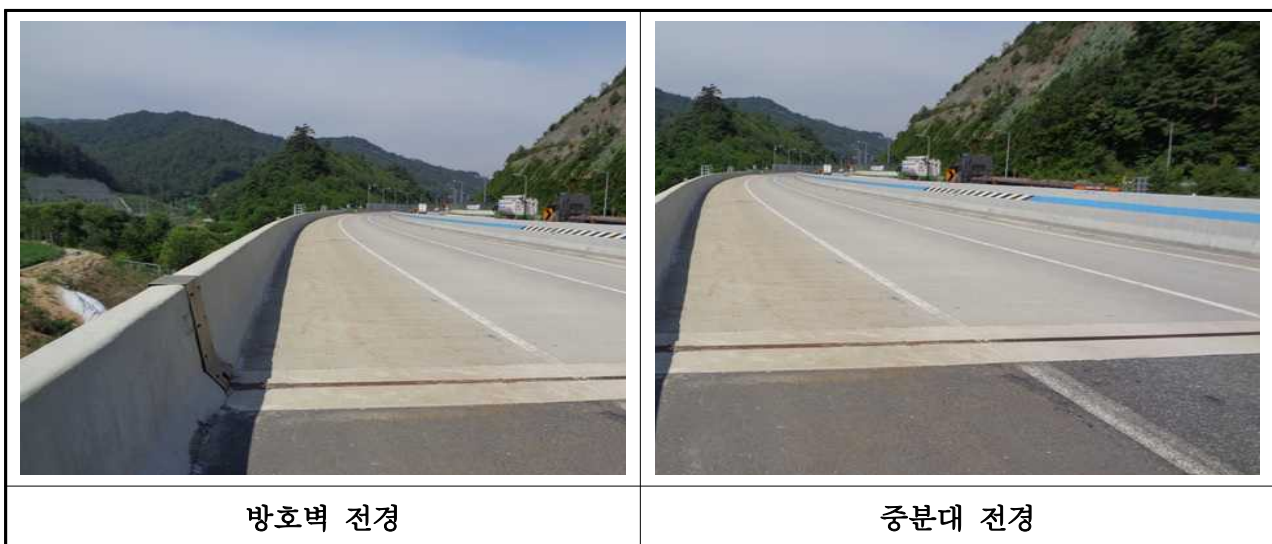
【사진 3.49】 방호벽 및 중앙분리대 전경

- 방호벽 및 중앙분리대에 대하여 기 점검 결과를 토대로 손상 진전여부를 검토한 결과, 방호벽 전구간 보수가 실시되었고, 금회 파손이 신규 조사되었다.

- 발생한 방호벽 파손은 재료열화 및 수분흡착 열화에 의한 손상으로 단면보수 등의 조치가 요구된다.

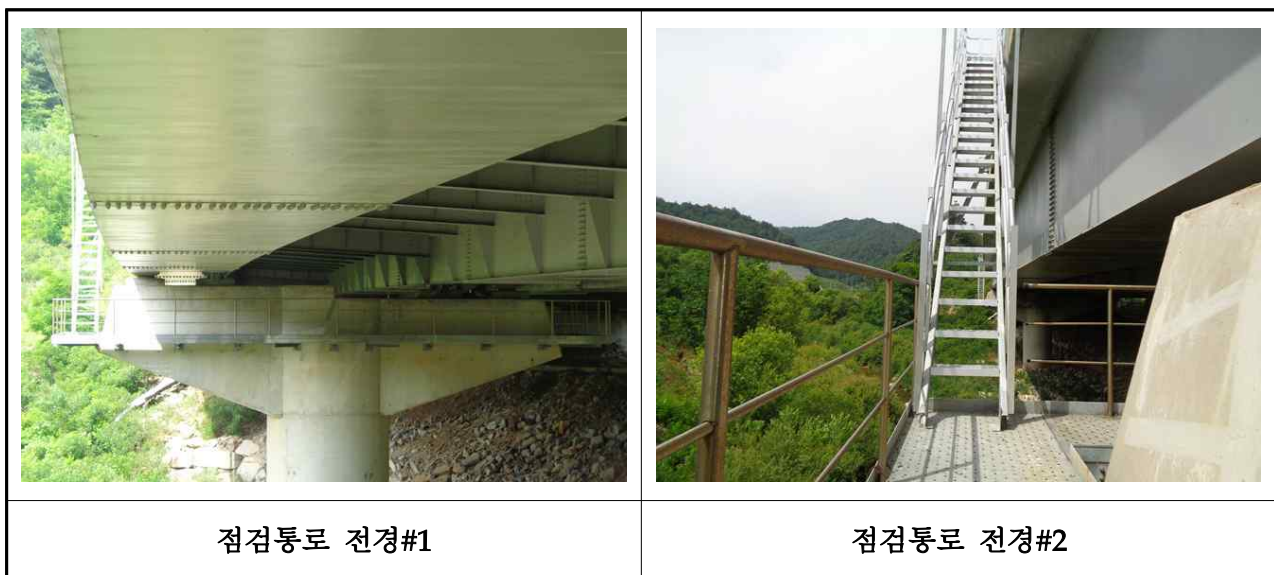
【사진 3.51】 교량 점검시설 전경

- 교각에 설치된 점검통로 조사 시 손상이 없는 양호한 상태로 확인되었다.

- 교량 점검시설에 대하여 기 점검 결과를 토대로 손상 진전여부를 검토한 결과, 손상의 진전 및 신규가 없는 상태로 확인되었다.

- 교량 점검시설의 조사 결과, 손상이 없는 양호한 상태로 조사되었고, 점검로는 주기적인 점검을 통한 손상의 발생여부 확인 등의 유지관리가 요구된다.

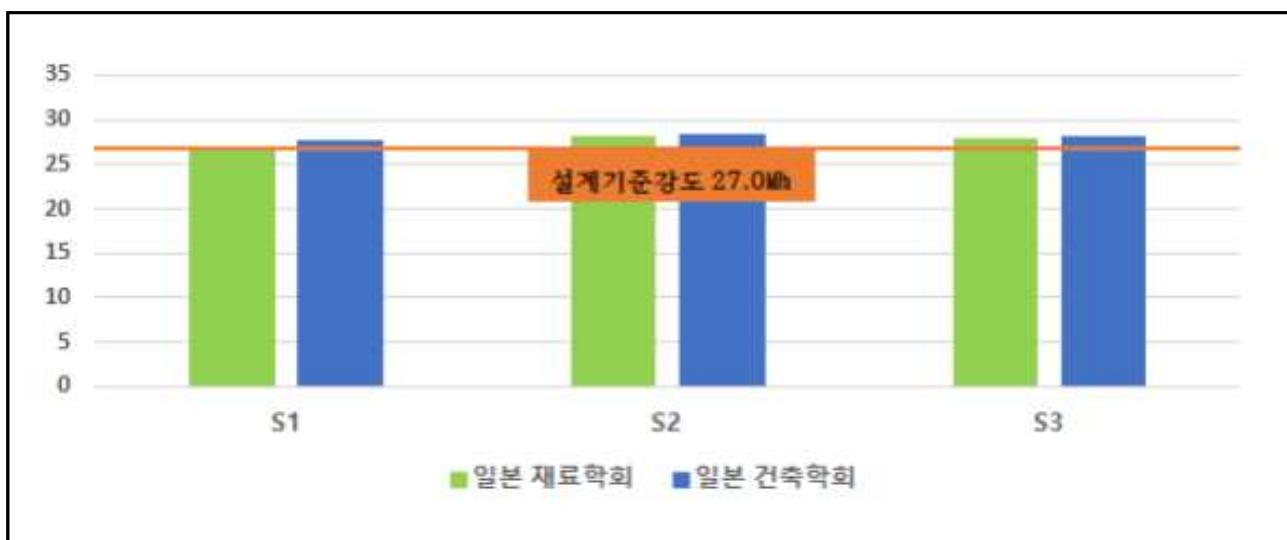
【그림 3.9】 상부구조 평균압축강도 추정결과

- 반발경도법에 의한 압축강도 측정결과 상부구조 27.7~28.1MPa, 하부구조 25.2~26.7MPa 로 측정 되었으며, 금회 실시한 비파괴강도는 모두 설계기준 압축강도(상부: 27.0MPa, 하부: 24.0MPa)를 상회하는 것으로 강도 저하가 없는 것으로 판단된다.

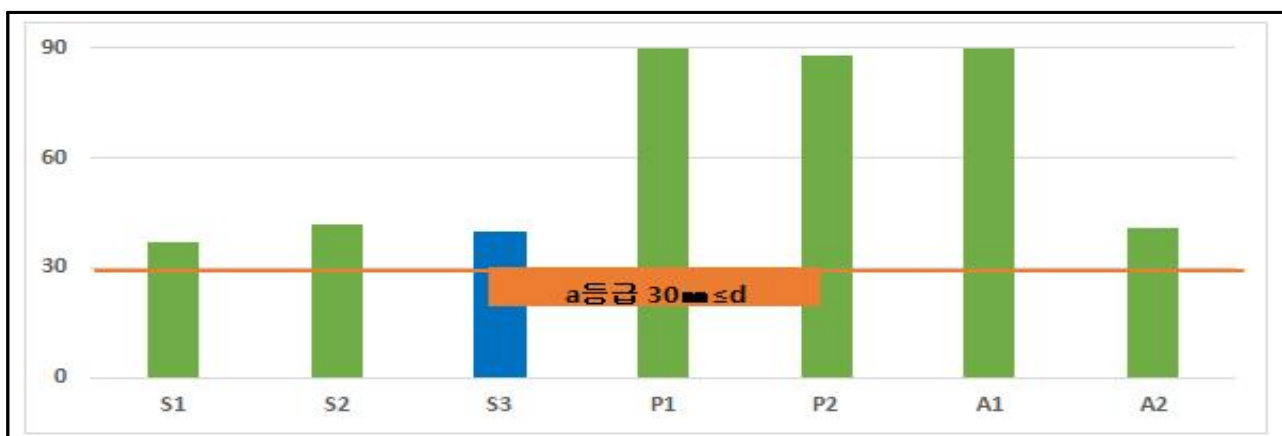
【그림 3.11】 탄산화 깊이 측정결과

- 상부구조 탄산화깊이는 8.0mm~13.0mm, 하부구조 탄산화깊이는 7.0mm~12.0mm로 측정되었으며, 잔여깊이가 30mm이상을 확보하고, 세부지침 지침기준 "a"로 평가 되어 탄산화에 따른 철근의 부식발생 영향은 없는 것으로 판단된다.

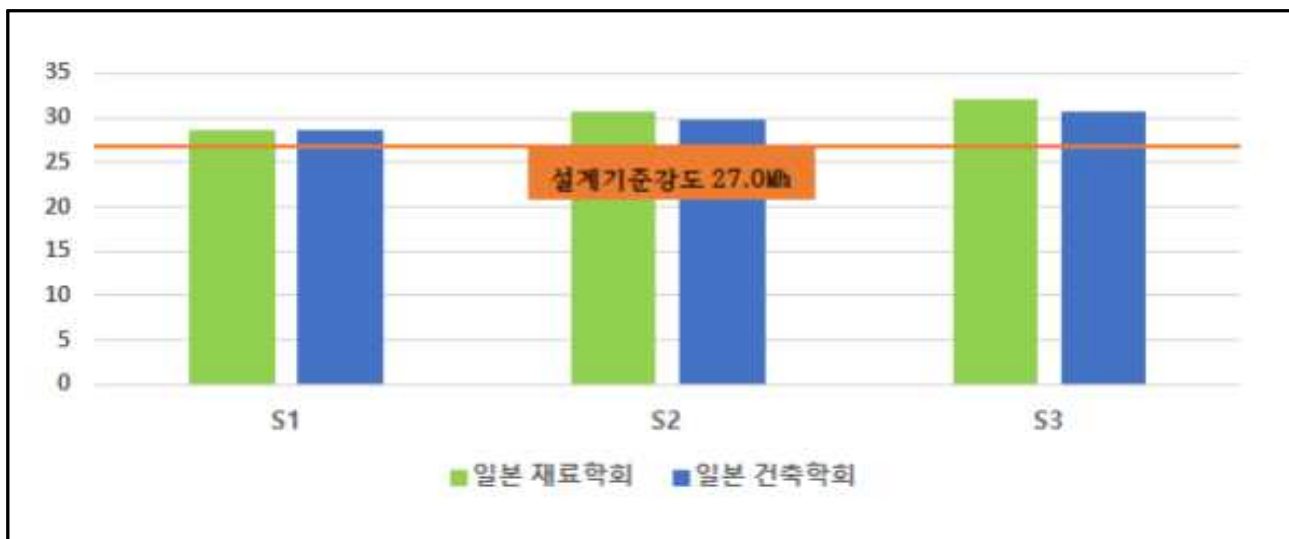
【그림 3.12】 상부구조 평균압축강도 추정결과

- 반발경도법에 의한 압축강도 측정결과 상부구조 29.7~30.5MPa, 하부구조 27.4~27.9MPa 로 측정 되었으며, 금회 실시한 비파괴강도는 모두 설계기준 압축강도(상부: 27.0MPa, 하부: 24.0MPa)를 상회하는 것으로 강도 저하가 없는 것으로 판단된다.

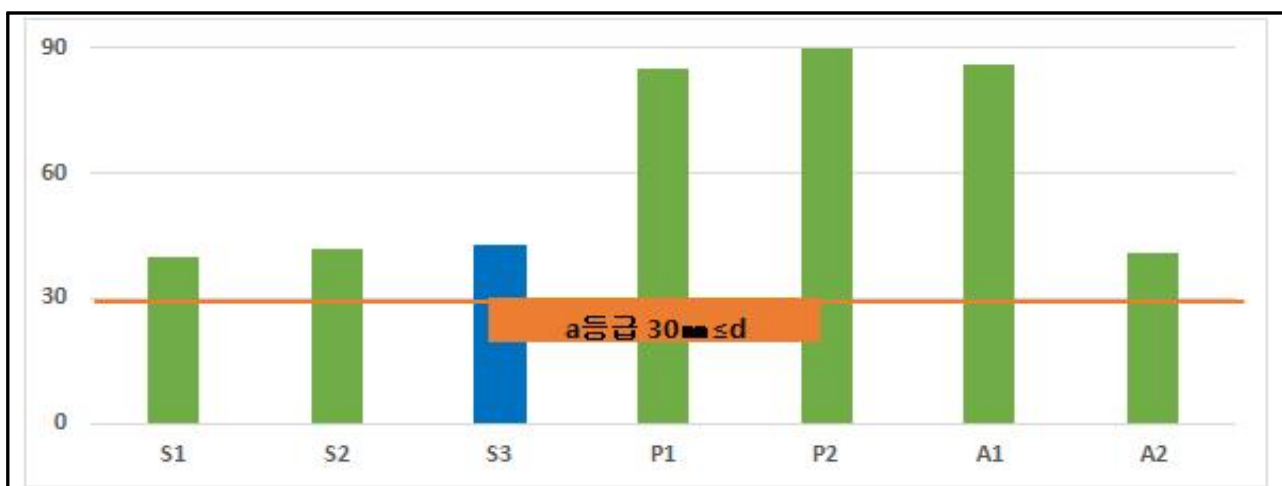
【그림 3.14】 탄산화 깊이 측정결과

- 상부구조 탄산화깊이는 7.0mm~10.0mm, 하부구조 탄산화깊이는 9.0mm~15.0mm로 측정되었으며, 잔여깊이가 30mm이상을 확보하고, 세부지침 지침기준 "a"로 평가 되어 탄산화에 따른 철근의 부식발생 영향은 없는 것으로 판단된다.
