## 제 3 장 현장조사 및 시험

### 3.1 개 요

본 과업 대상교량인 속사IC2교는 강원도 평창군 용평면 속사리(영동선 인천기점 191.74km 지점)에 위치하고 있으며, 1999년도에 준공되어 약 20년 정도의 공용기간이 경과한 상태이며, 왕복 4차로(인천방향 편도 2차로, 강릉방향 편도 2차로) 교량이다.

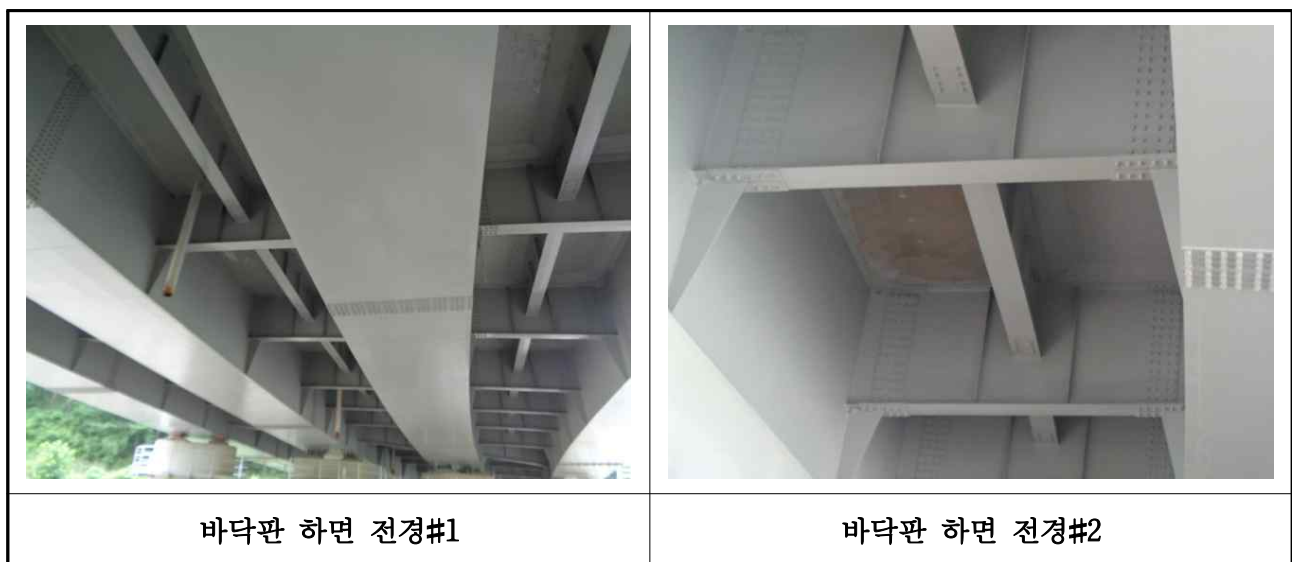
【사진 3.2】 바닥판하면 전경

- 바닥판 하면은 콘크리트 표면열화가 발생하였으며, 본 교량은 JCT교로서 횡구배 및 배수관 주변에 교면수 침투에 의해 캔틸레버부의 백태가 발생한 상태이다.
- 바닥판하면 현장조사 결과, 망상균열(0.3mm미만), 표면열화 및 박락, 철근노출이 조사되었다.

- 바닥판 하면에 대하여 기 점검 결과를 토대로 손상 진전여부를 검토한 결과, 2017년 정밀안전점검에서 조사된 손상과 유사하게 조사 되었으며, 표면열화 및 망상균열 손상이 공용기간 일부 증가, 신규발생된 것으로 확인되었다.

- 바닥판하면의 발생된 폭 0.3mm미만의 균열은 불규칙적인 망상형태의 균열로서 균열은 대부분 거더와 거더 사이 바닥판에 폭 0.3mm미만 형태로 발생되었으며, 시공초기 건조 수축 및 온도변화에 의해 발생된 균열이 교면포장 손상부로 유입된 우수 침투로 인해 바닥판 콘크리트에 망상균열로 진행된 것으로 판단되어 표면처리보수를 실시하는 것이 향후 추가손상 방지 등 유지관리에 효율적일 것으로 판단된다.
- 캔틸레버 하면 백태는 바닥판 외측 배수관 주변에 발생되었으며 접합부로 침투한 우수가 측면으로 누수가 진행 되면서 발생된 결함으로 표면보수가 필요하다.
- 바닥판하면의 표면열화, 박락, 철근노출은 교대 지점부에 발생되었으며 신축이음부로 침투한 우수가 측면으로 누수가 진행 되면서 발생된 결함으로 내구성 증진을 위해 박리·박락에 대한 단면보수후 백태는 전면 표면보수가 필요하다.

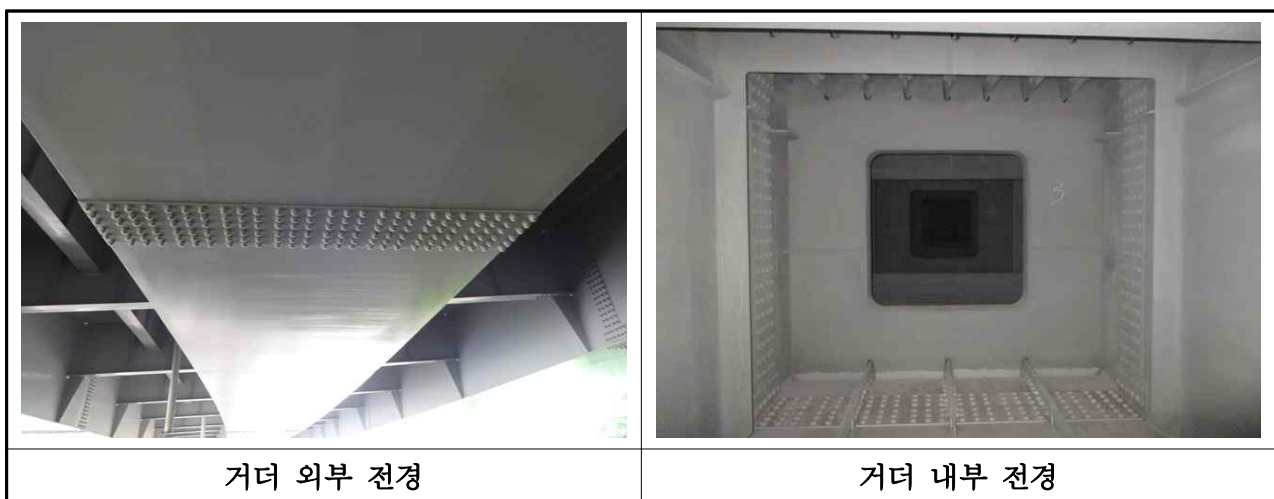
【사진 3.4】 거더 전경

- 속사IC2교 거더 외부에 대한 현장조사 결과 안전성에 영향을 미칠만한 손상은 조사되지 않았으며, 경미한 플렌지 변형이 발생하였다.

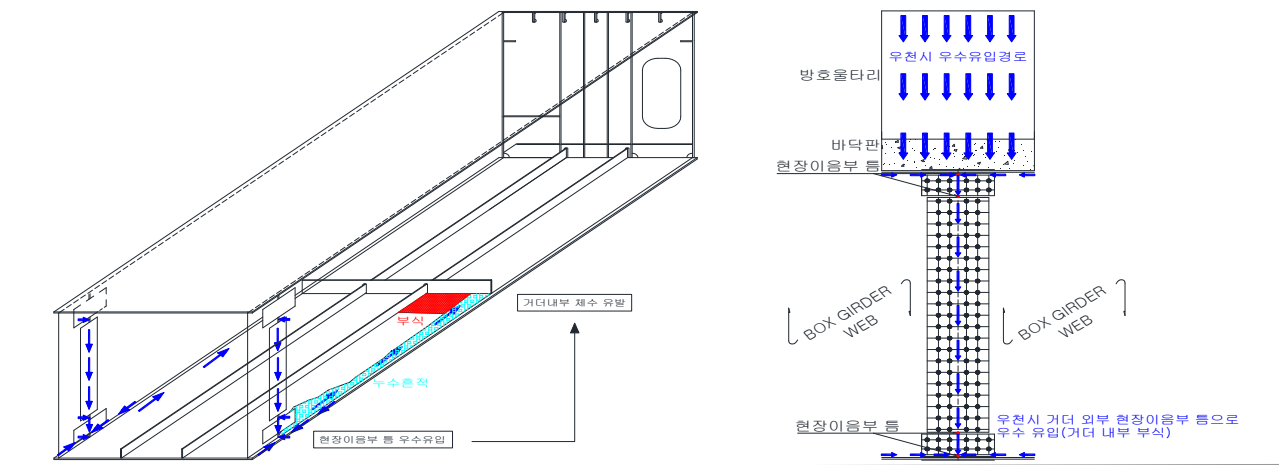
- 거더 내부에 대한 현장조사 결과 Splice부 실링재 누락으로 인해 우수유입흔적, 이물 질퇴적, 기존 손상인 용접피트, 우수유입 등의 손상이 확인되었고, 점부식이 신규조사 되었다.
- 강재손상은 접합부의 용접상태와 도장상태는 전반적으로 양호한 상태이며, Splice부 또한 볼트풀림이 없는 양호한 상태로 조사되었다.

- 거더에 대하여 기 점검 결과를 토대로 손상 진전여부를 검토한 결과, 점부식, 용접피트 등에 대해 신규손상이 발생하였으며, 기존손상은 기 점검과 비교하여 손상 진전은 없는 상태로 조사되었다.

- 거더 내부에 발생된 우수유입 및 체수혼적은 현장이음부 틈새에 실런트 주입 이전에 발생된 손상이며 현재 우수가 유입되고 있고, 장기 방치시 강재에 부식이 진행되어 단면손실이 발생되므로 내구성 확보를 위하여 보수가 필요하다. 우수 유입시 일부 토사도 함께 유입되어 있으므로 청소가 요구된다.
- 거더 내부에 발생한 점부식 등의 손상은 현장이음부 틈새 우수유입 등에 의한 것으로 판단되며, 강재부식으로 진행된다면 단면손실이 발생할수 있으므로 재도장이 필요한 상태이다.
- 거더 외부에 발생된 플렌지 변형은 시공당시 발생한 것으로 판단되며, 17년 정밀안전점검과의 비교시 진전이 없는 상태로, 주기적인 점검으로 유지관리(주의관찰)하는 것이 바람직하다.

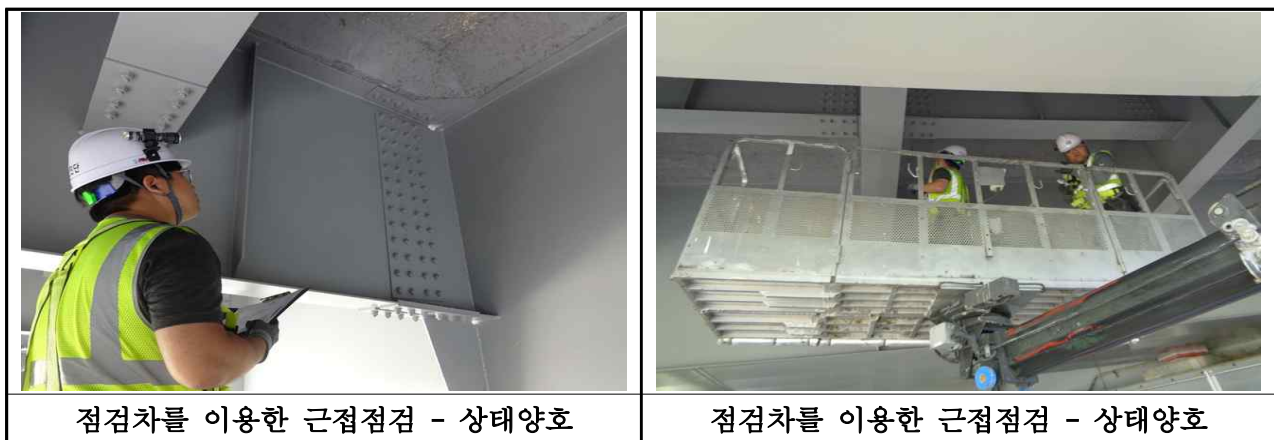
【사진 3.8】 가로보 및 세로보 손상현황

- 가로보 및 세로보에 대한 현장조사 결과 손상이 없는 양호한 상태로 조사되었다.

- 가로보 및 세로보에 대하여 기 점검 결과를 토대로 손상 진전여부를 검토한 결과, 손상이 없는 것으로 조사되었다.

- 가로보 및 세로보 외부는 현재 양호한 상태이나, 공용기간 증가에 따른 도장 노후화, 우수집축 등에 의한 손상이 발생할 수 있으므로, 주의관찰이 필요하다.

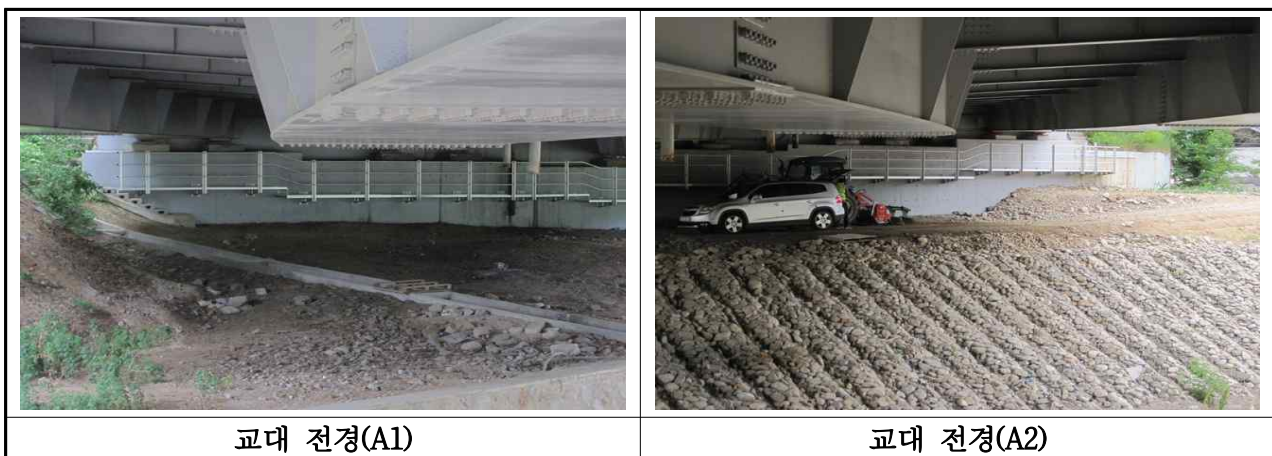
【사진 3.9】 교대 전경

- 교대 A1, A2에 대한 외관조사 결과 균열(0.3mm미만), 망상균열, 백태, 보수불량, 박리 등의 손상이 발생한 것으로 조사되었다.

- 교대에 대하여 기 점검 결과를 토대로 손상 진전여부를 검토한 결과, 손상물량은 전반적으로 변화가 없는 것으로 조사되었으나, 금회 조사시 백태가 추가로 조사되어 물량이 일부 증가한 것으로 확인되었다.

- 교대의 날개벽에서 조사된 균열 및 망상균열은 대부분 시공초기 발생한 온도변화 및 건조수축, 공용기간 증가에 의한 소수의 균열로서 표면보수, 주입보수를 통한 내구성 확보가 바람직할 것으로 판단된다.
- 흉벽 및 구체에서 조사된 백태, 표면보수재 열화는 신축이음 외측 단부 우수유출에 의해 발생한 것으로 표면보수 및 단면보수를 실시하여 유지관리 하여야 할 것으로 판단된다.

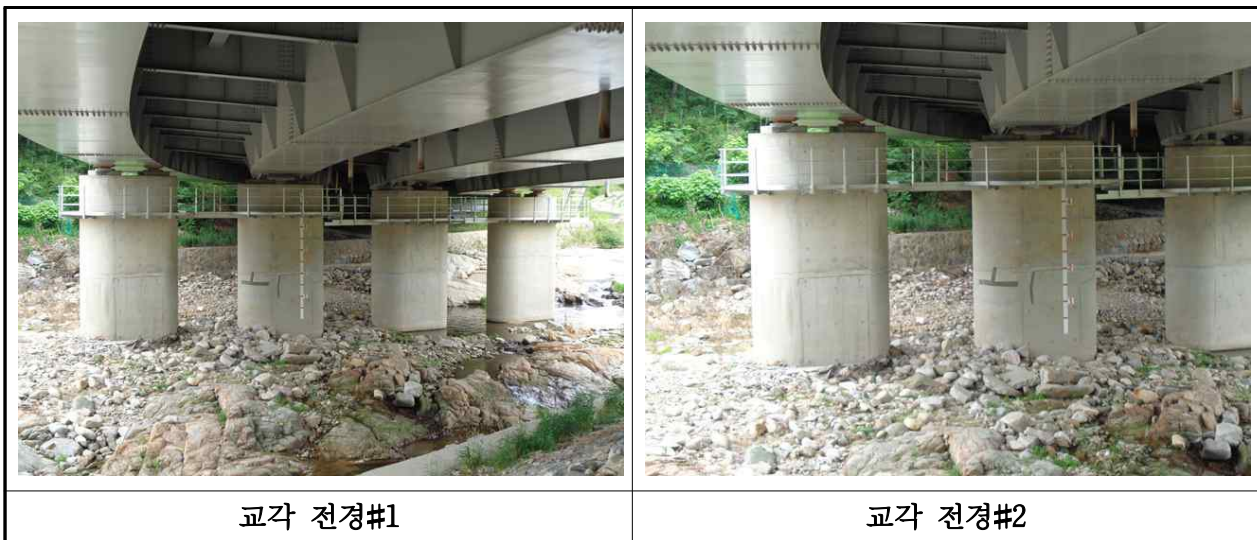
【사진 3.11】 교각 전경

- 교각에 대한 현장조사 결과 기존 손상인 폭 0.3mm이하 균열, 망상균열, 콘크리트 열화 등의 손상이 조사되었다.

- 교각에 대하여 기 점검 결과를 토대로 손상 진전여부를 검토한 결과, 금회 점검시 기 점검에서 발생한 손상을 면밀히 조사하였으나, 손상의 진전은 없는 상태로 조사되었고, 물량변화 또한 없는 상태로 확인되었다.

- 교각 코핑 및 기둥부에 발생한 균열, 망상균열은 건조수축, 온도변화, 거푸집 조기탈형 등의 복합적인 원인에 의한 비구조적 소수의 미세균열로서 표면보수, 주입보수를 실시하여 내구성을 확보가 바람직할 것으로 판단된다.
- 교각에 하부에 발생한 침식은 하천의 수세에 의한 것으로, 17년 정밀안전점검과 비교 시 진전이 미미하고 손상의 정도가 경미하므로, 추후 점검시 진전되면 세굴방지공 등의 조치를 해야 한다.

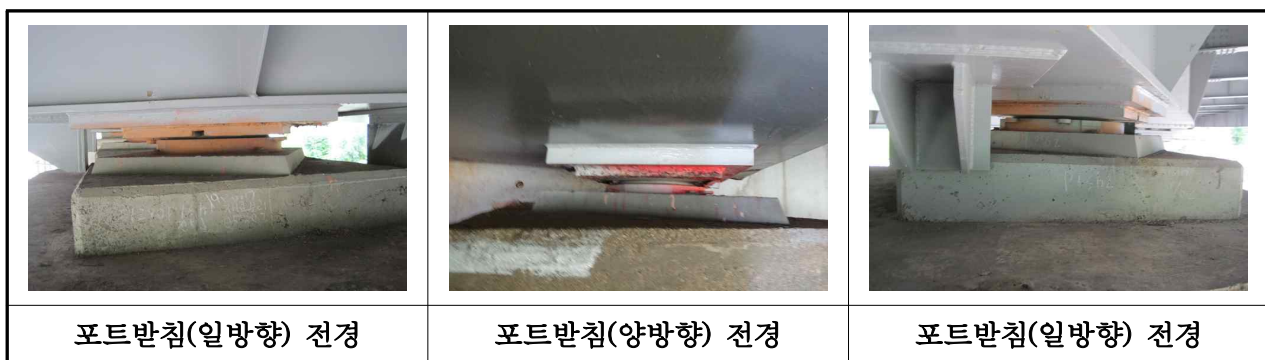
【사진 3.13】 교량받침 전경

- 현장조사 결과 기능장애 또는 기능저하를 유발할 손상은 발생하지 않은 상태로, 경미한 본체 부식, 볼트 부식이 조사되었으며, 교량받침 콘크리트 및 받침몰탈에 폭 0.3mm 미만 균열이 국부적으로 조사되었다.

- 교량받침에 대하여 기 점검 결과를 토대로 손상 진전여부를 검토한 결과, 금회 점검시 기 점검에서 발생한 손상을 면밀히 조사하였으나, 손상의 진전은 없는 상태로 조사되었고, 받침콘크리트 파손(들뜸)이 1개소 추가 조사되었다.

- 받침본체 외측에서 조사된 본체 부식은 신축이음 외측 단부 누수 및 외부 우수유입에 의한 2차 손상으로 판단되며, 신축이음으로 유입되는 우수차단(하부 물받이설치, 외측 차수덮개 또는 조인트설치)이 선행되어야 하고, 손상부는 유지관리를 위하여 재도장이 필요하다.
- 받침콘크리트 및 받침몰탈에서 조사된 균열은 국부적으로 발생된 폭 0.1~0.2mm의 미세 균열로 현 상태에서 별도의 조치보다는 유지관리 후 손상진전 및 추가 손상 발생 시 일괄 보수하는 것이 바람직 할 것으로 판단된다.

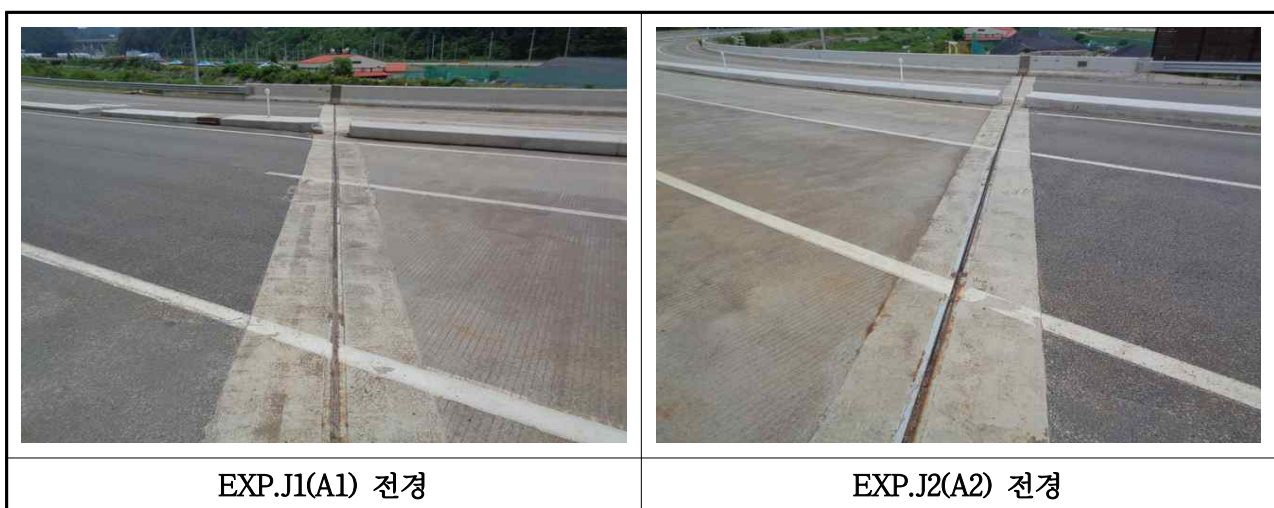
【사진 3.17】 신축이음장치 전경

- 신축이음 현장조사 결과, 본체 부식이 조사되었다.

- 금회 점검에서 신축이음에 대하여 기 점검 결과를 토대로 손상 진전여부를 검토한 결과, 공용중 우수 등에 의한 갯길측 본체 부식이 발생하였다. 그 외 손상은 없는 상태로 조사되었다.

- 신축이음 본체에서는 차량통행으로 인한 분산먼지, 우수에 의한 갯길측 체수 등에 의한 본체 부식이 조사되었다. 부식 손상은 현재 신축작용에 문제는 없는 상태로서 주의관찰을 통한 유지관리가 필요하다.

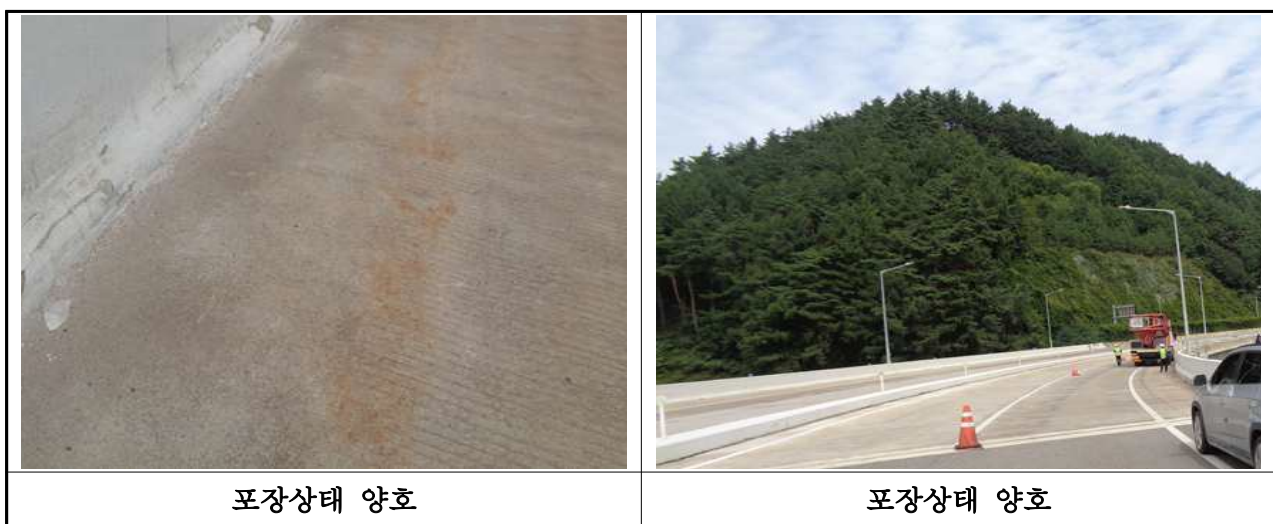
【사진 3.21】 교면포장 손상현황

- 현장조사 결과 포장은 균열, 망상균열, 패임, 체수 등이 없는 양호한 상태로 조사되었다.

포장상태 양호

- 교면포장에 대하여 기 점검 결과를 토대로 손상 진전여부를 검토한 결과, 금회 점검에서 손상의 진전은 없는 상태로 조사되어 물량 또한 증가가 없는 상태로 조사되었다.

- 교면포장은 2017년 정밀안전점검 당시 보수공사를 실시하였고, 현재까지 손상의 발생이 없는 양호한 상태이다. 교면포장은 차량의 반복하중, 우수, 장기공용에 의해 열화가 발생할 수 있으므로, 지속적인 점검 및 유지관리가 필요하다.

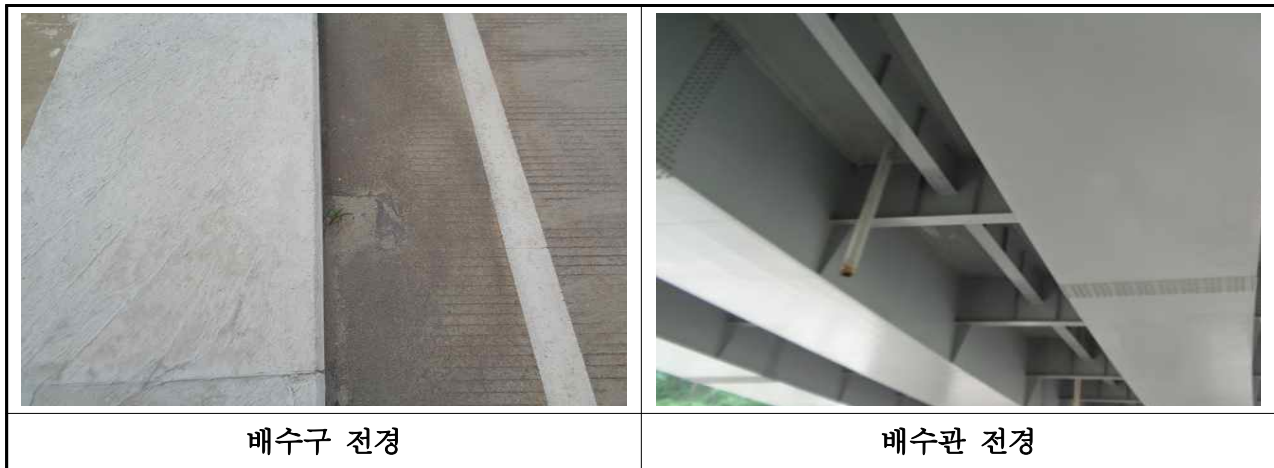
【사진 3.22】 배수시설 전경

- 배수시설에 대한 현장조사 결과 배수구 막힘, 그레이팅 파손, 배수관 부식이 조사되었다.

- 배수시설에 발생한 배수구 막힘 손상은 대부분 토사유입 및 통행차량에서 버려지는 쓰레기 등에 의한 배수구 막힘이 발생하였으며, 향후 교면에 체수 발생 우려가 있어 통행차량에 위험을 초래할 수 있으므로 원활한 배수를 위한 청소가 요구된다.
- 배수관 부식은 공용기간 증가, 우수에 의한 손상으로 손상의 정도가 경미하므로, 지속적인 점검 및 유지관리를 실시하는 것이 바람직하다

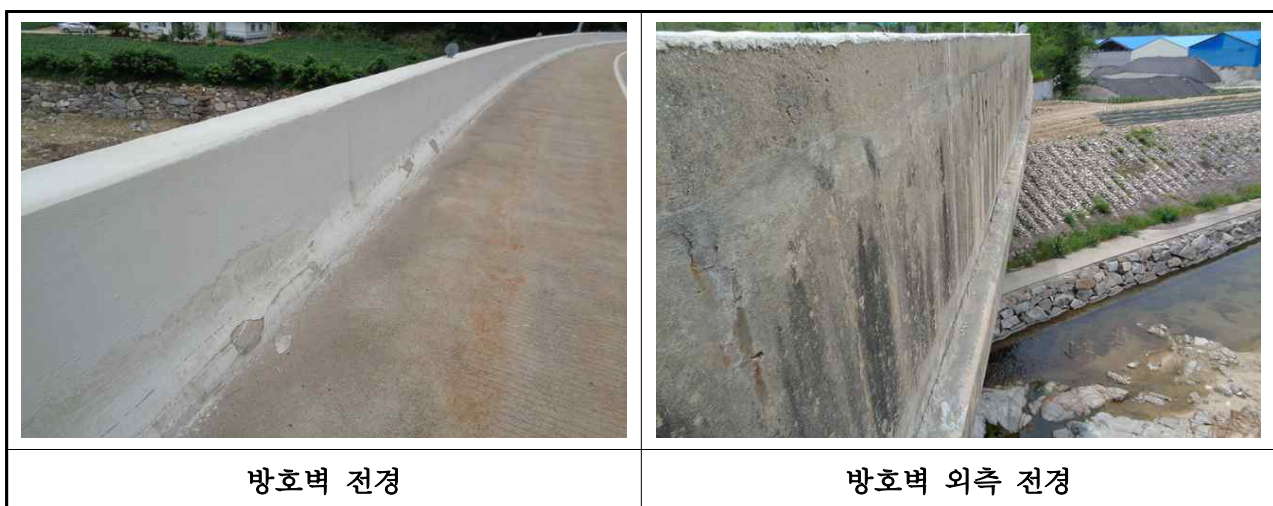
【사진 3.24】 방호벽 및 중앙분리대 전경

- 방호벽에 대한 현장조사 결과, 기존 손상인 박리, 박락 및 백태가 확인되었고, 보수재 박락이 신규 조사되었다.

- 방호벽 및 중앙분리대에 대하여 기 점검 결과를 토대로 손상 진전여부를 검토한 결과, 보수재 박락 손상이 금회에 일부 추가로 발생하여 물량이 증가하였으며, 그 외 기존에 발생한 손상에 대해 면밀히 조사한 결과 추가로 진전 또는 신규손상은 발생하지 않은 상태로 조사되었다.

- 방호벽에 발생한 박리, 박락, 철근노출은 방호벽 외측에 발생한 손상으로, 지속적으로 우수가 유입되어 발생한 손상으로 내구성확보를 위한 표면보수를 실시하여야 할 것으로 판단된다.
- 금회 신규 조사된 보수재 박락은 손상의 정도가 미미하므로, 지속적인 점검으로 유지 관리하는 것이 바람직하다.

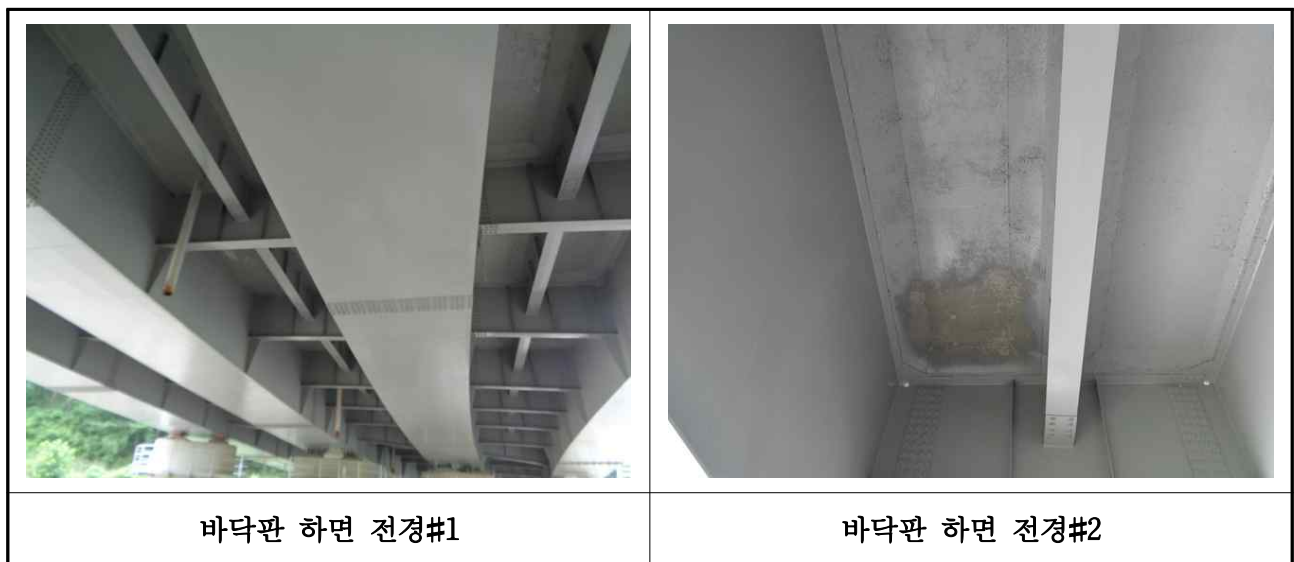
【사진 3.27】 바닥판 전경

- 바닥판 하면은 기존 손상인 폭 0.3mm이상 균열, 철근노출 등의 손상이 확인되었다.

- 바닥판 하면에 대하여 기 점검 결과를 토대로 손상 진전여부를 검토한 결과, 2017년 정밀안전점검에서 조사된 손상과 유사하게 조사 되었으며, 철근노출이 신규발생된 것으로 확인되었다.

- 바닥판하면의 발생된 폭 0.3mm이상의 균열, 철근노출은 시공초기 건조수축 및 온도변화에 의해 발생된 균열이 신축이음부로 유입된 우수 침투로 인해 바닥판 콘크리트 철근부식에 의한 팽창현상으로 인한 손상으로 판단되어, 내구성 증진을 위해 방청 및 단면보수를 실시하는 것이 향후 추가손상 방지 등 유지관리에 효율적일 것으로 판단된다.

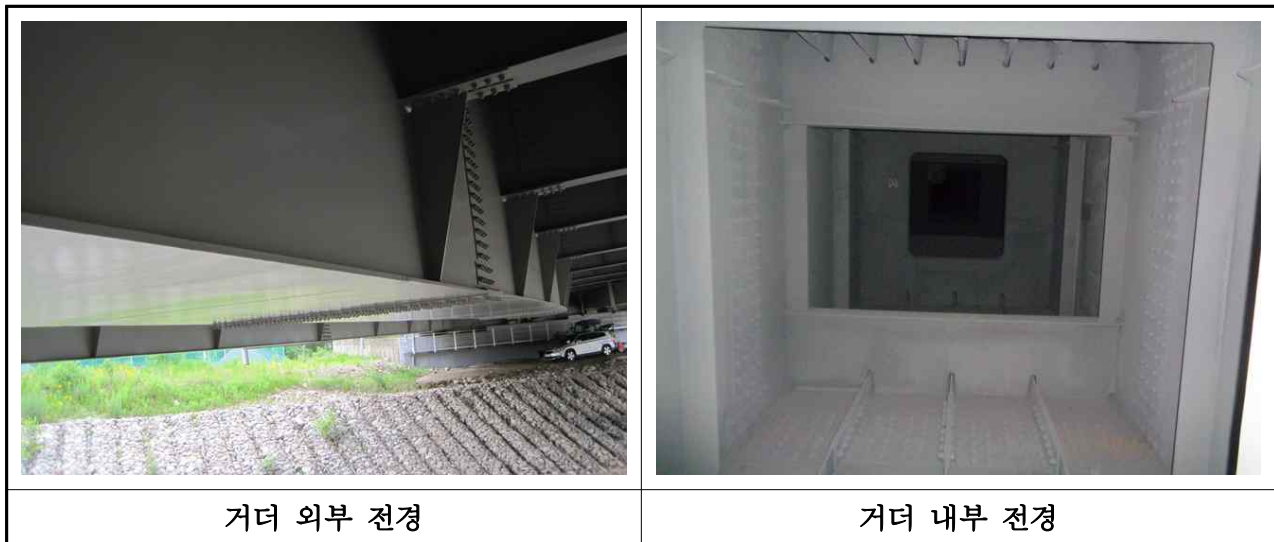
【사진 3.29】 거더 전경

- 속사IC2교 거더 외부에 대한 현장조사 결과 안전성에 영향을 미칠만한 손상은 조사되지 않았으며, 경미한 플렌지 변형이 발생하였다.

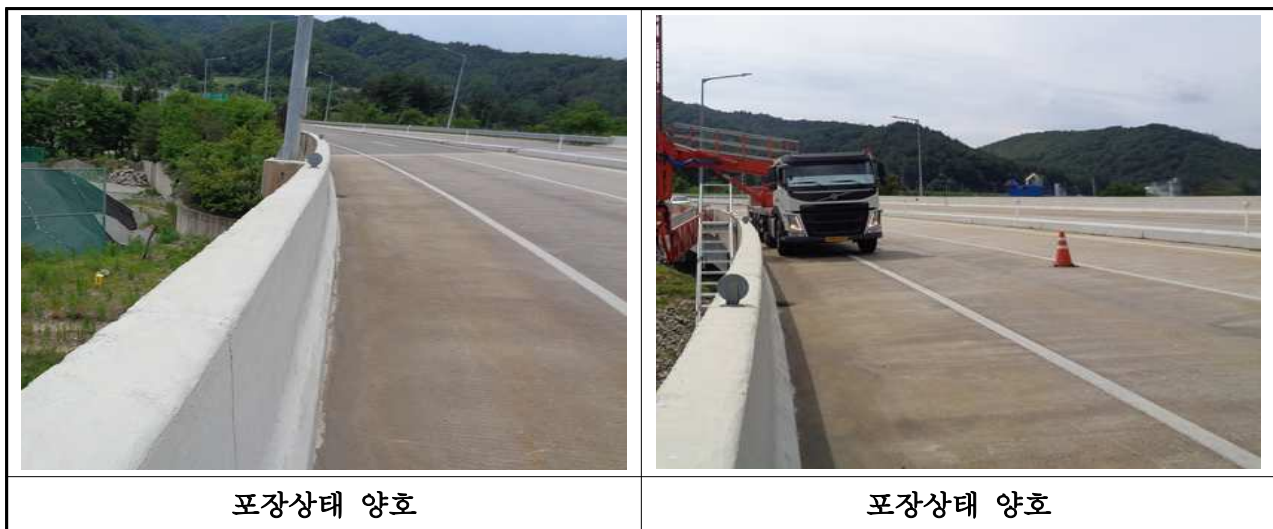
포장상태 양호
