## 제 3 장 현장조사 및 시험

본 과업 대상교량인 속사교는 강원도 평창군 용평면 속사리(영동선 인천기점 192.68km 지점)에 위치하고 있으며, 1999년도에 준공되어 약 20년 정도의 공용기간이 경과한 상태이며, 주행 왕복 4차로 교량이다.

본 과업은 “시설물의 안전 및 유지관리에 관한 특별법”(이하 “시설물안전법”이라 한다.) 제11조 및 동법 시행령 제8조에 의한 정밀안전점검(시설물의 물리적·기능적 결함과 손상을 조사·측정하고 원인을 분석하여 신속하고 적절한 보수·보강방법 제시) 및 동법 제40조 및 동법 시행령 제28조에 의한 성능평가(시설물에 내재되어 있는 위험요인이나 시설물 기능 및 성능저하, 상태 등을 신속·정확하게 조사·평가하고, 그에 대한 적절한 성능확보를 취하여 재해 및 재난을 예방하며, 시설물의 안전성능 및 내구성능, 사용성능을 보완·보전케 함으로써 시설물의 효용성을 증진)의 시행을 통한 공공의 안전을 확보하는데 그 목적이 있다.

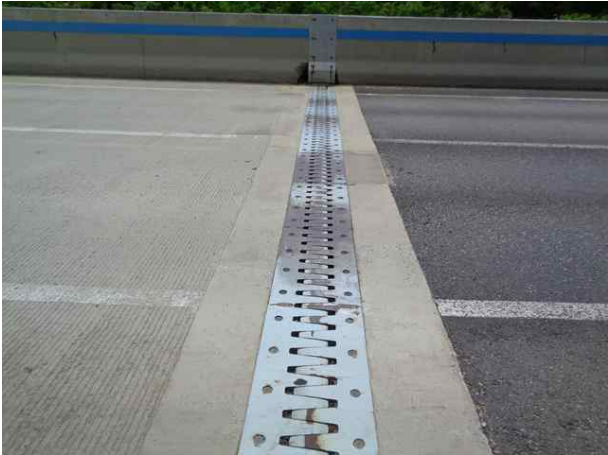
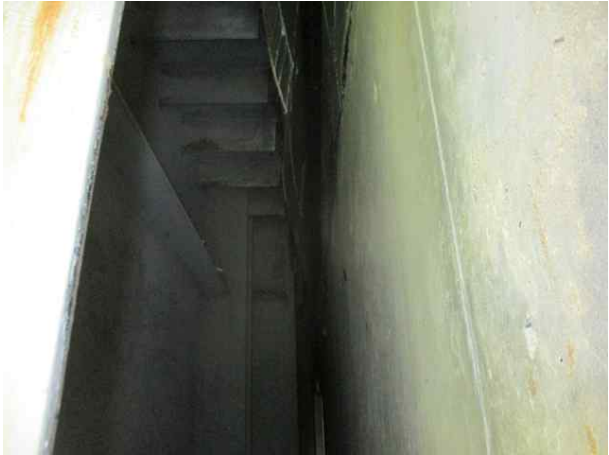
- 신축이음 현장조사 결과 본체 및 후타재의 경우 손상이 없는 양호한 상태인 것으로 조사되었다.

| A1 EXP.J1 상태양호 | A1 EXP.J1 하부 상태양호 |

- 신축이음의 경우 기 점검 이후 레일 조인트에서 팽거 조인트로 교체 공사를 실시하였으며, 현재 손상이 없는 양호한 상태이다. 추후 주기적인 점검을 통한 유지관리를 실시하여 현재 상태를 유지하는 것이 바람직 할 것으로 판단된다.

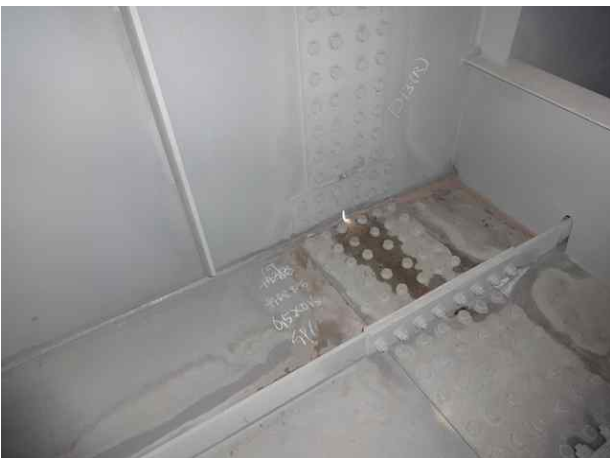
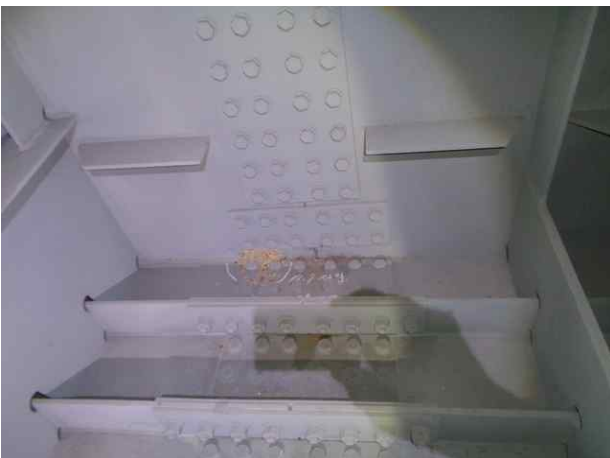
- 거더 내부에 대한 현장조사 결과 Splice부 실링재 누락으로 인해 우수유입흔적, 이물 질퇴적, 점부식 등의 손상이 발생하였다.
- 강재손상은 접합부의 용접상태와 도장상태는 전반적으로 양호한 상태이며, Splice부 또한 볼트풀림이 없는 양호한 상태로 조사되었다. 다만, 일부구간 Splice부 실링재 누락으로 인한 외부 우수유입으로 인해 강재부식, 백태오염 및 Splice부 볼트부식 등의 손상이 발생한 상태이다.

| S2-G2 우수유입(1.0m×1.0m) | S3-G1 이물질퇴적(0.1m×0.1m) |

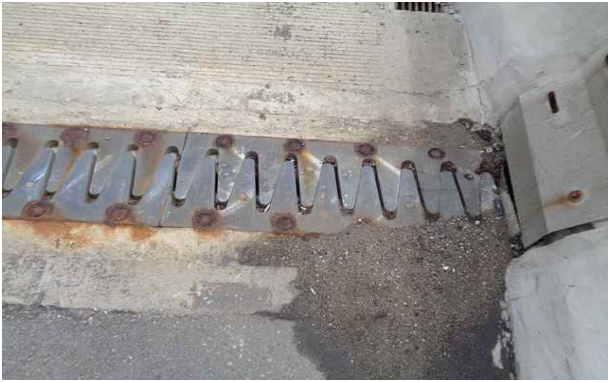
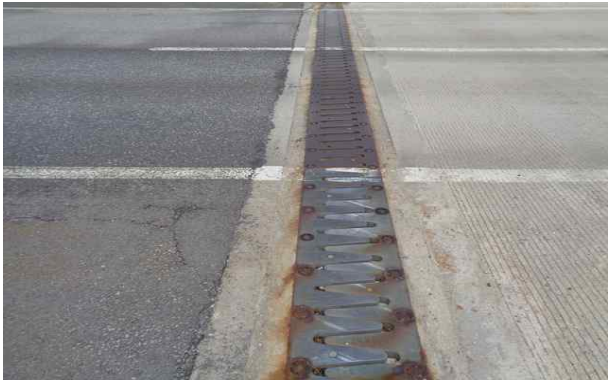
| A1 EXP.J1 유간 이물질퇴적(12.0m×0.05m) | A1 EXP.J1 후타재 마모(12.0m×0.3m, 2EA) |

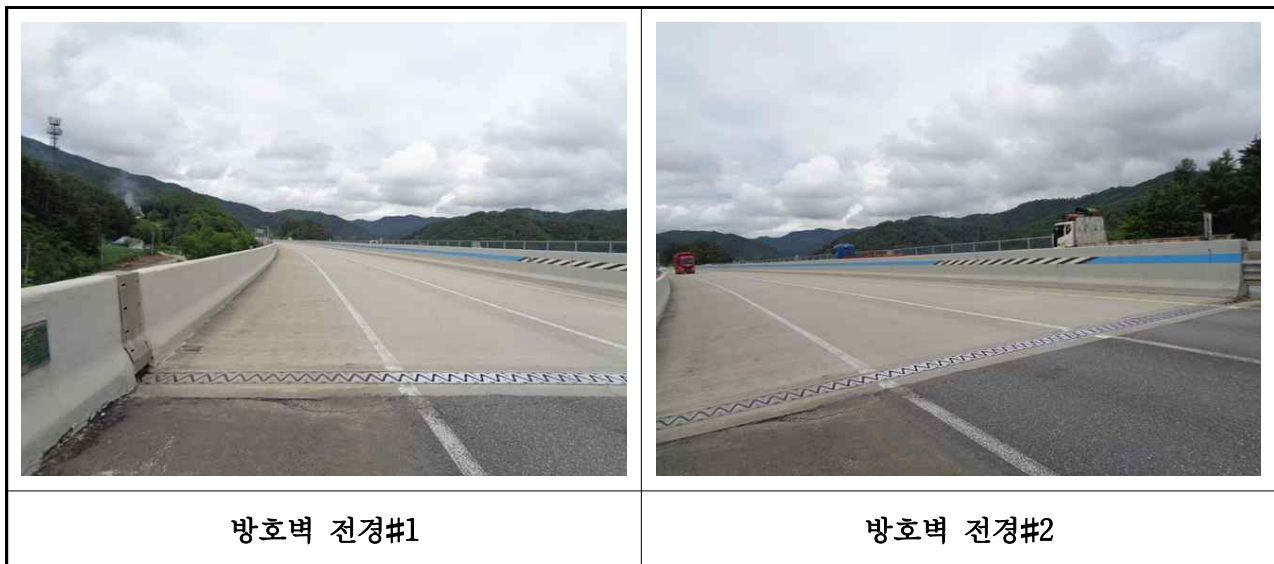
【사진 3.49】 방호벽 및 중앙분리대 전경

- 차량의 차도이탈 방지, 사고시 완충작용 등의 기능을 하는 방호울타리는 철근콘크리트 구조로 설치되어있다.

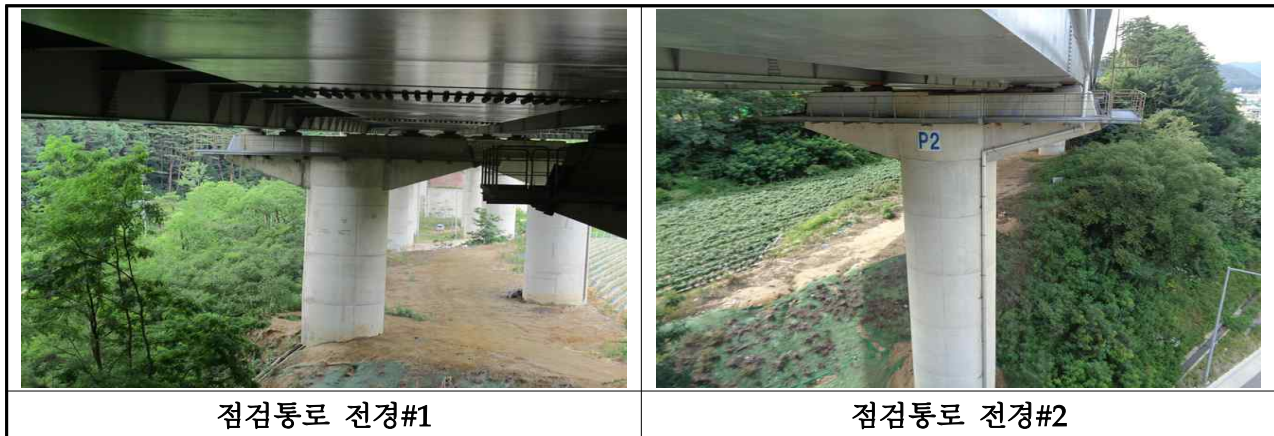
【사진 3.51】 교량 점검시설 전경

- 속사교(강릉)의 점검통로는 교량 상면 갓길을 이용하여 출입가능하며, 교각(P1, P2, P3, P4, P5, P6) 코핑부에 강재+알루미늄 재질의 점검통로가 전·배면 2면에 설치되어 있다.

- 교각에 설치된 점검통로 조사 시 점검발판, 볼트 체결상태, 점검난간, 사다리 등을 중점적으로 조사하였으며, 손상이 없는 양호한 상태인 것으로 조사되었다.

- 교량 점검시설에 대하여 기 점검 결과를 토대로 손상 여부를 검토한 결과, 기 점검 이후 추가 발생한 손상은 없는 것으로 확인되었다.

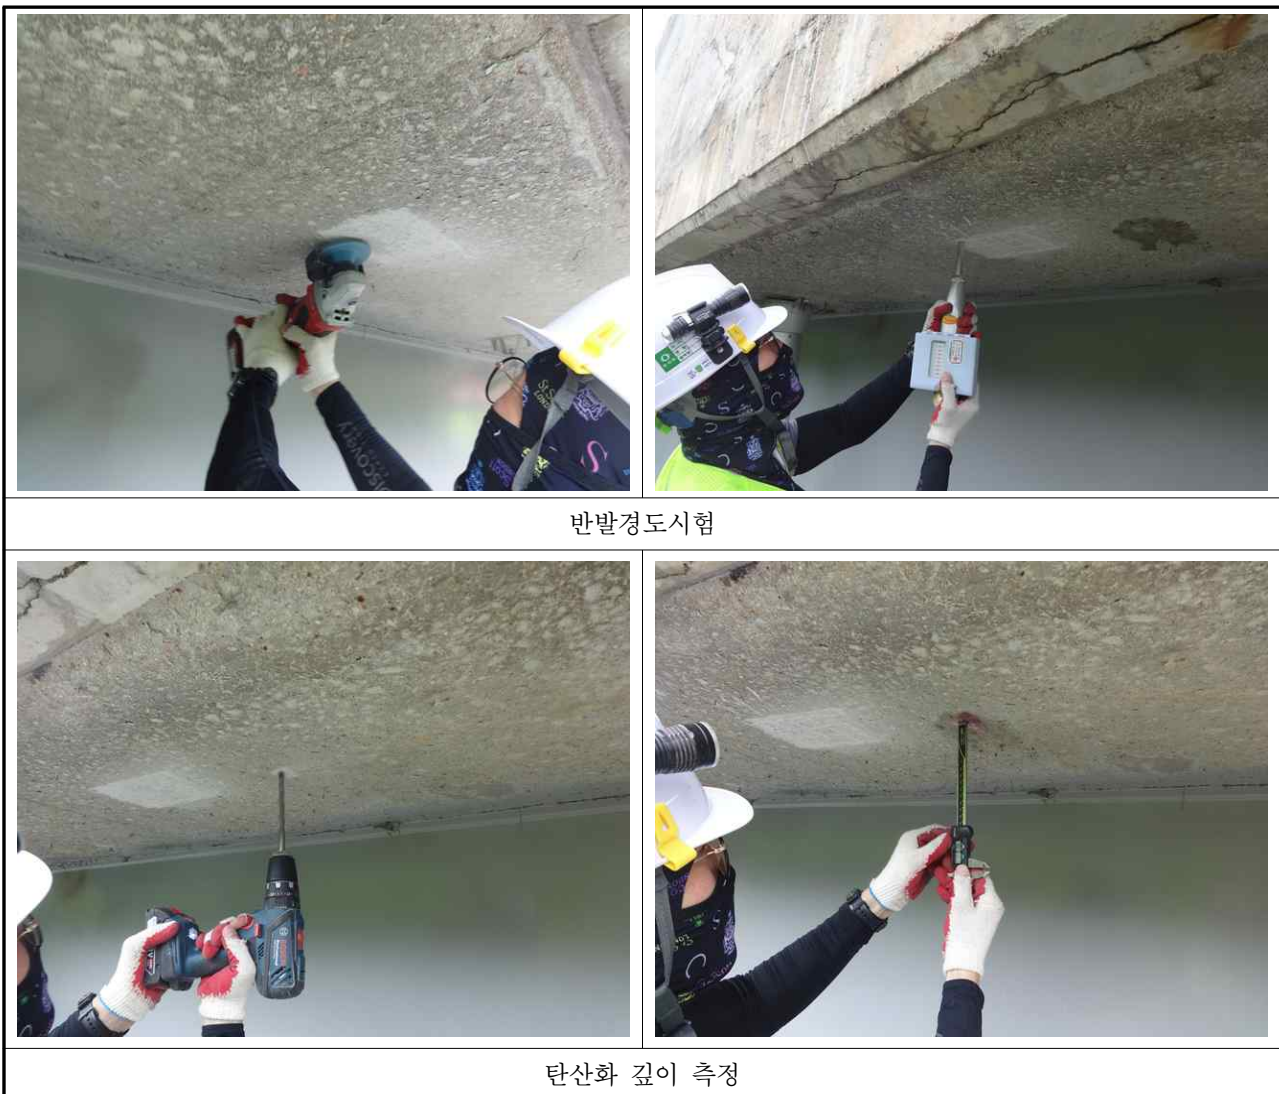
【사진 3.52】 콘크리트 내구성조사 현황

상부구조는 외관조사 결과 바닥판은 전경간 노출된 상태로 되어 있으며, 내구성시험의 정확한 결과값을 얻기 위하여 접근성이 용이하고 콘크리트표면의 요철 및 곰보자국 등을 피하여 외관상 양호한 곳을 선정하여 내구성 시험을 실시하였다.

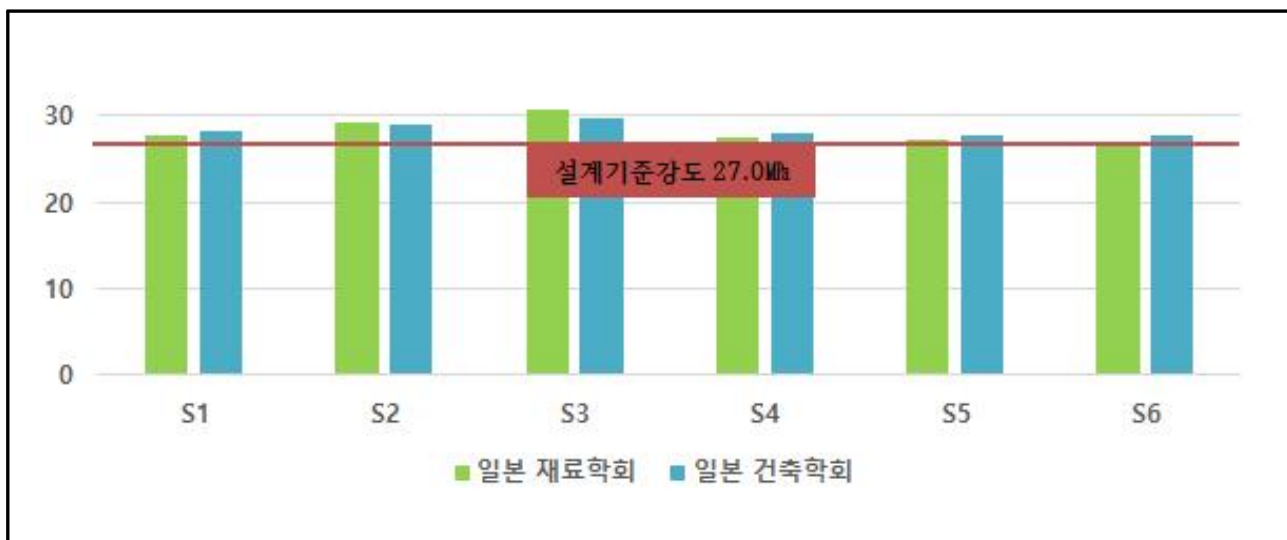
【그림 3.9】 상부구조 평균압축강도 추정결과

| 시험위치 | | 반발경도법(MPa) | | | | 설계<br>기준<br>강도<br>(MPa) | 비고 |
|---|---|---|---|---|---|---|---|
| | 평 균 | 49.3 | 28.2 | 28.4 | - | | |

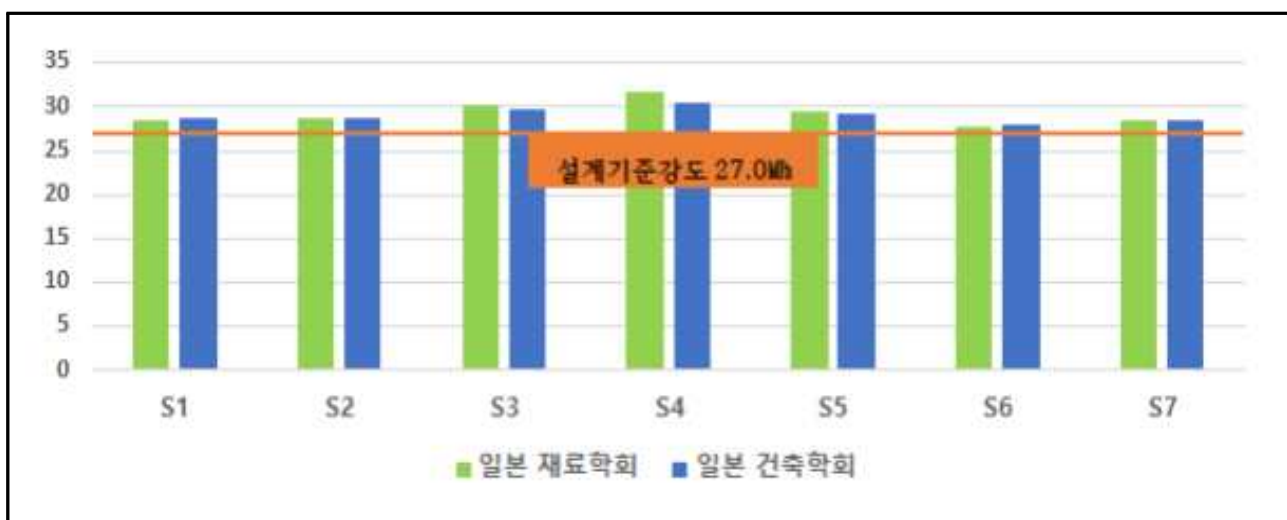
【그림 3.12】 상부구조 평균압축강도 추정결과

| 시험위치 | | 반발경도법(MPa) | | | | 설계<br>기준<br>강도<br>(MPa) | 비고 |
|---|---|---|---|---|---|---|---|
| | 평 균 | 50.6 | 29.2 | 29.0 | - | | |
