속 사 교

## 1. 전 경

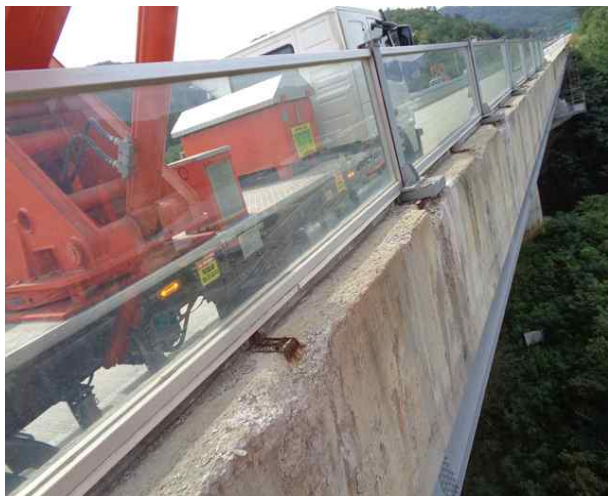
방호벽 01      S2 콘크리트 박리, 박락 및 철근노출

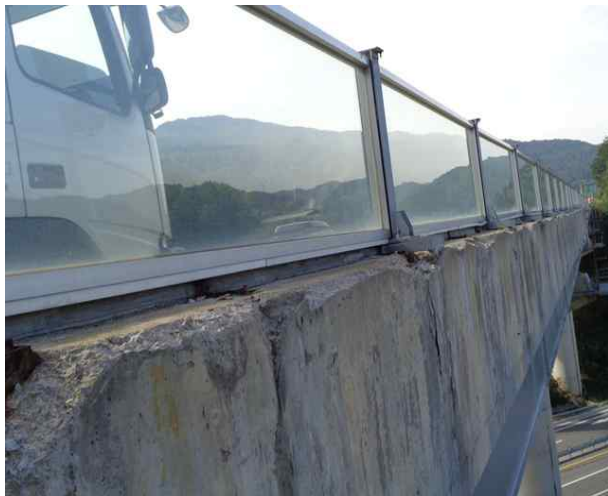
방호벽 03      S4 콘크리트 박리, 박락 및 철근노출

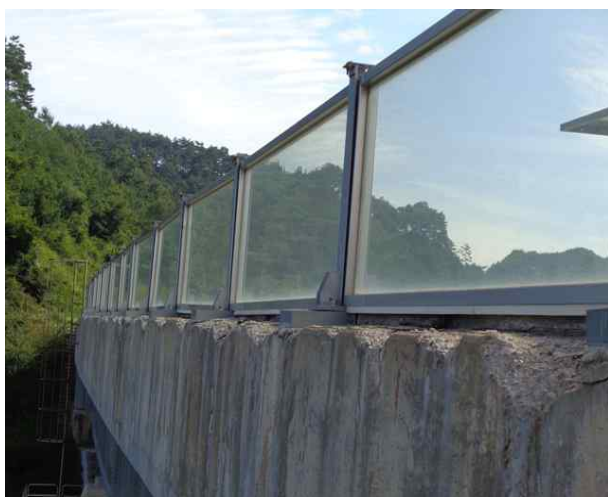
방호벽 05      S5 콘크리트 박리, 박락 및 철근노출
