## 제 3 장 현장조사 및 시험

본 과업 대상교량인 백옥포교는 강원도 평창군 용평면 백옥포리(영동선 인천기점 180.45km 지점)에 위치하고 있으며, 1999년도에 준공되어 약 20년 정도의 공용기간이 경과한 상태이며, 왕복 4차로(인천방향 편도 2차로, 강릉방향 편도 2차로) 교량이다.

본 교량의 제원은 총연장 120.0m(4@30.0m), 폭 인천방향 12.5m, 강릉방향 12.5m인 교량이며, 상부구조는 3경간 연속 PSCI Girder 형식으로서, 하부구조의 교대는 역T형, 교각은 T형교각식 구조이고 기초는 교대는 전면기초, 교각은 전면기초로 시공되어 있다.

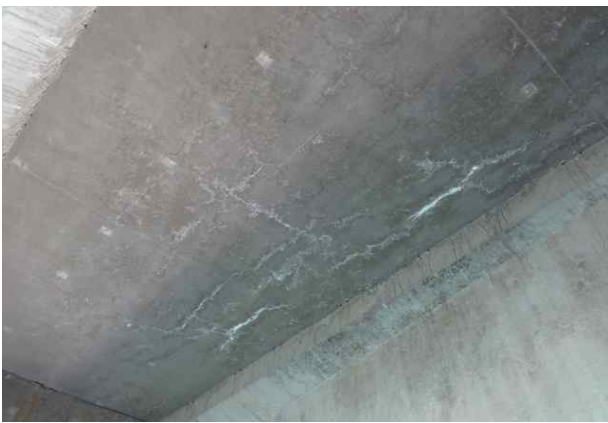
| S2 바닥판하면 백태(2.0m×5.0m) | S2 바닥판하면 재료분리(1.0m×2.0m) |

- 바닥판하면의 발생된 백태, 재료분리는 시공초기 건조수축 및 온도변화, 워커빌리티 효율성 감소, 관리미흡에 의한 타설불량에 의해 발생된 균열이 신축이음부 및 외부로부터 유입된 우수 침투 및 공용기간 증가에 따른 동결융해 반복 작용으로 인해 열화, 바닥판 콘크리트 철근부식에 의한 팽창현상으로 인한 손상으로 판단되어, 내구성 증진을 위해 방청 및 단면보수를 실시하는 것이 향후 추가손상 방지 등 유지관리에 효율적일 것으로 판단된다.
- 보수를 실시하였던 철근노출은 재손상으로 인해 우수유입 발생시 부식으로 인해 추가 손상 발생 가능성이 있으므로 방청 및 단면보수가 필요하다.

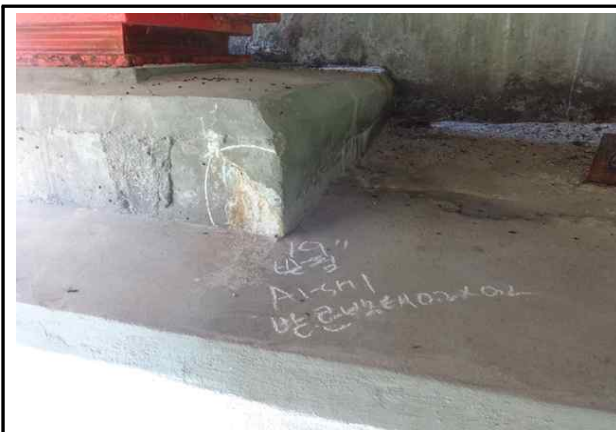
A1-Sh1 받침 백태(0.2m×0.2m)

- 받침본체에서 조사된 본체 부식은 신축이음 외측 단부 누수 및 외부 우수유입에 의한 2차 손상으로 판단되며, 신축이음으로 유입되는 우수차단(하부 물받이설치, 외측 차수 덮개 또는 조인트설치)이 선행되어야 하고, 손상부는 유지관리를 위하여 채도장이 필요하다.
- 받침콘크리트에서 조사된 균열은 국부적으로 발생된 폭 0.1~0.2mm의 미세균열로 현 상태에서 별도의 조치보다는 유지관리 후 손상진전 및 추가 손상 발생 시 일괄 보수하는 것이 바람직 할 것으로 판단된다.
- 받침콘크리트에서 조사된 박락, 열화, 박리 등은 국부적으로 발생되었으나, 파손부로 우수유입, 동절기 급격한 온도차에 의한 철근부식에 의해 손상이 진전이 우려되므로, 단면복구가 요망된다.

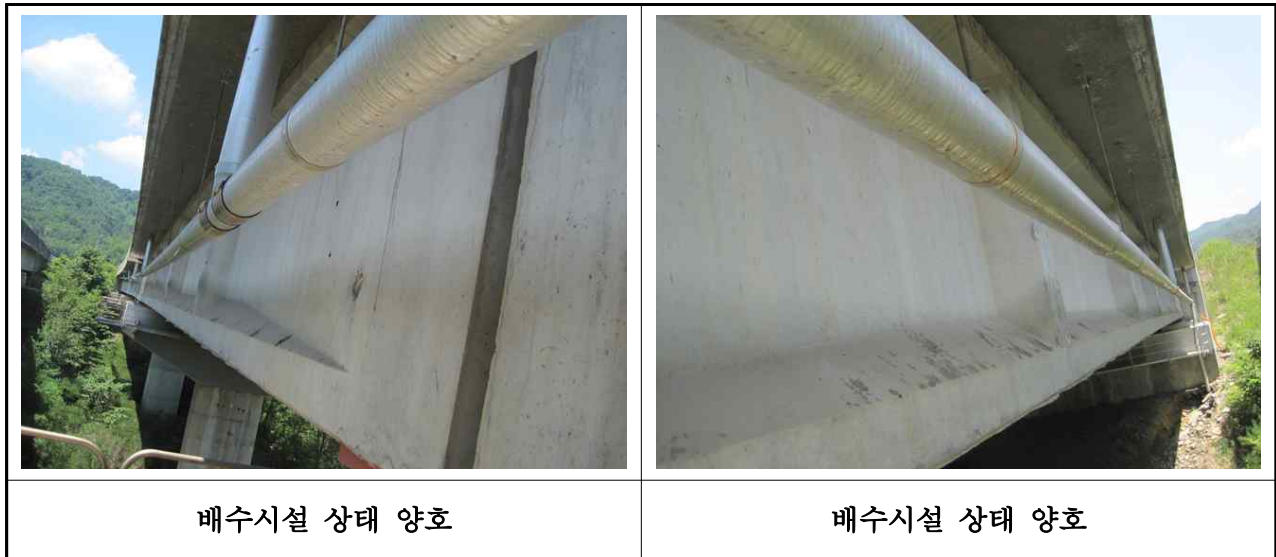
【사진 3.24】 배수시설 손상현황

- 배수시설에 대한 점검결과 손상이 없는 양호한 상태이다.

- 배수시설에 대하여 기 점검 결과를 토대로 손상 진전여부를 검토한 결과, 금회 점검에서 배수관 길이부족 정비가 된 것이 확인되었다.

- 배수구는 현재 양호한 상태이나, 공용기간 경과 및 추량통행에 의한 비산물퇴적 등의 원인으로 이물질퇴적, 그로인한 체수, 배수관 부식 등의 손상이 발생할 수 있으므로, 주기적인 정비를 통한 유지관리가 필요하다.

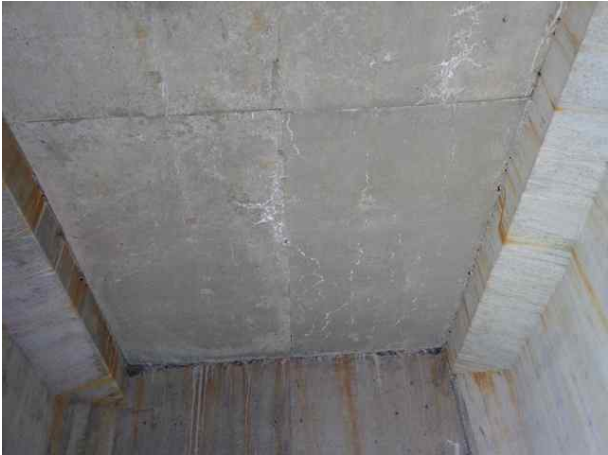
| S1 바닥판하면 백태(1.2m×1.8m) | S2 바닥판하면 박리(0.3m×30.0m) |

- 바닥판하면의 발생된 균열, 백태, 충분리, 재료분리는 시공초기 건조수축 및 온도변화, 워커빌리티 효율성 감소, 관리미흡에 의한 타설불량에 의해 발생된 균열이 신축이음부 및 외부로부터 유입된 우수 침투 및 공용기간 증가에 따른 동결융해 반복 작용으로 인해 열화, 바닥판 콘크리트 철근부식에 의한 팽창현상으로 인한 손상으로 판단되어, 내구성 증진을 위해 방청 및 단면보수를 실시하는 것이 향후 추가손상 방지 등 유지관리에 효율적일 것으로 판단된다.

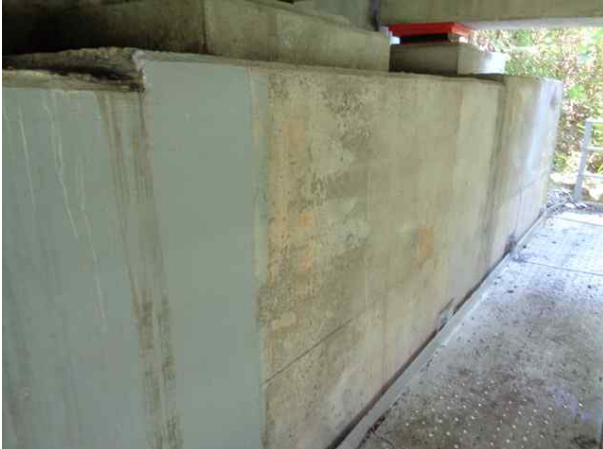
| <p>A1 표면열화(0.8m×1.3m)</p> | <p>A1 실란트 파손(5.0m)</p> |
