## 제 9 장 종합결론 및 건의사항

본 과업 대상교량인 백옥포교(인천, 강릉)의 노선은 고속국도 50호선 강원도 평창군 용평면 백옥포리에 위치하고 있다.

본 교량 백옥포교(인천, 강릉)의 준공년도는 1999년 08월이며, 설계차량하중은 DB-24의 PSCI Girder교로서 총연장 120.0m, 차로수는 편도 2차선이며, 폭원은 12.5m이다. 양방향 하부 구조 교각은 T형이며, 교대는 역T형, 기초는 전면기초로 조사되었다.

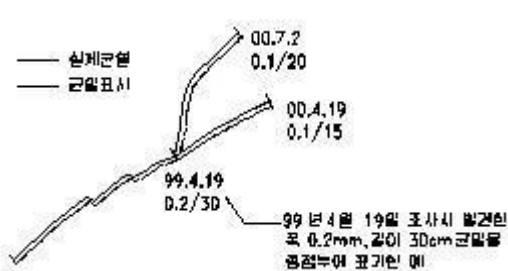
| 점 검 부 위 | | 점 검 항 목 |
|---|---|---|
| 점<br>검<br>요<br>령 | <p>○ 점검방법</p> <ul style="list-style-type: none"> <li>- 도보접근이 불가능한 구간은 점검장비를 이용 근접 점검</li> <li>- 균열의 진행상황을 파악하기 위하여 균열의 시·종점을 표시해 두는 것이 필요하며, 정기적으로 진행여부를 관찰</li> </ul> <div style="display: flex; justify-content: space-around; align-items: flex-end;"> <div style="text-align: center;"> <p>(a) 균열표시 예</p> </div> <div style="text-align: center;"> <p>(b) 균열경 조사 예</p> </div> </div> | |

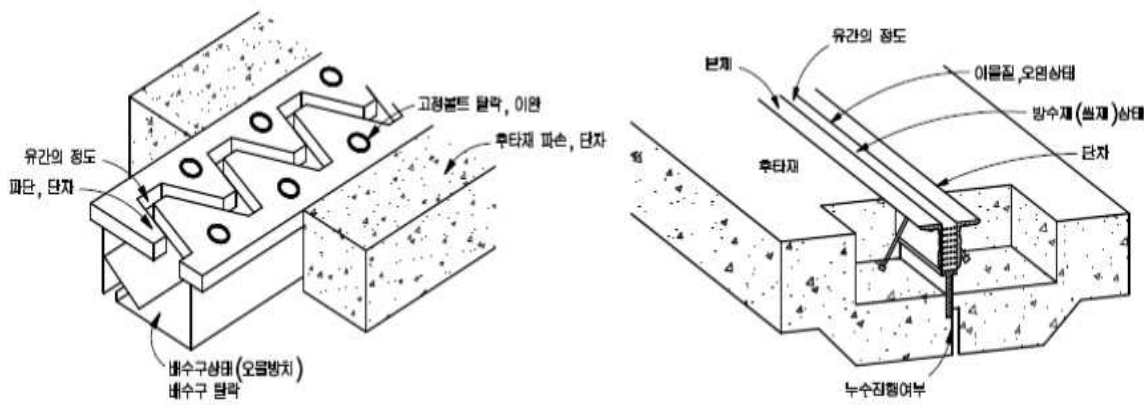
| 점 검 부 위 | | 점 검 항 목 |
|---|---|---|
| 주요 내용 | <p>○ 점검방법</p> <ul style="list-style-type: none"> <li>- 보도에서 점검</li> <li>- 신축이음 본체의 유동, 단차, 파손으로 인한 충격음 발생 여부 점검<br/>(단차관리기준 예: 자동차전용도로 10mm, 교통량이 많은 일반도로 15~20mm, 교통량이 적은 일반도로 : 20~30mm)</li> <li>- 고무재의 마모, 파손, 충전 셀링재 노출로 차량운행 저해 및 방수기능 저하상태를 점검하며 교각, 교대 위에서 신축이음 하부의 방수성 및 단부보강 슬래브상태 점검</li> <li>- 방호울타리부 신축이음의 방수기능 점검</li> <li>- 레일식 하면의 경우 점검로에서 점검이 어려운 경우 장비를 사용하여 거더를 점검할 때 근접 점검</li> <li>- 점검기간 내 온도차이가 큰 아침과 한낮에 신축 이동량을 조사하고 적정유간을 확보하고 있는지 확인 점검</li> </ul> | |
