## 제 3 장 현장조사 및 시험

본 과업 대상교량인 평창IC1교는 강원도 강릉시 용평면 장평리(영동선 인천기점 181.82km 지점)에 위치하고 있으며, 1999년도에 준공되어 약 20년 정도의 공용기간이 경과한 상태이며, 주행 2차로 교량이다.

본 교량의 제원은 총연장 100.0m(30.0m+40.0m+30.0m) 총 폭 15.6m인 교량이며, 상부구조는 3경간 연속 Steel Box Girder 형식으로서, 하부구조의 교대는 역T형(2기), 교각은 T형(2기) 구조이고 기초는 교대, 교각은 전면기초로 시공되어 있다.

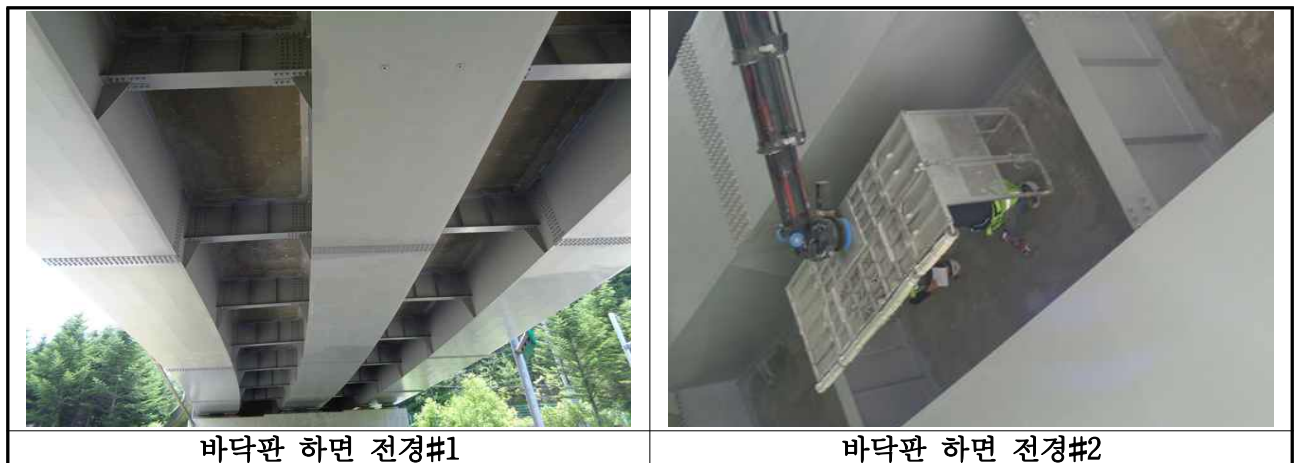
【사진 3.2】바닥판 전경

- 바닥판하면 현장조사 결과, 균열(0.3mm미만)이 조사되었으며, 재료분리, 철근노출, 신축이음 하면 누수 등의 단면손상 또한 국부적으로 발생한 것으로 조사되었다.
- 일부 백태, 콘크리트 박리가 보수되었고, 금회 정밀조사로인한 망상균열, 백태가 신규 조사되었다.

- 바닥판 하면에 대하여 기 점검 결과를 토대로 손상 진전여부를 검토한 결과, 2017년 점검에서 조사된 손상과 유사하게 조사 되었으며, 망상균열, 백태 등의 손상이 공용 기간 일부 증가 한 것으로 확인되었다.

- 바닥판하면의 발생된 폭 0.3mm미만의 균열은 불규칙적인 망상형태의 균열로서 균열은 대부분 거더와 거더 사이 바닥판에 폭 0.2mm이하 형태로 발생되었으며, 시공초기 건조 수축 및 온도변화에 의해 발생된 균열이 교면포장 손상부로 유입된 우수 침투로 인해 바닥판 콘크리트에 백태를 동반한 망상균열로 진행된 것으로 판단되어 전면 표면처리 보수를 실시하는 것이 향후 추가손상 방지 등 유지관리에 효율적일 것으로 판단된다.
- 캔틸레버 하면 백태는 바닥판 외측에 발생되었으며 방호벽과 바닥판 접합부로 침투한 우수가 측면으로 누수가 진행 되면서 발생된 결함으로 손상 발생부에 대한 타격조사 결과 물끓기 홈 주위에 박리·박락이 발생한 것으로 확인되었다. 내구성 증진을 위해 박리·박락에 대한 단면보수 후 백태는 전면 표면보수가 필요하다.

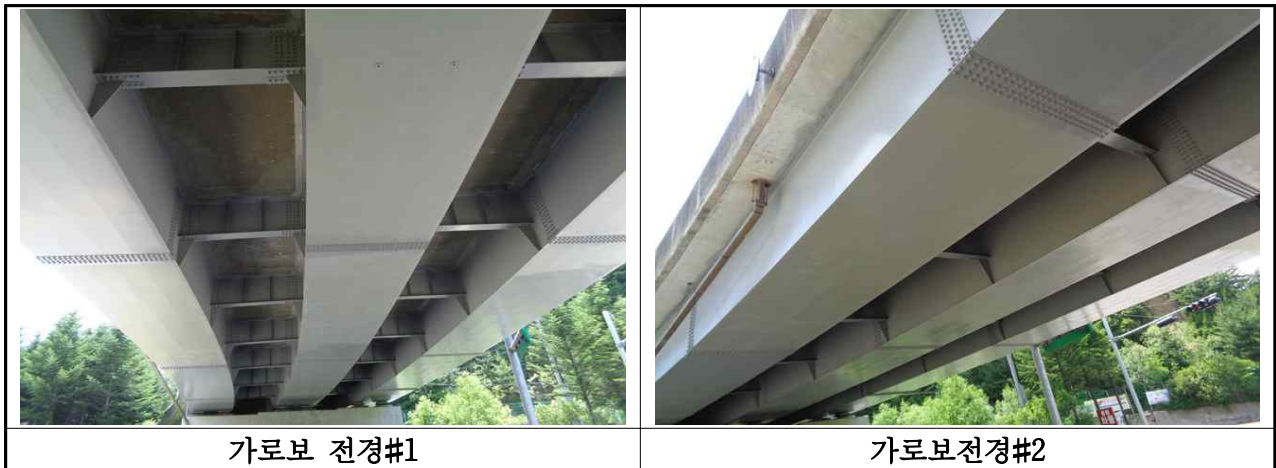
【사진 3.7】 거더 내부 손상현황

- 가로보에 대한 현장조사 결과 강재부식이 국부적으로 조사되었다.

- 가로보에 대하여 기 점검 결과를 토대로 손상 진전여부를 검토한 결과, 손상의 진전은 없는 상태로 확인되었다.

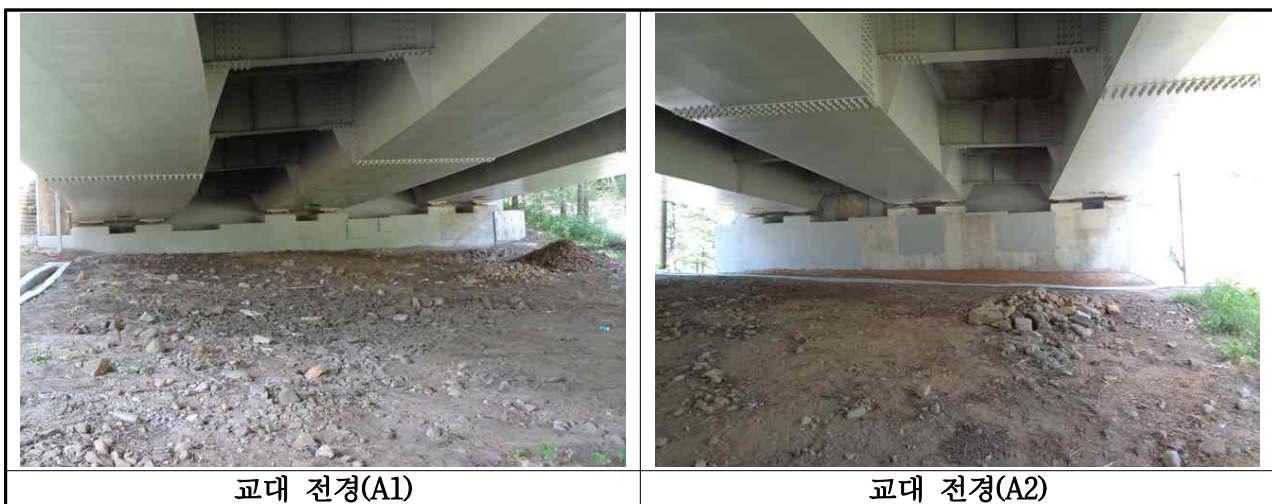
【사진 3.9】 교대 전경

- 교대 A1, A2에 대한 외관조사 결과 균열(0.3mm미만), 콘크리트 박락, 백태 등의 손상이 발생한 것으로 조사되었다.

- 교대에 대하여 기 점검 결과를 토대로 손상 진전여부를 검토한 결과, 백태, 단면손상, 균열에 대해서 전반적으로 보수가 실시 되었고, 보수 상태는 양호한 것으로 확인되었다.

- 교대의 구체, 날개벽에서 조사된 균열은 대부분 시공초기 발생한 온도변화 및 건조수축에 의한 소수의 미세균열(0.3mm미만)로서 표면보수를 통한 내구성 확보가 바람직할 것으로 판단된다.
- 조사된 백태, 박리는 신축이음 외측 단부 우수유출에 의해 발생한 것으로 신축이음 양 외측 단부 유도배수시설 설치를 통한 유입원 차단이 필요한 것으로 판단되며, 표면보수 및 단면보수를 실시하여 유지관리 하여야 할 것으로 판단된다.

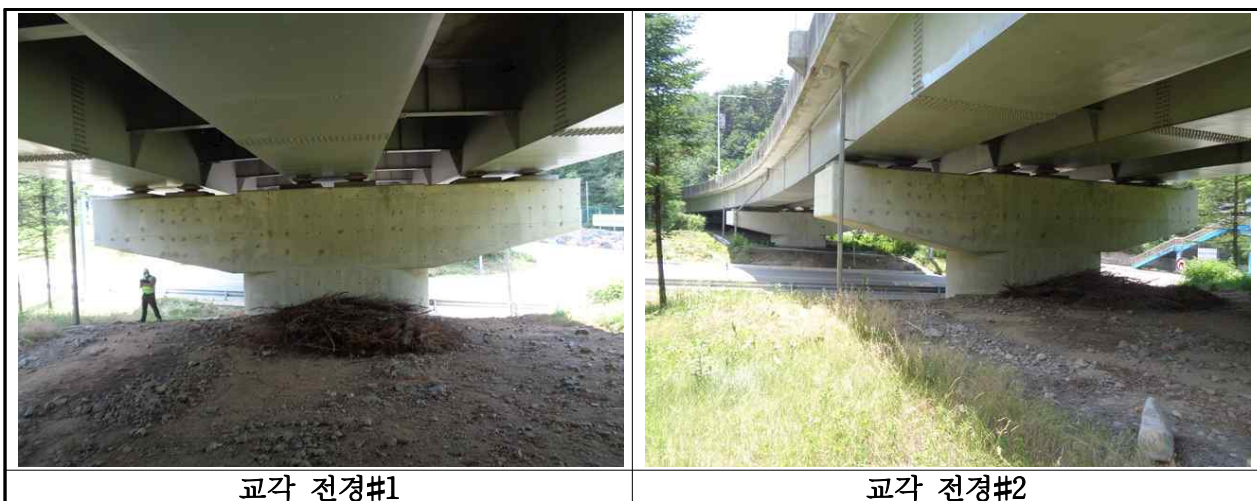
【사진 3.11】 교각 전경

- 교각에 대한 현장조사 결과 폭 0.3mm 내·외 균열, 박리가 국부적으로 조사되었다.

- 교각에 대하여 기 점검 결과를 토대로 손상 진전여부를 검토한 결과, 금회 점검에서 기존 손상 물량은 균열(0.3mm이상)이 1개소 증가하였다.

- 교각 코핑 및 기둥부에 발생한 폭 0.3mm내,외 균열은 건조수축, 온도변화, 거푸집 조기 탈형 등의 복합적인 원인에 의한 비구조적 소수의 균열로서 표면보수 및 주입보수를 실시하여 내구성을 확보가 바람직할 것으로 판단된다.
- 발생한 박리는 국부적인 손상으로 단면보수 등의 조치가 요구된다.

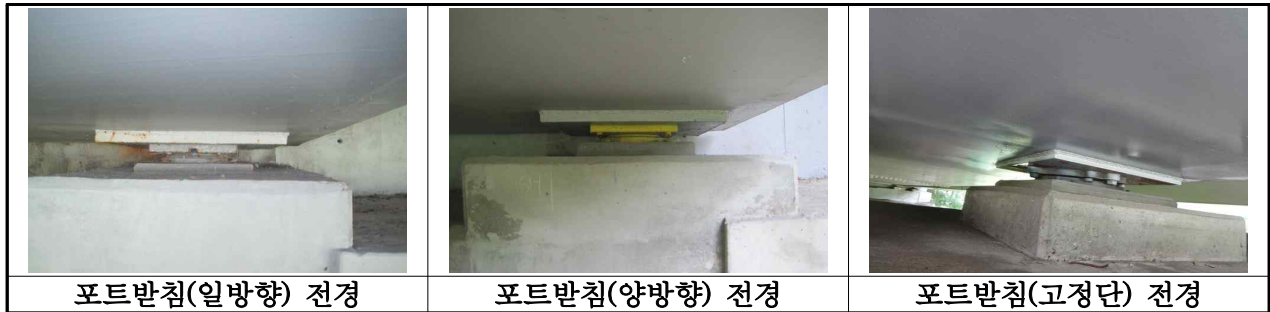
【사진 3.13】 교량받침 전경

- 현장조사 결과 기능장애 또는 기능저하를 유발할 손상은 발생하지 않은 상태로, 경미한 본체 부식, 볼트 부식이 조사되었으며, 교량받침 콘크리트 및 받침몰탈에 폭 0.3mm 미만 균열이 국부적으로 조사되었다.

- 교량받침에 대하여 기 점검 결과를 토대로 손상 진전여부를 검토한 결과, 금회 점검시 기 점검에서 발생한 손상을 면밀히 조사하였으나, 손상의 진전은 없는 상태로 조사되었고, 받침모르타르 박리, 재료분리가 신규 조사 되었다.

- 받침본체 외측에서 조사된 본체 부식은 신축이음 외측 단부 누수 및 외부 우수유입에 의한 2차 손상으로 판단되며, 신축이음으로 유입되는 우수차단(하부 물받이설치, 외측 차수덮개 또는 조인트설치)이 선행되어야 하고, 손상부는 유지관리를 위하여 재도장이 필요하다.
- 받침콘크리트 및 받침물탈에서 조사된 균열은 국부적으로 발생된 균열로 현 상태에서 별도의 조치보다는 유지관리 후 손상진전 및 추가 손상 발생 시 일괄 보수하는 것이 바람직 할 것으로 판단된다.

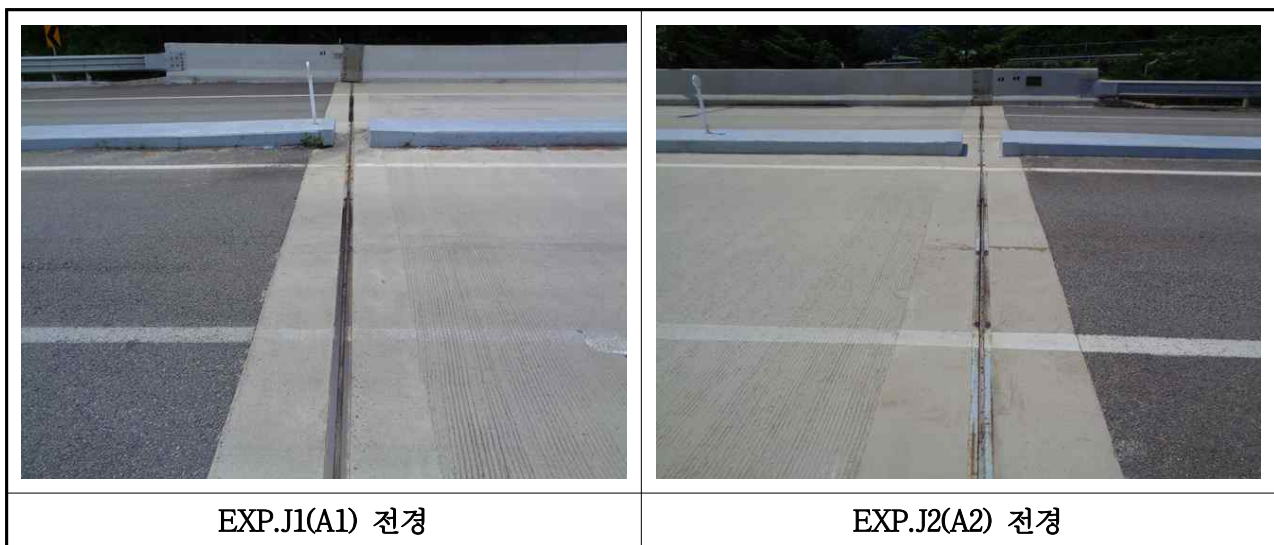
【사진 3.17】 신축이음장치 전경

- 신축이음 현장조사 결과 후타재 균열(0.3mm미만), 후타재 마모 및 본체부식, 유간 토사퇴적 등이 조사되었다.

- 금회 점검에서 신축이음에 대하여 기 점검 결과를 토대로 손상 진전여부를 검토한 결과, 신규 손상 및 손상의 진전은 없는 상태로 확인되었다.

- 신축이음 본체에서는 차량통행으로 인한 분산먼지 등에 의한 이물질퇴적이 조사되어 청소가 필요하며, 신축부 부식 손상은 현재 신축작용에 문제는 없는 상태로서 주의관찰을 통한 유지관리가 필요하다.
- 후타재에 조사된 폭 0.3mm미만 균열은 건조수축 및 차량반복하중에 의하여 발생한 것으로 표면보수를 통한 유지관리가 필요하고, 후타재 마모는 장기공용에 의한 열화 및 시공 초기 다짐불량으로 현재 도로 주행부가 아닌 것으로 확인된 바, 주의관찰을 요한다.
