## 제 3 장 현장조사 및 시험

금회 정밀안전점검대상인 진부2터널(인천)은 강원도 평창군 진부면 하진부리 산251-1에 위치하고 있으며, 연장 185m, 폭 9.6m의 2차선 터널이다.

갱문형식은 시·중점부 면벽식으로 시공된 난형식의 터널로 1999년 12월 18일에 준공되었으며, 현장조사 및 시험 결과는 다음과 같다.

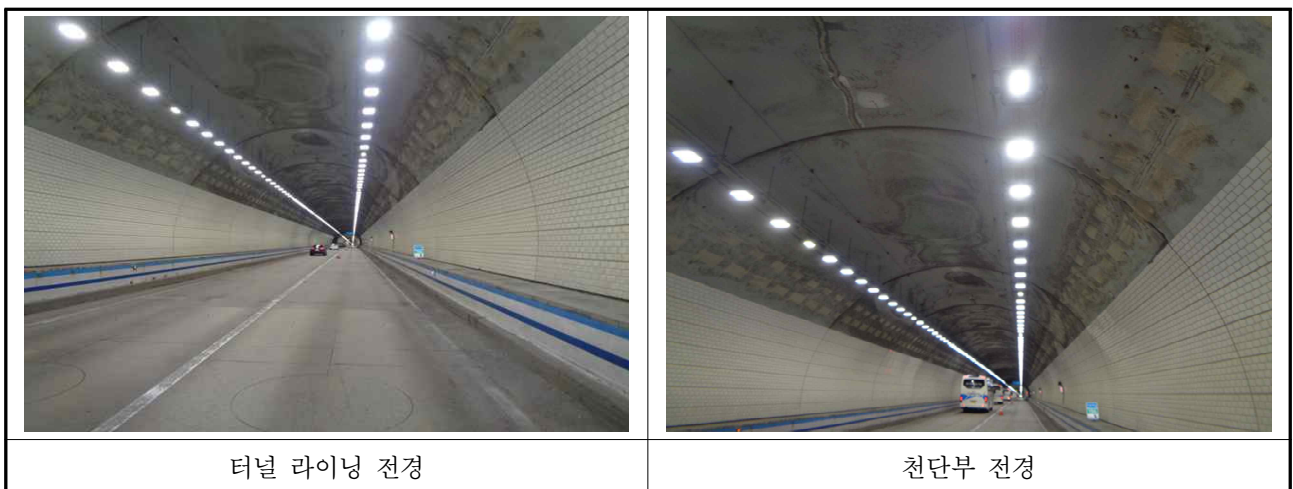
【사진 3.3】 터널 라이닝 천단부 전경

천단부는 폭 0.3mm내·외의 횡방향 균열 및 망상균열, 백태, 조인트부 들뜸, 박락 등이 일부 구간에 조사되었다.

천단부는 횡방향 균열 및 망상균열, 백태 손상이 일부 구간에 국부적으로 발생되었다. 균열은 라이닝 콘크리트의 계절변화에 따른 건조수축 및 온도변화에 의한 구속과 시공초기 발생된 균열에 대해 미보수된 비구조적 균열로 판단되며, 누수의 경우 균열부를 통한 누수가 원인 것으로 추정된다.

본 구조물에 발생된 균열은 구조물의 안전성에는 큰 영향이 없으나 장기적으로 내구성 저하방지를 위한 표면보수, 주입보수 등의 적절한 보수가 필요할 것으로 판단되며, 조인트부 들뜸 및 박락의 경우, 손상부를 제거하고 단면보수를 실시하더라도 경과년수가 증가함에 따라 기존 콘크리트와 보수재와의 불연속면에서 박리가 발생하여 재손상의 가능성이 높다. 따라서 안전사고 예방차원에서 유지관리하는 것이 적절하다고 판단된다.

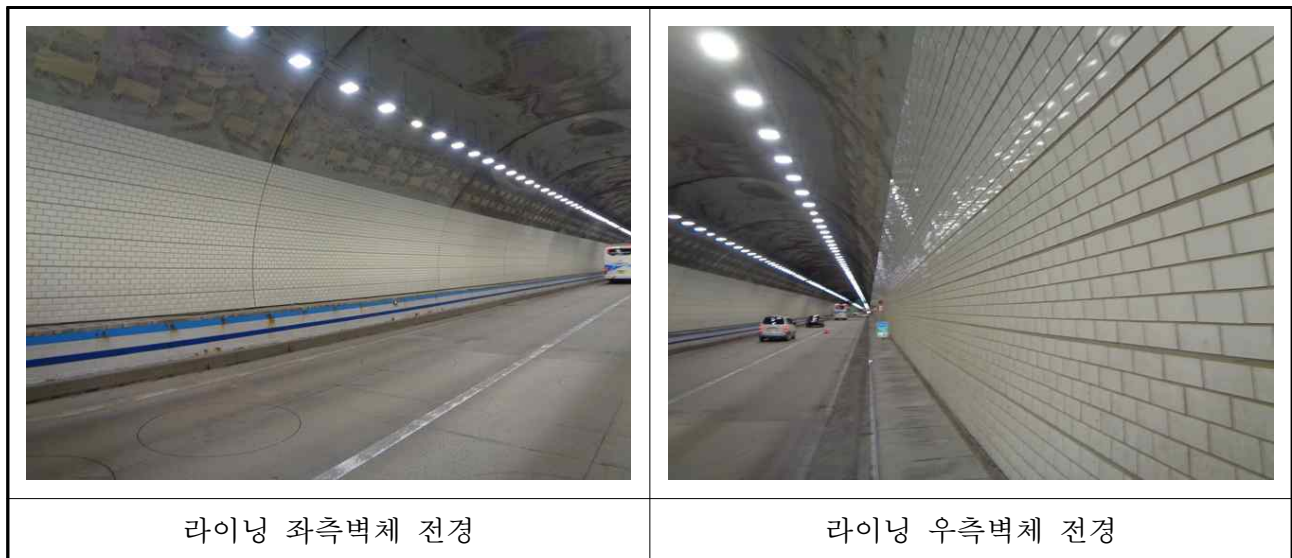
【사진 3.5】 터널 라이닝 측벽부 전경

측벽부는 폭0.3mm이상 균열, 타일균열, 들뜸 및 탈락, 파손 등이 국부적으로 발생한 것으로 조사되었다.

본 터널 측벽부에 발생된 균열, 타일균열, 들뜸 및 탈락, 파손 등의 손상은 건조수축 및 온도변화, 시공미흡, 공용중 열화 등에 의해 발생된 것으로 판단된다.

조사된 균열은 구조물의 안전성에는 영향이 없으나 내구성 저하 방지를 위한 표면보수, 주입보수 등이 요구되며, 타일에 발생된 손상들에 대해서는 안전사고예방 및 미관 확보를 위해 타일 재시공 등 보수를 실시하는 것이 바람직할 것으로 판단된다.

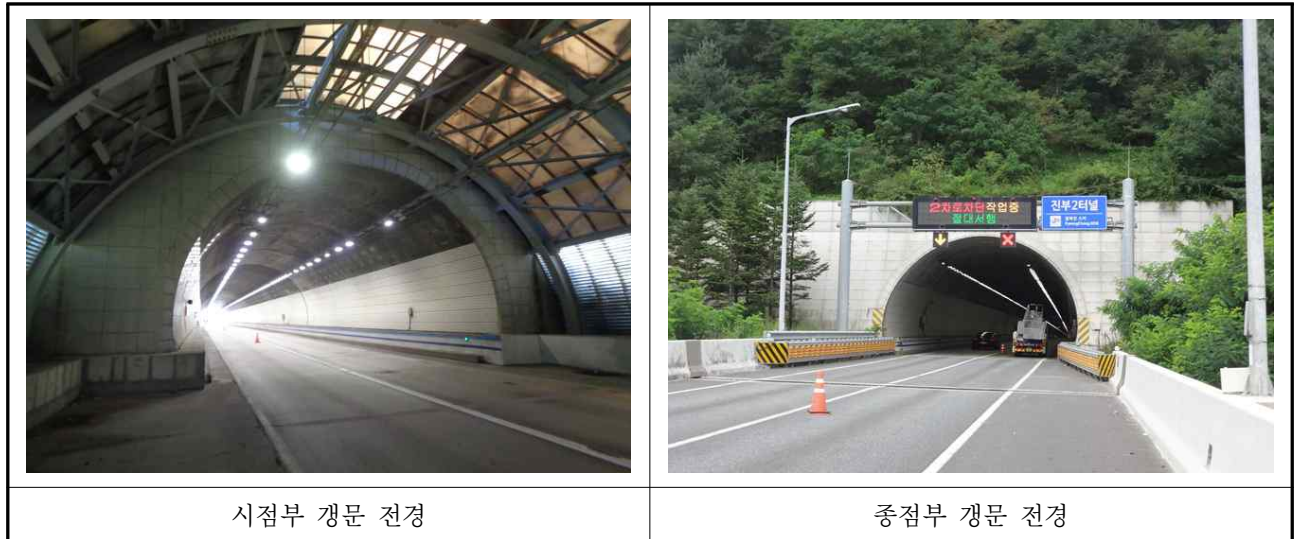
【사진 3.7】 갱문 시·중점부 전경

갱문 외관조사 결과 시점측 일부구간에서 대리석 균열이 발생한 것으로 확인되었다. 반면 중점측은 양호한 상태이다.

본 터널 갯문에 발생한 균열은 공용중 열화에 의해 발생한 것으로 판단되며, 당해 보수 보다는 점검을 통한 주의관찰이 요구된다.

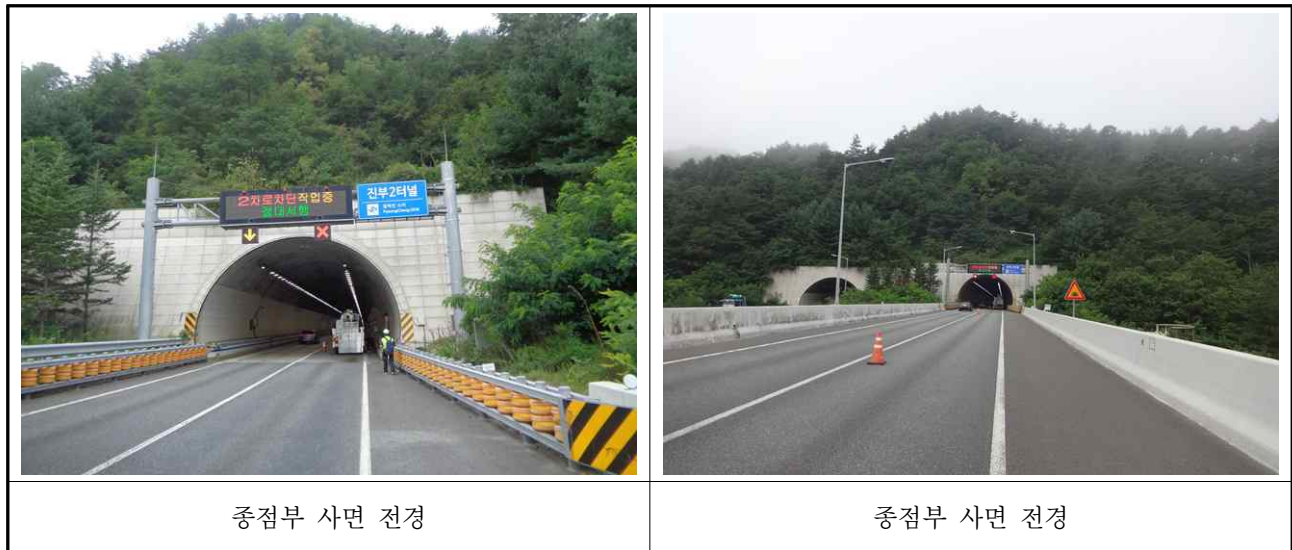
【사진 3.9】 사면 시·중점부 전경

사면 외관조사 결과, 터널 주변 사면에 초본류 및 목본류의 식생상태는 양호하며, 사면의 슬라이딩, 토사유실 및 침식, 낙석, 식생부족 등의 손상이 없는 양호한 상태로 조사되었다.

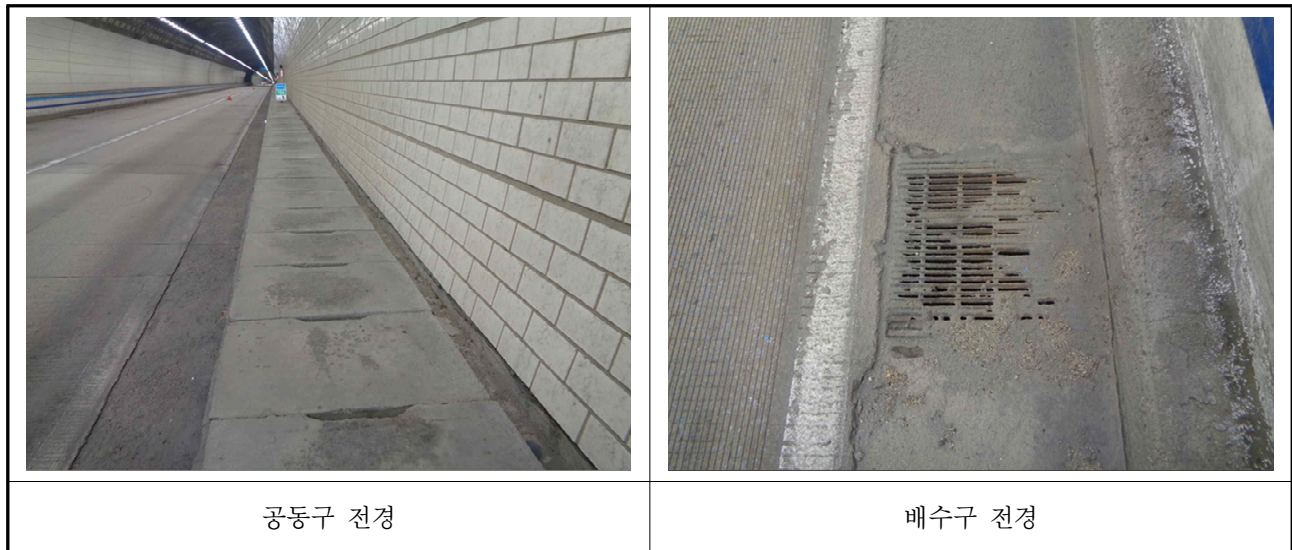
【사진 3.11】 공동구 및 측구(배수로) 전경

공동구 및 배수시설 외관조사 결과, 일부구간 공동구 덮개 파손이 조사되었으며, 배수시설은 특이손상이 없는 양호한 상태로 조사되었다.

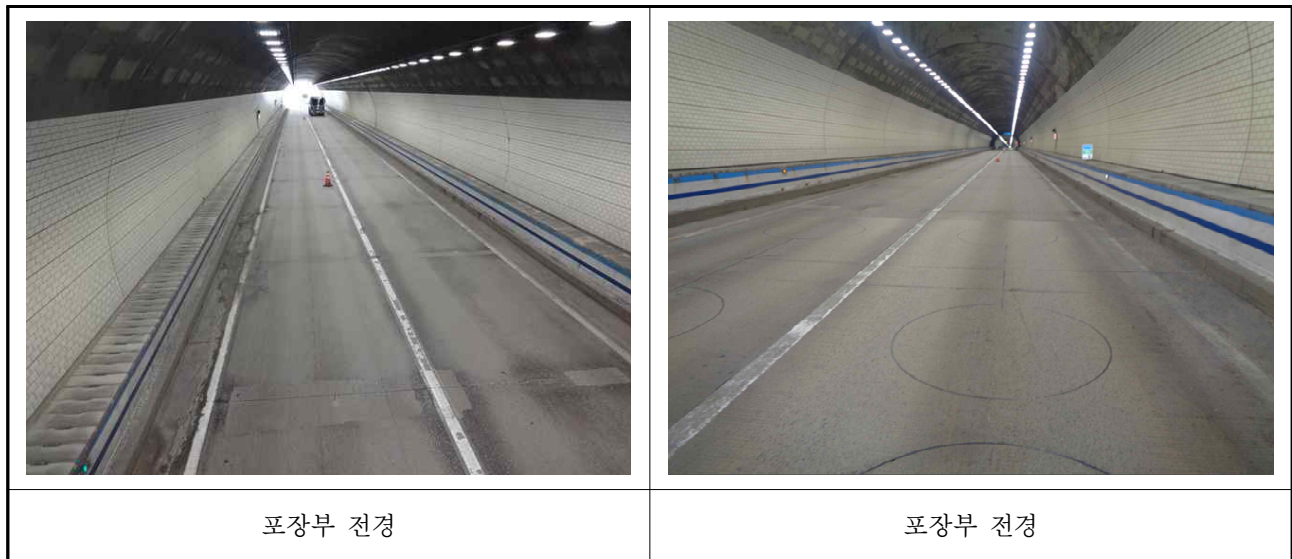
【사진 3.13】 터널 포장부 전경

포장부 외관조사 결과, 전 구간에 국부적으로 포장 균열 및 파손, 스폐링 등의 손상이 발생한 것으로 확인되었다.

콘크리트 포장에 발생한 균열, 파손 등은 중차량의 반복통행에 의해 발생한 것으로 판단되며, 현재 손상의 크기가 작으나, 내구성 확보를 위해 보수가 필요하며 보수 후에도 차량하중으로 인한 재손상이 우려되므로 점검을 통한 유지관리가 필요한 것으로 판단된다.
