2019년 영동선 두원교(인천) 등 63개소  
정밀안전점검 및 제2종 성능평가 용역

## 외관조사망도 ( 진부2터널(인천) )

한국도로공사 강원본부

# 진부2터널

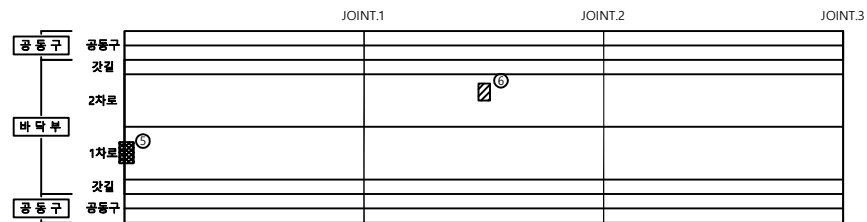
| | 강원본부 | 구조물명 | 진부2터널 (인천) | 위 치 | Span 1 ~ Span 3 | 도면번호 | 001 / 009 |

| 번호 | 신/구 | 부재명 | 손상현황 | 손상규모 | | | | | | 비고 |
|---|---|---|---|---|---|---|---|---|---|---|
| 1 | 구 | 중앙부 | 균열 | 0.30 | 1.40 | | m | 1 | 1.40 | |
| 2 | 구 | 좌측부-중앙부 | 균열 | 0.20 | 0.80 | | m | 1 | 0.80 | |
| 3 | 구 | 좌측부-중앙부 | 타일들뜸 및 탈락 | | | | EA | 10 | 10.0 | |
| 4 | 구 | 좌측부-중앙부 | 균열 | 1.00 | 3.00 | | m | 1 | 3.00 | |
| 5 | 구 | 우측부 | 타일탈락 | | | | EA | 1 | 1.00 | |
| 6 | 구 | 중앙부 | 균열 | 0.30 | 0.80 | | m | 1 | 0.80 | |
| 7 | 구 | 중앙부 | 균열 | 0.20 | 0.50 | | m | 1 | 0.50 | |
| 8 | 신 | 중앙부 | 균열부백태 | | 0.10 | 0.50 | m² | 1 | 0.05 | |
| 9 | 신 | 중앙부 | 균열부백태 | | 0.20 | 0.50 | m² | 1 | 0.10 | |
| 10 | 신 | 우측부 | 타일탈락 | | | | EA | 3 | 3.00 | |
| 11 | 신 | 바닥부 | 포장파손 | | 0.20 | 0.20 | m² | 1 | 0.04 | |
| 12 | 신 | 바닥부 | 포장파손 | | 0.20 | 0.20 | m | 1 | 0.04 | |
