# 정밀점검보고서

- 백옥포교(인천) -

2017. 9.

한국도로공사

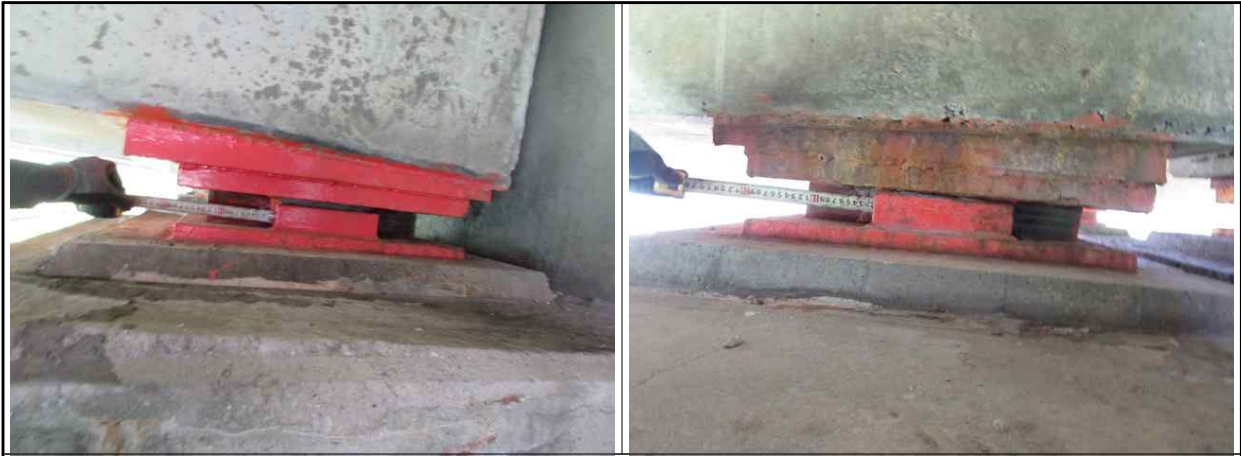
교량받침 이동량 측정
