백옥포교(인천)

# 시설물명 : 백옥포교(인천)

| 과업명 | 2017년도 정밀점검 | 점검기관 | 한국도로공사 대관령지사 | 도면명 | 거더(S1) | 도면번호 | 01/31 |

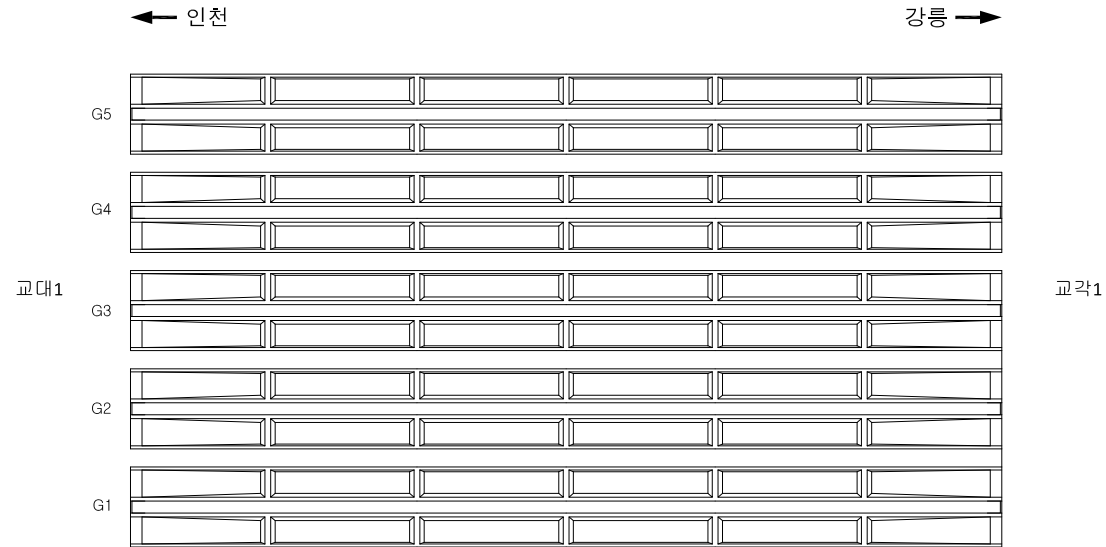
| 손상<br>번호 | 신,구<br>위 치 | 결 함 내 용 | 폭<br>(mm) | 너비<br>(m) | 길이<br>(m) | 개소<br>(EA) | 손상<br>물량 | 단<br>위 | 비고 |
|---|---|---|---|---|---|---|---|---|---|
| 1 | | 상태양호 | | | | | | | |

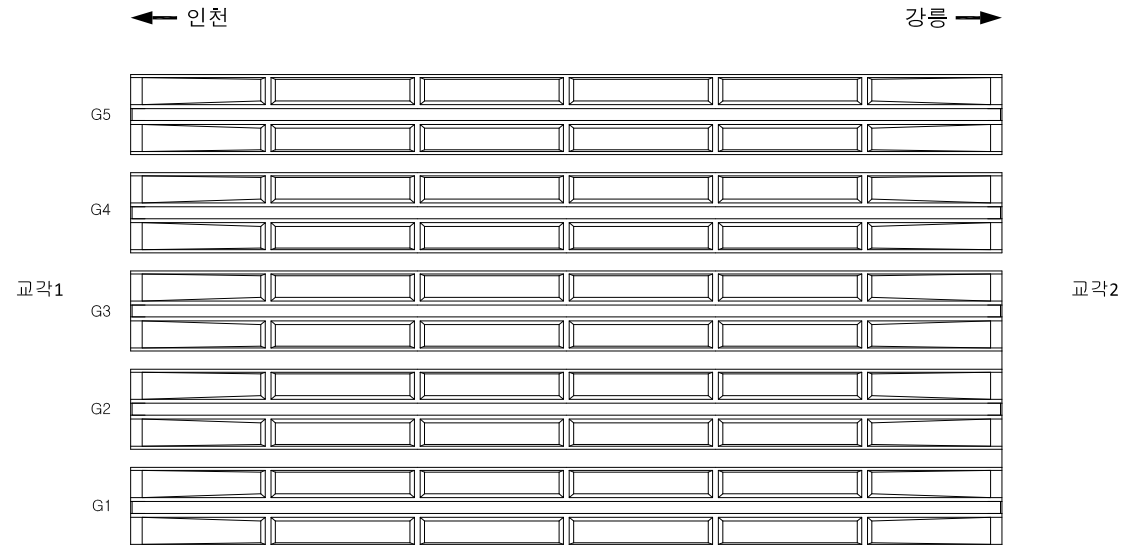
| 과업명 | 2017년도 정밀점검 | 점검기관 | 한국도로공사 대관령지사 | 도면명 | 거더(S2) | 도면번호 | 02/31 |

| 손상<br>번호 | 신,구<br>위 치 | 결 함 내 용 | 폭<br>(mm) | 너비<br>(m) | 길이<br>(m) | 개소<br>(EA) | 손상<br>물량 | 단<br>위 | 비고 |
|---|---|---|---|---|---|---|---|---|---|
| 1 | | 상태양호 | | | | | | | |
