# 정밀점검보고서

- 백옥포교(인천) -

2017. 9.

한국도로공사

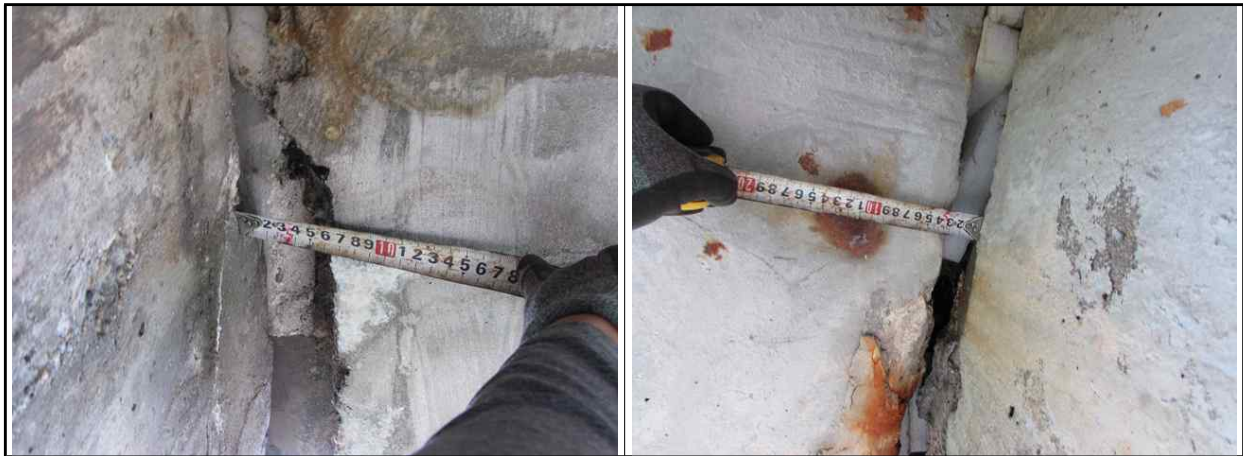
바닥판 유간 측정
