# 대미원천교(강릉) 등 32개소 정밀점검보고서

## - 장평IC1교 -

2017. 12.

한국도로공사

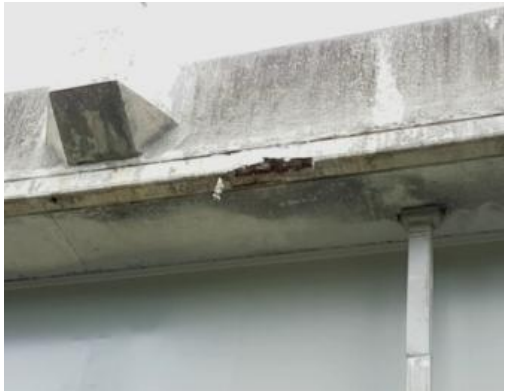
| | ① 현황: 철근노출, 박락 |
| | ② 위치: 바닥판 S2 |
| | ③ 원인: 타설불량, 피복부족, 재료열화 |

| | ④ 대책: 단면복구(방청) |

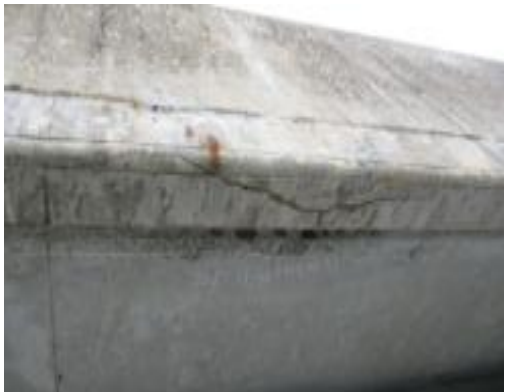
| | ① 현황: 바닥판 박리 |
| | ② 위치: 바닥판 S2 |

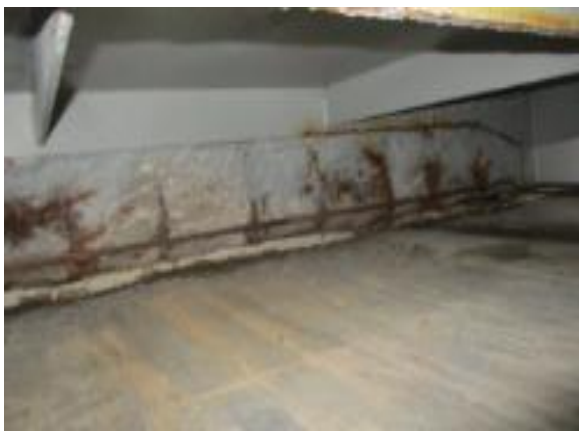
| <p>바닥판 단부 철근노출(교대 측), S3</p> | <p>바닥판 단부(교대 측) 콘크리트 박리, S3</p> |

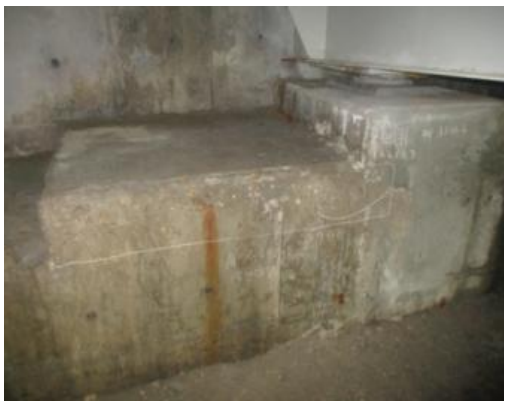
| | · 외관조사 내용 |
|---|---|
| | ① 현황: 재료분리 |
| | ② 위치: 교대 A1 |

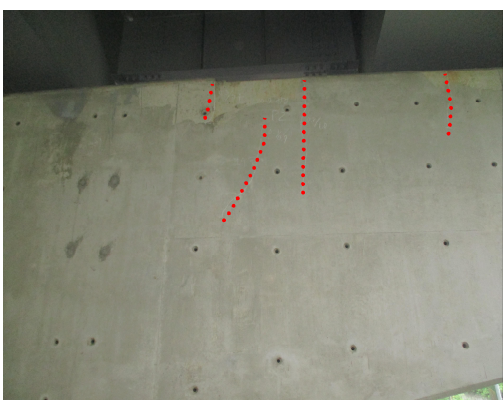
| | · 외관조사 내용 |
|---|---|
| | ① 현황: 코핑부 균열 $cw=0.2mm$ |
| | ② 위치: P2 |

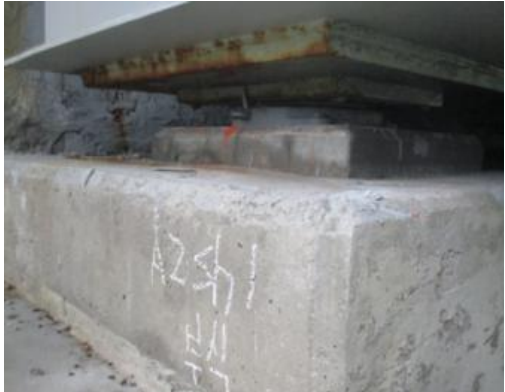
| | · 외관조사 내용 |
|---|---|
| | ① 현황: 받침 부식 |
| | ② 위치: A2 Sh1 |
| | ③ 원인: 습기 흡착, 도장 열화 |

| | · 외관조사 내용 |
|---|---|
| | ④ 대책: 재도장 |

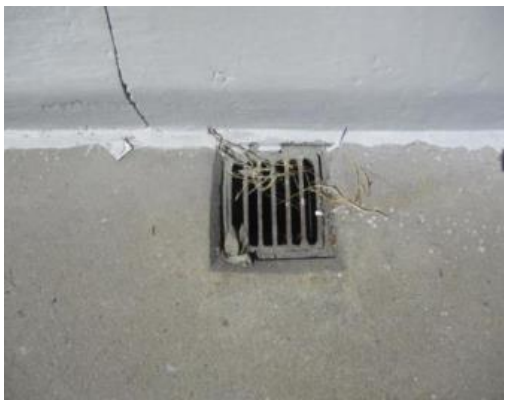
강우 시 교면배수에 문제점이 없고 대체로 배수기능은 원활함.

| | • 외관조사 내용 |
| | ① 현황: 배수구 상태양호 |
| | ② 위치: 교면포장 |

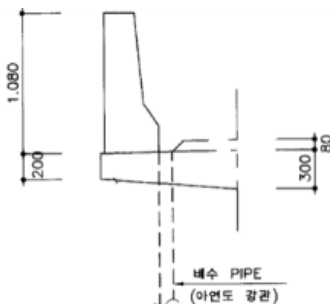
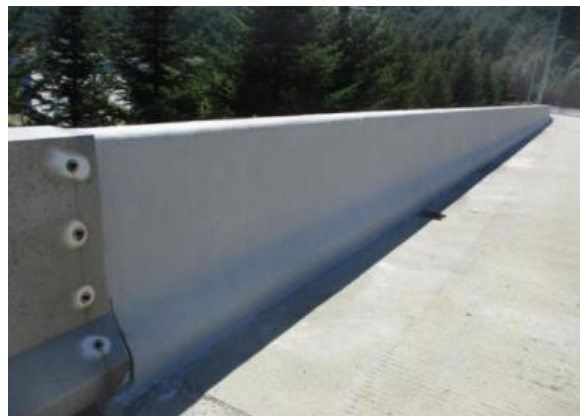
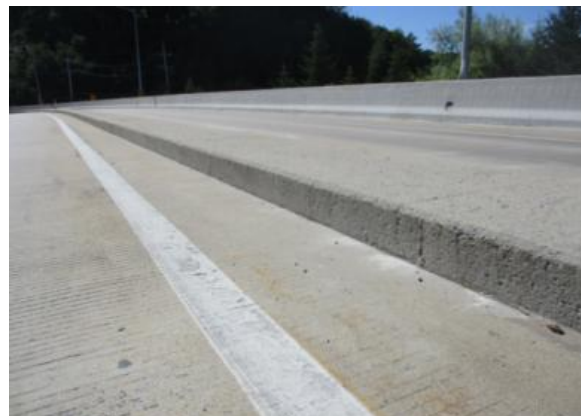
| <p>난간 (교면포장 외측)</p> | <p>중앙분리대 (교면포장 중앙)</p> |

· 갓길측 난간 종방향 균열, 백태 → 구조물 노후화, 건조수축 균열 및 외기 오염

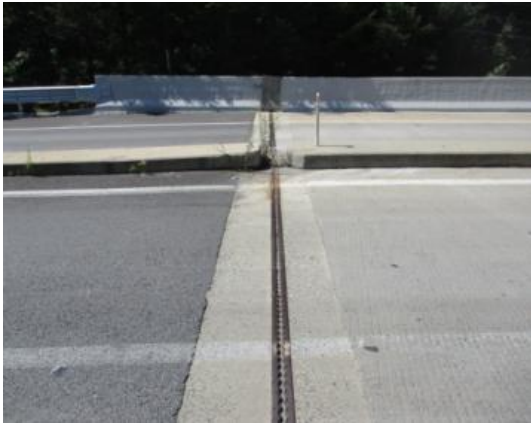
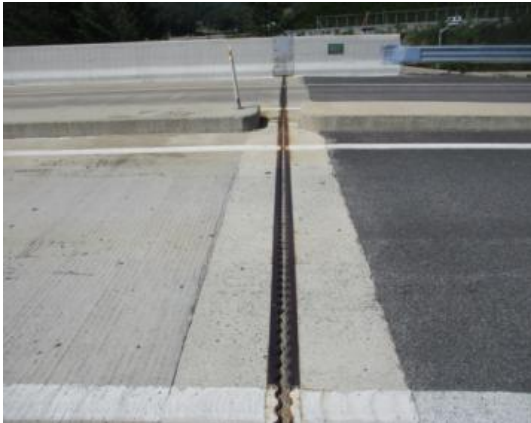
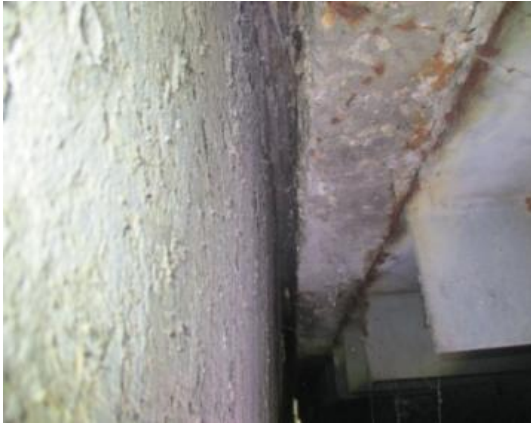
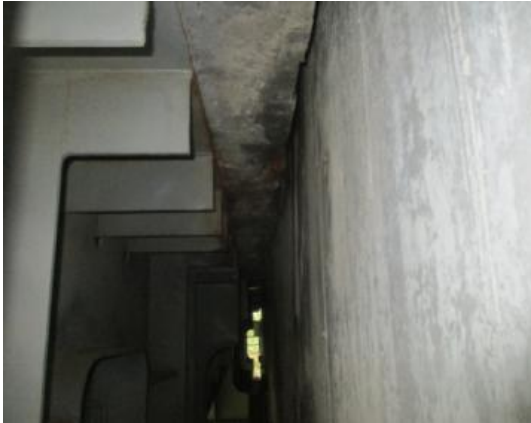
| 구분 | A1 (Monocell Joint) | A2 (Monocell Joint) |

- 신축이음장치는 Monocell Joint (A1, A2)

- 후타콘크리트 균열 → 건조수축 및 후타재 노후로 발생 추정
- 갓길 신축이음부 토사퇴적 → 갓길부 청소 누락
- 신축이음장치 녹발생 → 외기노출에 의한 부식

후타재 균열, 후타재 마모 현상은 차량 통행하중 충격, 동결융해의 반복에 따른 열화, 장치 신설초기 건조수축, 공용기간 경과에 따른 재료열화, 강재 본체 금속면과 콘크리트 양면의 온도차로 인한 응력 등에 의해 발생한 손상으로 이에 대해 부분 보수(고속도로의 특성상 통행차량의 빈도수가 높고 보수부에 대한 품질 관리의 어려움이 존재) 또는 기존상태 유지관리(정기적 점검 필요, 후타재 파손 등의 문제점 발생시 긴급 보수 필요) 후 신축이음 교체를 통해 문제점을 해결함이 타당함.

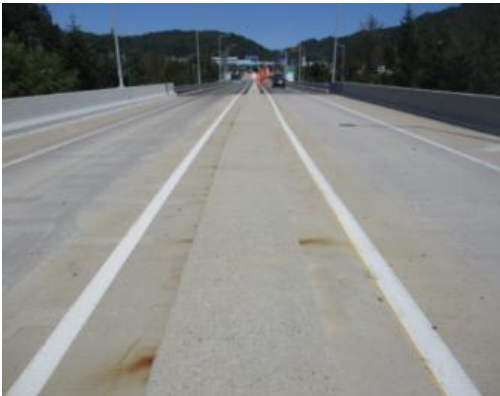
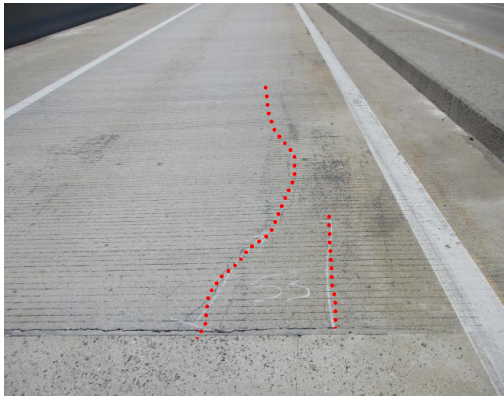
| 점 검 부 위 | | 점 검 항 목 |
|---|---|---|
| 주요<br>부위<br>및<br>주요<br>손상 | <br> | <p>&lt;교면포장 전경&gt;</p> <p>&lt;포장 균열&gt;</p> |

· 교면포장 : 교면포장은 건조수축, 차량 반복 하중 및 충격, 공용기간 경과, 주변 기온 및 사용환경으로 인한 포장균열이 다수 확인되며, 균열부에 침투한 빗물로 인해 포장 균열의 확대와 더불어 바닥판의 백태 현상이 2차적인 원인을 제공하고 있으므로 보수를 실시하여 관리해야 함. 2008년 교면개량 공사(초속경) 실시 후 2016년 최근 포장 콘크리트 균열 보수를 적용하였음에도 불구하고 보수적용 부위를 비롯하여 신규로 손상이 확인되고 있음. 강우량이 많고 용빙제의 사용, 동결융해의 반복 작용이 극대화 될 수 있는 등의 취약한 지역적 요소와 중차량의 통행이 빈번한 고속도로 환경에 놓여진 포장면을 관리함에 있어 단순 균열 보수를 통해 내구성을 유지하기는 현실적으로 어려움이 있으나 균열부에 대한 보수를 한시적으로 적용하고 향후 문제점 확대나 예산 확보시 포장을 제시공하여 해당 부재를 유지관리 함이 타당할 것으로 사료됨.

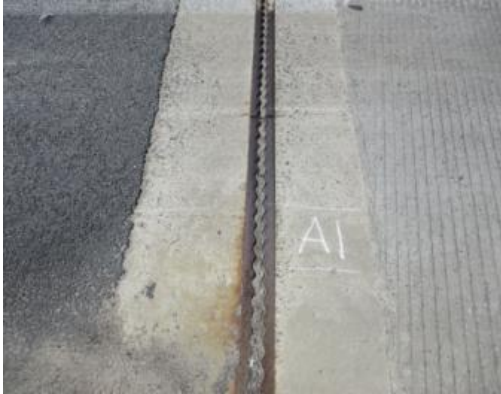
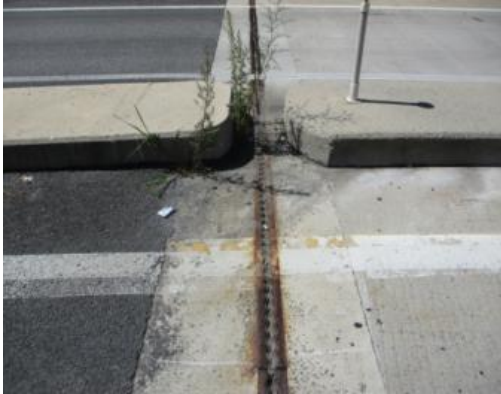
| 주요<br>손상 | <div style="display: flex; justify-content: space-around;"> </div> <div style="display: flex; justify-content: space-around; margin-top: 10px;"> <span>&lt;후타재 균열, 유간 협착&gt;</span> <span>&lt;본체 부식, 유간부 이물질 퇴적&gt;</span> </div> |

· 신축이음 : 후타재 균열, 후타재 마모 현상은 차량 통행하중 충격, 동결융해의 반복에 따른 열화, 장치 신설초기 건조수축, 공용기간 경과에 따른 재료열화, 강재 본체 금속면과 콘크리트 양면의 온도차로 인한 응력 등에 의해 발생한 손상으로 이에 대해 부분 보수(고속도로의 특성상 통행차량의 빈도수가 높고 보수부에 대한 품질 관리의 어려움이 존재) 또는 기존상태 유지관리(정기적 점검 필요, 후타재 파손 등의 문제점 발생시 긴급 보수 필요) 후 신축이음 교체를 통해 문제점을 해결함이 타당함.

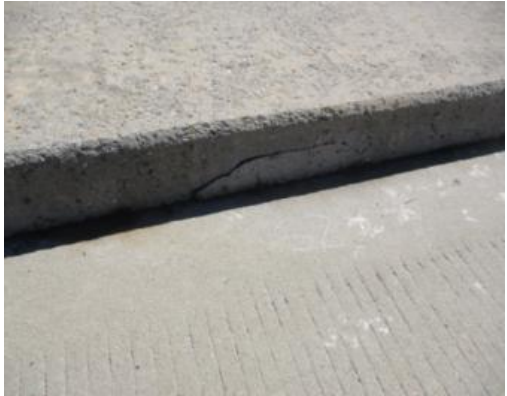
| 점 검 부 위 | | 점 검 항 목 |
|---|---|---|
| 주요<br>부위 | <p style="text-align: center;">&lt;난간 전경&gt;</p> | <p style="text-align: center;">&lt;중앙분리대 박리&gt;</p> |

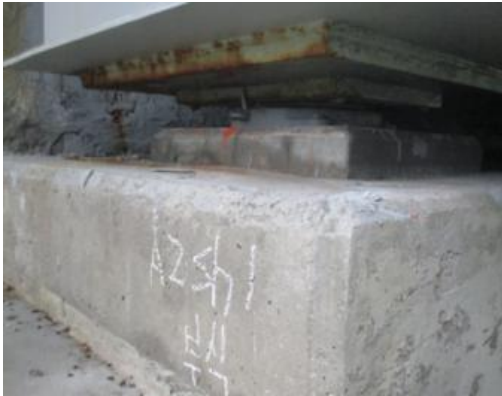
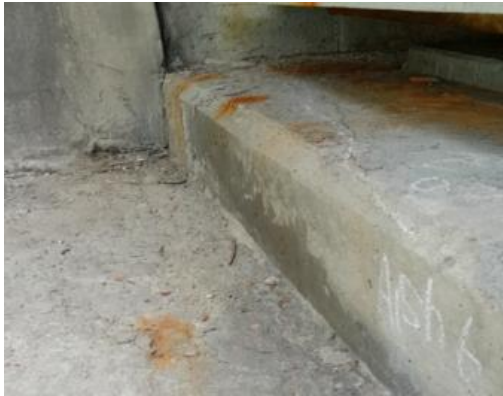
| 점 검 부 위 | | 점 검 항 목 |
|---|---|---|
| <div style="display: flex; justify-content: space-around;"> <div style="text-align: center;"> <p>&lt;받침부식&gt;</p> </div> <div style="text-align: center;"> <p>&lt;받침 콘크리트 균열&gt;</p> </div> </div> | | |

받침 본체 도장의 열화로 인한 부식현상이 다수 확인되며, 이는 빗물 유입이 용이한 받침의 도장열화부에 철과 물, 산소의 이온반응으로 인해 발생 및 촉진되며, 도장 전처리 미흡 및 도장 시공 미흡(온도, 습도, 도장 공법 등), 외부 충격에 따른 도장탈락, 태양열, 염해, 수분흡착 등이 열화의 주요한 요인으로 작용함. 이에 유지관리를 위해 재도장 보수가 필요함.

공용기간 경과, 부재의 열화, 지속적인 상부하중의 및 충격 등으로 인해 발생한 받침 콘크리트에 나타난 균열에 대해 보수를 실시하고 내구성을 유지할 수 있도록 조치하여 유지관리 해야 할 것으로 판단됨.

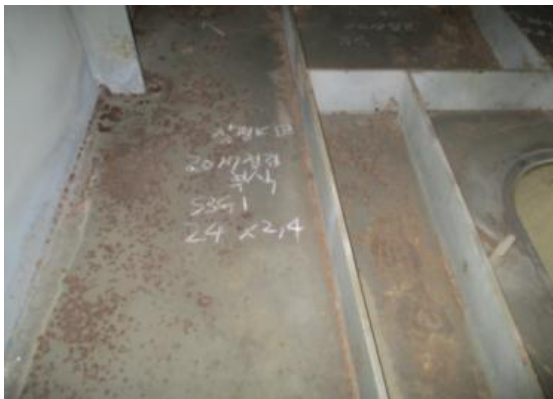
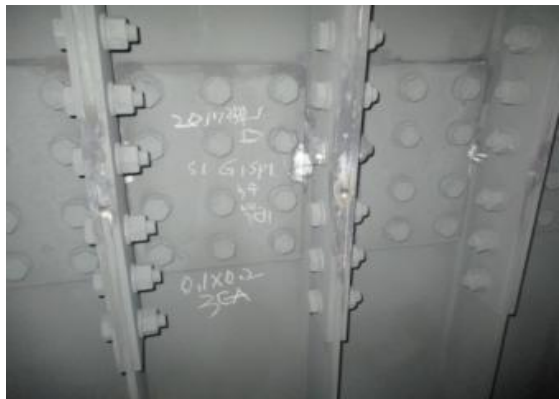
| 점 검 부 위 | | 점 검 항 목 |
|---|---|---|
| <거더 외부 부식> | | <거더 백태 오염> |

빗물유입이 용이한 신축이음장치 하면에 위치한 거더의 플랜지, 웹 표면, 가로보에서 강재부식 발생 빈도가 높으므로 확인된 손상부분에 대해 내구성 유지를 위한 재도장이 필요함.

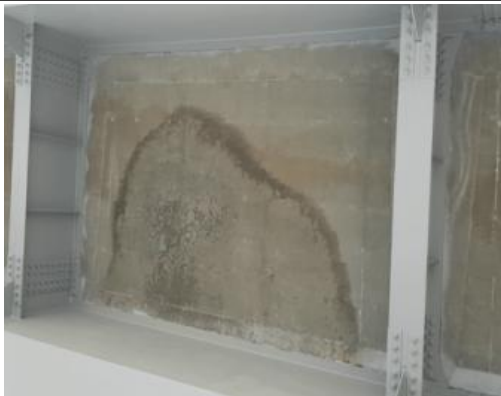
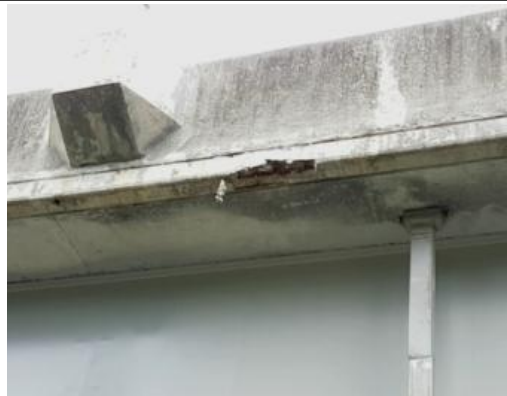
| 점 검 부 위 | | 점 검 항 목 | |
|---|---|---|---|
| <균열> | | <철근노출> | |

신축이음장치가 위치한 바닥판 하면 단부에서 철근노출 및 콘크리트 박락이 확인되며, 이는 교량 신설 초기 바닥판 시공 워커빌리티 효율성 감소, 관리 미흡에 따른 타설 불량, 피복부족 등과 공용 중 교면포장으로부터 유입되는 빗물(융빙제, 염화칼슘 포함)이 바닥판 하부 콘크리트 표면에 침투되어 철근 흡착 부식 작용, 동결융해 반복 작용, 교량의 신축, 차량의 반복적 통행 등의 복합적 요인에 따른 열화 현상으로 판단됨.

바닥판에 발생한 일방향 균열, 백태를 동반한 망상균열 현상은 발생 부위에서 넓게 분포하는 형태를 띠며 교량 바닥판 하면에서 다수 확인할 수 있음. 이는 LMC 포장 균열부를 통해 유입된 침투수(빗물)에 의한 부재가 열화, 동결융해의 반복과 초기 건조수축 균열의 변상, 차량 진동 및 반복에 따른 피로하중 등에 의해 나타나

고 있는 부재의 열화 연상으로 부재의 내구성을 유지할 수 있도록 표면처리 보수를 실시하고 정기적으로 그 상태를 관찰하여 중점관리토록 해야 함. 이와 더불어 해당 부재는 상부 교면포장의 미세한 균열 발생시 교면수의 유입이 용이하고 그에 따른 2차 손상과정에서 균열 변상(손상의 진행) 및 재료열화의 주요한 원인이 될 수 있어 상부 교면포장의 관리도 지속적으로 함께 이루어져야 할 것으로 판단됨.

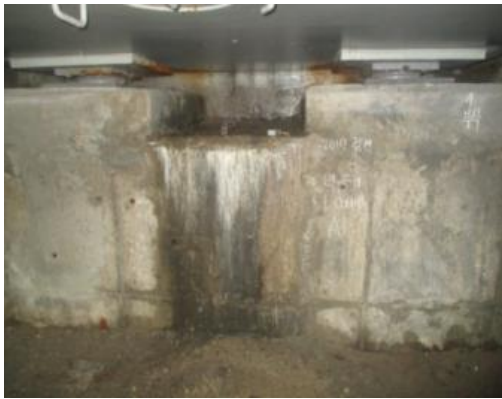
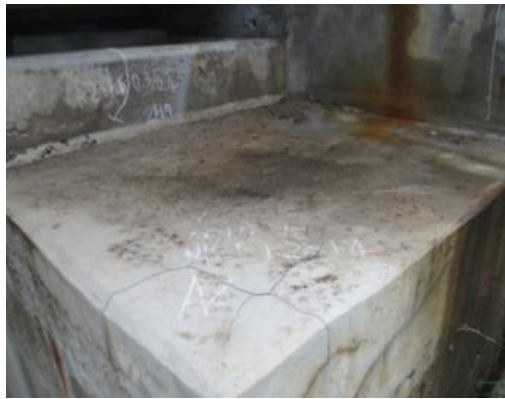
| 점 검 부 위 | | 점 검 항 목 | |
|---|---|---|---|
| <교대 재료분리, 백태> | | <교대 박리> | |

교대의 재료 품질 상태는 양호한 것으로 평가되나 구조물의 초기 시공 관리 및 유지관리의 미흡으로 발생(건조수축 균열, 재료분리, 층분리) 된 초기 결함 및 손상을 통해 수분 유입 및 염화칼슘 흡착(신축이음장치 열화에 따른 눈, 빗물 유입), 동결융해의 반복 작용 등으로 인한 열화의 진행으로 교대 표면에 백태 및 누수 오염 흔적, 박락, 박리, 층분리 현상이 나타남. 부재에 나타나는 손상은 그 범위가 넓고 수량이 많아 내구성 유지를 위한 보수가 필요하며 향후 중점관리토록 해야함.
