## 제 3장 현장조사

- ▷ 고속도로(영동선, 이정181.82km)
- ▷ 강원도 평창군 용평면 장평리
- ▷ 국도6호선 횡단
- ▷ 2종시설물
- ▷ 관리등급 : B등급
- ▷ 설계하중 : DB-24
- ▷ 1999년에 준공되어 약 19년간 공용중
- ▷ 연장 L=100.0m (1@30.0m+1@40.0m+1@30.0)
- ▷ 교폭 B=15.6m 양방향 2차로

- ▷ 상부구조 : 강박스거더교(Steel Box Girder), 3경간 연속교량
- ▷ 하부구조 : 교대 - 역T형(전면기초), 교각 - T형(전면기초)
- ▷ 받침 : 포트받침(교대 1300kN, 교각P1 3500kN, 교각P2 2500kN)
- ▷ 신축이음 : 모노셀 Joint

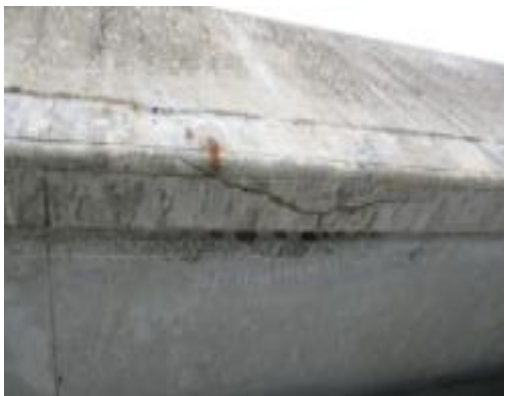
| | ① 현황: 바닥판 박리 |
| | ② 위치: 바닥판 S2 |
| | ③ 원인: 단부 열화 진행, 차량진동, 타설불량<br>손상부 용빙제 침투, 동결융해 반복 |

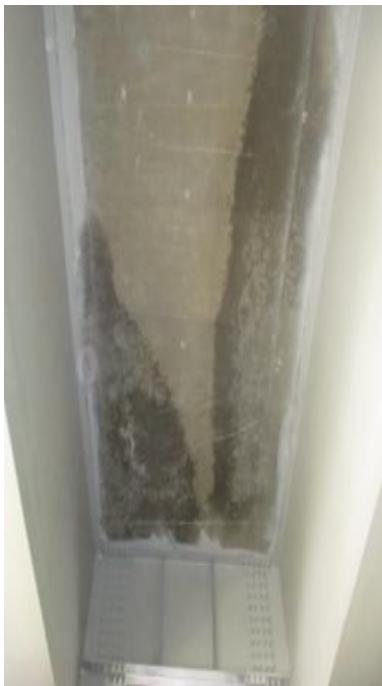
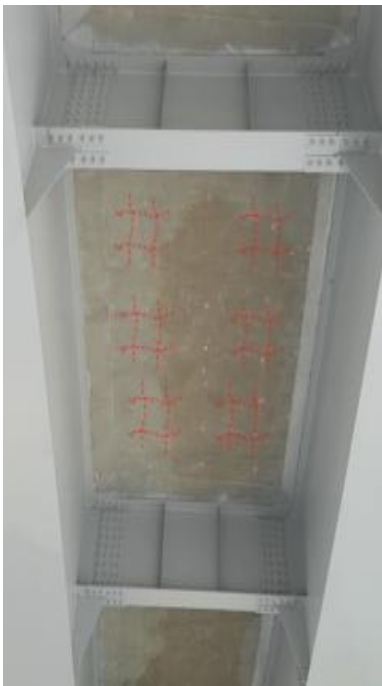
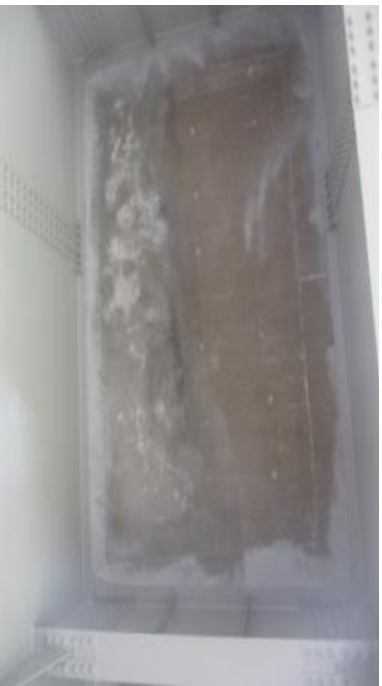
| S1 | S2 | S3 |

| | ① 현황: 바닥판 망상균열, 백태 |
| | ③ 원인: 차량 반복하중, 바닥판열화<br>교면포장의 균열 |

| | ④ 대책: 표면처리, 포장 균열 보수 |

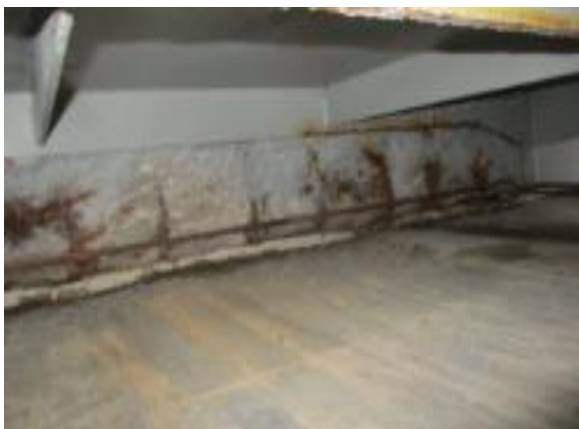
| | <p>③ 원인: 단부 열화, 빗물유입 열화진행<br/>동결융해 반복 작용</p> |
| <p>바닥판 단부 철근노출(교대 측), S3</p> | <p>바닥판 단부(교대 측) 콘크리트 박리, S3</p> |

| | <p>④ 대책: 단면복구</p> |

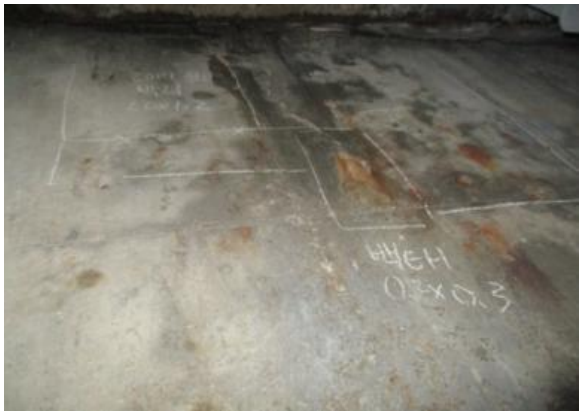
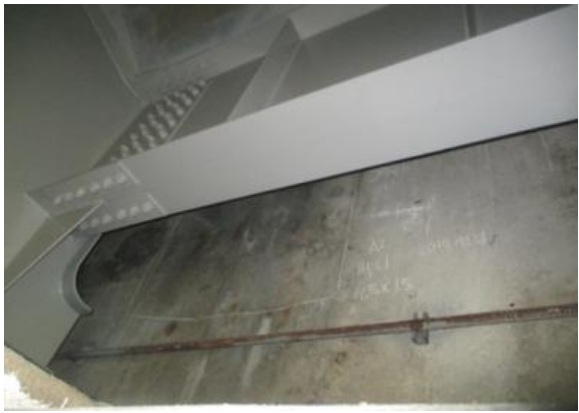
| | · 외관조사 내용 |
|---|---|
| | ③ 원인: 구체의 열화 진행, 동결융해의 반복 |

| 홍벽 박리, 백태 A2 | 홍벽 박리 A2 |

| | · 외관조사 내용 |
|---|---|
| | ④ 대책: 단면복구 |

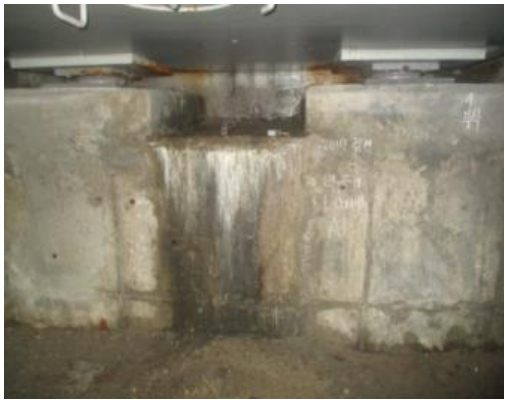
| | · 외관조사 내용 |
|---|---|
| | ① 현황: 백태 |
| | ② 위치: 교대 A1 |
| | ③ 원인: 재료 및 수분흡착 열화 |

| | · 외관조사 내용 |
|---|---|
| | ④ 대책: 표면처리 |

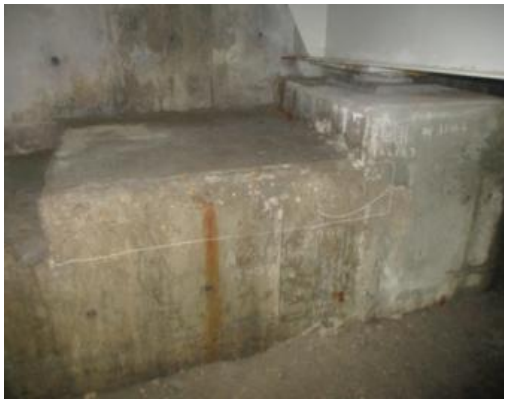
| | · 외관조사 내용 |
|---|---|
| | ① 현황: 재료분리 |
| | ② 위치: 교대 A1 |

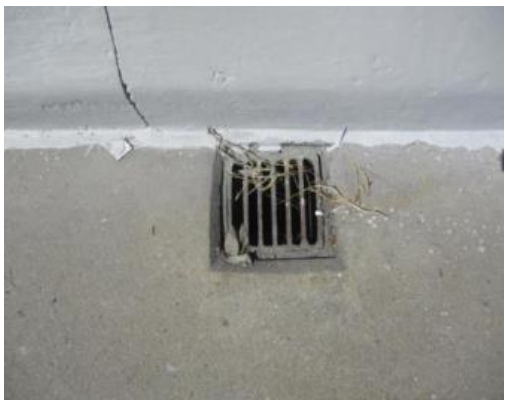
강우 시 교면배수에 문제점이 없고 대체로 배수기능은 원활함.

| | ① 현황: 배수구 상태양호 |
| | ② 위치: 교면포장 |

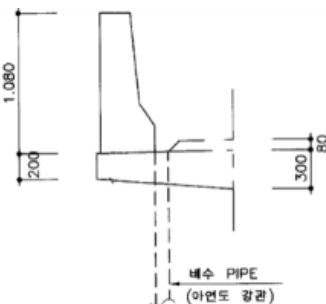
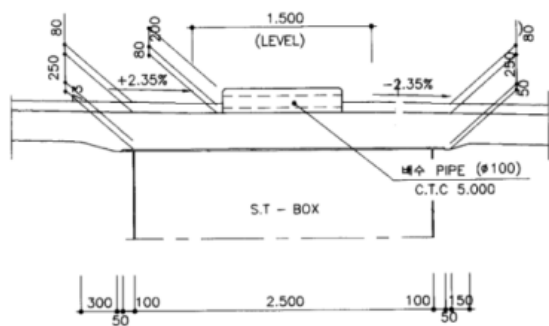
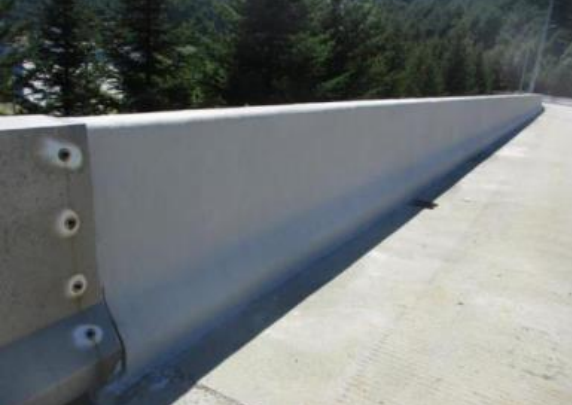
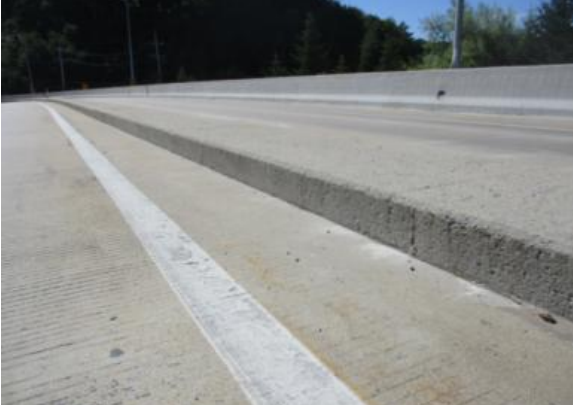
| <p>난간 (교면포장 외측)</p> | <p>중앙분리대 (교면포장 중앙)</p> |

- 갓길측 난간 종방향 균열, 백태 → 구조물 노후화, 건조수축 균열 및 외기 오염

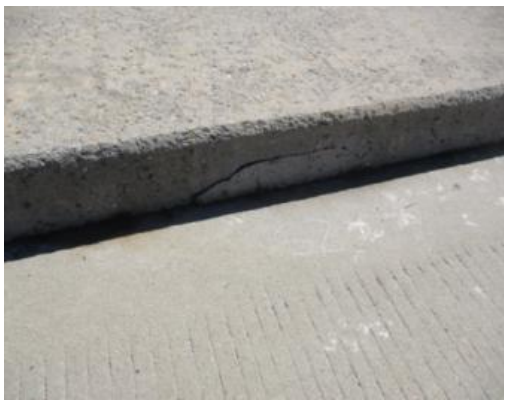
| | ② 위치: S2 |

- 도로안전시설 설치 및 관리 지침, 차량방호 안전시설편(2014. 02)에 따른 방호벽 1.0m 이상의 기준을 만족하는 것으로 확인됨.
- 외측 난간 표면처리 공사가 완료되어 양호한 상태를 유지하며, 고속도로 진출입 분리구간인 중앙 연석부에서 박리가 일부 확인됨.

| | ① 현황: 중앙분리대 박리 |
| | ③ 원인: 표면열화, 피복부족 철근 부식 |

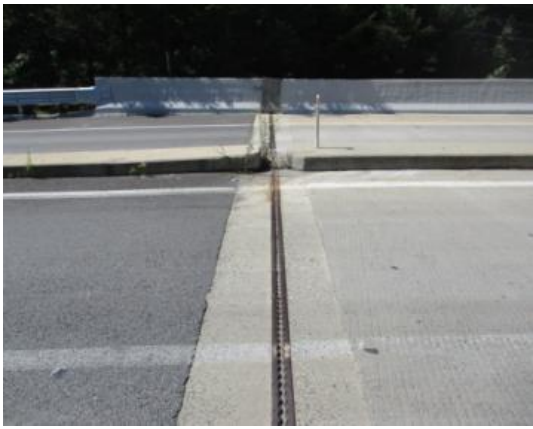
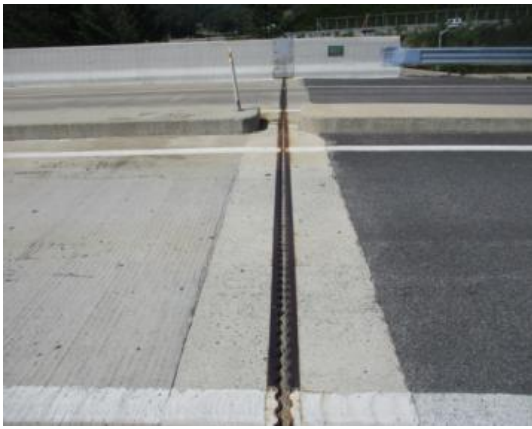
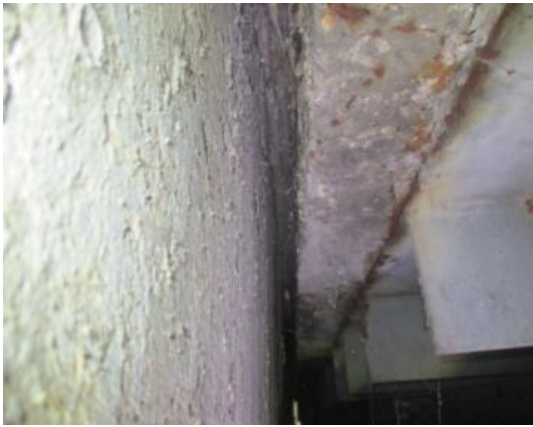
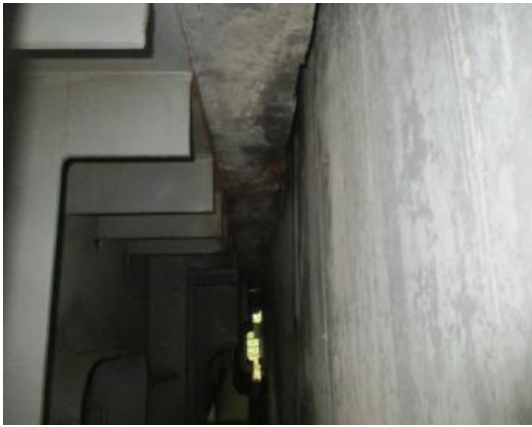
| 구분 | A1 (Monocell Joint) | A2 (Monocell Joint) |

- 후타콘크리트 균열 → 건조수축 및 후타재 노후로 발생 추정
- 갓길 신축이음부 토사퇴적 → 갓길부 청소 누락
- 신축이음장치 녹발생 → 외기노출에 의한 부식
