# 대미원천교(강릉) 등 32개소 정밀점검보고서 - 속사천4교(강릉) -

2017. 12.

한국도로공사

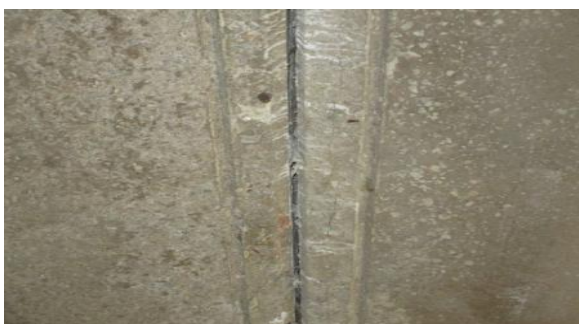
| 백태 및 박리 S2 (캔틸레버부) | 백태 및 박리 S3 (캔틸레버부) |

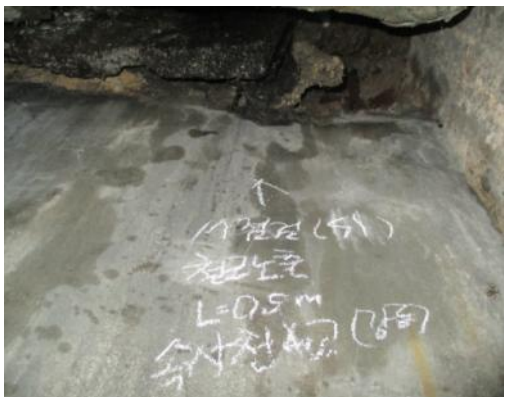
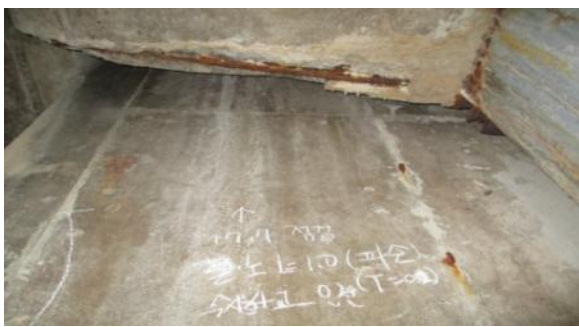
| | <p>• 외관조사 내용</p> <p>① 현황: 철근노출 (파손)</p> <p>② 위치: S1 단부 (캔틸레버부)</p> <p>③ 원인: 우수유입, 콘크리트 열화, 철근팽창</p> <p>④ 대책: 단면복구(방청)</p> |

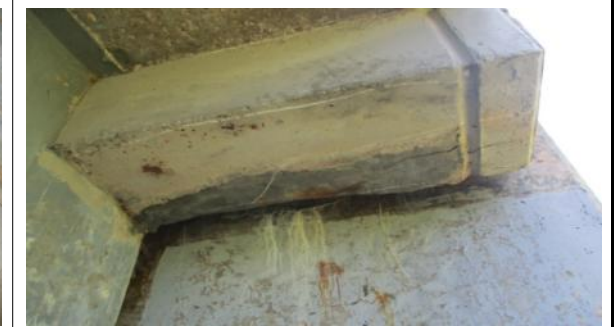
| <p>철근노출 (파손) S1 단부 (캔틸레버부)</p> | <p>박리 및 박락 S1 단부 (캔틸레버부)</p> |

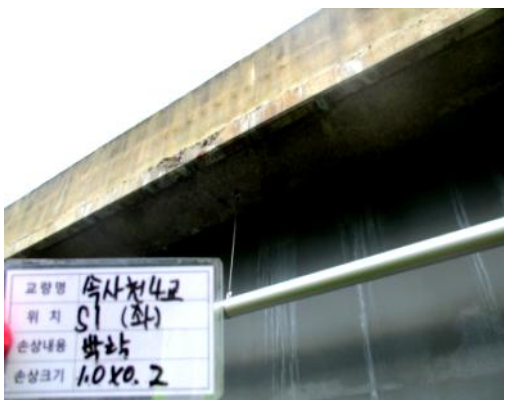
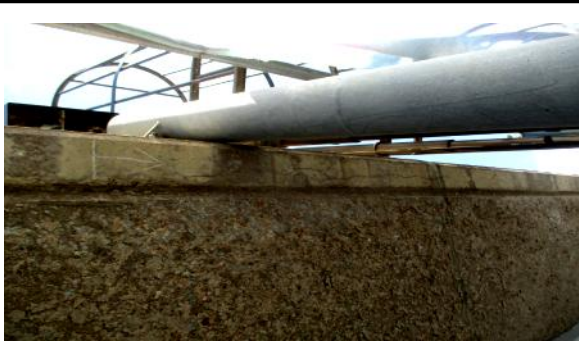
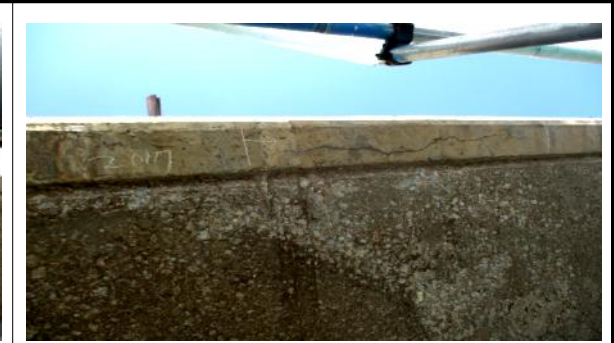
| | <p>• 외관조사 내용</p> <p>① 현황: 콘크리트 박리 및 박락</p> <p>② 위치: S1 (캔틸레버부)</p> <p>③ 원인: 습기흡착, 상부 반복하중</p> <p>④ 대책: 단면복구</p> |

| <p>콘크리트 박리 S2 (캔틸레버부)</p> | <p>콘크리트 박리 S3 (캔틸레버부)</p> |

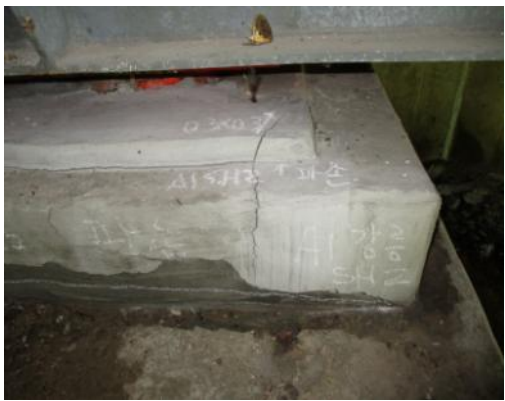
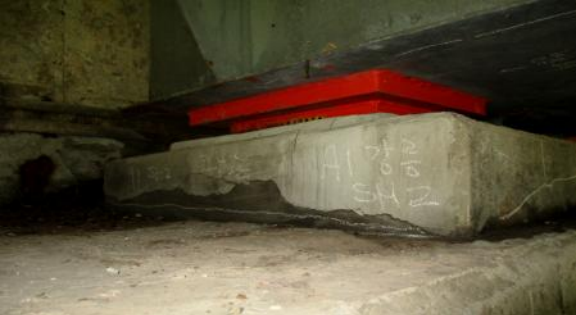
| | <p>• 외관조사 내용</p> <p>① 현황: 받침 콘크리트 및 모르타르 파손</p> <p>② 위치: A1SH2</p> <p>③ 원인: 상부 차량 및 부재 지압하중, 공용중 노후화</p> <p>④ 대책: 단면복구</p> |

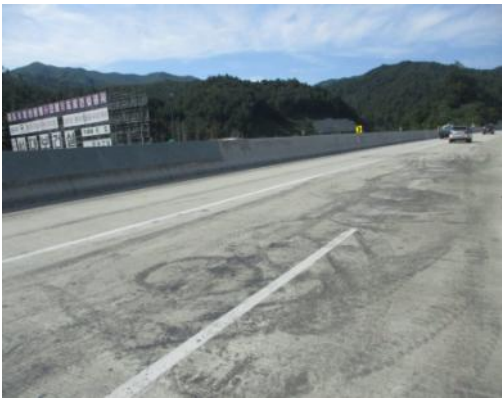
## a. 포장부 전반적 양호한 상태

| | ① 현황: 포장 상태양호 |

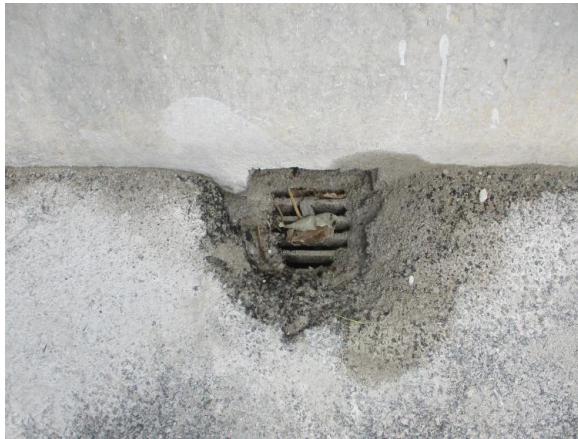
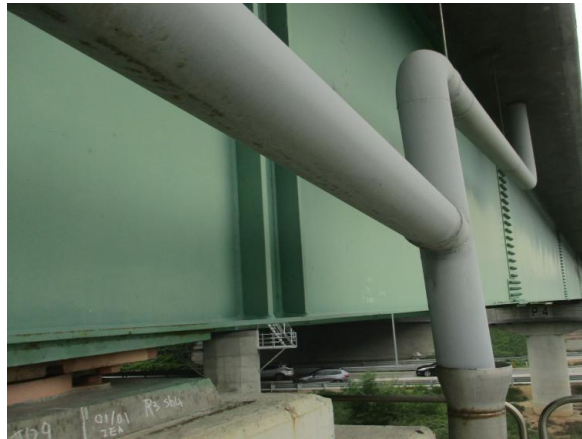
| 배수구 | 배수관 |

- 전반적으로 양호한 상태를 유지하고 잇는 것으로 조사됨.

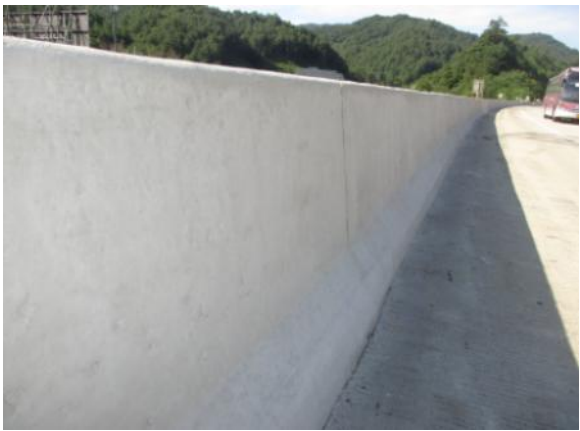
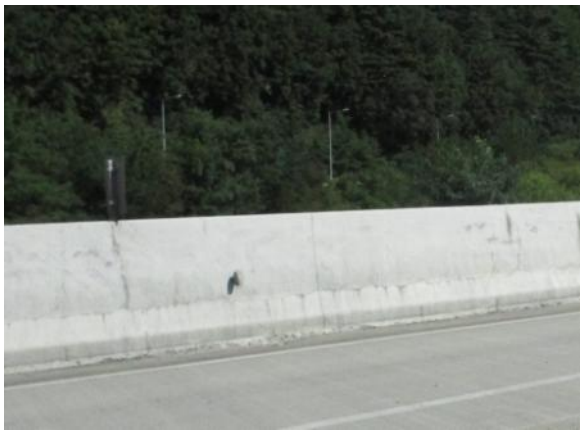
| 난간 (교면포장 외측) | 중앙분리대 (교면포장 중앙) |

- 중앙분리대 덧씌우기 및 난간 표면 보수 공사를 실시하여 공용.

- 난간 및 중앙분리대 전반적이 균열 발생 및 손상(박리, 박락) → 초기 건조수축, 공용중 진동영향, 교면수의 동결융해, 염화칼슘에 의한 단면손상이 분포발생
- 방호벽의 기능발휘에는 문제가 없다고 판단

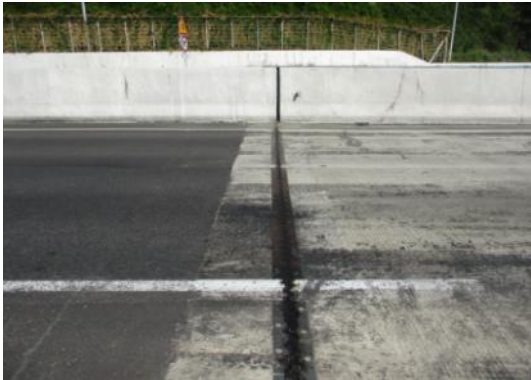
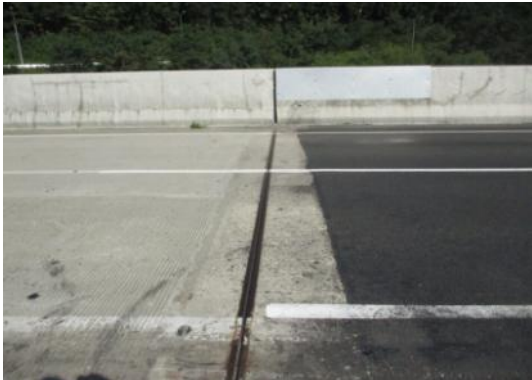
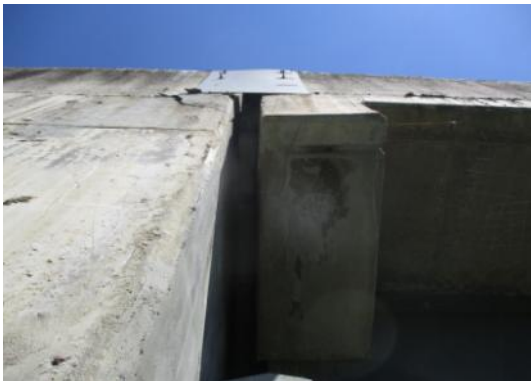
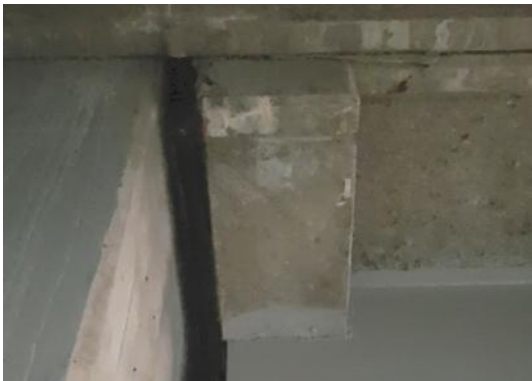
| 구분 | A1 (RMC #80) | A2 (Rail Joint) |

- 신축이음에 경미한 손상 이외 양호한 상태.

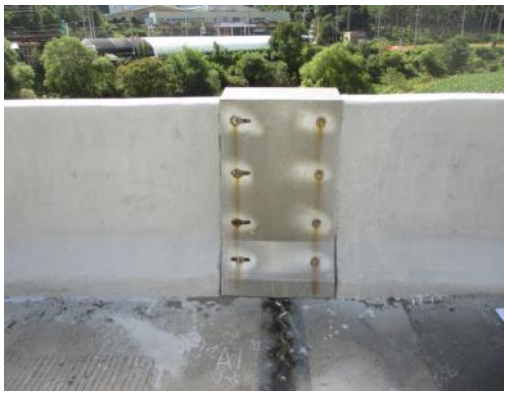
| | ① 현황: 차수판 볼트 탈락 |
| | ② 위치: A1(외측 난간) |

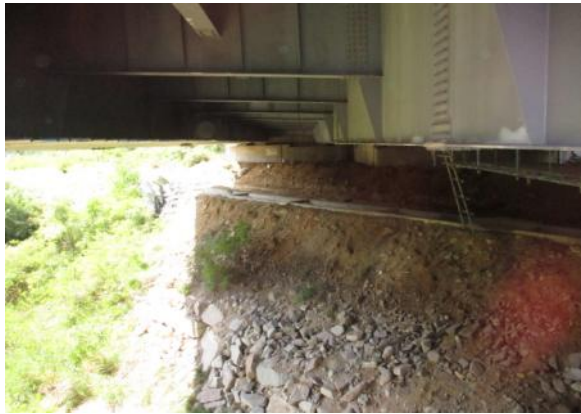
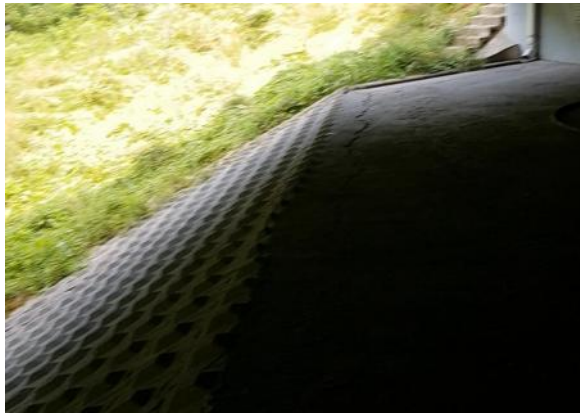
| 교대 A1 사면 | 교대 A2 사면(사면보호 블록) |

A1 교대의 전면에 압성토 사면을 시공하여 유지관리 중에 있으며, 사면은 별도의 보호공 없이 현재 공용중이며, A2 교대는 사면보호 블록이 시공되어져 있음.

| 손상내용 | 단위 | 수량 | | 수량비교<br>(증:▲, 감:▼) | 분석 |
|---|---|---|---|---|---|
| 교대사면 블록 이격 | m <sup>2</sup> | - | 4.20 | ▲ 4.20 | 성토 다짐불량 |
