# 제 3 장

## 제 3장 현장조사

### 3.1 현장조사 개요

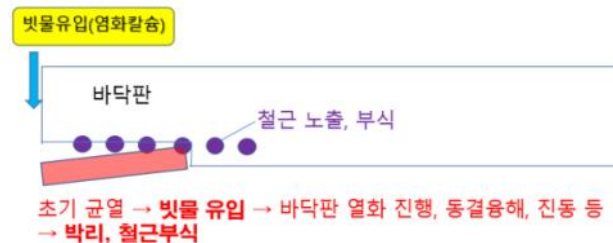
## &lt;콘크리트 박락, 철근 부식 원인분석&gt;

신축이음 하부에 위치한 바닥판 및 캔틸레버에서 철근노출 및 콘크리트 박리, 박락이 확인되며, 이는 공용 중 교면포장으로부터 유입되는 빗물(용빙제, 염화칼슘 포함)이 바닥판 하부 콘크리트 표면(초기결함 균열, 공용중 열화된 부분)에 침투되고 철근에 흡착하여 부식 작용, 장기간의 동결융해 반복 작용, 교량의 신축, 차량의 반복적 통행에 따른 진동 및 충격 등의 복합적 요인에 따른 열화현상으로 판단됨.

용빙제 성분(염화칼슘)은 수분을 흡수하는 성질이 있어 흡착시 철근의 부식을 촉진시키는 주요한 요인으로 작용할 수 있음.

철근노출부분에 방청 후 단면복구, 백태 및 균열부 표면처리, 박리 및 박락 단면 복구를 통해 부재의 내구성을 유지 관리해야 함. 근본적으로 교면수의 유입 및 공기 중 확산을 통한 부식 영향인자의 차단을 막을 수 없는 현실성을 고려해 본다면 관리주체는 향후 철근의 부식을 초래하지 않거나 그 영향을 줄일 수 있는 용빙제의 개발 지원 및 사용토록하고 공사 시 내후성이 강한 재료의 사용 및 시공관리를 철저히 하여 교량의 내구성 품질을 높일 수 있는 방안을 모색하여 유지관리토록 해야 할 것으로 사료됨.

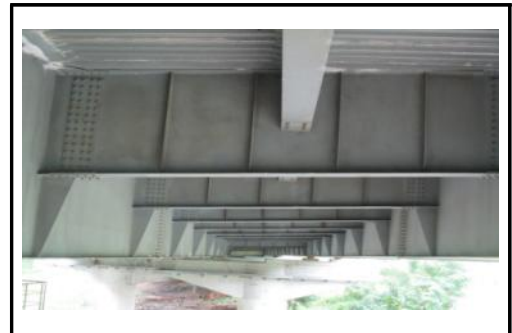
- 구조적 손상이나 결함은 없으나  
강재부식 및 점부식이 국부적으로 발생

- 구조적 손상이나 결함은 없으나 부재 전반적으로 강재부식 및 점부식이 발생되어 있음
- 강재변형은 2015년 정밀안전진단에 언급하였던 것과 마찬가지로 공용중 변형이 아니라 현장 이음 시 외부충격에 의한 손상으로 사료됨.

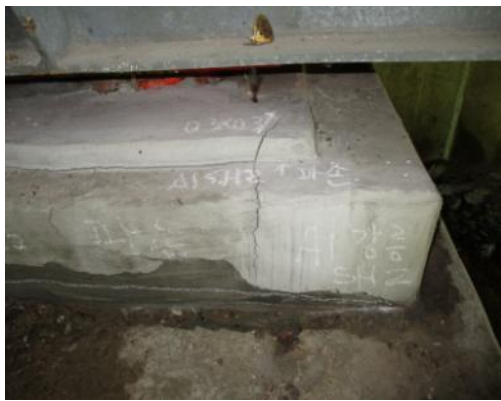
- ① 현황: 받침 콘크리트 및 모르타르 파손
- ② 위치: A1SH2
- ③ 원인: 상부 차량 및 부재 지압하중, 공용중 노후화
- ④ 대책: 단면복구

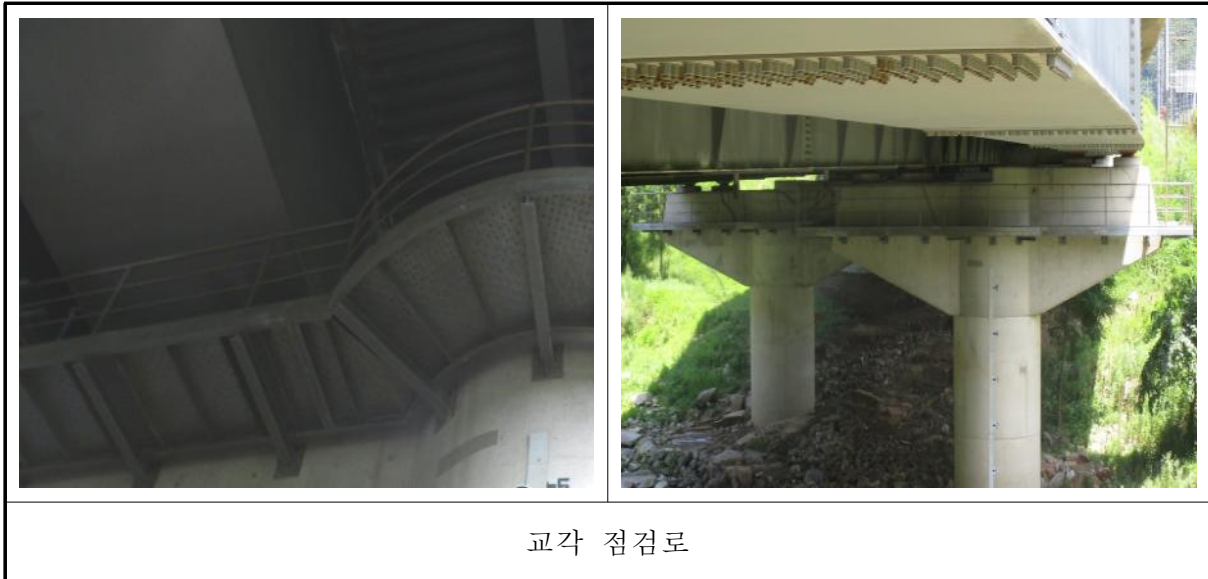
하부구조 P1, P2 의 상단부분에 2개소에 점검사다리, 점검로를 설치

교량의 강제 점검로는 P1, P2, 의 구체 상단부에 설치되어 있으며, 상·하부 도로에서 접근이 용이하도록 콘크리트 계단과 연결되어 있고 점검 시 조사자의 접근 및 이동이 쉬우며 이를 통해 받침, 단부측 바닥판 및 거더, 교대 상부(홍벽 및 구체 상면), 신축이음장치 하부, 거더 내부 등의 부재를 접근하여 면밀하게 조사할 수 있도록 하는 기능을 가진다. 점검시설에 대한 외관조사 결과, 점검로 및 사다리에 는 사용상에 문제점이 없는 상태로 향후 발생 가능한 부식 및 파손에 대한 지속적인 관찰 및 유지관리가 요망됨.
