ID : **속사천4교(강릉) S1 교면포장**

2017년도 대미원천교(강릉)

이들 32개 소점밀점경유역

조사 일시  
2017. 07 ~ 09

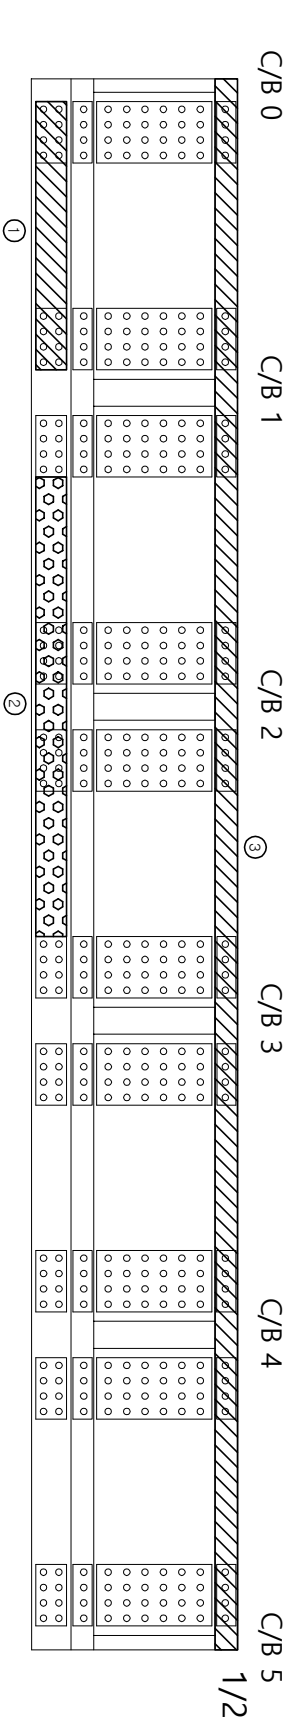
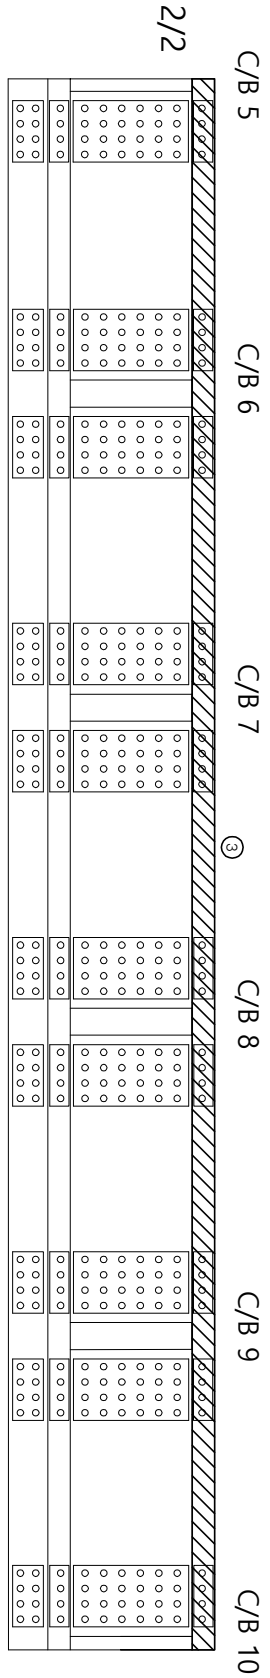
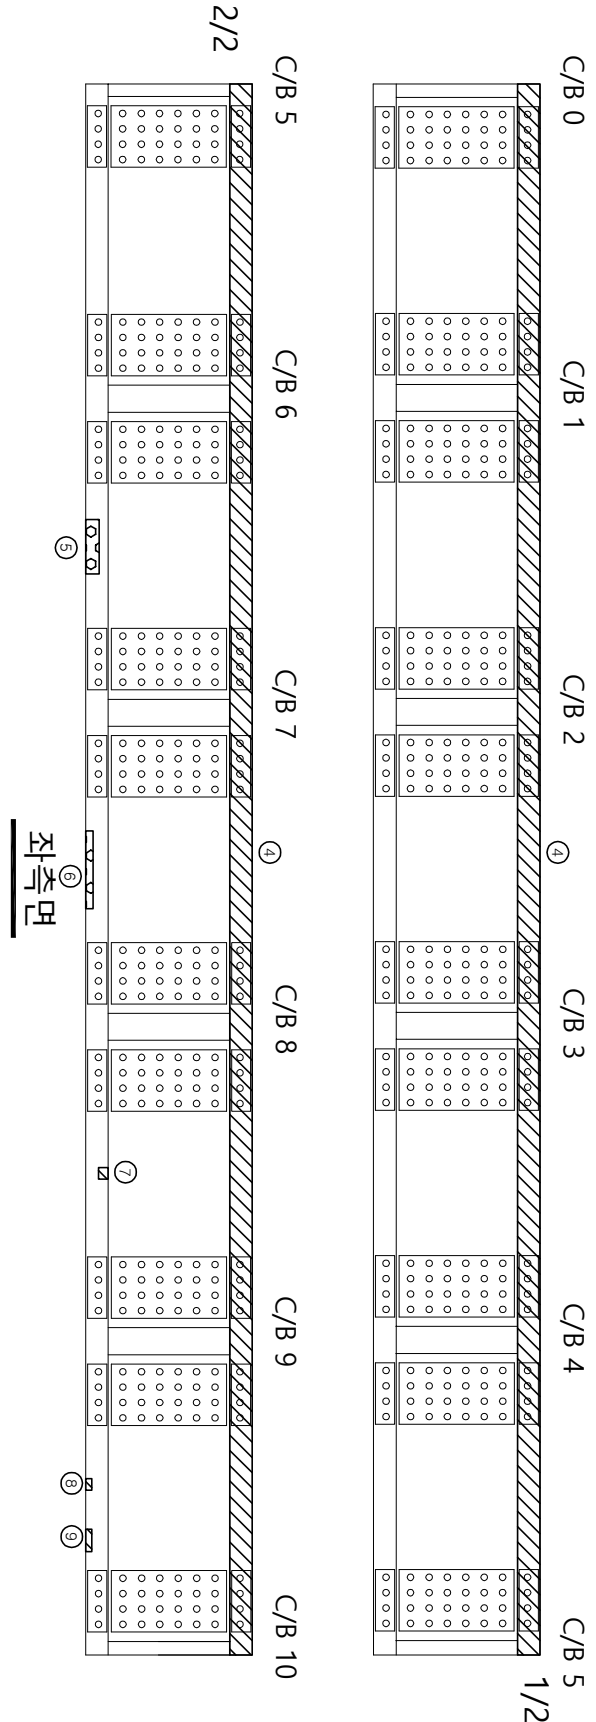
| 도면번호 | 23 |

| No. | 신(N)<br>구(P) | 순상내용 | 폭(mm) | 길이(m) | 너비(m) | 물량 | 단위 | 개수 | 순상물량 | 비고 |
|---|---|---|---|---|---|---|---|---|---|---|
| 1 | P | 점부식 | | 0.30 | 5.00 | 1.50 | m³ | 1 | 1.50 | 보수완료 |
| 2 | N | 강재부식 | | 10.00 | 0.30 | 3.00 | m³ | 1 | 3.00 | 보수완료 |
| 4 | N | 강재부식 | | 5.00 | 0.10 | 0.50 | m³ | 2 | 1.00 | 보수완료 |
| 5 | N | 강재부식 | | 1.00 | 0.30 | 0.30 | m³ | 2 | 0.60 | 보수완료 |
| 6 | N | 강재부식 | | 3.00 | 0.10 | 0.30 | m³ | 1 | 0.30 | 보수완료 |
| 7 | N | 강재부식 | | 0.20 | 0.20 | 0.04 | m³ | 1 | 0.04 | 보수완료 |
| 8 | N | 강재부식 | | 0.10 | 0.20 | 0.02 | m³ | 1 | 0.02 | 보수완료 |
| 9 | N | 강재부식 | | 0.40 | 0.10 | 0.04 | m³ | 1 | 0.04 | 보수완료 |

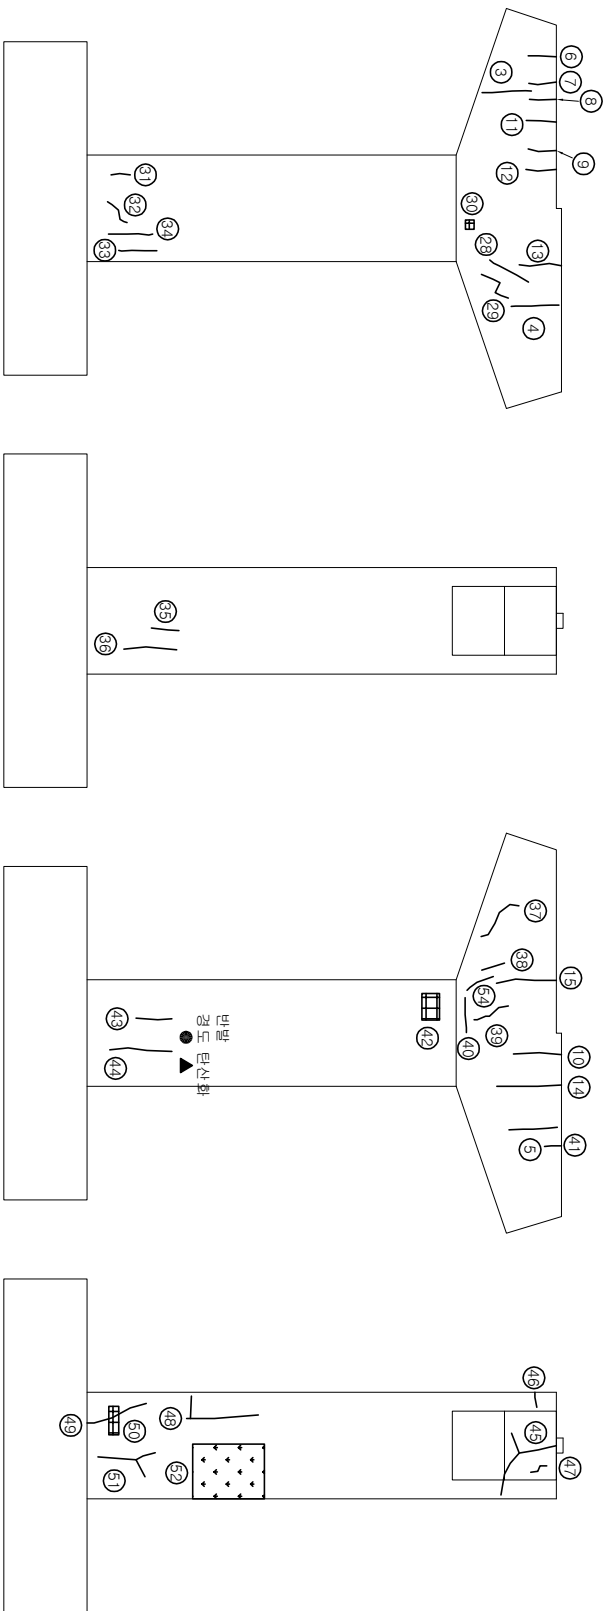
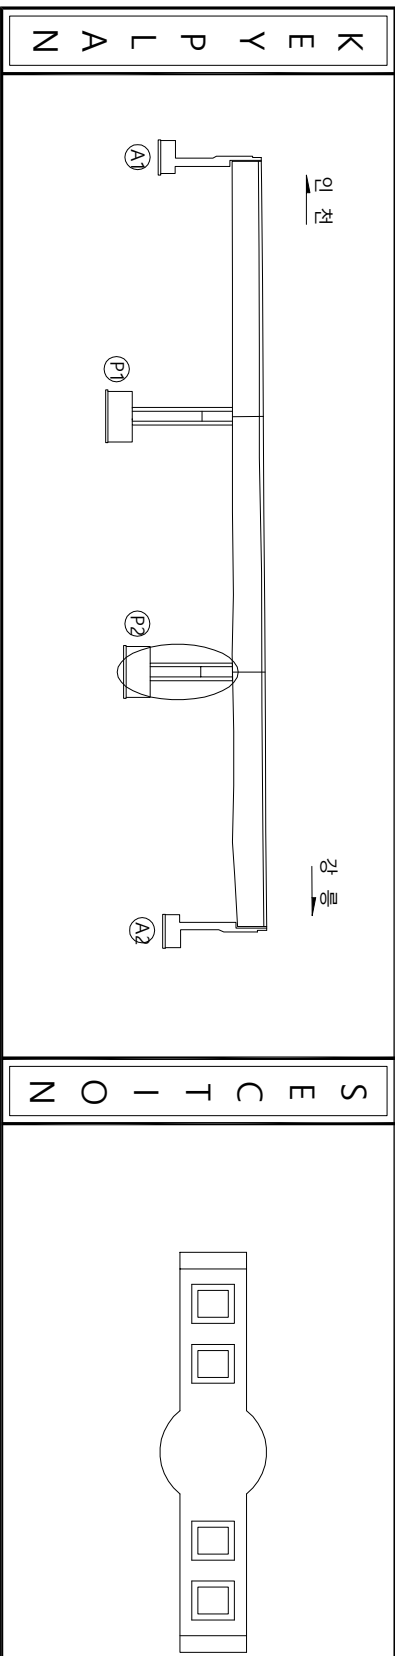
| No. | 신(N)<br>구(P) | 순상내용 | 폭(mm) | 길이(m) | 너비(m) | 물량 | 단위 | 개수 | 순상물량 | 비고 |
|---|---|---|---|---|---|---|---|---|---|---|
| 1 | P | 반침콘크리트 균열(cw=0.2mm) | 0.20 | 0.20 | 0.20 | 0.20 | m | 1 | 0.20 | |
| 4 | P | 균열(cw=0.2mm) | 0.20 | 2.20 | 2.20 | 2.20 | m | 1 | 2.20 | |
| 10 | P | 망상균열(cw=0.2mm) | 1.50 | 2.00 | 3.00 | 3.00 | m <sup>2</sup> | 1 | 3.00 | |
| 34 | N | 반침장치 부식 | 0.20 | 2.00 | 2.00 | 0.40 | m <sup>2</sup> | 1 | 0.40 | |
| 38 | N | 반침장치 부식 | 0.20 | 2.00 | 2.00 | 0.40 | m <sup>2</sup> | 1 | 0.40 | |
| 39 | N | 반침장치 부식 | 0.20 | 2.00 | 2.00 | 0.40 | m <sup>2</sup> | 1 | 0.40 | |
