# 대미원천교(강릉) 등 32개소 정밀점검보고서

## - 속사천4교(인천) -

2017. 12.

한국도로공사

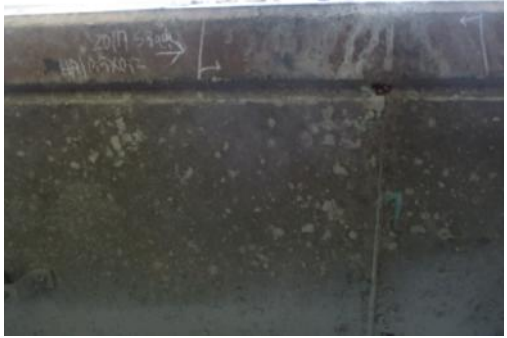
| | <p>· 외관조사 내용</p> <p>① 현황: 콘크리트 박리</p> <p>② 위치: S3 바닥판(캔틸레버부)</p> <p>③ 원인: 상부 교면수(빗물) 유입, 부재 열화</p> <p>④ 대책: 단면복구</p> |

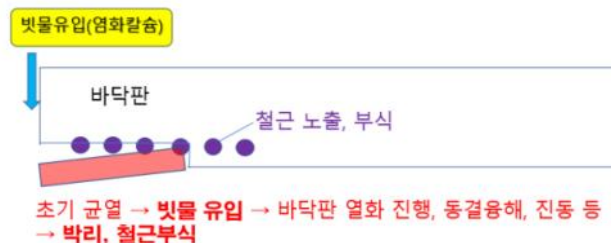
## &lt;콘크리트 박락, 철근 부식 원인분석&gt;

바닥판에서 데크플레이트 부식, 캔틸레버부에서 콘크리트 박락, 표면열화가 확인되며, 이는 공용 중 교면포장으로부터 유입되는 빗물(융빙제, 염화칼슘 포함)이 바닥판 하부 콘크리트 표면(초기결함 균열, 공용중 열화된 부분)에 침투되고 철근에 흡착하여 부식 작용, 장기간의 동결융해 반복 작용, 교량의 신축, 차량의 반복적 통행에 따른 진동 및 충격 등의 복합적 요인에 따른 열화현상으로 판단됨. 융빙제 성

분(염화칼슘)은 수분을 흡수하는 성질이 있어 흡착시 철근의 부식을 촉진시키는 주요한 요인으로 작용할 수 있음.

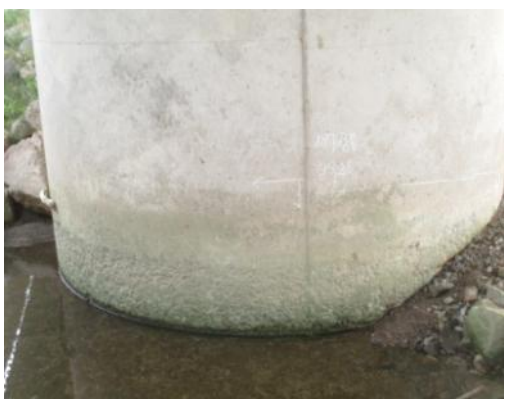
| | · 외관조사 내용 |
|---|---|
| | ② 위치: 교각 P1 (코핑) |

| | · 외관조사 내용 |
|---|---|
| | ① 현황: 침식 |
| | ③ 원인: 하천의 유수, 세굴 |

| | · 외관조사 내용 |
|---|---|
| | ④ 대책: 유지관찰 |

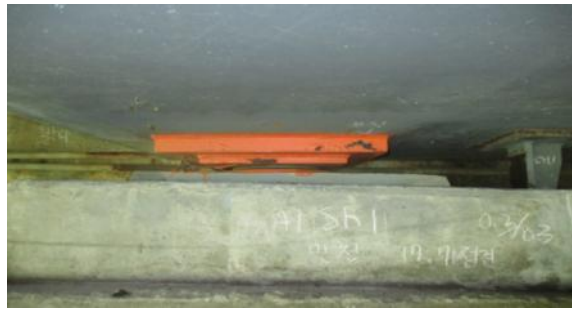
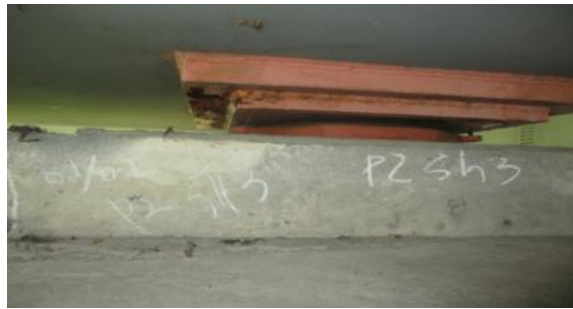
| 받침 부식 A1SH1 | 받침 부식 P2SH3 |

| | ③ 원인: 습기 흡착, 도장 열화 |

| | ④ 대책: 재도장 |

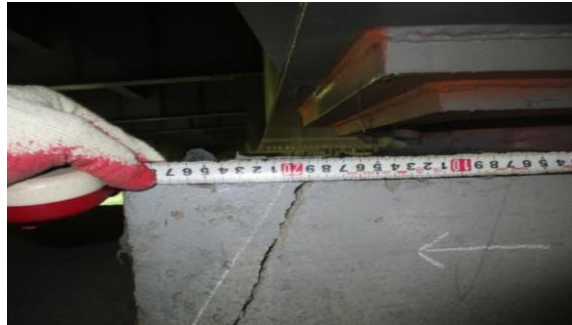
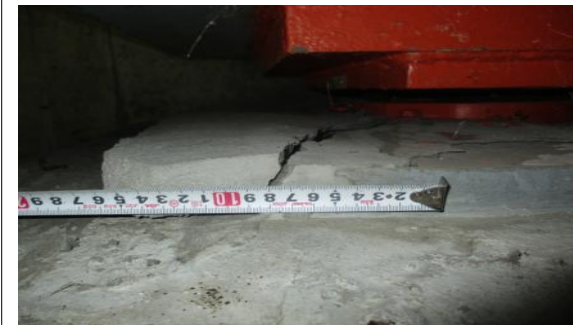
| <p>반침 모르타르 박락 및 콘크리트 파손<br/>P2SH2</p> | <p>반침 모르타르 박락 및 콘크리트 파손<br/>P2SH2</p> |

| | <p>• 외관조사 내용</p> <p>① 현황: 반침 모르타르 박락</p> <p>② 위치: A2SH2</p> <p>③ 원인: 동결융해의 반복작용, 상부 반복하중</p> <p>④ 대책: 단면복구</p> |

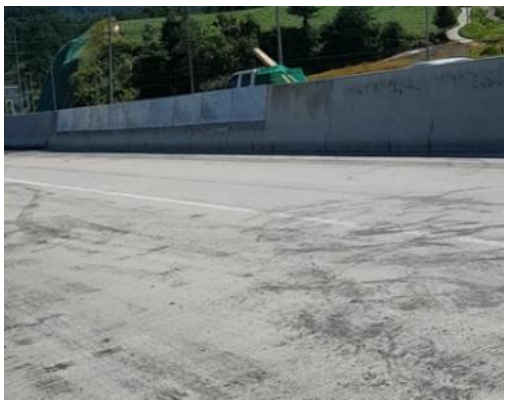
a. 포장의 전반적인 상태가 양호함.

| | • 외관조사 내용 |
| | ① 현황: 포장 상태양호 |
| | ② 위치: 교면포장 |

금회(2017년) 점검 기간 중 확인된 손상에 대해 보수 공사를 실시하고 완료하였으며, 현재 전반적인 상태가 양호하므로 지속적 점검 및 유지관리가 필요함.

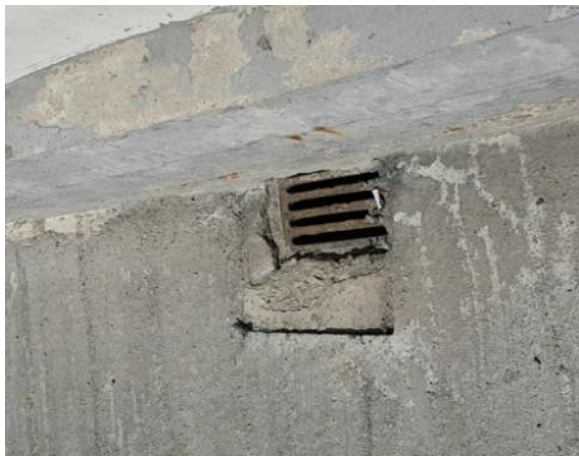
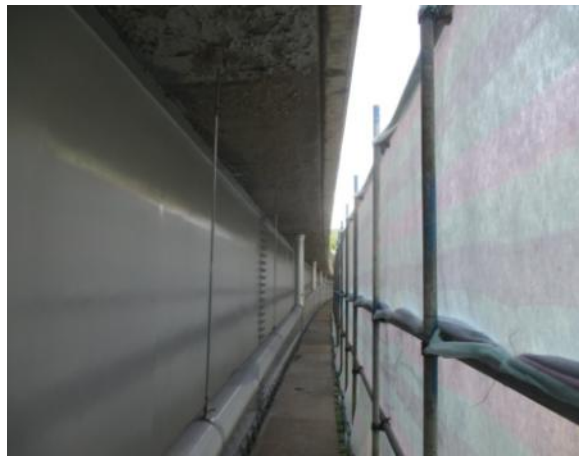
| 배수구 | 배수관 |

- 배수관부식 및 그레이팅 파손이 조사됨

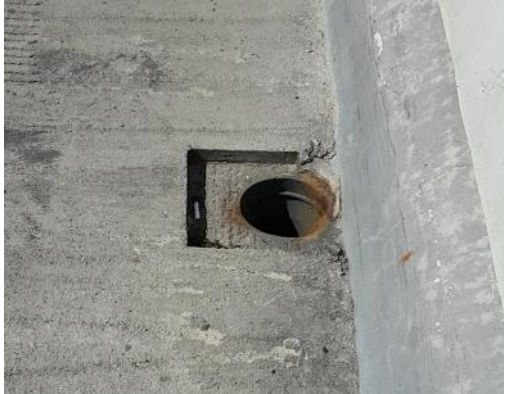
배수구 상면에 배수덮개(스틸그레이팅)가 미설치된 상태로 공용중임.

| | · 외관조사 내용 |
| | ① 현황: 배수구 덮개 망실 |
| | ② 위치: 교면 배수구 전체 |

| 부재 | 결함, 손상, 열화 내용 | 검토 결과 |
|---|---|---|
| 배수시설 | <ul style="list-style-type: none"> <li>· 배수관 부식</li> <li>· 배수구 막힘</li> </ul> | <p>교면포장에 위치한 배수구는 상부 교면수를 배수관을 통해 하부로 유출시키는 기능을 가지며 이물질이 퇴적되는 현상이 나타날 수 있으므로 정기적으로 관찰하고 청소하여야함. 또한 배수관 상면의 배수 덮개(스틸 그레이팅)가 절단 또는 망실된 상태로 당장의 교면 배수 기능에는 문제가 없겠으나 배수관 보호(큰 덩어리 이물질 유입 방지) 및 차량 주행성(포장면 단차 발생) 등을 고려할 때 배수구 덮개를 설치하여 유지관리 해야 할 것으로 판단됨.</p> |

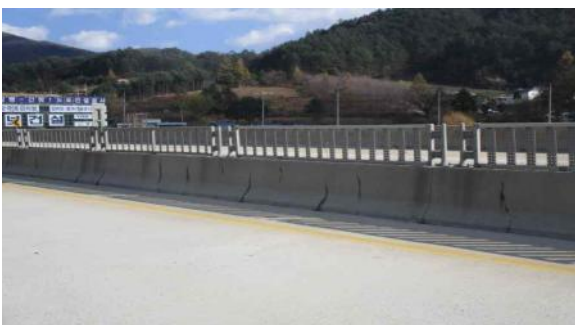
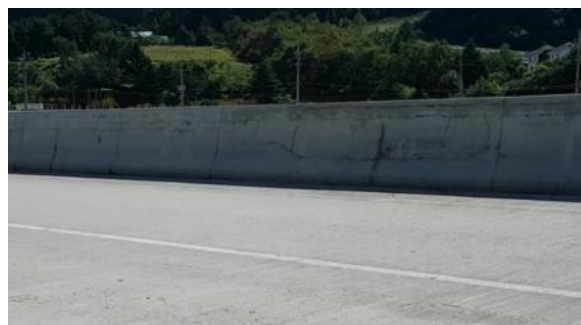
| 중앙분리대 (2015년) | → 보수 → | 보수 적용 후 양호 (2017년) |

- a. 도로안전시설 설치 및 관리 지침, 차량방호 안전시설편(2014. 02)에 따른 방호벽 1.0m 이상의 기준을 만족하는 것으로 확인됨.
- b. 중앙분리대 덧씌우기 공사가 완료된 상태로 중앙분리대에서 박락, 난간외측 균열, 백태 현상이 조사됨.

금회(2017년) 점검 기간 중 확인된 손상에 대해 보수 공사를 실시하고 완료하였으며, 현재 전반적인 상태가 양호하므로 지속적 점검 및 유지관리가 필요함.

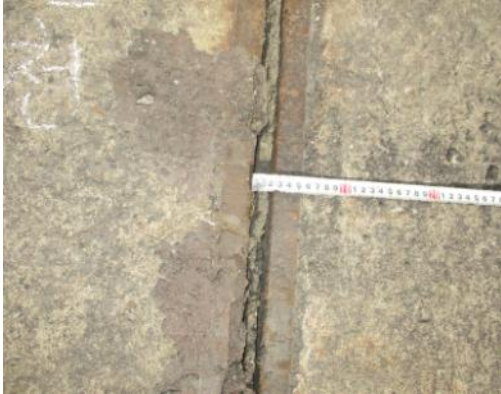
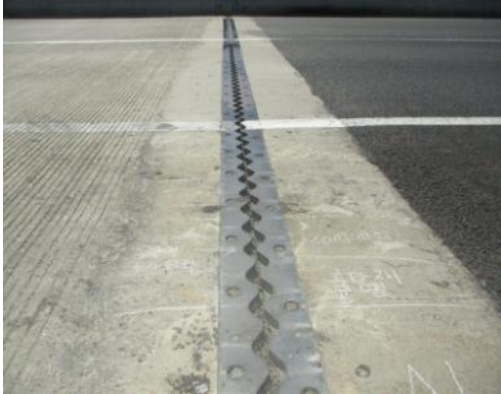
| 주요<br>손상 | <div style="display: flex; justify-content: space-around;"> </div> <div style="display: flex; justify-content: space-around; margin-top: 10px;"> <span>&lt;유간 협착&gt;</span> <span>&lt;후타재 균열&gt;</span> </div> |

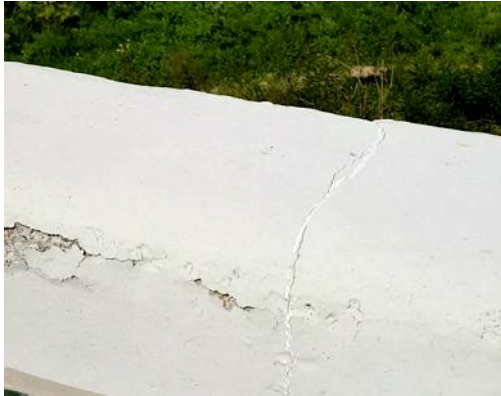
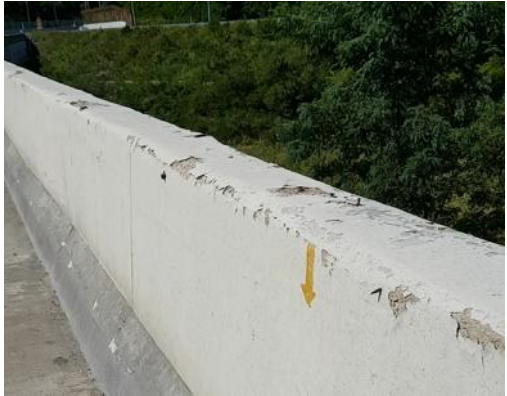
| 점 검 부 위 | | 점 검 항 목 |
|---|---|---|
| 주요<br>손상 | <p style="text-align: center;">&lt;난간 균열&gt;</p> | <p style="text-align: center;">&lt;난간 박리 및 박락&gt;</p> |

· 난간 : 중앙분리대 덧씌움 공사가 최근 완료된 상태로 공용중에 있으며 외측난간에서 균열, 콘크리트 박리 및 박락이 나타나므로 구조물의 내구성 유지를 위한 부분

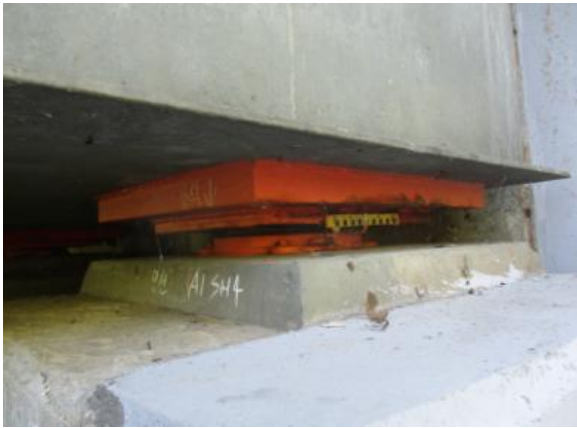
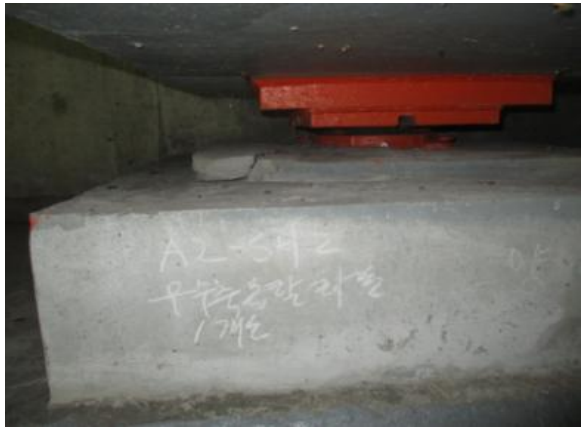
| 점 검 부 위 | | 점 검 항 목 |
|---|---|---|
| <받침부식> | | <받침 모르타르트 박락> |

받침 본체, 스톱퍼는 도장의 열화로 인한 부식현상이 확인되며, 이는 빗물 유입이 용이한 받침의 도장열화부에 철과 물, 산소의 이온반응으로 인해 발생 및 촉진되며, 도장 전처리 미흡 및 도장 시공 미흡(온도, 습도, 도장 공법 등), 외부 충격에 따른 도장탈락, 태양열, 염해, 수분흡착 등이 열화의 주요한 요인으로 작용함. 이에 유지관리를 위해 재도장 보수 필요함.

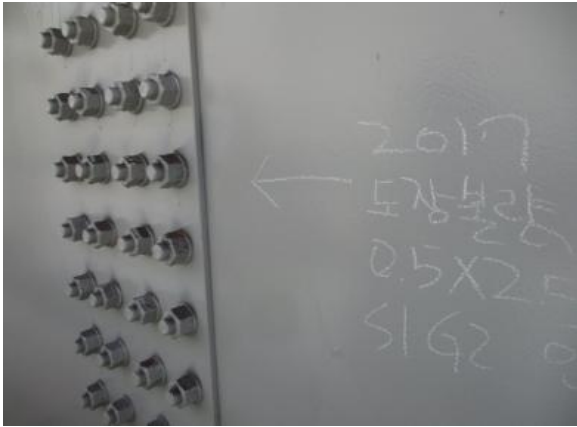
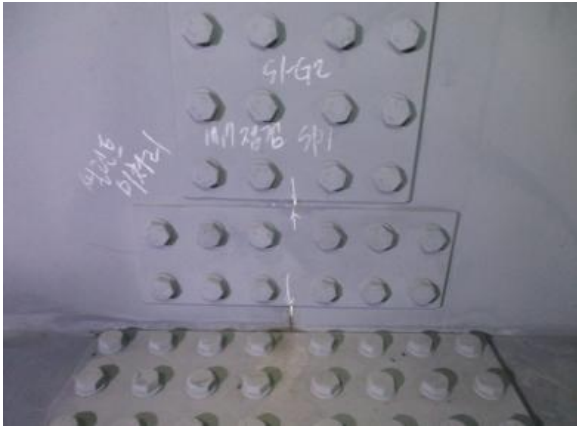
| 점 검 부 위 | | 점 검 항 목 |
|---|---|---|
| <거더 외부 부식> | | <SPLICE부 실링재 미처리> |

교량은 1999년 준공이후 18년 간 공용 중에 있고 조사결과 강재부식, 점부식이 발생했으나, 재도장을 통한 보수를 하였으며 거더 내부 손상은 SPLICE부 실링재 미처리로 인한 우수유입 때문에 부식이 발생된 것으로 조사되어 SPLICE부 실링재 마감처리 및 신축이음하면 물받이 설치를 통해 거더 내부로의 우수유입을 차단하여 손상부의 진전 및 신규손상을 예방함이 바람직 할 것이라 사료됨.

| 점 검 부 위 | | 점 검 항 목 |
|---|---|---|
| 점검<br>요령 | <ul style="list-style-type: none"> <li>◦ 점검방법 <ul style="list-style-type: none"> <li>- 거더 외부는 교량점검차로 육안점검 혹은 교량하부에서 육안 또는 망원경으로 점검을 하며 거더 내부는 육안점검을 실시함.</li> <li>- 도장 손상상태 확인 및 토크렌치 및 망치를 이용한 볼트 조임상태 확인</li> </ul> </li> <li>◦ 손상발생시 조치 <ul style="list-style-type: none"> <li>- 볼트 부식 및 풀림, 도장손상은 장기적인 안전성을 저하시키는 원인이 되므로 강제방청 처리후 재도장 및 재체결등 실시하고 추후 유지관리를 위해 기록함.</li> </ul> </li> </ul> | |

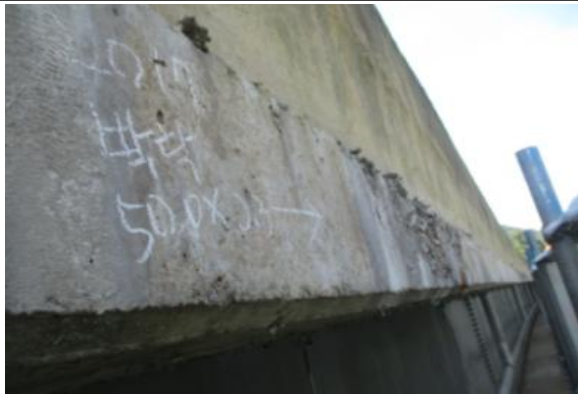
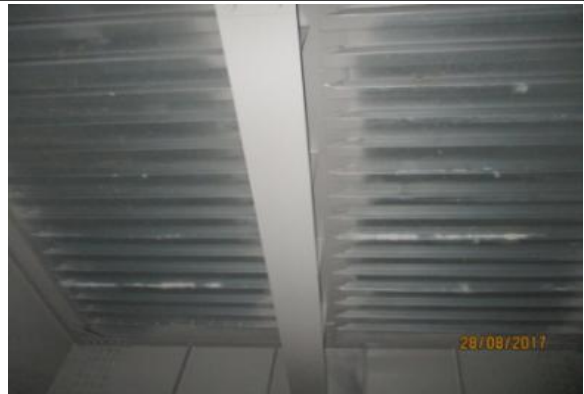
| 점 검 부 위 | | 점 검 항 목 | |
|---|---|---|---|
| <박락> | | <Deck Plate 부식> | |

조사결과 균열( $cw=0.3mm$ 이상), 테크플레이트 부식 및 누수흔적, 백태, 콘크리트 표면열화(표층박리), 콘크리트 박락이 조사되었지만 2017년 현장 정밀점검 외관조사 후에 완료된 관리주체의 유지관리공사를 통해 보수가 적용되었음. 향후 유지관리를 위해 교면수의 유입 및 공기 중 확산을 통한 부식 영향인자의 차단을 막을 수 없는 현실성을 고려해 본다면 관리주체는 향후 철근의 부식을 초래하지 않거나 그 영향을 줄일 수 있는 용병제의 개발 지원 및 사용토록하고 공사시 내후성이 강한 재료의 사용 및 시공관리를 철저히 하여 교량의 내구성 품질을 높일 수 있는 방안을 모색하여 유지관리토록 해야 할 것으로 사료됨.

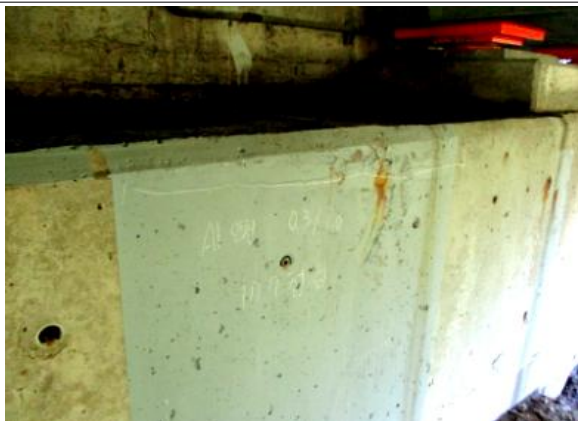
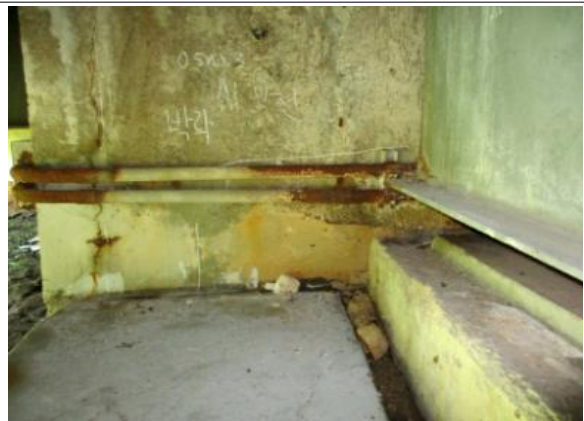
| 점 검 부 위 | | 점 검 항 목 | |
|---|---|---|---|
| <교대 균열> | | <교대 박리> | |

표면에  $0.2mm$  이하 균열,  $0.3mm$ 이상 균열, 철근노출, 콘크리트 박리, 굽힘, 박리가 부분적으로 확인됨. 철근 간격 및 추정압축강도, 탄산화 시험 확인 결과 콘크리트 구체의 내구성에는 문제가 없는 것으로 분석되었다. 현재 확인된 손상부분에 대해 표면처리, 주입보수, 단면복구를 적용하여 관리하고 향후 중점적으로 관찰 및 조사하여야 할 것으로 판단됨.
