## 제 3장 현장조사

### 3.1 현장조사 개요

- ▷ 고속도로 (영동선, 이정187.87km)
- ▷ 강원도 평창군 용평면 이목정리
- ▷ 1종시설물
- ▷ 설계하중 : DB-24/ DL-24
- ▷ 1999년에 준공되어 약 18년간 공용중
- ▷ 연장 L=150.0m(3@50.0m)  
교폭 B=10.2m의 편도 2차선 교량

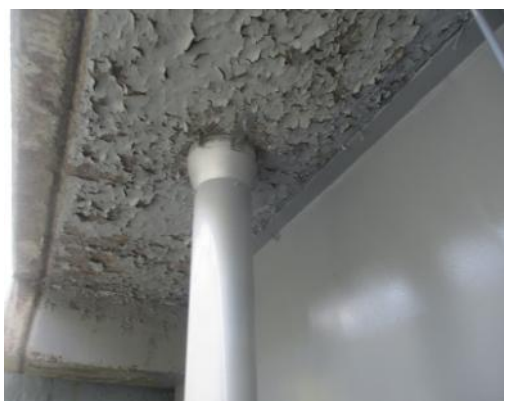
| | • 외관조사 내용 |
| | ① 현황: 콘크리트 표면열화(표층박리) |
| | ② 위치: S1 바닥판(캔틸레버부) |

데크플레이트 부식은 재도장, 콘크리트 표면열화는 표면처리, 콘크리트 박락은 단면복구를 통해 부재의 내구성을 유지 관리해야 함. 근본적으로 교면수의 유입 및 공기 중 황산을 통한 부식 영향인자의 차단을 막을 수 없는 현실성을 고려해 본다면 관리주체는 향후 철근의 부식을 초래하지 않거나 그 영향을 줄일 수 있는 용빙제의 개발 지원 및 사용토록하고 공사시 내후성이 강한 재료의 사용 및 시공관리를 철저히 하여 교량의 내구성 품질을 높일 수 있는 방안을 모색하여 유지관리토록 해야 할 것으로 사료됨.

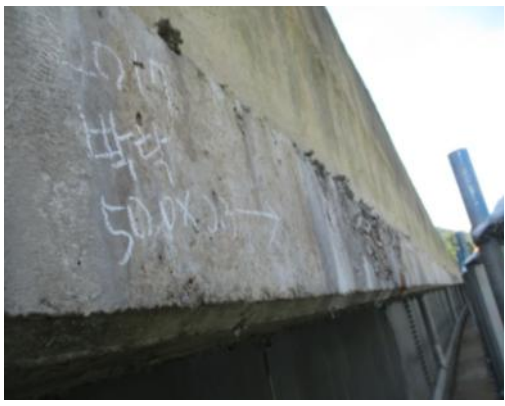
| | <p>· 외관조사 내용</p> <p>① 현황: 박락</p> <p>② 위치: S1 바닥판(캔틸레버부)</p> <p>③ 원인: 단부 열화, 빗물유입 열화진행<br/>동결융해 반복 작용</p> <p>④ 대책: 단면복구</p> |

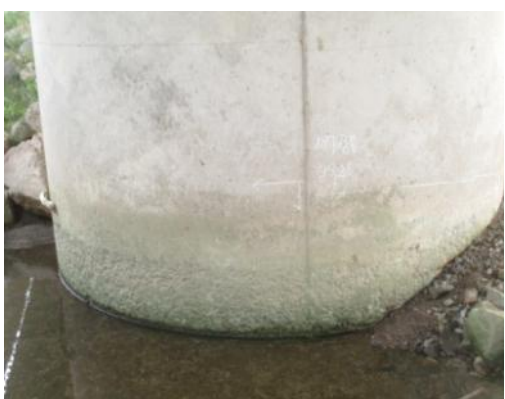
| | · 외관조사 내용 |
| | ① 현황: 침식 |
| | ② 위치: 교각 P1 (코핑) |
| | ③ 원인: 하천의 유수, 세굴 |
| | ④ 대책: 유지관찰 |

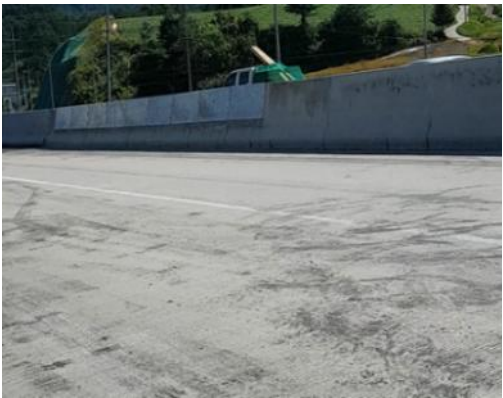
| | · 외관조사 내용 |
| | ① 현황: 포장 상태양호 |
| | ② 위치: 교면포장 |

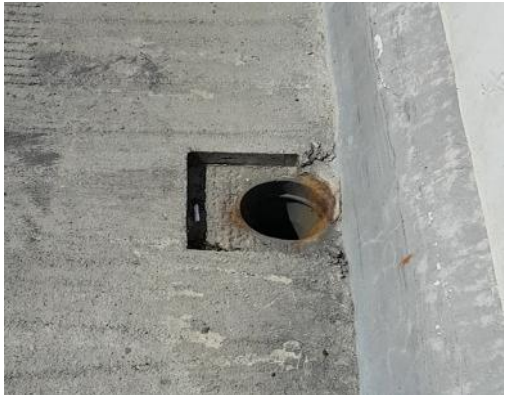
배수구 상면에 배수덮개(스틸그레이팅)가 미설치된 상태로 공용중임.

| | · 외관조사 내용 |
| | ① 현황: 배수구 덮개 망실 |
| | ② 위치: 교면 배수구 전체 |

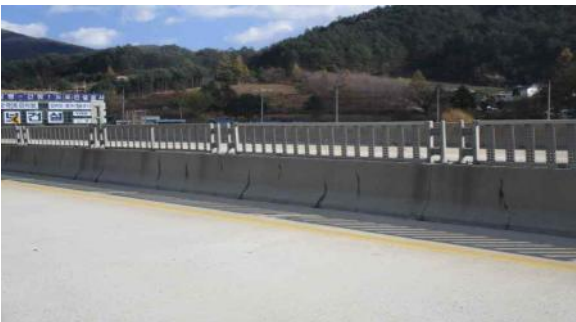
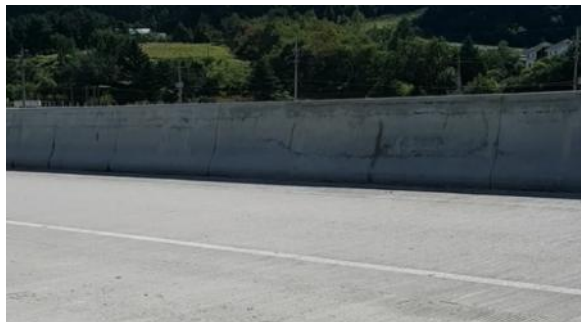
| 중앙분리대 (2015년) | → 보수 → 보수 적용 후 양호 (2017년) |

| | ③ 원인: 교량신축거동, 보수불량 |

| | ④ 대책: 단면복구 |

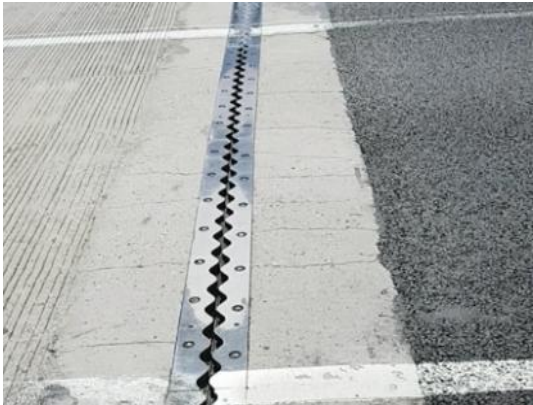
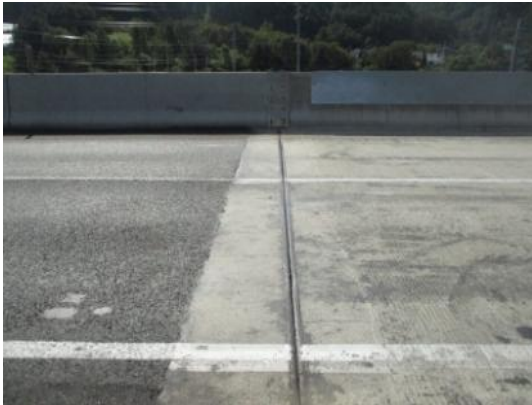
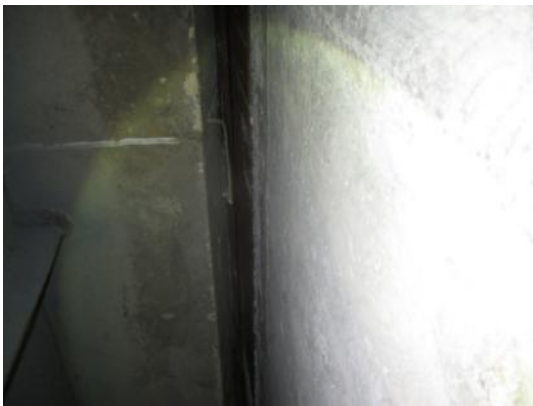
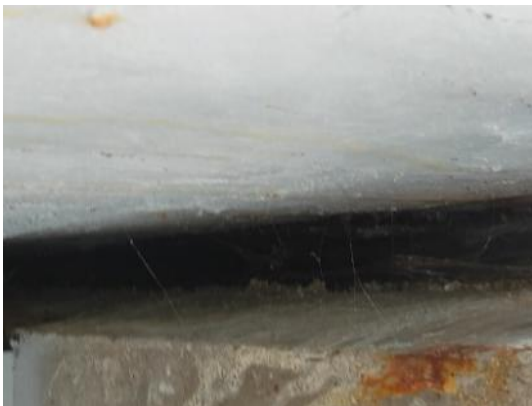
| 구분 | A1 (RMC #80) | A2 (Rail Joint) |

b. 기 정밀안전진단(2015년) 조사 결과

- 신축이음의 경미한 손상 이외에는 양호한 상태.

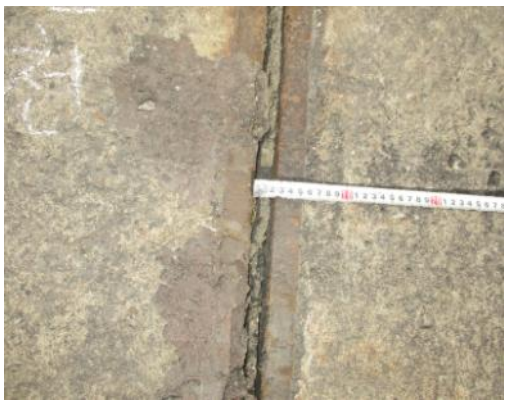
| | ② 위치: A2 |

| | ① 현황: 레일 협착(유간 여유량 부족) |

신축이음장치 A2의 외관조사 및 유간여유량 분석 결과 교량의 신장시 여유량이 2.8mm 부족(거동상태는 실온에서는 가동 기능이 제대로 발휘한 것으로 나타났으나 최대 온도(40℃)에서 이론 유간 여유량 부족)한 것으로 나타났으며 이는 2015년 진단에서 지적한 바와 같이 교대 배면의 성토고에 의한 교대의 수평변위(교대 변위로 인한 포장손상, 교대 주변 지반 침하, 변형 등은 없는 것으로 보아 교대변위는 없었던 것으로 판단됨), 접속도로 콘크리트포장의 팽창압에 따른 홍벽의 변위등에 의한 것으로 추정할 수 있으며 신축이음 장치 프리세팅시 온도를 고려하지 않은 점이 있음을 배제할 수 없으므로 단기적으로 유지관리하고 향후 정기적인 점검을 통하여 관찰 후 문제점이 추가로 확인되면 장치의 교체와 더불어 근본적인 대책을 마련함이 타당함. 장치 교체를 고려 할 때는 주변 받침 및 교대의 상태를 충분히 고려하여 서로 연관된 부재를 일정기간 내에 보수 또는 보강하여 사용함이 효율적일 것으로 판단됨.

금회 조사결과 측정기간 내의 온도변화로 인한 교량의 거동에는 문제점이 없었고 오랜 공용기간동안의 실제 거동으로 인한 연관 부재(교대, 받침, 거더)의 변형 및 파손도 나타나지 않았음. 다만, 설계기준의 온도 변화에 따른 교량의 신축거동 분석결과 교대 A2측의 신축이음장치는 교량의 신장시에 이론치 여유량을 확보하지 못하는 것으로 분석되었으나 이를 감안 하더라도 당장의 신축이음장치 교체보다는 주기적인 점검을 통해 유지관찰하고 손상의 확대 및 문제점 확인시 교체 방안을 고려하거나 조치하여도 충분할 것으로 판단됨.

| | ④ 대책: 유지관찰 |

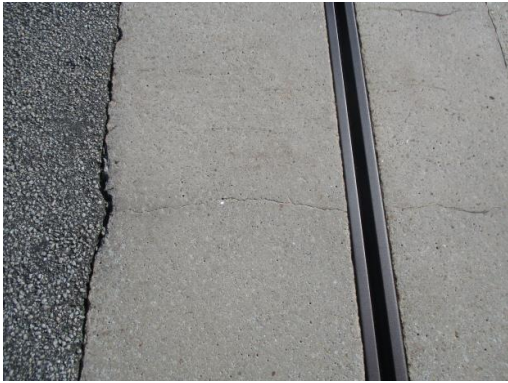
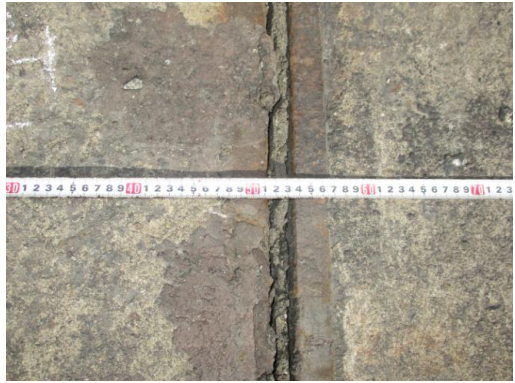
| 구분 | 2015. 신축이음<br>(2015년 정밀안전진단 보고서) | 2017. 금회 정밀점검 |
|---|---|---|
| <p>■ 2015년 정밀안전진단 결과 요약</p> <ul style="list-style-type: none"> <li>- 실측된 부재별 유간과 향후 온도변화 등에 따른 이론적인 최대 수축량 및 신장량을 비교하여 부재별 가동여유량을 검토한 결과, A2신축이음의 가동여유량(최대신장시)이 부족한 것으로 산정되었으며, 이외 부재의 경우는 모두 가동여유량을 확보하고 있는 것으로 분석되었다.</li> <li>- 기존 및 금회 검토 자료를 근거로 비교·검토한 결과, 2010년 진단시와 2012년 정밀점검 시에는 유간이 확보된 상태이었으나 2014년 정밀점검 및 금회 진단 시에는 유간이 약5.0~6.3mm 부족한 결과로 나타났다.</li> <li>- 상기 결과와 교대 배면의 성토고가 약 5m인 점 등을 감안해 볼 때 교대의 수평변위에 따른 원인 추정과 접속도로 콘크리트포장의 팽창압에 따른 흙벽의 변위로 인한 원인 추정, A2교대 받침의 가동여유량 확보 및 교대 수평변위와 관련한 받침의 특이 사항이 없는 점을 고려해 볼 때 신축이음 자체의 설치시 온도를 고려하지 않은 유간설정 시공에 의한 원인 추정도 배제할 수 없으므로 단기적인 대책수립 보다는 지속관찰을 통한 유지관리가 적절할 것으로 판단되며, 향후 유지관리시 상기 원인 등을 고려한 점검 및 유지관리가 필요하다.</li> </ul> | | |

교대 A1상단에 위치한 신축이음장치는 2015년 진단 후 레일조인트에서 핑거형 조인트로 교체(교체 이유 : 장치 및 후타재 열화, 유간 여유량 부족)된 상태로 후타재에 부분적인 균열 나타남.

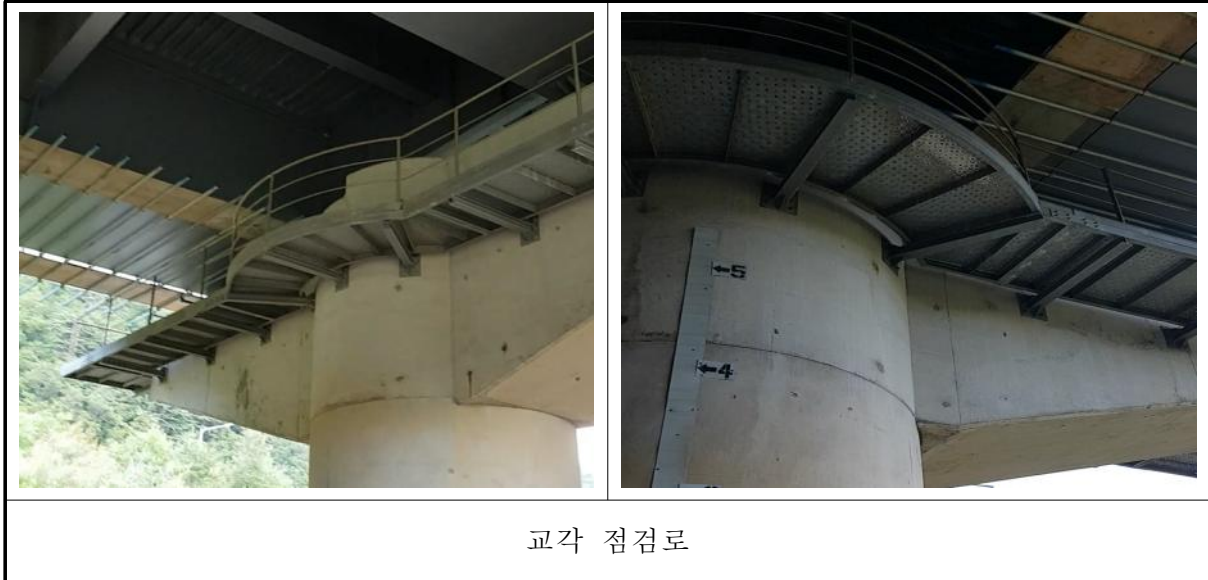
하부구조 P1, P2 의 상단부분에 2개소에 점검사다리, 점검로를 설치

- 점검로 디딤판(타공판) 부식 및 고정볼트 부식이 부분적으로 나타남.

| | · 외관조사 내용 | |
|---|---|--|
| | ① 현황: 점검로 부식 | |

교량의 강재 점검로는 P1, P2 의 구체 상단부에 설치되어 있으며, 상·하부 도로에서 접근이 용이하도록 콘크리트 계단과 연결되어 있고 점검시 조사자의 접근 및 이동이 쉬우며 이를 통해 받침, 단부측 바닥판 및 거더, 교대 상부(홍벽 및 구체 상면), 신축이음장치 하부, 거더 내부 등의 부재를 접근하여 면밀하게 조사할 수 있도록 하는 기능을 가진다. 점검시설에 대한 외관조사 결과, 점검로 발판(타공판)의 부식 및 파손(P2 점검로)이 확인되어 보강설치 또는 부분교체가 필요하며, 강재에 부분적으로 나타나고 있는 발청 현상은 향후 점검시마다 지속적으로 확인하여 사용함이 타당함.
