## 제 3장 현장조사

### 3.1 현장조사 개요

L= 220.0m(1@35.0m+3@50.0m+35m)

- ▷ 상부구조 : 강박스거더교(Steel Box Girder), 5경간 연속교량
- ▷ 하부구조 : 교대 - 역T형(말뚝기초), 교각 - T형(직접기초)
- ▷ 받침 : 포트받침(교대 1300kN, 교각 3000kN)
- ▷ 신축이음 : Rail Joint

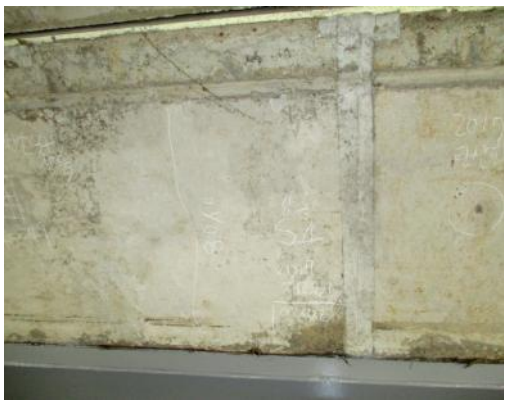
| | <p>• 외관조사 내용</p> <p>① 현황: 재료분리</p> <p>② 위치: S4 바닥판(캔틸레버부)</p> <p>③ 원인: 타설불량, 다짐불량</p> <p>④ 대책: 단면복구</p> |

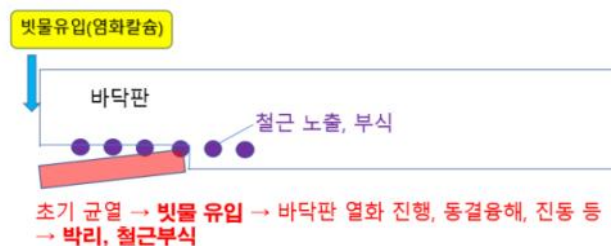
## &lt;콘크리트 박락, 철근 부식 원인분석&gt;

바닥판 캔틸레버부에서 철근노출 및 콘크리트 박락이 확인되며, 이는 공용 중 교면포장으로부터 유입되는 빗물(용빙제, 염화칼슘 포함)이 바닥판 하부 콘크리트 표면(초기결함 균열, 공용중 열화된 부분)에 침투되고 철근에 흡착하여 부식 작용, 장기간의 동결융해 반복 작용, 교량의 신축, 차량의 반복적 통행에 따른 진동 및 충격 등의 복합적 요인에 따른 열화현상으로 판단됨. 용빙제 성분(염화칼슘)은 수분을 흡수하는 성질이 있어 흡착시 철근의 부식을 촉진시키는 주요한 요인으로 작용할 수 있음.

철근노출부분에 방청 후 단면복구, 백태 및 균열부 표면처리를 통해 부재의 내구성을 유지 관리해야 함. 근본적으로 교면수의 유입 및 공기 중 확산을 통한 부식 영향인자의 차단을 막을 수 없는 현실성을 고려해 본다면 관리주체는 향후 철근의 부식을 초래하지 않거나 그 영향을 줄일 수 있는 용빙제의 개발 지원 및 사용토록 하고 공사시 내후성이 강한 재료의 사용 및 시공관리를 철저히 하여 교량의 내구성 품질을 높일 수 있는 방안을 모색하여 유지관리토록 해야 할 것으로 사료됨.

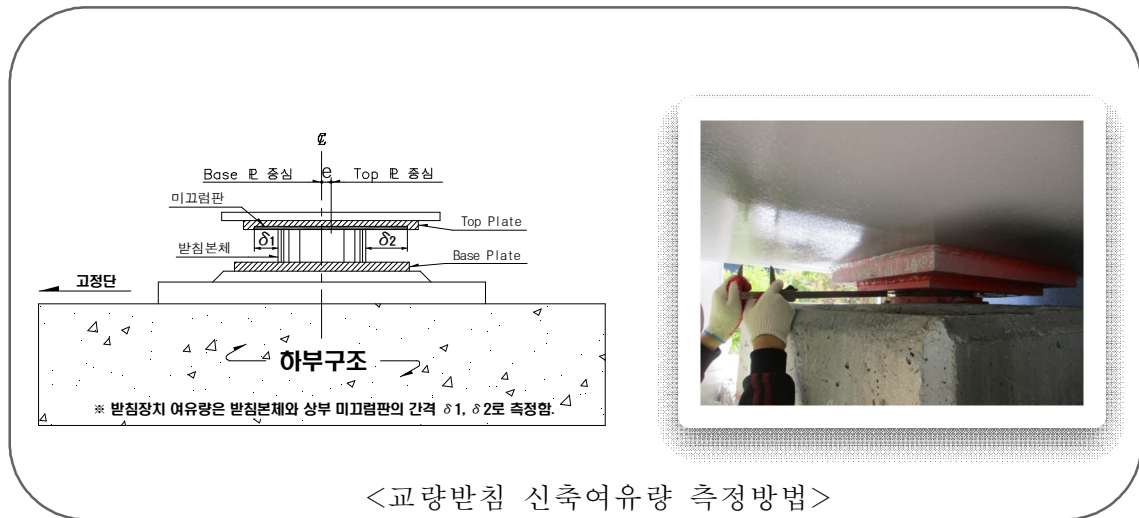
## c. 받침 이동여유량 측정

받침의 거동 상태를 평가하기 위해 2차에 걸쳐 받침의 이동량을 실측하여 기록하고 검토하였다. 평가결과, 실측 변동량은 이론치와 미세한 차이를 보이나 교량의 거동 불량으로 인한 부재의 파손 흔적이 없으며, 오차의 정도는 주기적 관찰을 통해 유지관리하고 공용함이 타당할 것으로 판단됨.

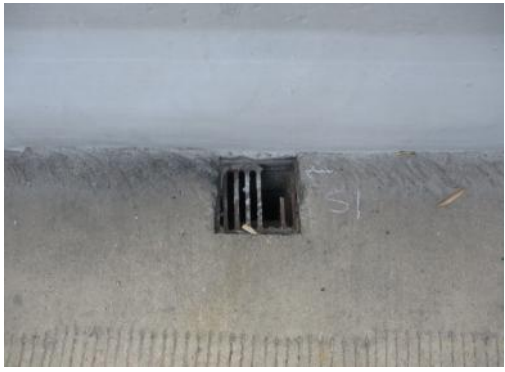
배수구 상면에 배수구 덮개(스틸그레이팅)가 일부 파손된 상태로 공용중임.

| | · 외관조사 내용 |
| | ① 현황: 배수구 덮개 망실 |
| | ② 위치: 교면 배수구 전체 |
| | ③ 원인: 유지관리 미흡, 외부충격 |

| | ④ 대책: 유지관찰 |

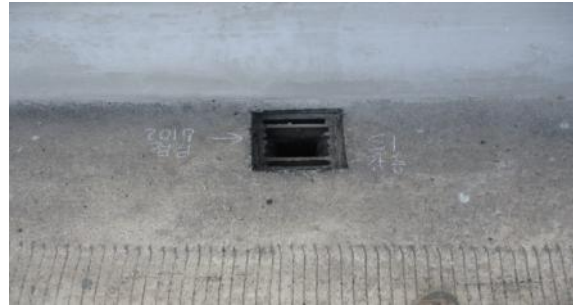
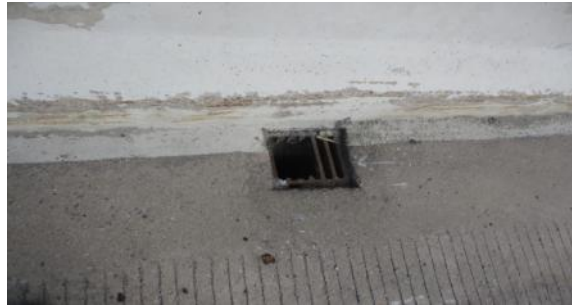
| 배수구 덮개 파손 S2 | 배수구 덮개 파손 S3 |

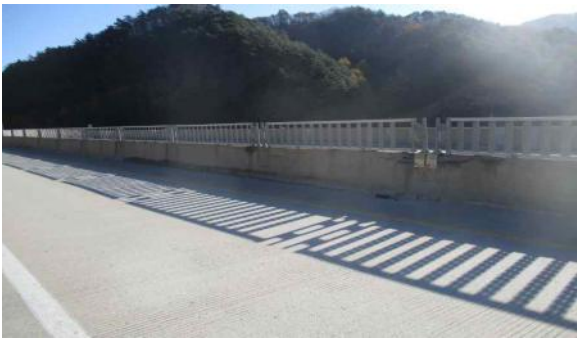
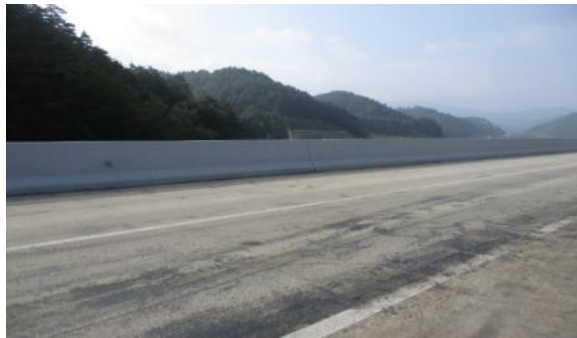
- 중앙분리대 덧씌우기 보수 공사를 실시하여 공용.

| 중앙분리대 (2015년) | | 난간 덧씌우기 (2017년) |

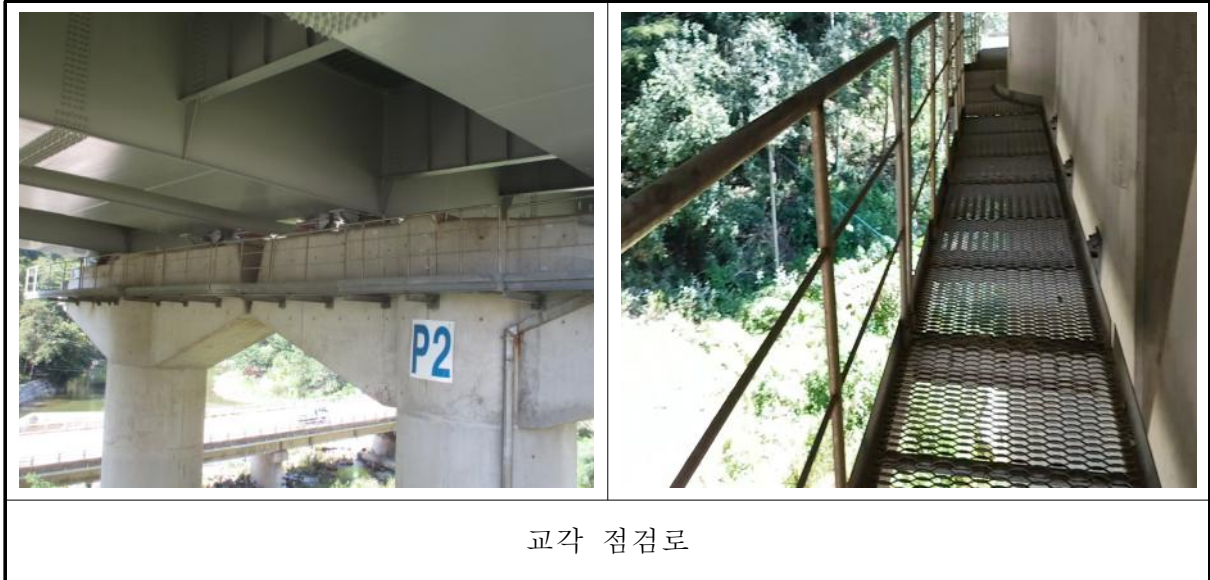
하부구조 P1, P2, P3, P4 의 상단부분 4개소에 점검사다리, 점검로를 설치

· 점검로 상태 양호

교량의 강재 점검로는 P1, P2, P3, P4의 구체 상단부에 설치되어 있으며, 상·하부 도로에서 접근이 용이하도록 콘크리트 계단과 연결되어 있고 점검시 조사자의 접근 및 이동이 쉬우며 이를 통해 받침, 단부측 바닥판 및 거더, 교대 상부(홍벽 및 구체 상면), 신축이음장치 하부, 거더 내부 등의 부재를 접근하여 면밀하게 조사할 수 있도록 하는 기능을 가진다. 점검시설에 대한 외관조사 결과 경미한 손상은 있으나 이용에는 문제가 없는 양호한 상태라 판단 되며, 점검시마다 지속적으로 확인하여 유지관리를 하여야함.

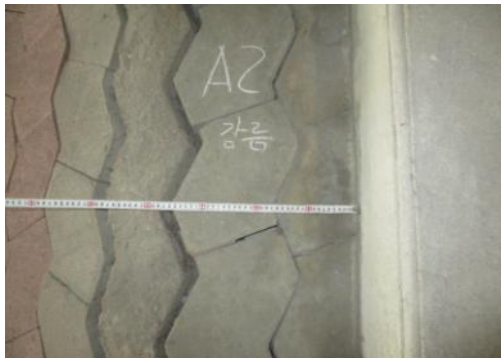
- 교대보호블럭 이격 및 파손 → 성토다짐 불량, 배면토사 유실

- ① 현황: 사면보호공 이격
- ② 위치: A2
- ③ 원인: 성토다짐 불량
- ④ 대책: 유지관리

사면 보호공 이격 및 사면보호블럭 파손, 배수로 콘크리트 파손은 초기 시공 시 지반의 다짐불량 및 동결융해 반복작용으로 인해 발생하였으며, 손상부의 사면블록을 재설치, 콘크리트 단면복구를 하고 지속적인 점검을 통해 유지관찰 후 손상의 확대 및 문제점 확인 시 전면교체 방안을 조치하여도 충분할 것으로 사료됨.

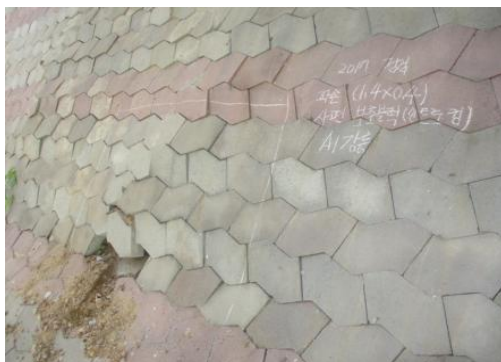
- ① 현황: 사면블록 파손
- ② 위치: A1
- ③ 원인: 성토다짐 불량
- ④ 대책: 사면보호블록 재시공

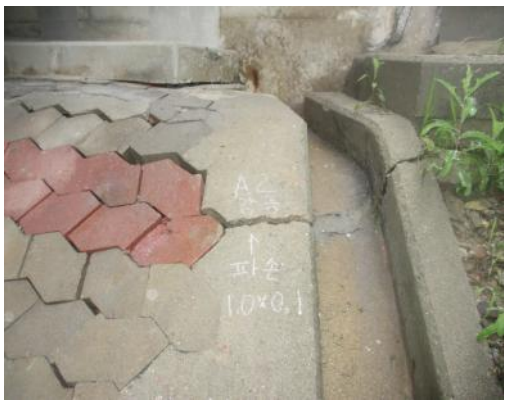
| | ① 현황: 배수로 콘크리트 파손 |
| | ② 위치: A2 |
| | ③ 원인: 성토다짐 불량 |

| ④ 대책: 단면복구 | |

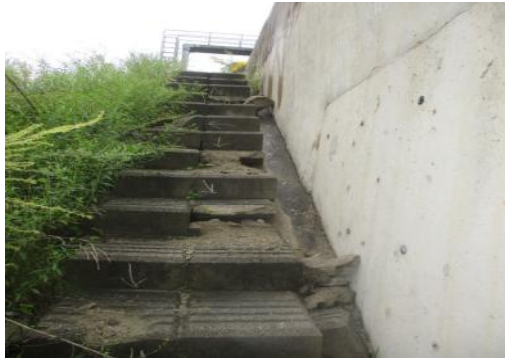
· 교대를 통한 점검 계단 파손 - 외부충격, 동결융해 반복작용

| | ① 현황: 점검 계단파손 |
| | ② 위치: A2 |

· 교대 점검계단의 손상은 외부충격 및 동결융해 반복작용으로 발생하였으며, 손상부 보수를 한다면 안전성에는 문제가 없다고 사료됨.

지속적인 점검을 통하여 손상이 확대가 된다면 함몰부분을 개선하고 계단부 재설치가 타당하다고 판단됨.
