ID : **속사천6교(강릉) S1 교면포장**

| | 간 열 | | 망상균열 | | 재료분리 | 용역명<br>대미원천교(강릉) 등<br>32개소 정밀점검용역 |

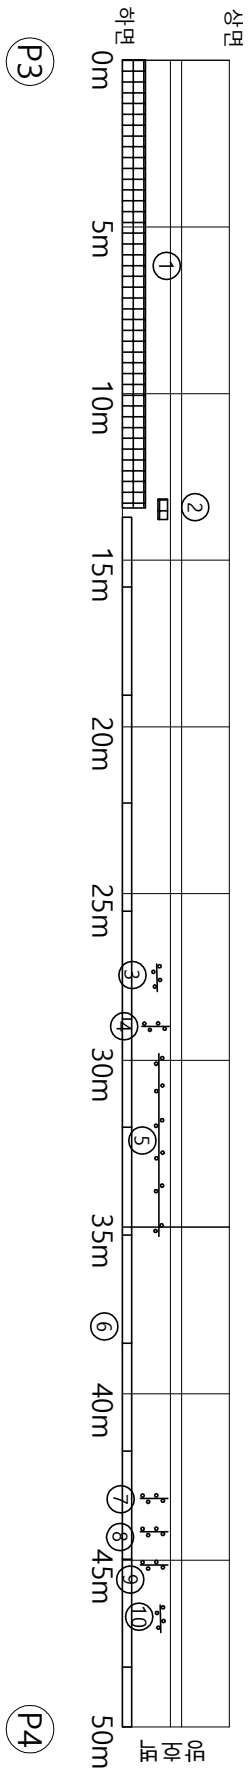
| No. | 신(N)<br>구(P) | 손상내용 | 폭(mm) | 깊이(m) | 너비(m) | 물량 | 단위 | 개소 | 손상물량 | 비고 |
|---|---|---|---|---|---|---|---|---|---|---|
| 8 | P | 후타재 균열(cw=0.3mm) | 0.30 | 0.50 | 0.50 | 0.50 | m | 22 | 11.00 | |
| 10 | N | LMC 포장균열 | | 1.00 | | 1.00 | m | 5 | 5.00 | |

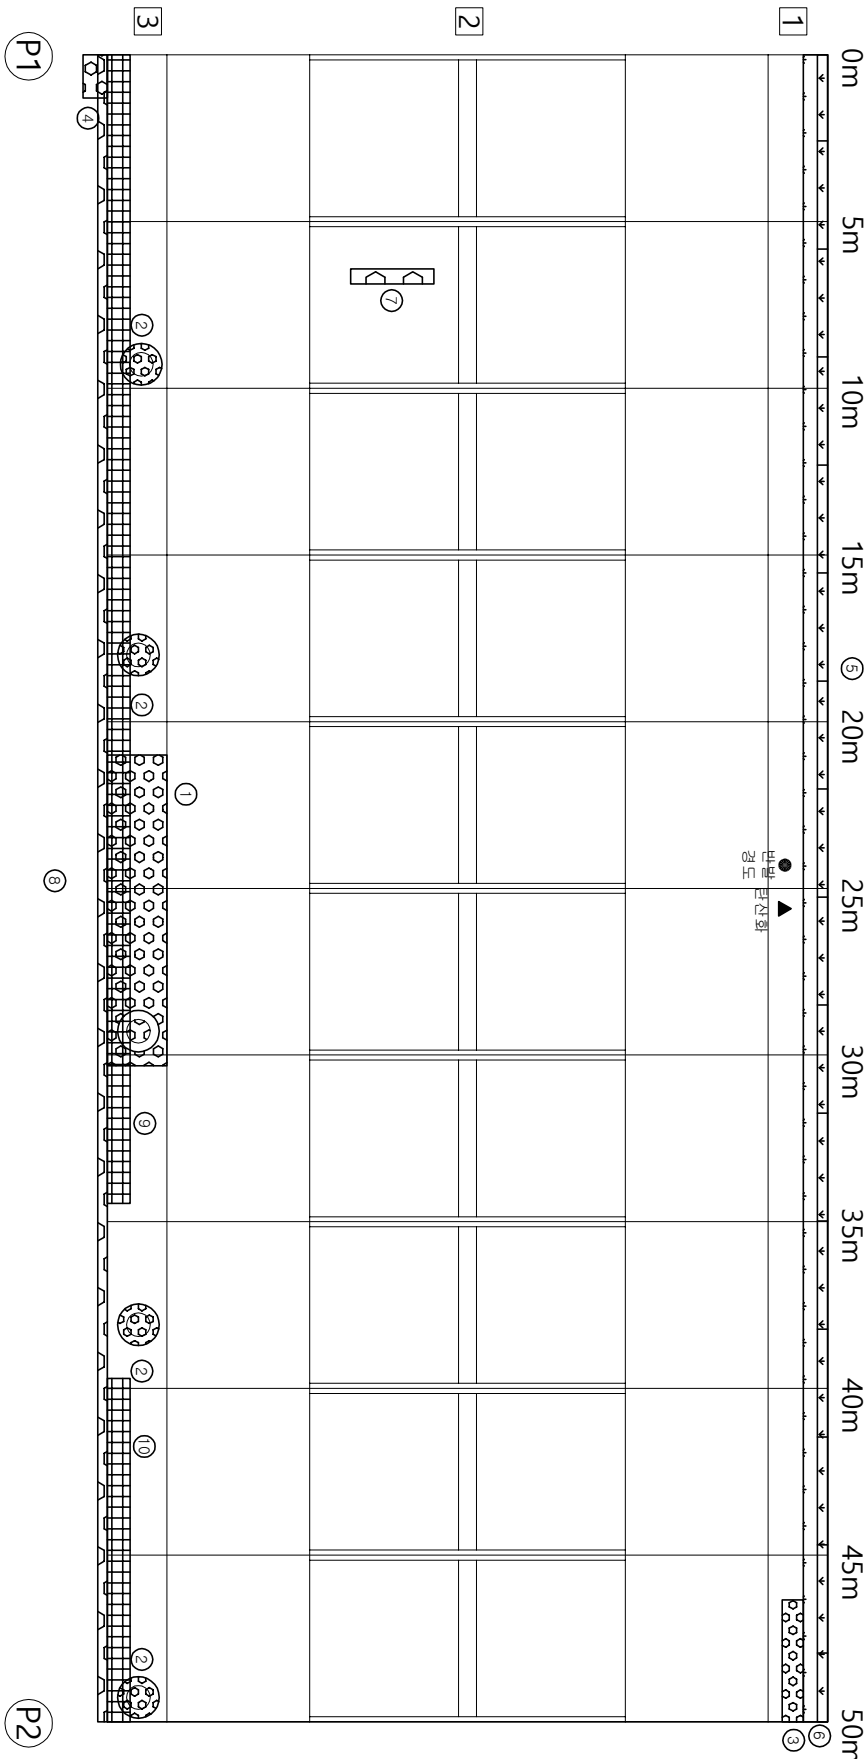
| No. | 신(N)<br>구(P) | 손상내용 | 폭(mm) | 깊이(cm) | 너비(cm) | 물량 | 단위 | 개수 | 손상물량 | 비고 |
|---|---|---|---|---|---|---|---|---|---|---|
| 9 | N | 콘크리트 박리 | | 0.20 | 33.00 | 6.60 | m <sup>2</sup> | 1 | 6.60 | 보수완료 |
| 10 | N | 콘크리트 박리 | | 10.00 | 0.20 | 2.00 | m <sup>2</sup> | 1 | 2.00 | 보수완료 |

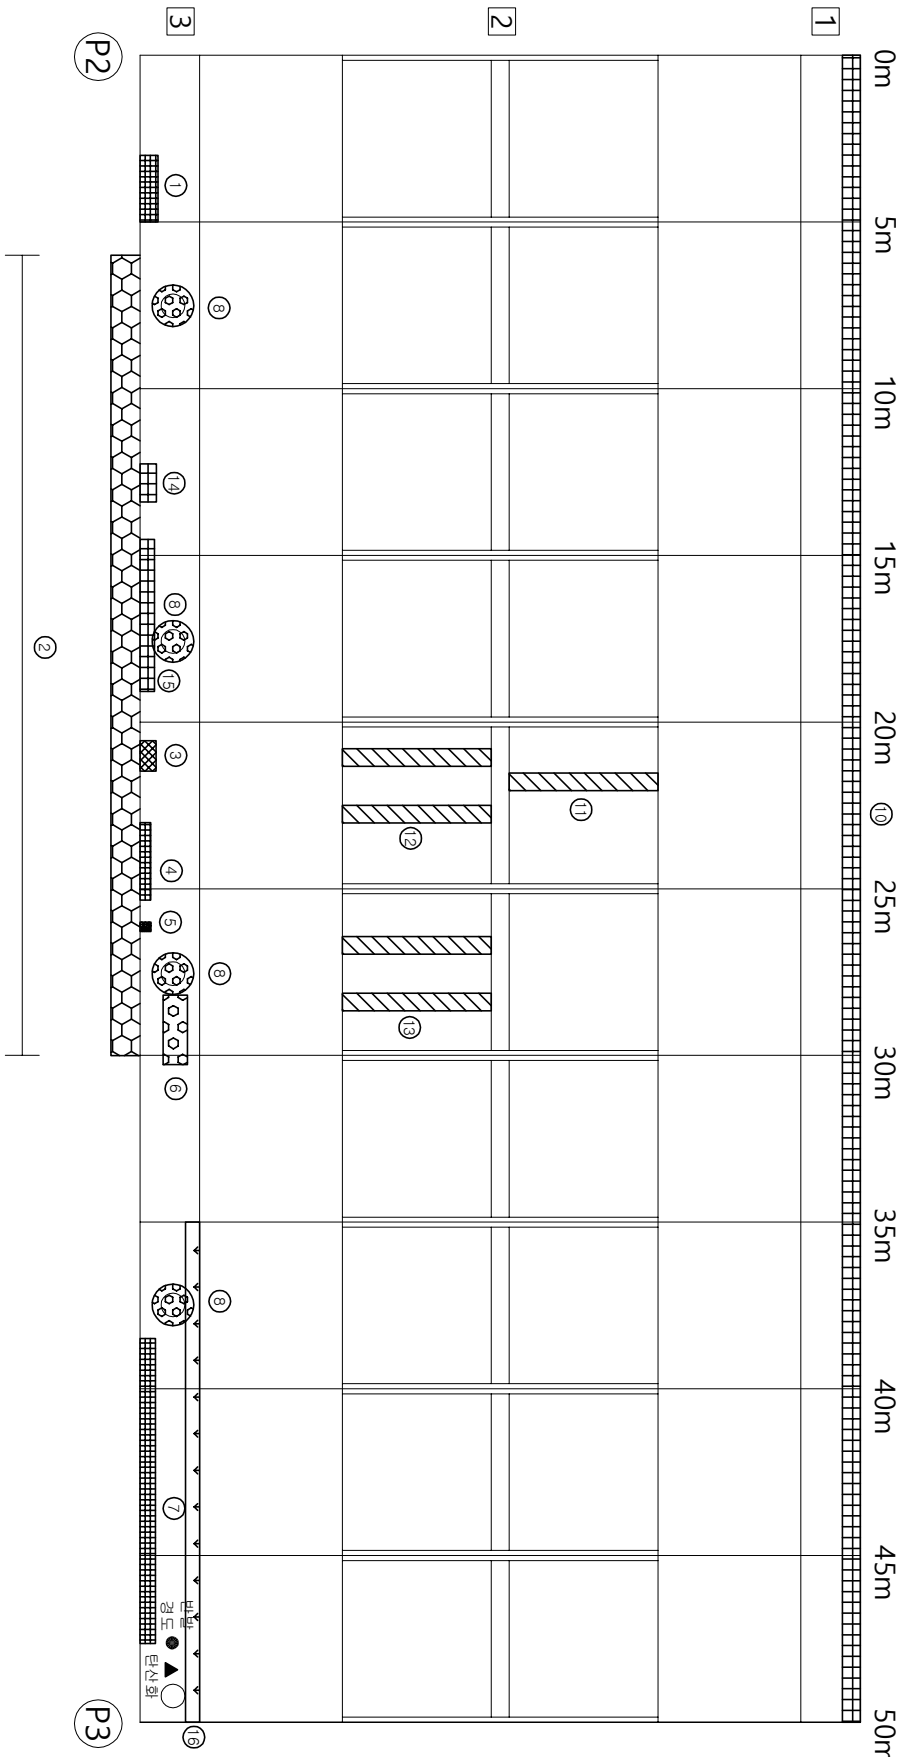
| No. | 선(N)<br>구(°) | 산성내용 | 폭(mm) | 길이(m) | 너비(m) | 물량 | 단위 | 개소 | 산성물량 | 비고 |
|---|---|---|---|---|---|---|---|---|---|---|
| 11 | N | 데크블레이드 부식 | | 0.20 | 2.50 | 0.50 | m <sup>2</sup> | 1 | 0.50 | |
| 12 | N | 데크블레이드 부식 | | 0.20 | 2.50 | 0.50 | m <sup>2</sup> | 2 | 1.00 | |
| 15 | N | 콘크리트 벽리 | | 0.30 | 5.00 | 1.50 | m <sup>2</sup> | 1 | 1.50 | 보수 완료 |
| 16 | N | 콘크리트 표면열화(표층벽리) | | 20.00 | 0.80 | 16.00 | m <sup>2</sup> | 1 | 16.00 | 보수 완료 |

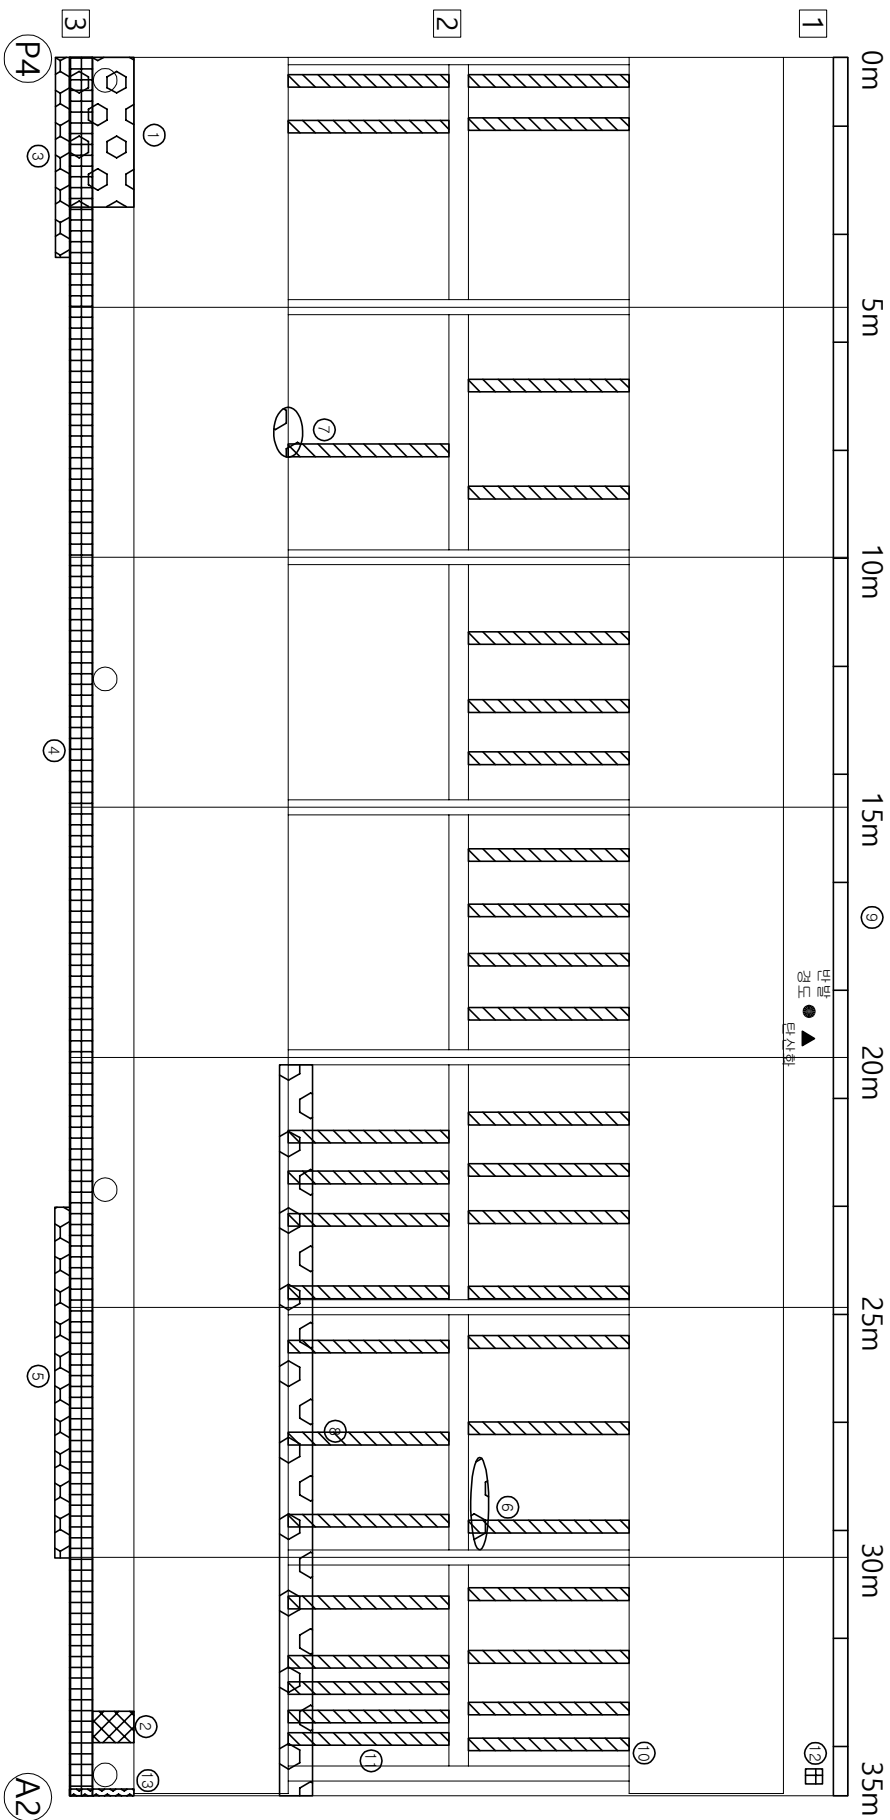
| No. | 시(市)구(區) | 산상내용 | 폭 (mm) | 길이(m) | 너비(m) | 물량 | 단위 | 개소 | 산상물량 | 비고 |
|---|---|---|---|---|---|---|---|---|---|---|
| 10 | N | 테크플레이트 부식 | | 2.00 | 0.20 | 0.40 | m <sup>2</sup> | 22 | 8.80 | |
| 11 | N | 테크플레이트 부식 | | 2.00 | 0.20 | 0.40 | m <sup>2</sup> | 15 | 6.00 | 모수원로 |
| 12 | N | 콘크리트 벽리 | | 0.20 | 0.20 | 0.04 | m <sup>2</sup> | 1 | 0.04 | 모수원로 |
| 13 | N | 관설/배터 | 0.20 | 1.00 | | 1.00 | m | 1 | 1.00 | 모수원로 |

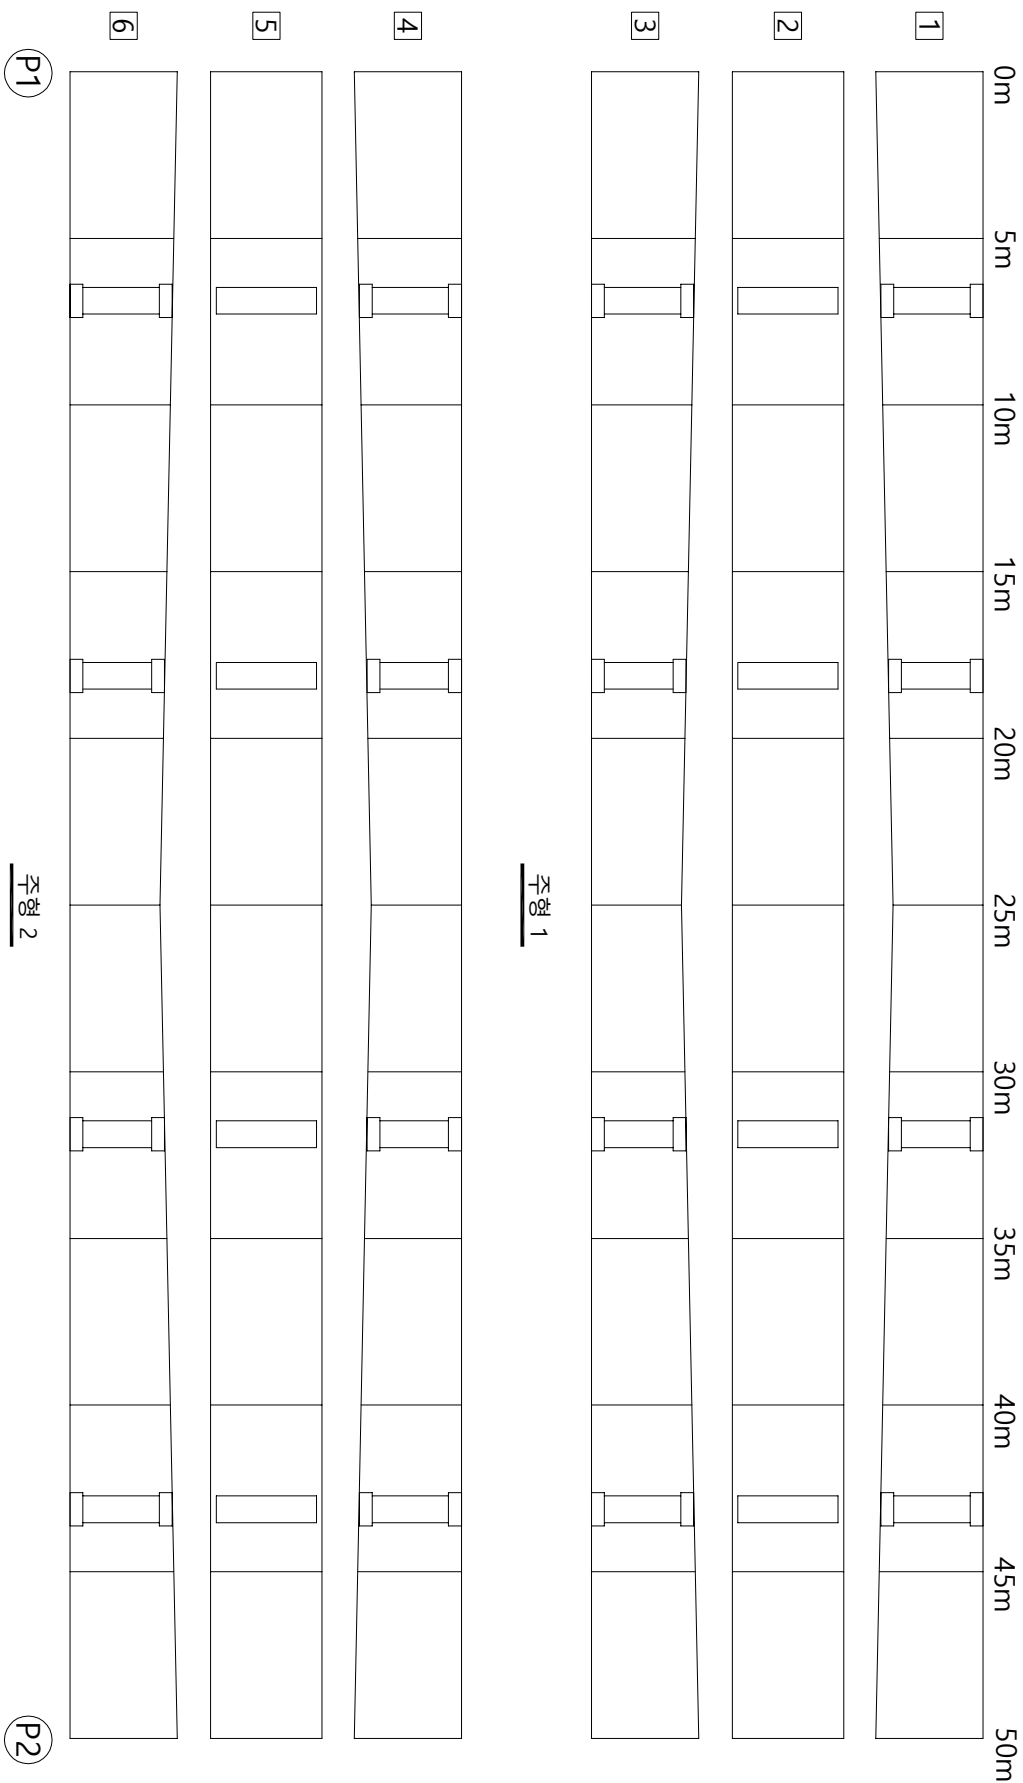
ID : 속사천교(강릉) S3 주형외부

| No. | 식(N)<br>구(P) | 손상내용 | 폭 (mm) | 깊이(cm) | 너비(cm) | 물량 | 단위 | 개소 | 손상물량 | 비고 |
|---|---|---|---|---|---|---|---|---|---|---|
| 1 | P | 강제부식 | | 1.50 | 1.00 | 1.50 | m <sup>3</sup> | 1 | 1.50 | 보수완료 |
| 2 | P | 강제부식 | | 32.00 | 2.10 | 67.20 | m <sup>3</sup> | 1 | 67.20 | 보수완료 |
| 3 | P | 점부식 | | 10.00 | 2.60 | 26.00 | m <sup>3</sup> | 1 | 26.00 | 보수완료 |
| 4 | P | 강제부식 | | 33.00 | 2.60 | 59.80 | m <sup>3</sup> | 1 | 59.80 | 보수완료 |
| 5 | N | 강제부식 | | 32.00 | 2.10 | 67.20 | m <sup>3</sup> | 1 | 67.20 | 보수완료 |
| 6 | N | 점부식 | | 32.00 | 2.60 | 83.20 | m <sup>3</sup> | 1 | 83.20 | 보수완료 |
| 7 | N | 강제부식 | | 0.90 | 2.60 | 2.34 | m <sup>3</sup> | 1 | 2.34 | 보수완료 |
| 8 | N | 강제부식 | | 0.50 | | 1.30 | m <sup>3</sup> | 2 | 2.60 | 보수완료 |
| 9 | N | 강제부식 | | 15.00 | 0.40 | 6.00 | m <sup>3</sup> | 2 | 12.00 | 보수완료 |
| 10 | N | 강제부식 | | 15.00 | 0.40 | 6.00 | m <sup>3</sup> | 1 | 6.00 | 보수완료 |

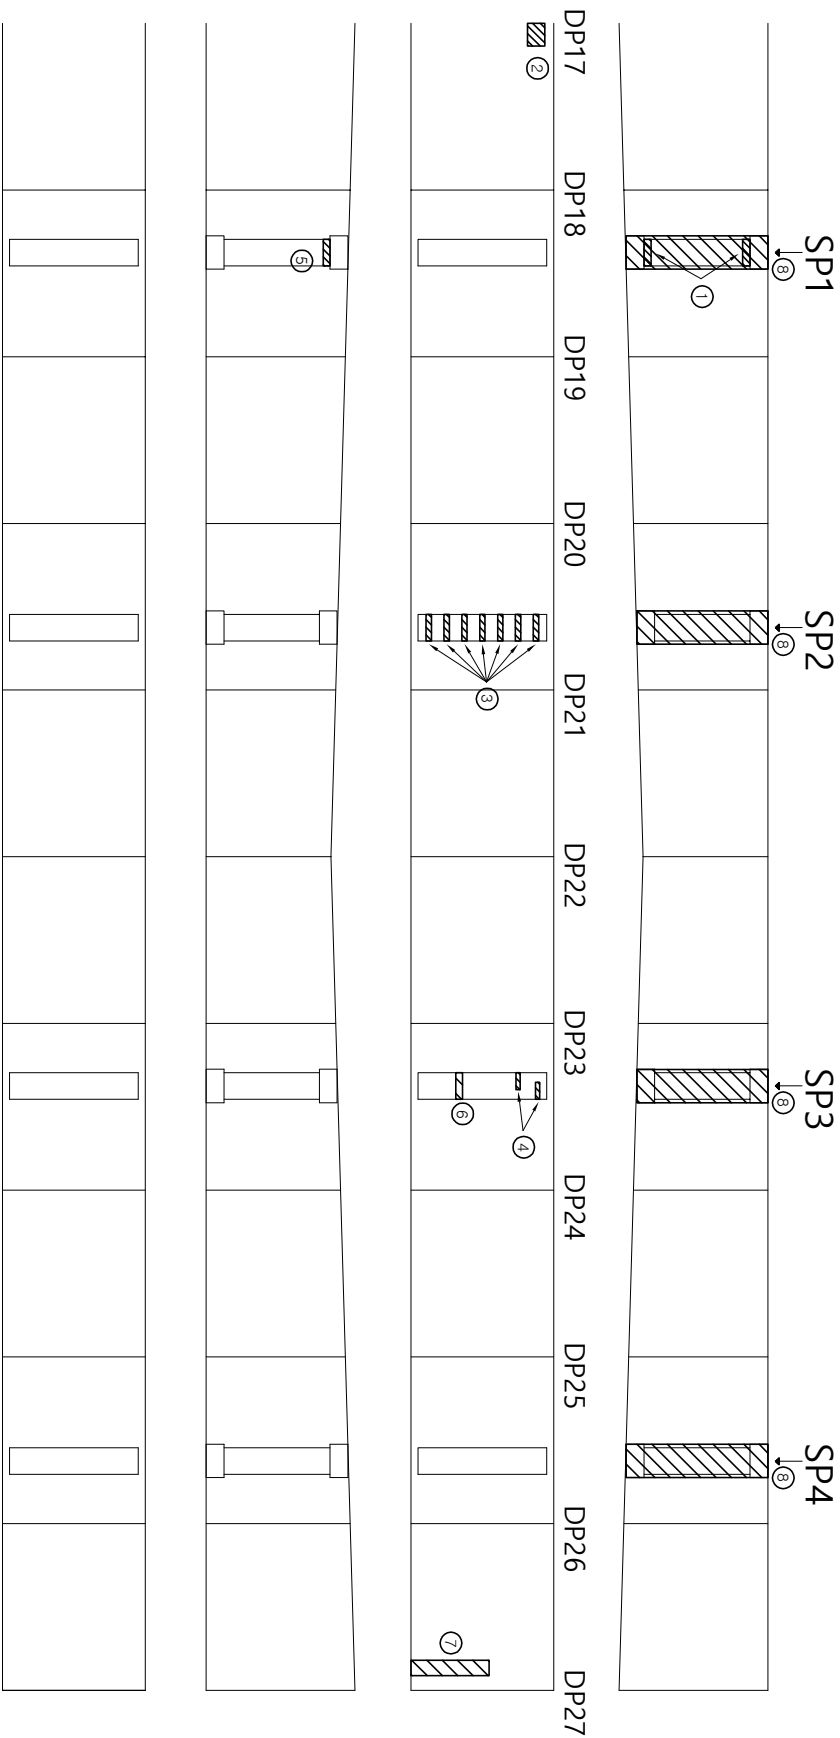
| No. | 식(N)<br>구(%) | 순상내용 | 폭(mm) | 깊이(m) | 너비(m) | 물량 | 단위 | 개소 | 순상물량 | 비고 |
|---|---|---|---|---|---|---|---|---|---|---|
| 2 | P | 강재부식 | 0.30 | 0.30 | 0.09 | m <sup>3</sup> | 1 | 0.09 | 보수완료 | |
| 3 | P | 강재부식 | 0.05 | 0.50 | 0.03 | m <sup>3</sup> | 7 | 0.18 | 보수완료 | |
| 6 | N | 강재부식 | 0.30 | 0.10 | 0.03 | m <sup>3</sup> | 1 | 0.03 | 보수완료 | |
| 7 | N | 별형 | 0.20 | 1.80 | 0.36 | m <sup>3</sup> | 1 | 0.36 | 보수완료 | |
| 8 | N | SPUCE부식(일제 마처리) | | | EA | 16 | 16.00 | | | |

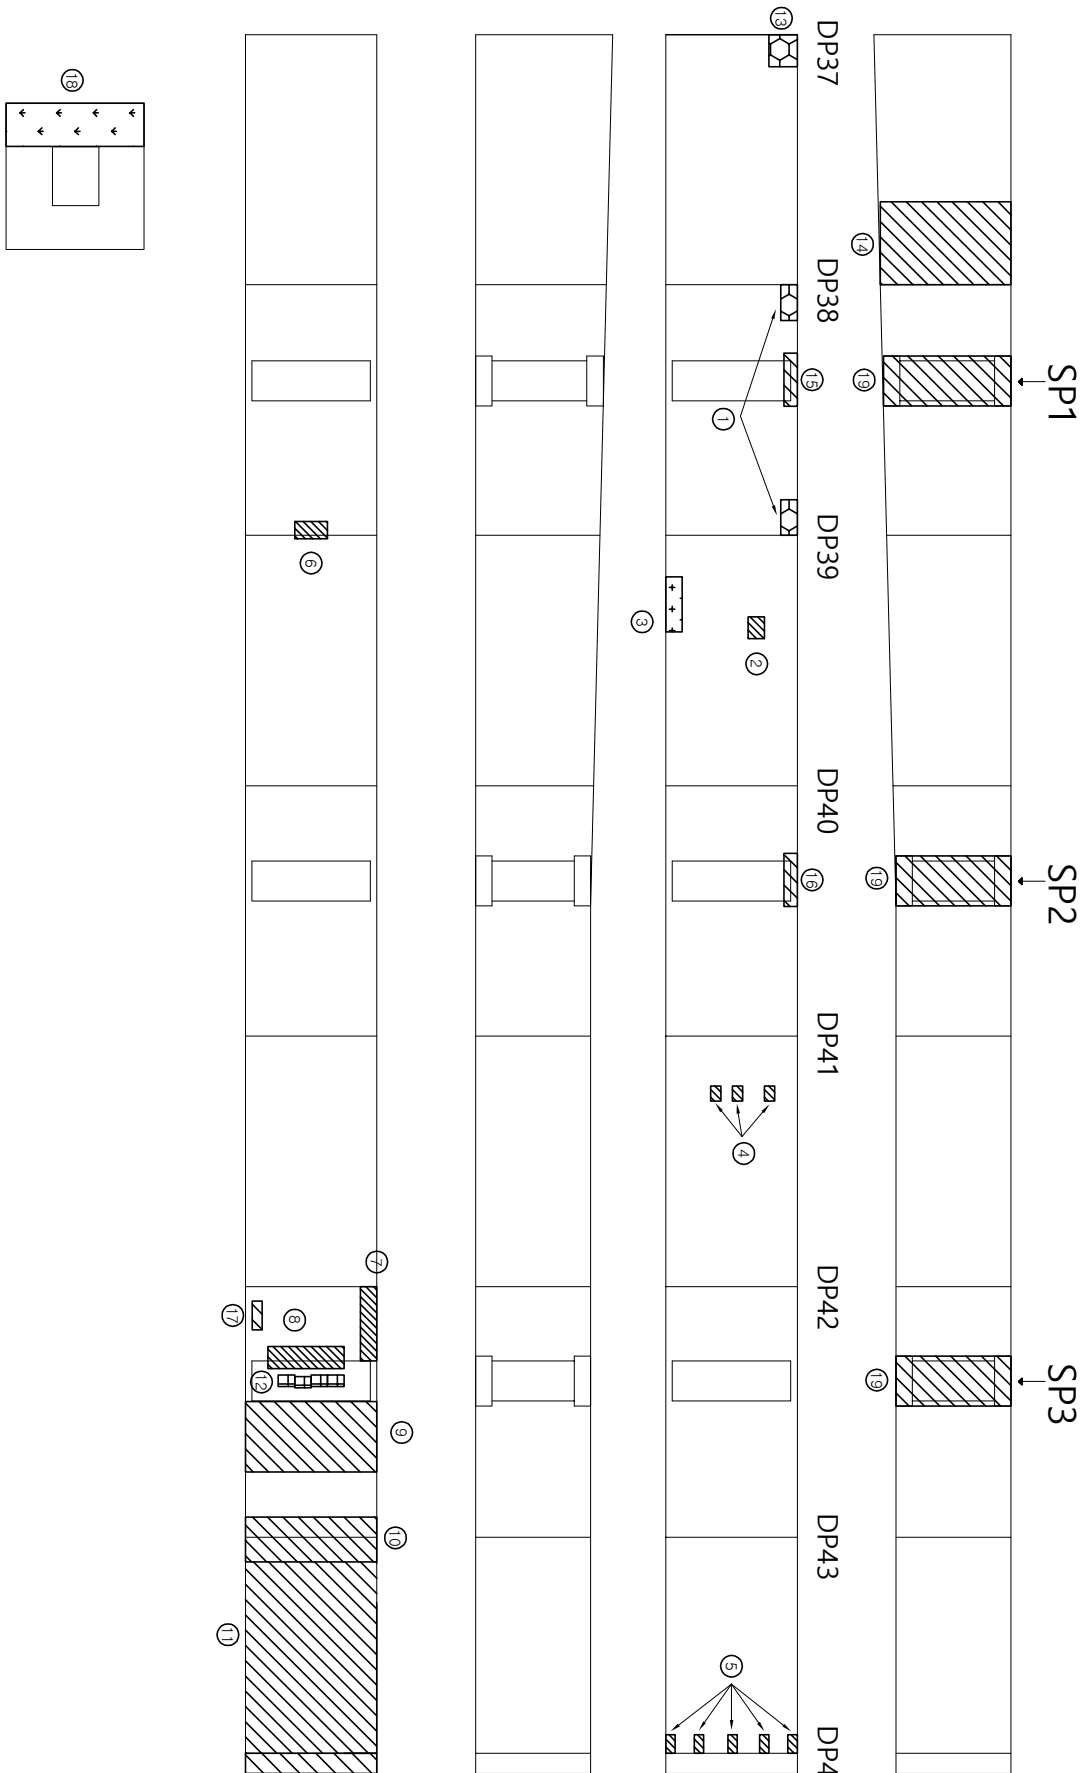
| No. | 식(N)<br>구(P) | 순상내용 | 폭(mm) | 깊이(m) | 너비(m) | 물량 | 단위 | 개수 | 순상물량 | 비고 |
|---|---|---|---|---|---|---|---|---|---|---|
| 2 | P | 점부식 | | 0.30 | 0.30 | 0.09 | m <sup>3</sup> | 1 | 0.09 | 보수완료 |
| 4 | P | 점부식 | | 0.10 | 0.10 | 0.01 | m <sup>3</sup> | 3 | 0.03 | 보수완료 |
| 5 | P | 강제부식 | | 0.10 | 0.10 | 0.01 | m <sup>3</sup> | 5 | 0.05 | 보수완료 |
| 6 | P | 점부식 | | 0.25 | 0.60 | 0.15 | m <sup>3</sup> | 1 | 0.15 | 보수완료 |
| 7 | P | 점부식 | | 0.30 | 1.70 | 0.51 | m <sup>3</sup> | 1 | 0.51 | 보수완료 |
| 8 | P | 점부식 | | 0.30 | 1.60 | 0.48 | m <sup>3</sup> | 1 | 0.48 | 보수완료 |
| 9 | P | 점부식 | | 2.40 | 1.30 | 3.12 | m <sup>3</sup> | 1 | 3.12 | 보수완료 |
| 10 | P | 점부식 | | 0.80 | 1.80 | 1.44 | m <sup>3</sup> | 1 | 1.44 | 보수완료 |
| 11 | P | 점부식 | | 2.40 | 4.30 | 10.32 | m <sup>3</sup> | 1 | 10.32 | 보수완료 |
| 12 | P | 볼트부식 | | 0.10 | 0.10 | 0.01 | m <sup>3</sup> | 10 | 0.10 | 보수완료 |
| 18 | N | 도장결화 | | 0.60 | 2.40 | 1.44 | m <sup>3</sup> | 1 | 1.44 | 보수완료 |
| 19 | N | SPUCE부 실링재 미처리 | | | | 0.00 | EA | 12 | | |

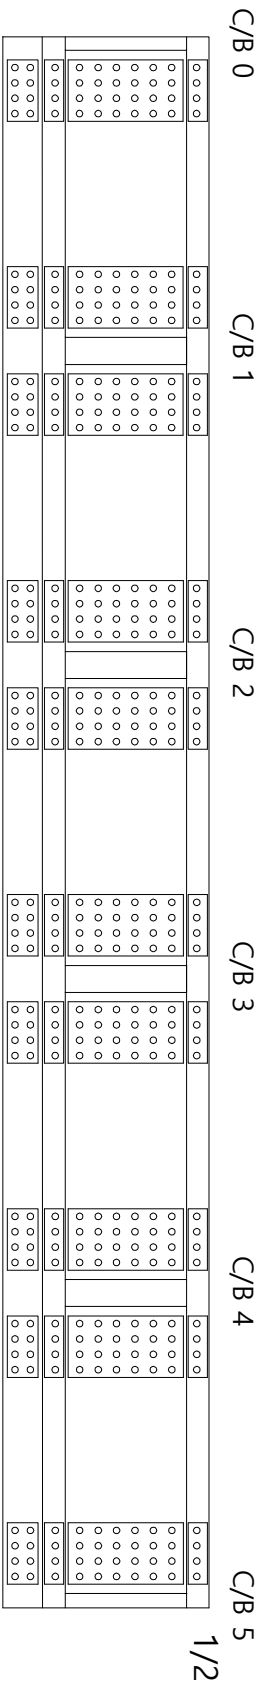
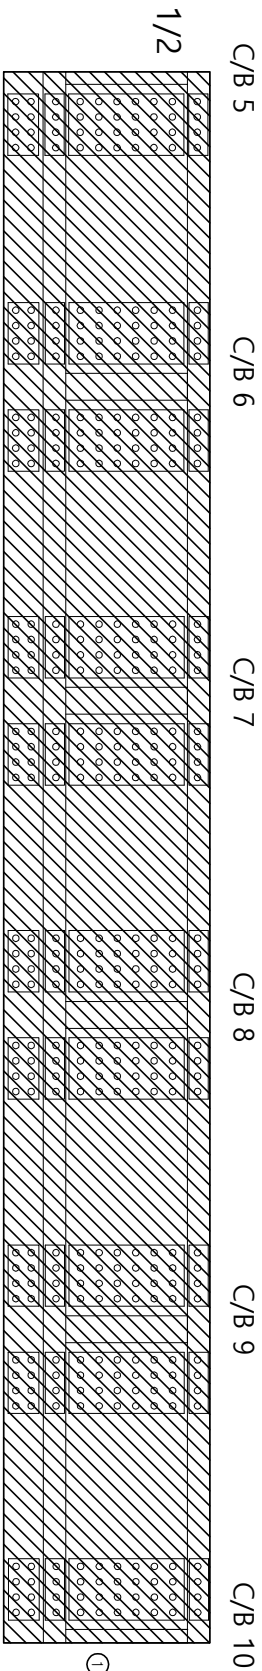
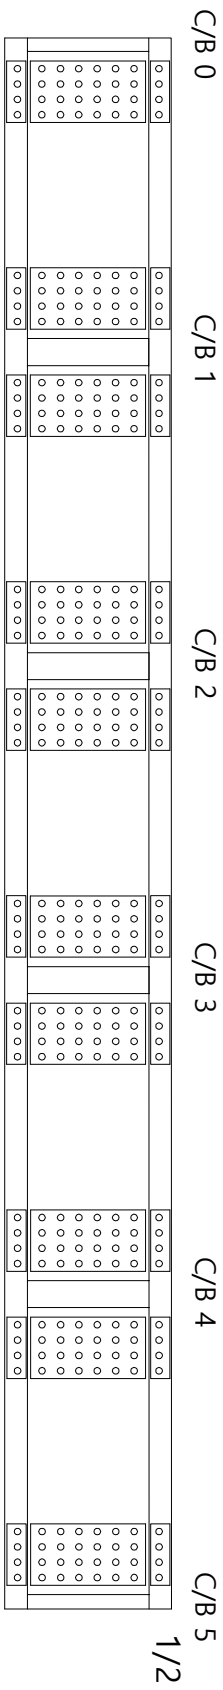
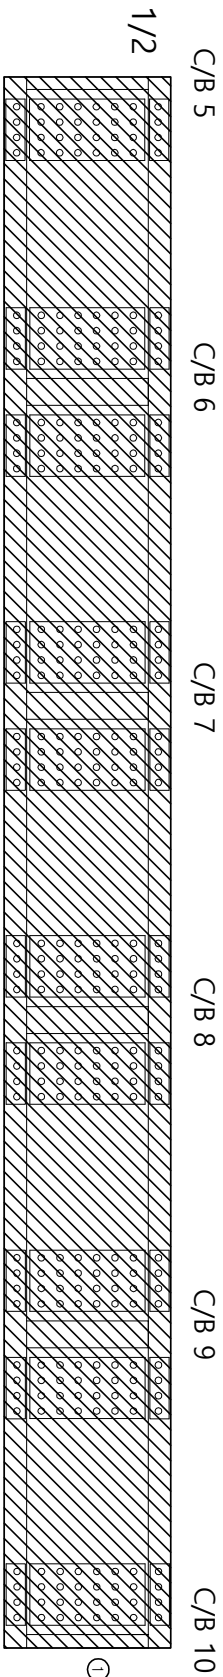
ID : 속사천6교(강릉) S3 세로로보

| No. | 선(N)<br>구(P) | 손상내용 | 폭(mm) | 깊이(m) | 너비(m) | 물량 | 단위 | 개소 | 손상물량 | 비고 |
|---|---|---|---|---|---|---|---|---|---|---|
| 1 | N | 간재부식 | | 30.00 | 1.00 | 30.00 | m | 2 | 60.00 | 보수완료 |

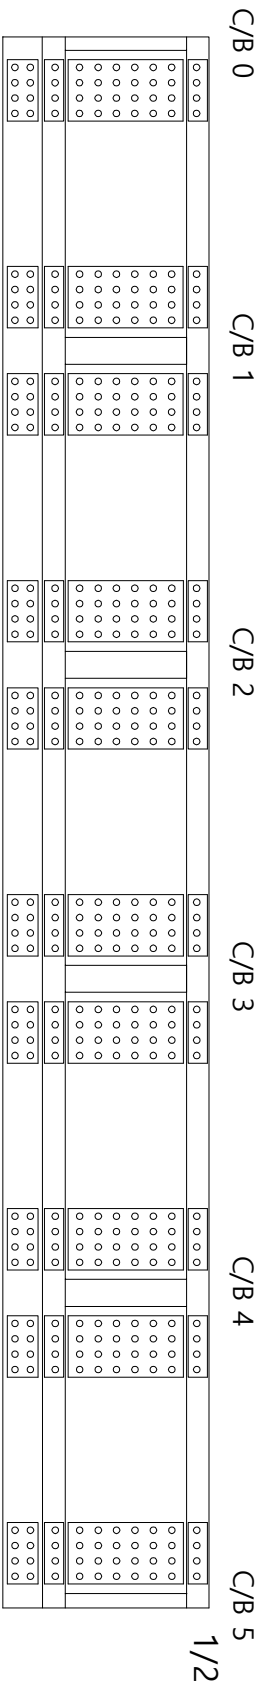
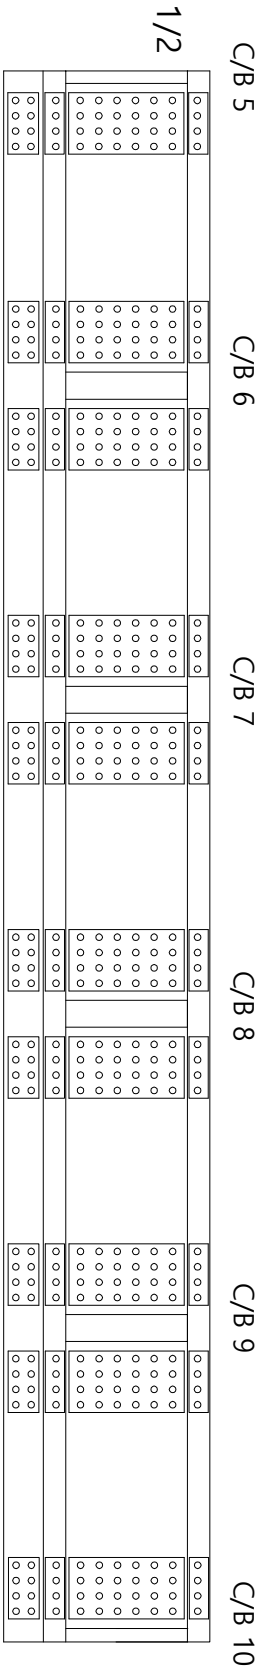
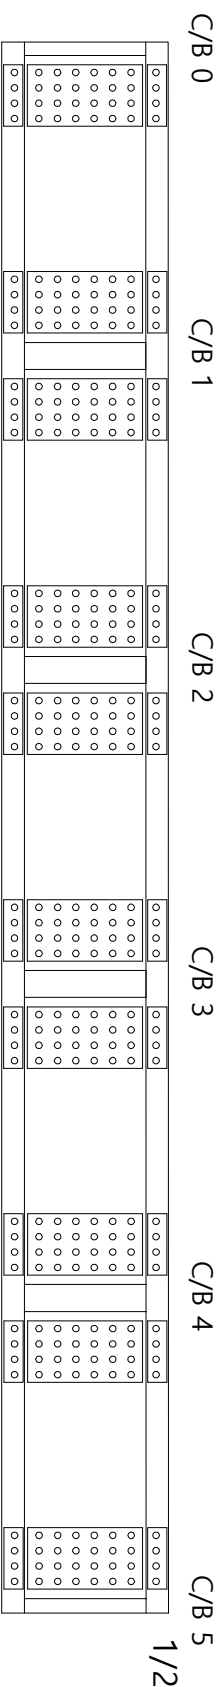
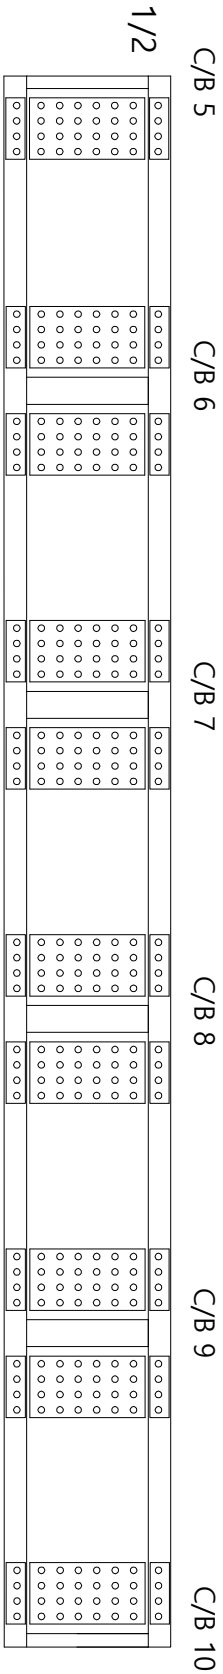
ID : 속사천6교(강릉) S4 세로로보

| No. | 선(인구(P)) | 손상내용 | 폭 (mm) | 켈 이 (m) | 너비 (m) | 물량 | 단위 | 개수 | 손상물량 | 비고 |
|---|---|---|---|---|---|---|---|---|---|---|
| 1 | P | 강제부식 | | 0.10 | 1.00 | 0.10 | m <sup>3</sup> | 1 | 0.10 | 모수원근 |
| 2 | P | 강제부식 | | 0.20 | 0.40 | 0.08 | m <sup>3</sup> | 10 | 0.80 | 모수원근 |
