# 대미원천교(강릉) 등 32개소 정밀점검보고서 - 속사천6교(인천) -

정밀점검보고서

한국도로공사

강원본부 대관령지사

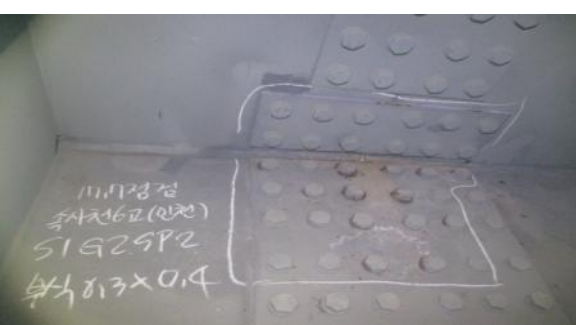
| <p>S1G2 SPLICE부 볼트부식</p> | <p>S1G3 SPLICE부 볼트부식</p> |

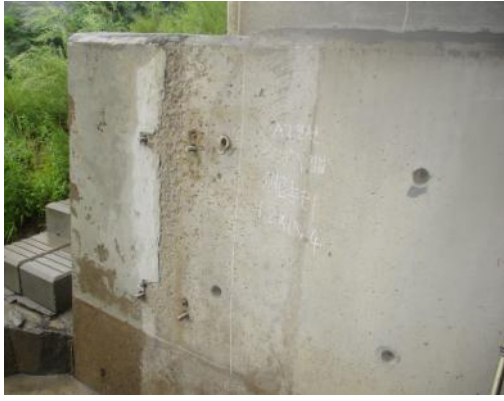
| | ① 현황: 재료분리 |
| | ② 위치: 교대 A2 |
| | ③ 원인: 다짐불량, 타설불량 |

| | ④ 대책: 단면복구 |

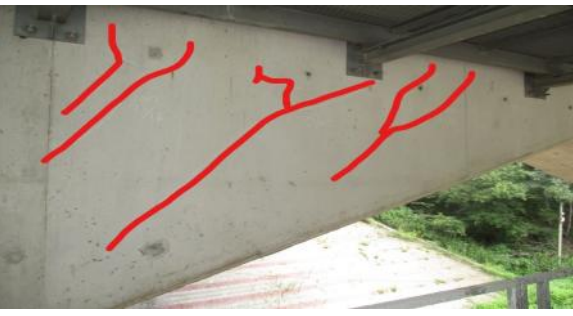
| <p>교대 홍벽 A1 콘크리트 박리</p> | <p>교대 홍벽 측면 A1 보수재 박리</p> |

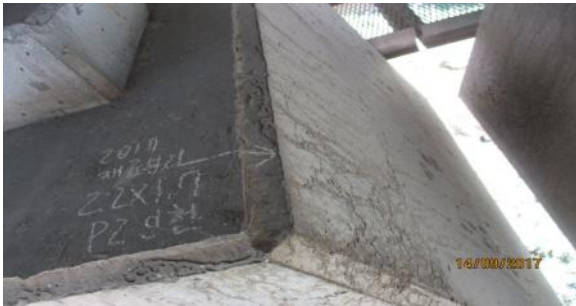
| 교각 코핑부 P2 재료분리 | 교각 코핑부 측면 P4 재료분리 |

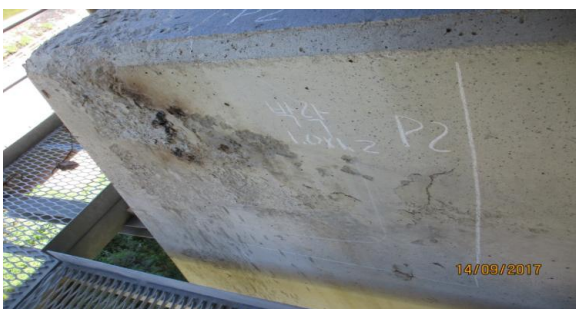
| 교각 P2 콘크리트 박락(박리) | 교각 P5 콘크리트 박락(박리) |

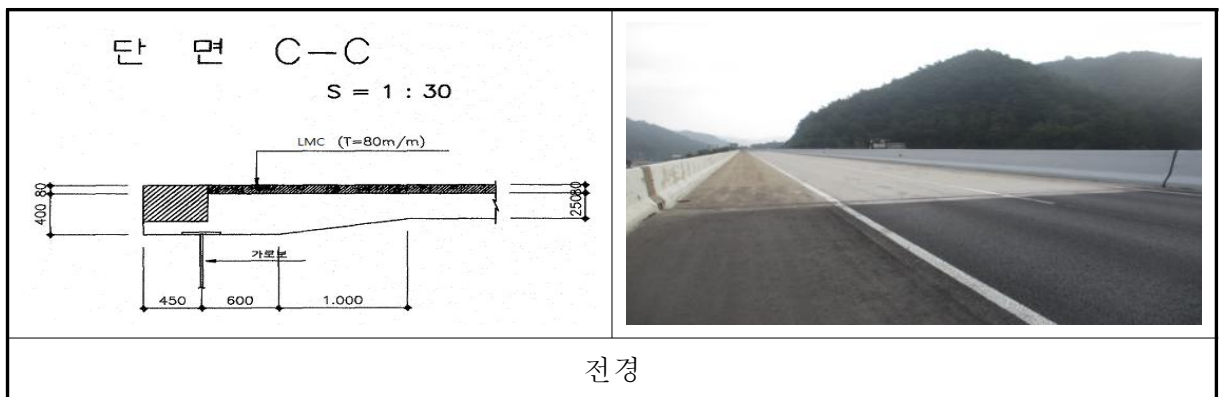
##### a. 현황 : LMC 포장

a. 다수의 LMC 포장균열 및 망상균열이 조사됨.

포장부의 LMC 포장망상균열 및 포장균열은 공용기간 경과 및 차량하중의 반복 작용으로 인해 발생된 것으로 판단되며 전차 정밀안전진단시 확인되었던 기존 손상 및 신규손상이 확인됨. 다수의 포장균열은 차량의 주행성을 저해할 우려가 있다고 판단되므로 LMC 포장 표면보수 또는 포장 재시공이 필요 할 것으로 판단됨.

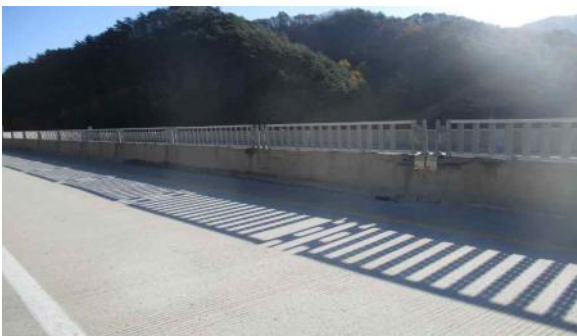
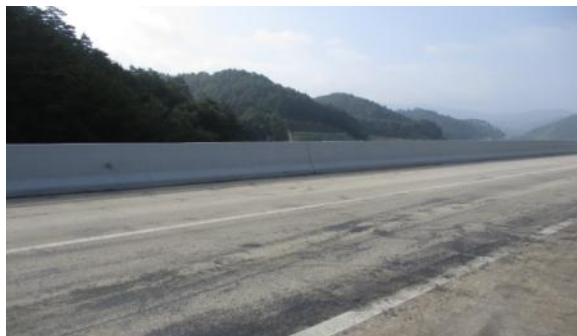
| 중앙분리대 (2015년) | | 난간 덧씌우기 (2017년) |

- 중앙분리대 덧씌우기 보수 공사를 실시하여 공용.

- 도로안전시설 설치 및 관리 지침, 차량방호 안전시설편(2014. 02)에 따른 방호벽 1.0m 이상의 기준을 만족하는 것으로 확인됨.
- 중앙분리대 덧씌우기 공사가 완료된 상태로 교량 시·종점부에서 보수 불량으로 판단되는 부분적인 박락 현상이 확인되며, 외측 난간에서 균열 및 백태가 일부 조사됨.

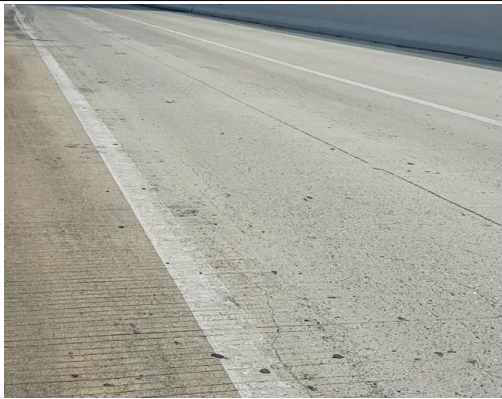
| 점 검 부 위 | | 점 검 항 목 |
|---|---|---|
| 주요<br>부위<br>및<br>주요<br>손상 | <p>&lt;교면포장 전경&gt;</p> | <p>&lt;LMC 포장망상균열&gt;</p> |

| 구분 | 손상내용 | 보수<br>방안 | 보수<br>물량 | 보수<br>단위 | 단가<br>(천원) | 개략<br>공사비<br>(천원) | 우선<br>순위 |
|---|---|---|---|---|---|---|---|
| | LMC 포장망상균열 | LMC 포장<br>단면보수 | 580 | m² | 40 | 23,200 | 2 |

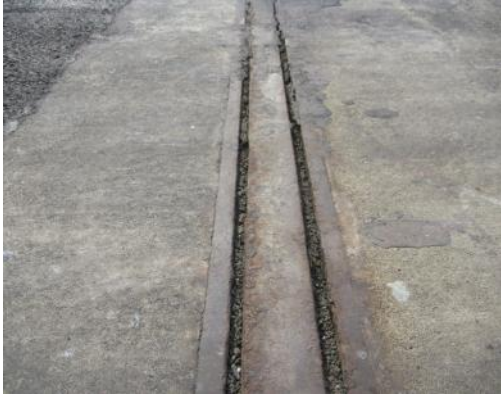
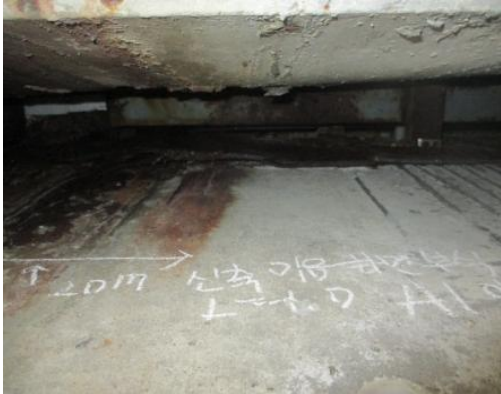
| 주요<br>손상 | <div style="display: flex; justify-content: space-around;"> </div> <div style="display: flex; justify-content: space-around; margin-top: 5px;"> <span>&lt;본체 부식 및 유간부 토사퇴적&gt;</span> <span>&lt;본체 부식, 신축이음 하면 누수&gt;</span> </div> |

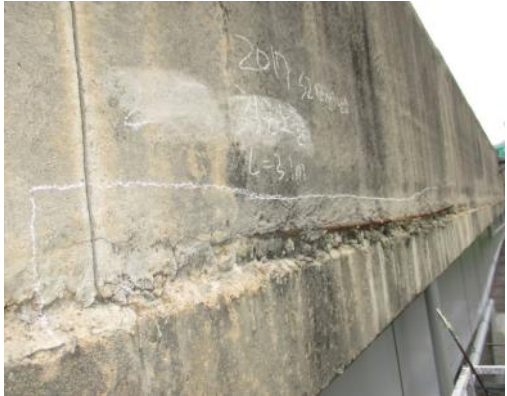
| 점 검 부 위 | | 점 검 항 목 |
|---|---|---|
| 주요<br>손상 | <p>&lt;난간 전경&gt;</p> | <p>&lt;외측 난간 철근노출&gt;</p> |

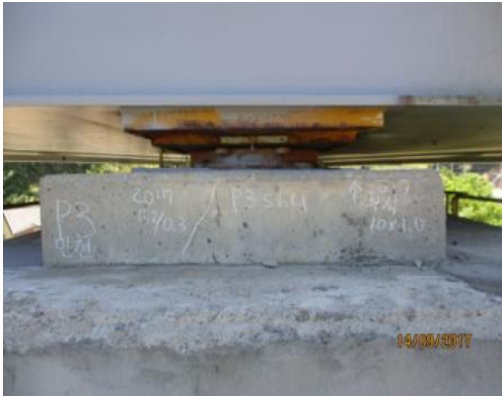
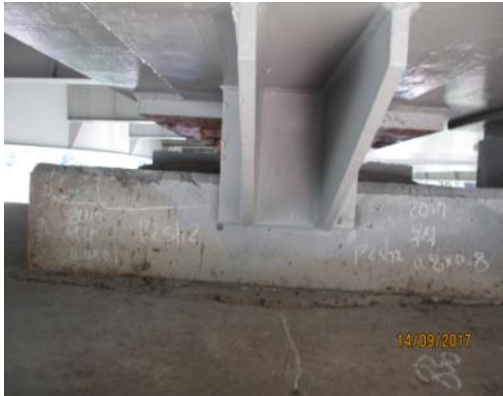
| 점 검 부 위 | | 점 검 항 목 |
|---|---|---|
| <div style="display: flex; justify-content: space-around;"> <div style="text-align: center;"> <p>&lt;받침 부식&gt;</p> </div> <div style="text-align: center;"> <p>&lt;받침 콘크리트 박락&gt;</p> </div> </div> | | |

| 구분 | 손상내용 | 보수<br>방안 | 보수<br>물량 | 단위 | 단가<br>(천원) | 개략<br>공사비<br>(천원) | 우선<br>순위 |
|---|---|---|---|---|---|---|---|
| | 받침장치 부식 | 받침 도장 | 6.92 | m <sup>2</sup> | 61 | 422 | 2 |

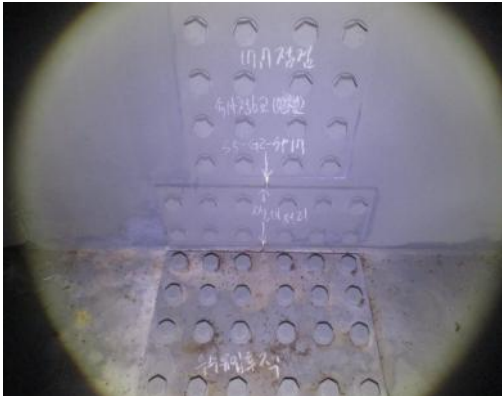
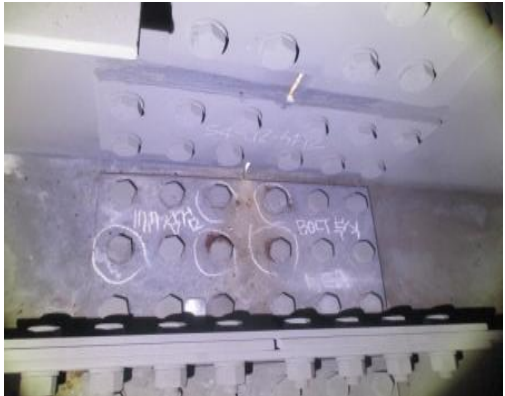
| 점 검 부 위 | | 점 검 항 목 |
|---|---|---|
| <거더 내부 SPLICE부 실리재 미처리> | | <거더 내부 SPLICE부 볼트부식> |

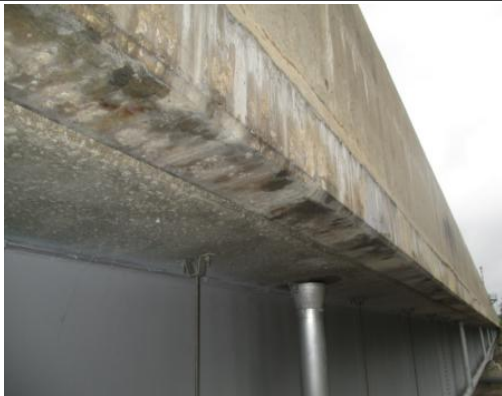
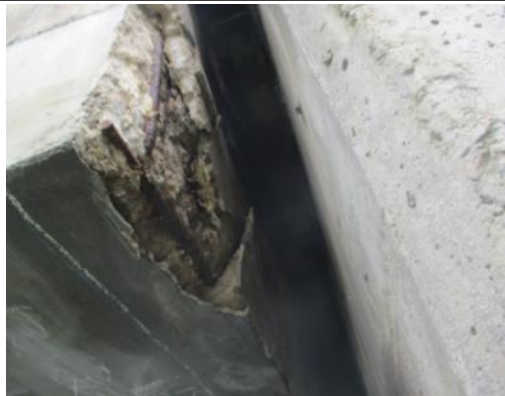
| 점 검 부 위 | | 점 검 항 목 | |
|---|---|---|---|
| <박리> | | <철근노출> | |

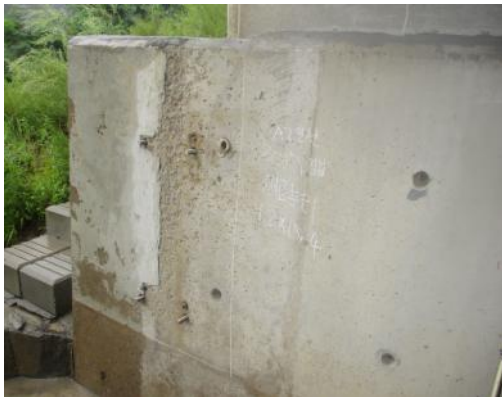
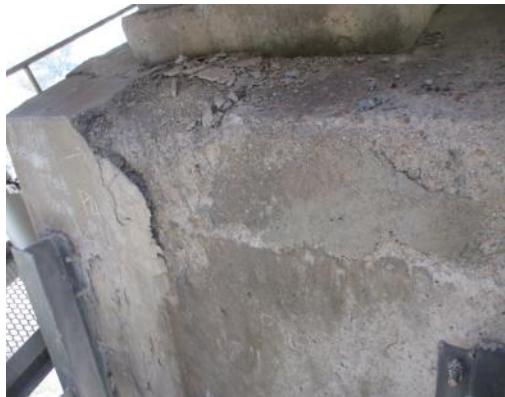
| 점 검 부 위 | | 점 검 항 목 | |
|---|---|---|---|
| <교대 구체 재료분리> | | <교각 코핑부 콘크리트 박락> | |
