## 제 3장 현장조사

### 3.1 현장조사 개요

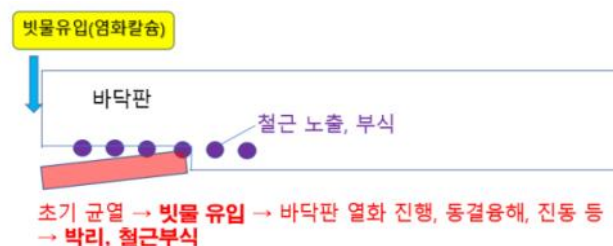
## &lt;콘크리트 박락, 철근 부식 원인분석&gt;

바닥판 캔틸레버부에서 철근노출 및 콘크리트 표층박리가 확인되며, 이는 공용 중 교면포장으로부터 유입되는 빗물(용빙제, 염화칼슘 포함)이 바닥판 하부 콘크리트 표면(초기결합 균열, 공용중 열화된 부분)에 침투되고 철근에 흡착하여 부식 작용, 장기간의 동결융해 반복 작용, 교량의 신축, 차량의 반복적 통행에 따른 진동 및 충격 등의 복합적 요인에 따른 열화현상으로 판단됨. 용빙제 성분(염화칼슘)은 수분을 흡수하는 성질이 있어 흡착시 철근의 부식을 촉진시키는 주요한 요인으로 작용할 수 있음.

철근노출부분에 방청 후 단면복구, 백태 및 균열부 표면처리를 통해 부재의 내구성을 유지 관리해야 함. 근본적으로 교면수의 유입 및 공기 중 확산을 통한 부식 영향인자의 차단을 막을 수 없는 현실성을 고려해 본다면 관리주체는 향후 철근의 부식을 초래하지 않거나 그 영향을 줄일 수 있는 용빙제의 개발 지원 및 사용토록 하고 공사시 내후성이 강한 재료의 사용 및 시공관리를 철저히 하여 교량의 내구성 품질을 높일 수 있는 방안을 모색하여 유지관리토록 해야 할 것으로 사료됨.

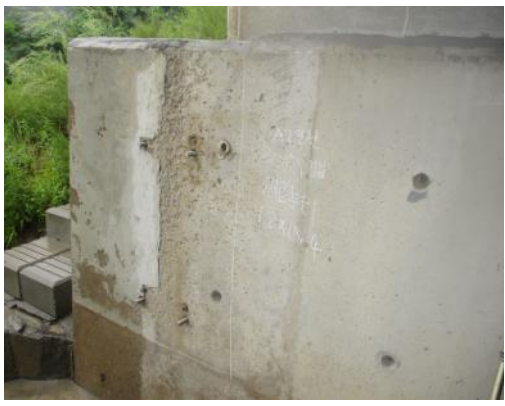
| | • 외관조사 내용 |
| | ① 현황: 재료분리 |
| | ② 위치: 교대 A2 |
| | ③ 원인: 다짐불량, 타설불량 |

| | ④ 대책: 단면복구 |

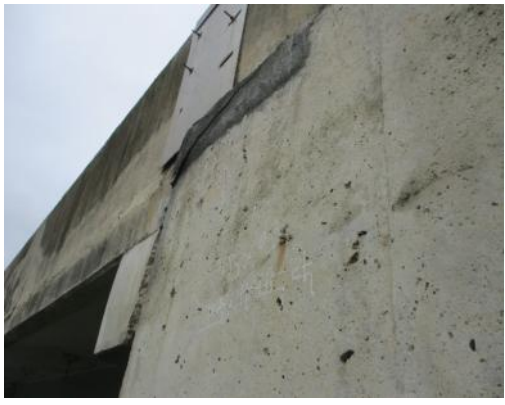
| | • 외관조사 내용 |
| | ① 현황: 보수부 박락 |

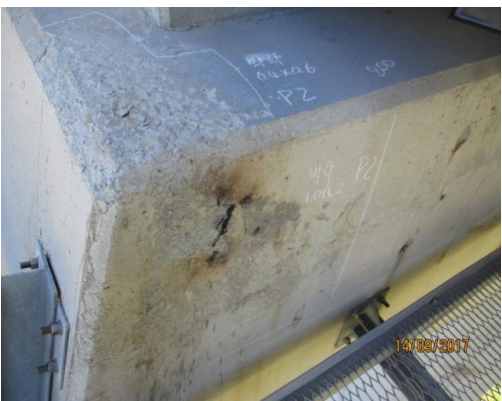
| | <p>• 외관조사 내용</p> |
| | <p>① 현황: 콘크리트 박락(박리)</p> |
| | <p>② 위치: 교각 P2 (코핑부)</p> |
| | <p>③ 원인: 재료열화, 동결융해 반복 작용</p> |

| <p>④ 대책: 단면복구</p> | |

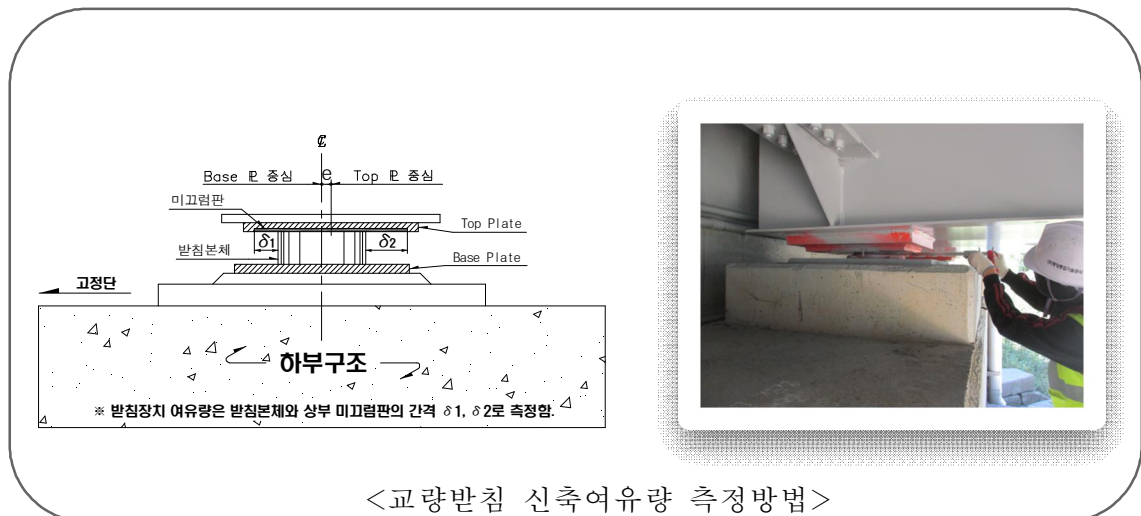
## c. 받침 이동여유량 측정

받침의 거동 상태를 평가하기 위해 2차에 걸쳐 받침의 이동량을 실측하여 기록하고 검토하였다. 평가결과, 실측 변동량은 이론치와 미세한 차이를 보이나 교량의 거동 불량으로 인한 부재의 파손 흔적이 없으며, 오차의 정도는 주기적 관찰을 통해 유지관리하고 공용함이 타당할 것으로 판단됨.

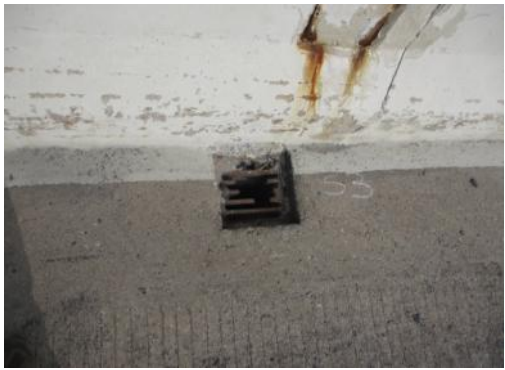
배수구 상면에 배수덮개(스틸그레이팅)가 미설치된 상태로 공용중임.

| | · 외관조사 내용 |
| | ① 현황: 배수구 덮개 망실(파손) |
| | ② 위치: S3 |

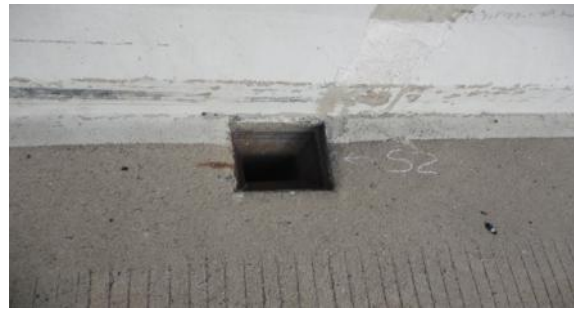
| | ③ 원인: 유지관리 미흡, 외부충격 |

| 배수구 덮개 망실 S2 | 배수구 덮개 파손 S1 |

| ④ 대책: 배수구 덮개(스틸그레이팅) 설치 | |

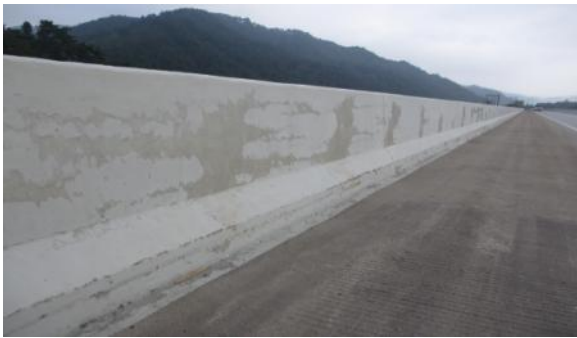
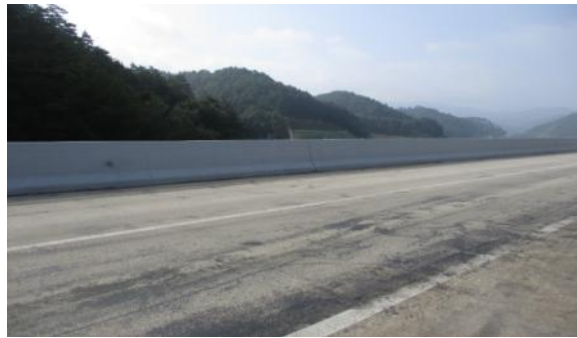
| 난간 (교면포장 외측) | 중앙분리대 (교면포장 중앙) |

- 중앙분리대 덧씌우기 보수 공사를 실시하여 공용.

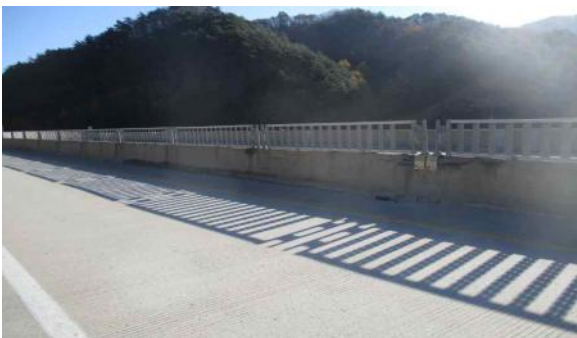
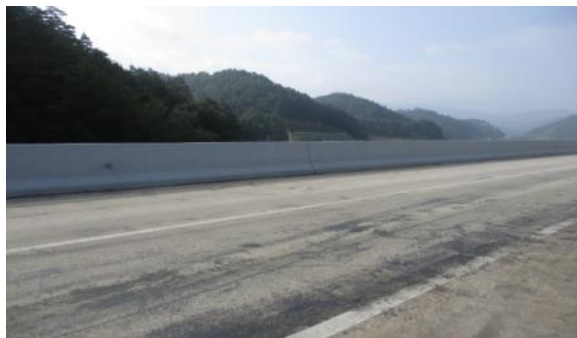
| 중앙분리대 (2015년) | | 난간 덧씌우기 (2017년) |

- 난간 방호벽 및 중앙분리대 균열, 박락(철근노출) → 동결융해, 염화칼슘, 공용중 진동

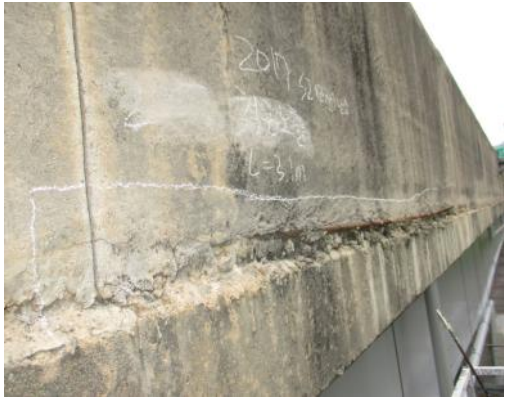
| | · 외관조사 내용 |
|---|---|
| | ① 현황: 철근노출 |
| | ② 위치: S2 (난간부) |

중앙분리대 덧씌움 공사가 최근 완료된 상태로 공용중에 있으나 보수공사 및 관리 미흡에 따른 박락 현상이 확인되고 외측난간에서 균열, 철근노출 등이 나타나므로 구조물의 미관 개선 및 내구성 유지를 위한 부분 보수가 필요함.

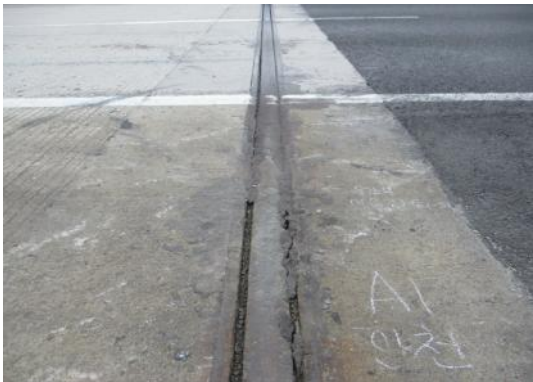
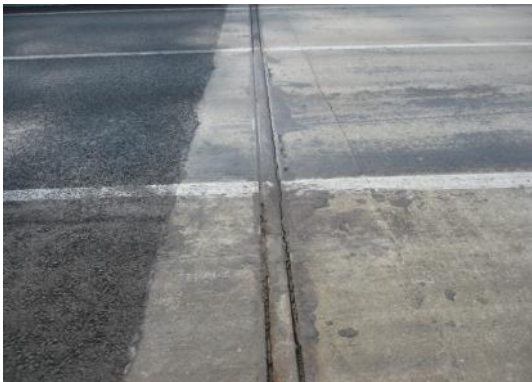
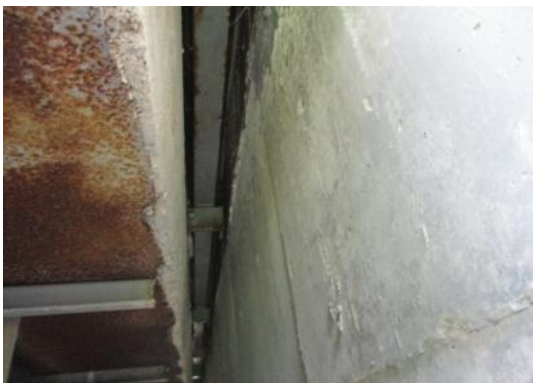
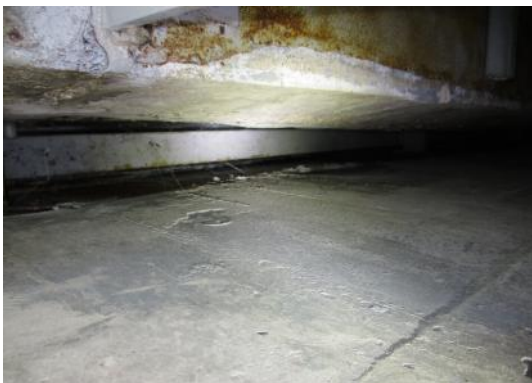
- 신축이음 장치 상면 및 하면 부식
- 유간부 토사퇴적

| | <p>① 현황: 신축이음 하면 부식 및 누수</p> |
| | <p>③ 원인: 누수로 인한 표면열화, 공용기간 경과</p> |

신축이음본체 부식 및 하면 누수는 신축이음 열화로 인한 교면수(빗물) 유입으로 발생하였으며, 이는 신축이음 하면 및 하부에 위치한 부재(거더, 강재받침)의 부식 및 열화를 촉진 시킬 수 있으므로 물받이 설치를 통해 우수를 유도하는 것이 타당하며, 향후 공용기간 경과 후 신축이음 부식 및 열화와 같은 손상이 크게 진행시 교체를 통해 개선함이 타당하다고 사료됨.

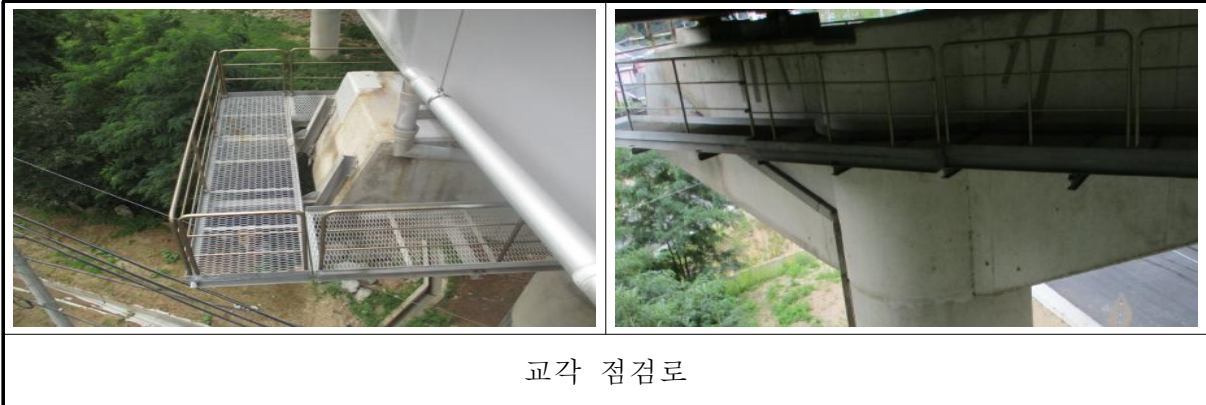
- 점검로 장치 일부에 경미한 손상(발청)은 있으나, 이용에 문제가 없는 전반적 양호한 상태.

교량의 강재 점검로는 P1, P2, P3, P4의 구체 상단부에 설치되어 있으며, 상·하부 도로에서 접근이 용이하도록 콘크리트 계단과 연결되어 있고 점검시 조사자의 접근 및 이동이 쉬우며 이를 통해 받침, 단부측 바닥판 및 거더, 교대 상부(홍벽 및 구체 상면), 신축이음장치 하부, 거더 내부 등의 부재를 접근하여 면밀하게 조사할 수 있도록 하는 기능을 가진다. 점검시설에 대한 외관조사 결과 경미한 손상은 있으나 이용에는 문제가 없는 양호한 상태라 판단 되며, 점검시마다 지속적으로 확인하여 유지관리를 하여야함.

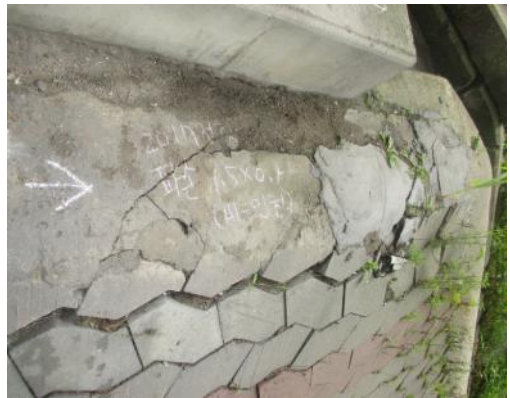
| | ① 현황: 사면보호공 파손 및 이격 |
| | ② 위치: A2 |
| | ③ 원인: 배면 토사 유실, 성토 다짐 불량 |

사면 보호공 이격 및 사면보호블럭 파손은 초기 시공 시 지반의 다짐불량 및 동결융해 반복작용으로 인해 발생하였으며, 손상부의 사면블록을 재설치, 콘크리트 단면복구를 하고 지속적인 점검을 통해 유지관찰 후 손상의 확대 및 문제점 확인 시 전면교체 방안을 조치하여도 충분할 것으로 사료됨.

| | ④ 대책: 단면복구, 보호공 재시공 |

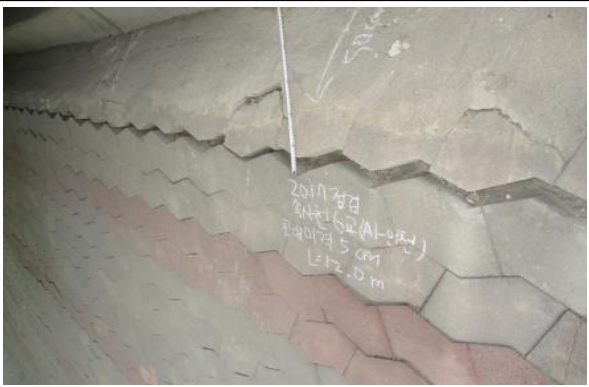
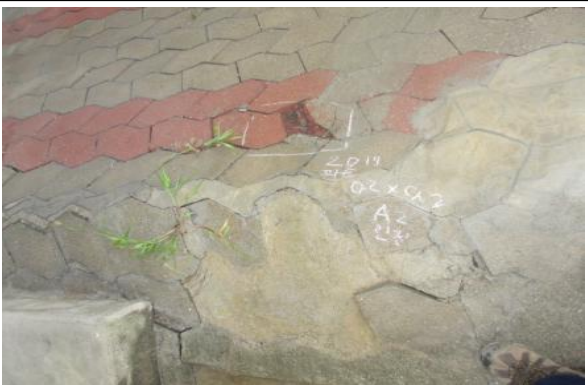
- a. 사면 보호공 파손 및 이격 → 배면 토사 유실, 성토 다짐 불량

| 사면보호공 파손 및 이격 A2 | 사면보호공 파손 및 이격 A2 |
