ID : **속사천6교(인천) S1 교면포장**

| <div> <div>CW102</div> <div>간 열</div> </div> | <div> <div></div> <div>망상균열</div> </div> | <div> <div></div> <div>재료분리</div> </div> | <div> <div>용역명</div> <div>2017년도 대미원천교(강릉)<br/>등 32개소 정밀점검용역</div> </div> |
| <div> <div>책임기술자</div> <div>이진우</div> </div> | | | <div> <div>조사일시</div> <div>2017. 07 ~ 09</div> </div> |

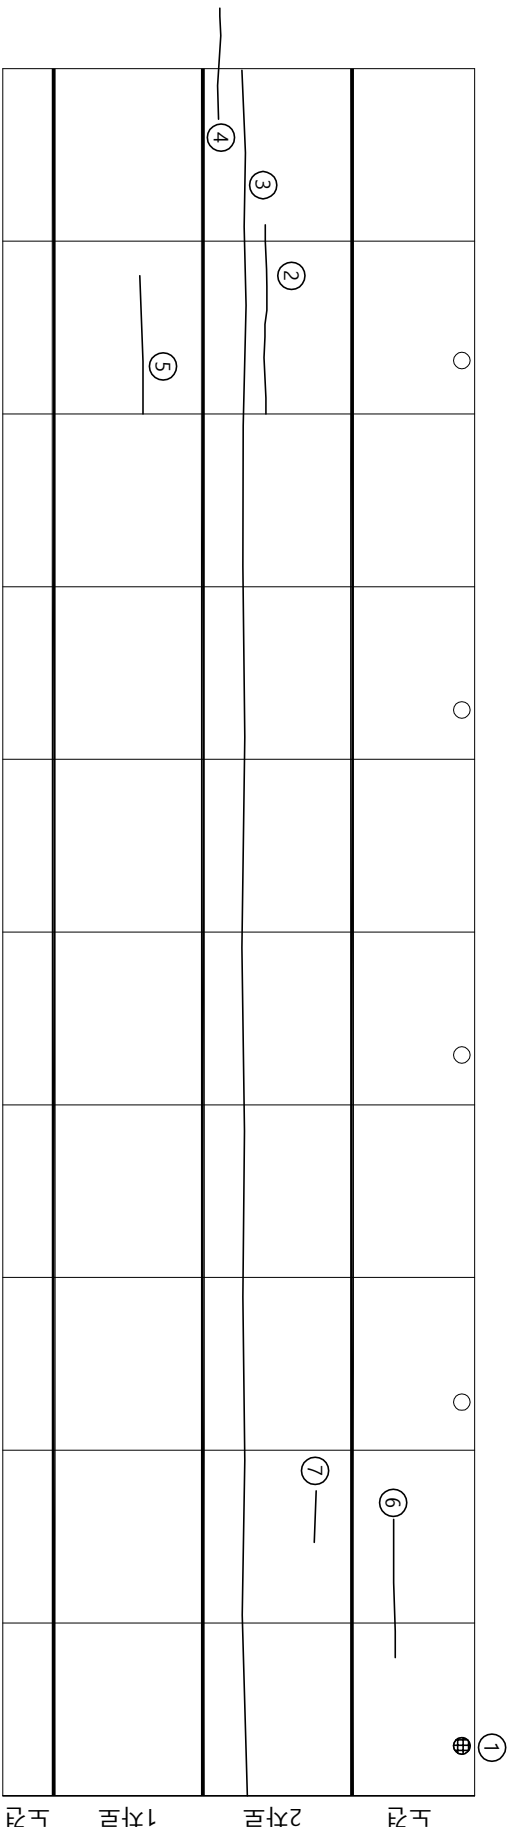
| No. | 시공구(가) | 손상내용 | 폭(mm) | 깊이(cm) | 물량 | 단위 | 개소 | 손상물량 | 비고 |
|---|---|---|---|---|---|---|---|---|---|
| 2 | P | LMC 포장균열 | 5.50 | | 5.50 | m | 1 | 5.50 | |
| 3 | P | LMC 포장균열 | 50.00 | | 50.00 | m | 1 | 50.00 | |
| 4 | P | LMC 포장균열 | 3.00 | | 3.00 | m | 1 | 3.00 | |
| 5 | P | LMC 포장균열 | 5.00 | | 5.00 | m | 1 | 5.00 | |
| 6 | P | LMC 포장균열 | 4.00 | | 4.00 | m | 1 | 4.00 | |
| 7 | P | LMC 포장균열 | 1.80 | | 1.80 | m | 1 | 1.80 | |

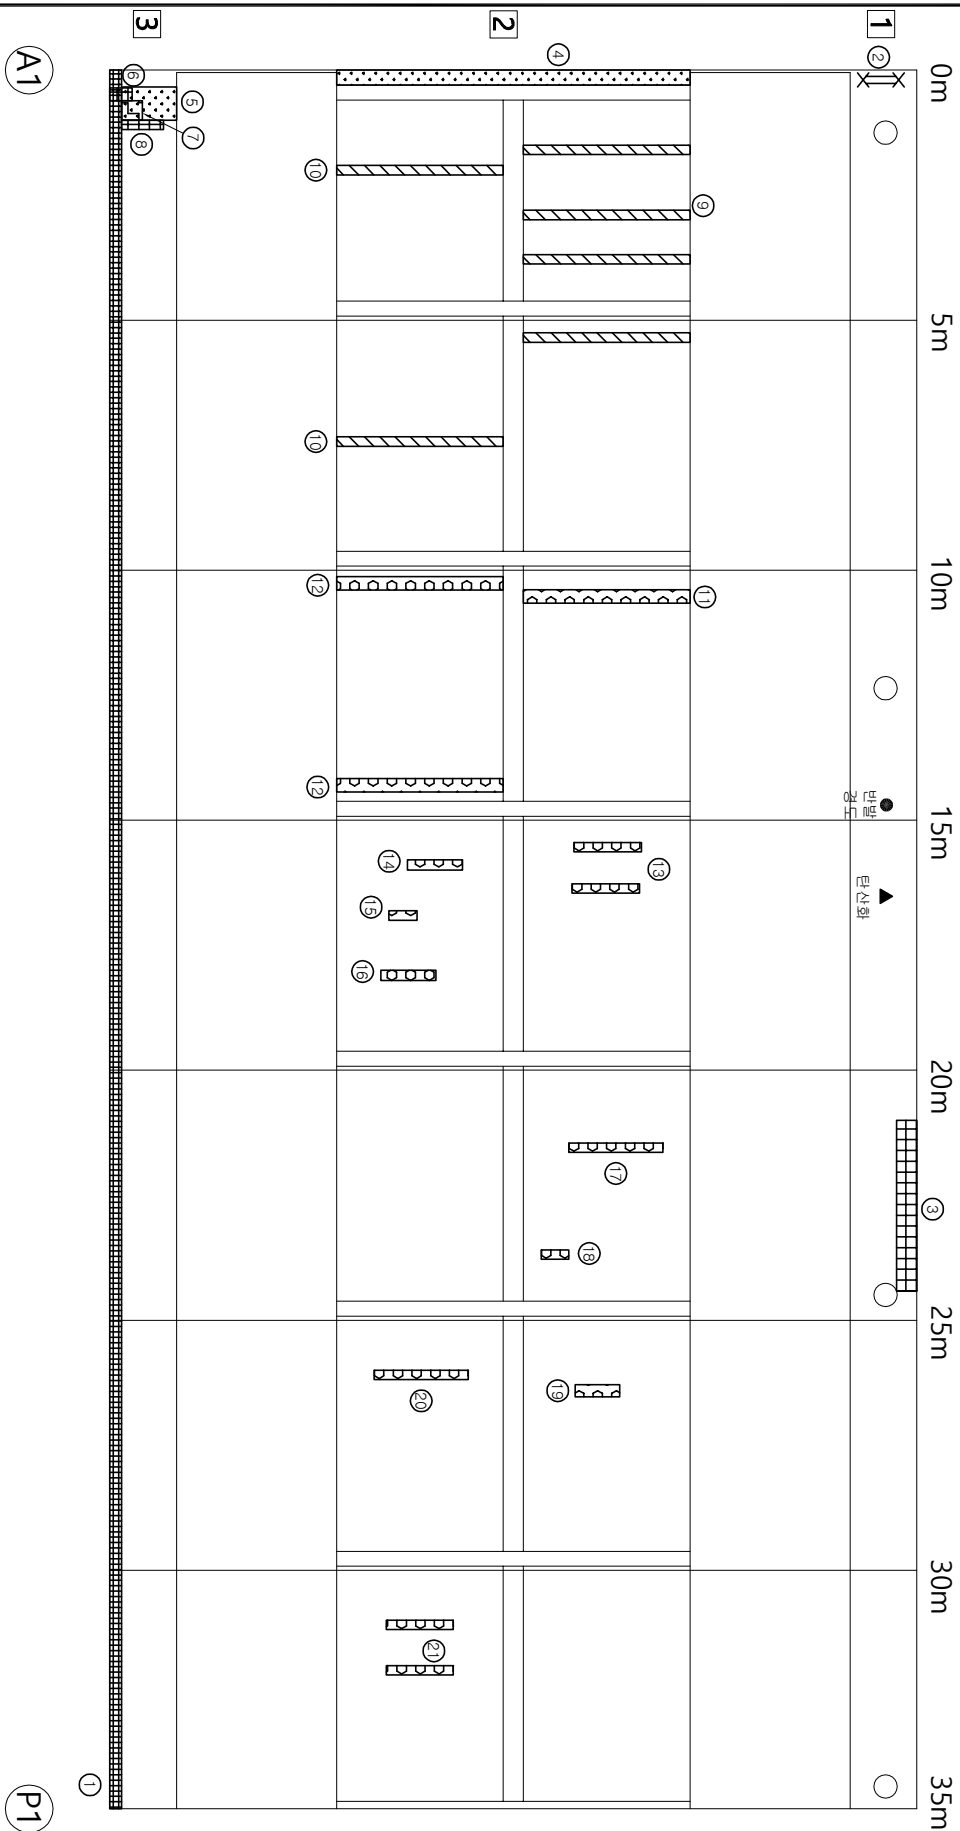
| No. | 선(N)<br>구(P) | 산상내용 | 폭(mm) | 길이(m) | 너비(m) | 물량 | 단위 | 개수 | 산상물량 | 비고 |
|---|---|---|---|---|---|---|---|---|---|---|
| 1 | P | 배수관 부식 | | 0.50 | 0.50 | 0.25 | m <sup>2</sup> | 1 | 0.25 | 보수완료 |
| 18 | N | 테크플레이트 백터오염 | | 0.20 | 0.70 | 0.14 | m <sup>2</sup> | 2 | 0.28 | |
| 19 | N | 테크플레이트 백터오염 | | 0.10 | 2.50 | 0.25 | m <sup>2</sup> | 1 | 0.25 | |

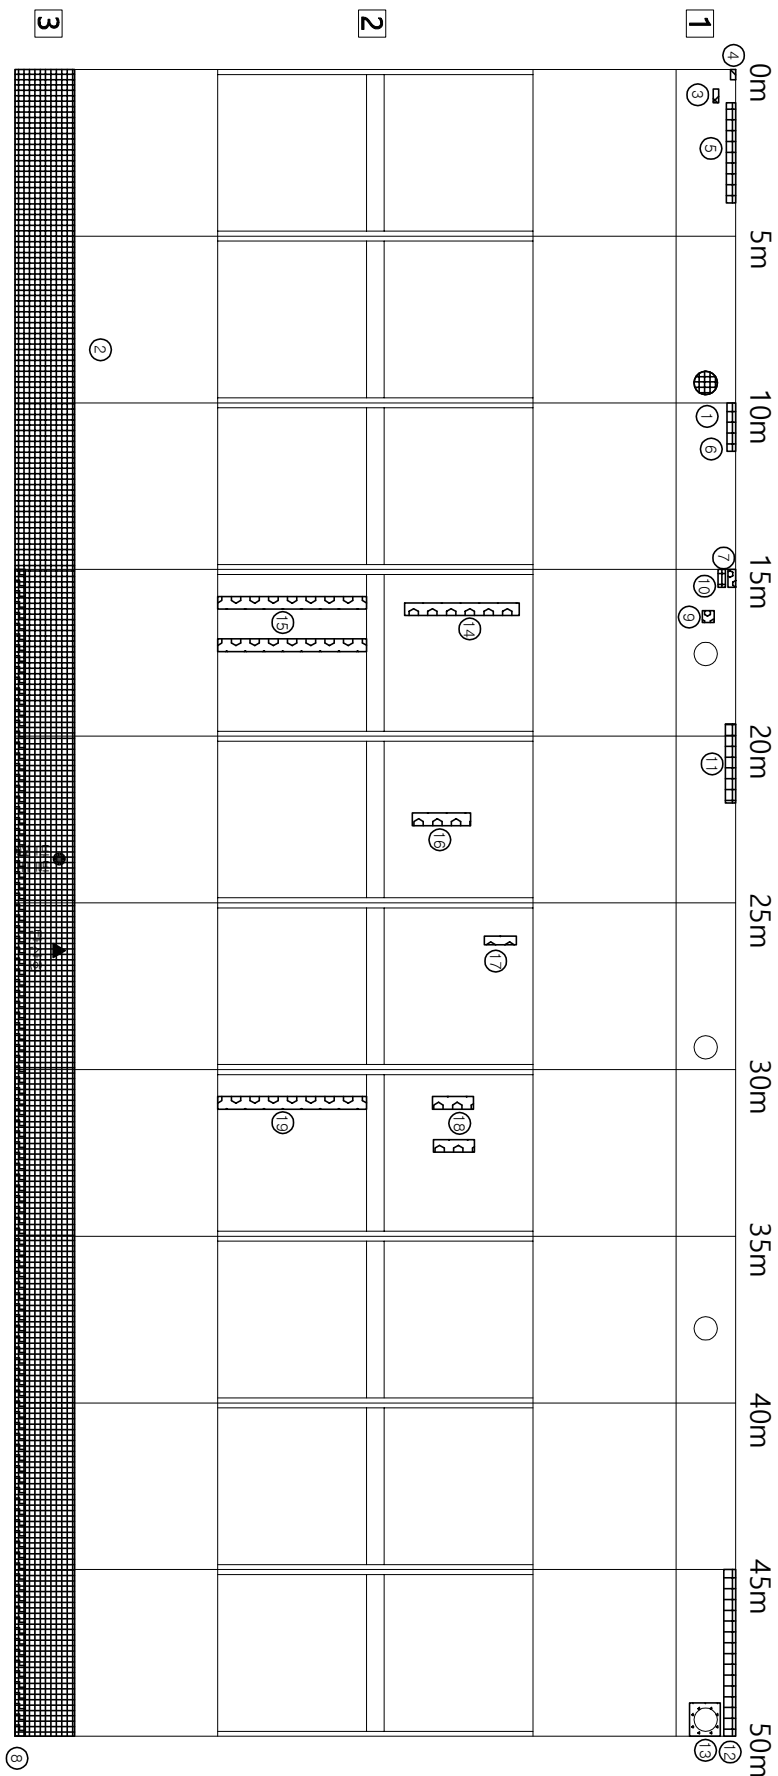
| No. | 시(인구) | 산선내용 | 폭 (mm) | 길이(m) | 너비(m) | 물량 | 단위 | 개소 | 산선물량 | 비고 |
|---|---|---|---|---|---|---|---|---|---|---|
| 6 | N | 데크플레이트 부식 | | 0.10 | 2.50 | 0.25 | m <sup>2</sup> | 31 | 7.75 | |
| 7 | N | 데크플레이트 부식 | | 0.10 | 2.50 | 0.25 | m <sup>2</sup> | 34 | 8.50 | |
| 8 | N | 데크플레이트 부식 | | 0.10 | 1.00 | 0.10 | m <sup>2</sup> | 1 | 0.10 | |
| 9 | N | 데크플레이트 부식 | | 2.00 | 0.10 | 0.20 | m <sup>2</sup> | 1 | 0.20 | |
| 10 | N | 데크플레이트 부식 | | 2.50 | 0.10 | 0.25 | m <sup>2</sup> | 1 | 0.25 | |
| 11 | N | 데크플레이트 부식 | | 5.00 | 0.10 | 0.50 | m <sup>2</sup> | 1 | 0.50 | 보수완료 |
| 12 | N | 콘크리트 박락 | | 0.20 | 0.70 | 0.14 | m <sup>2</sup> | 1 | 0.14 | 보수완료 |
| 13 | N | 콘크리트 박락 | | 0.10 | 0.80 | 0.08 | m <sup>2</sup> | 1 | 0.08 | 보수완료 |

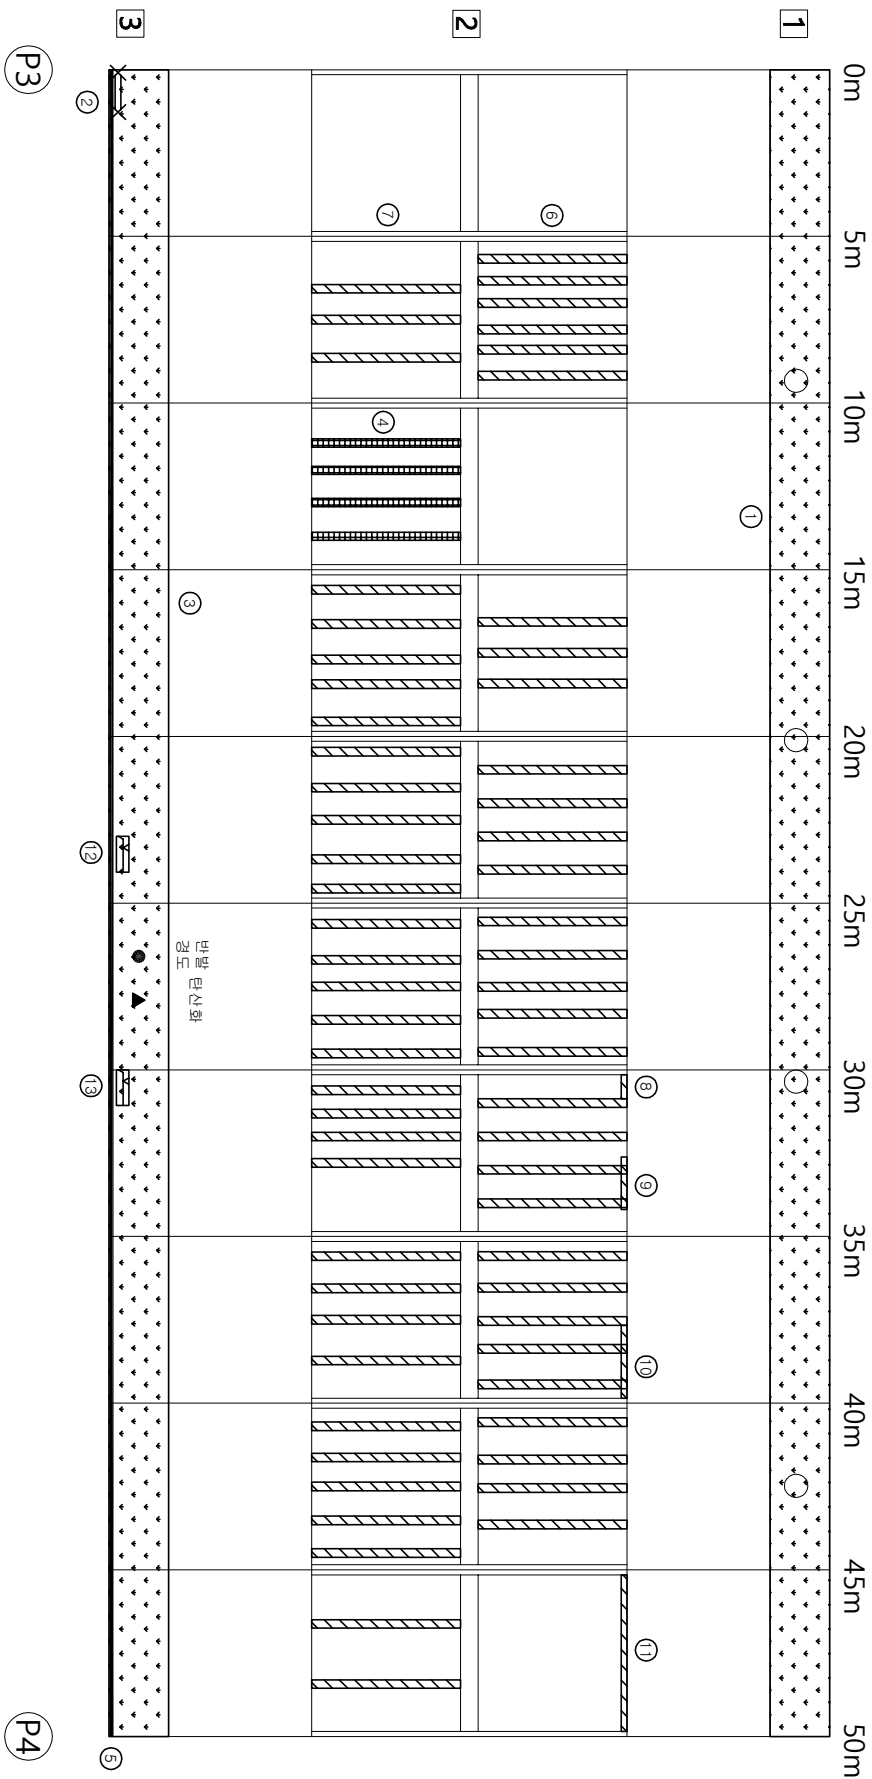
| No. | 신(N)<br>구(P) | 순상내용 | 폭(mm) | 길이(m) | 너비(m) | 물량 | 단위 | 개수 | 순상물량 | 비고 |
|---|---|---|---|---|---|---|---|---|---|---|
| 5 | N | 데크플레이트 부식 | | 2.00 | 0.10 | 0.20 | m <sup>2</sup> | 28 | 5.60 | |
| 6 | N | 데크플레이트 부식 | | 2.00 | 0.10 | 0.20 | m <sup>2</sup> | 32 | 6.40 | |
| 8 | N | 데크플레이트 부식 | | 4.00 | 0.20 | 0.80 | m <sup>2</sup> | 5 | 4.00 | |
| 9 | N | 콘크리트 표면열화(표충박리) | | 0.40 | 0.35 | 0.14 | m <sup>2</sup> | 1 | 0.14 | 보수완료 |
| 10 | N | 콘크리트 박리 | | 0.30 | 0.20 | 0.06 | m <sup>2</sup> | 1 | 0.06 | 보수완료 |

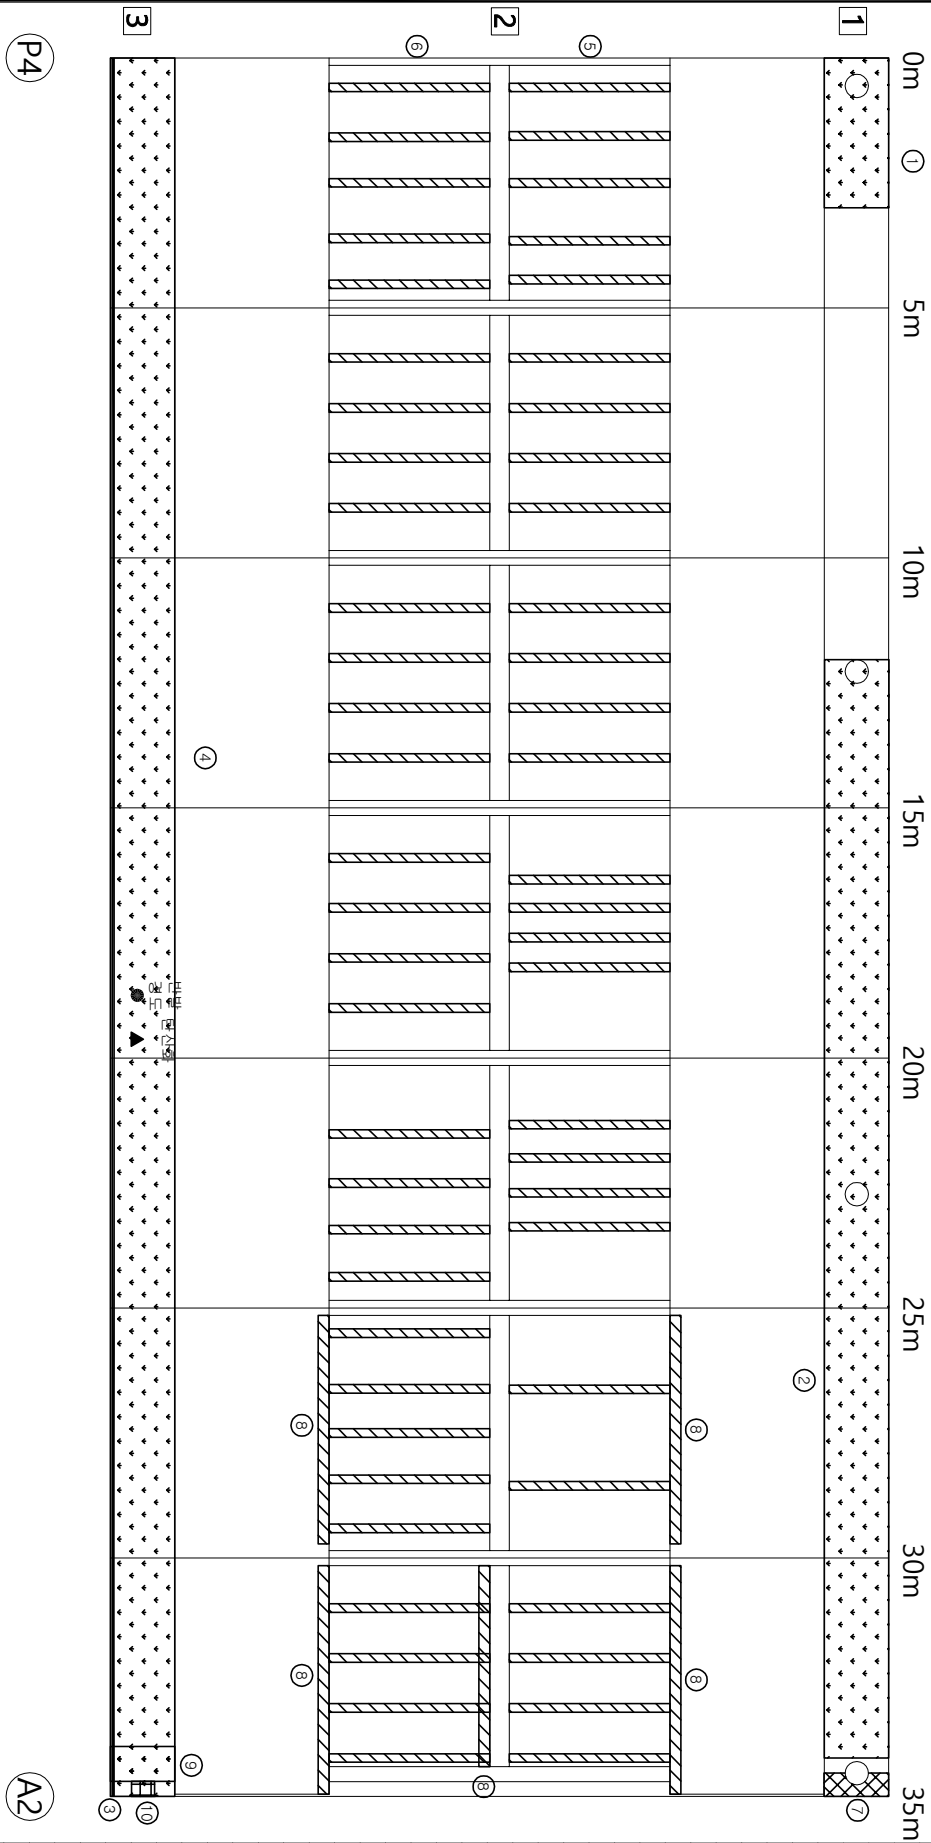
| No. | 식(N)<br>구(구) | 손상내역 | 폭(mm) | 깊이(m) | 물량 | 단위 | 개소 | 손상물량 | 비고 |
|---|---|---|---|---|---|---|---|---|---|
| 1 | N | 간재부식 | 0.50 | 2.50 | 1.25 | m | 2 | 2.50 | 포수원로 |

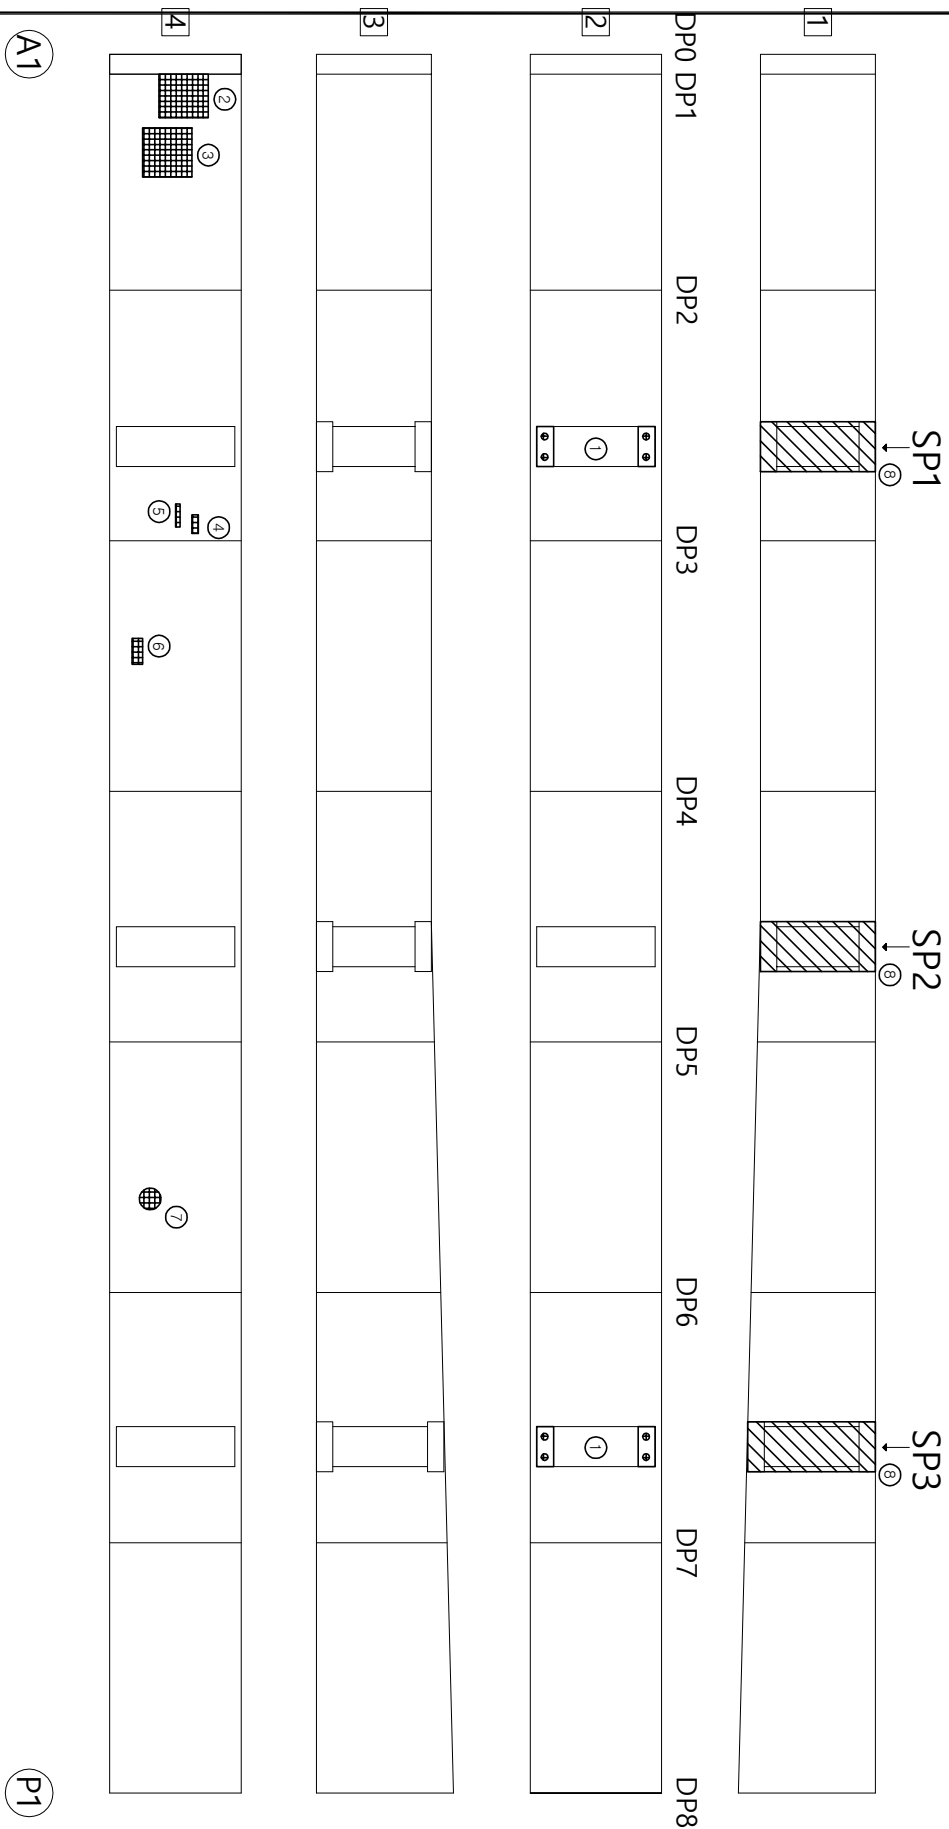
| No. | 시(N)구(P) | 순상내용 | 폭(mm) | 깊이(m) | 너비(m) | 물량 | 단위 | 개소 | 순상물량 | 비고 |
|---|---|---|---|---|---|---|---|---|---|---|
| 2 | P | 점부식 | 0.90 | 1.10 | 0.99 | m | | 1 | 0.99 | 보수완료 |
| 3 | P | 점부식 | 0.90 | 1.10 | 0.99 | m | | 1 | 0.99 | 보수완료 |
| 4 | P | 점부식 | 0.10 | 0.10 | 0.01 | m | | 1 | 0.01 | 보수완료 |
| 5 | P | 점부식 | 0.10 | 0.25 | 0.03 | m | | 1 | 0.03 | 보수완료 |
| 6 | P | 점부식 | 0.10 | 0.60 | 0.06 | m | | 1 | 0.06 | 보수완료 |
| 7 | P | 용접불량 | | | | 0.00 | EA | 1 | 1.00 | |
| 8 | P | SPUCE부실링재 미처리 | | | | 0.00 | EA | 12 | 12.00 | |

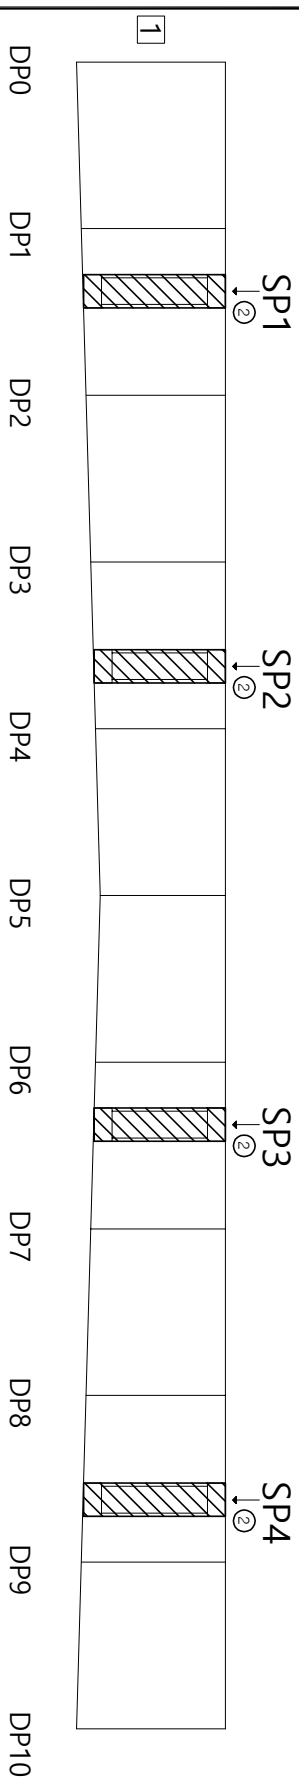
| No. | 신(N)<br>구(P) | 순상내용 | 폭(mm) | 길이(m) | 너비(m) | 물량 | 단위 | 개수 | 순상물량 | 비고 |
|---|---|---|---|---|---|---|---|---|---|---|
| 2 | P | 강제부식 | | 0.20 | 0.20 | 0.04 | m <sup>2</sup> | 1 | 0.04 | 보수완료 |
| 3 | P | 강제부식 | | 0.10 | 0.60 | 0.06 | m <sup>2</sup> | 1 | 0.06 | 보수완료 |
| 4 | P | 강제부식 | | 0.40 | 0.60 | 0.24 | m <sup>2</sup> | 1 | 0.24 | 보수완료 |
| 6 | P | 점부식 | | 0.10 | 0.20 | 0.02 | m <sup>2</sup> | 1 | 0.02 | 보수완료 |
| 7 | P | SPUCE부 살랑재 미처리 | | | 0.00 | EA | | 16 | 16.00 | |

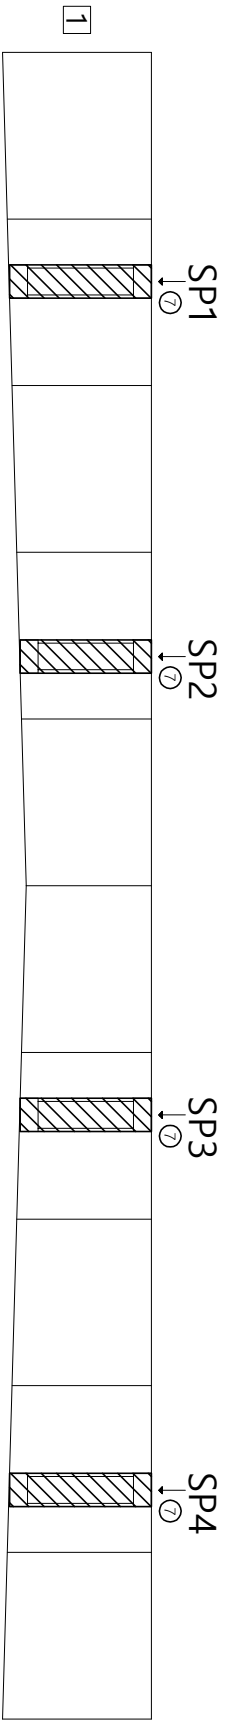
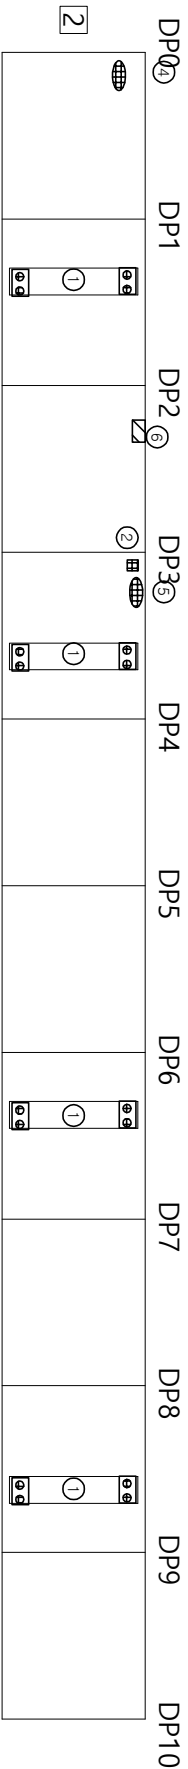
| No. | 신(N)<br>구(P) | 순상내용 | 폭(mm) | 길이(m) | 너비(m) | 물량 | 단위 | 개수 | 순상물량 | 비고 |
|---|---|---|---|---|---|---|---|---|---|---|
| 3 | N | 점부식 | 0.10 | 0.10 | 0.01 | m <sup>2</sup> | | 1 | 0.01 | 보수완료 |
| 4 | N | SPJCE부 실링재 미치리 | | | 0.00 | EA | | 16 | 16.00 | |

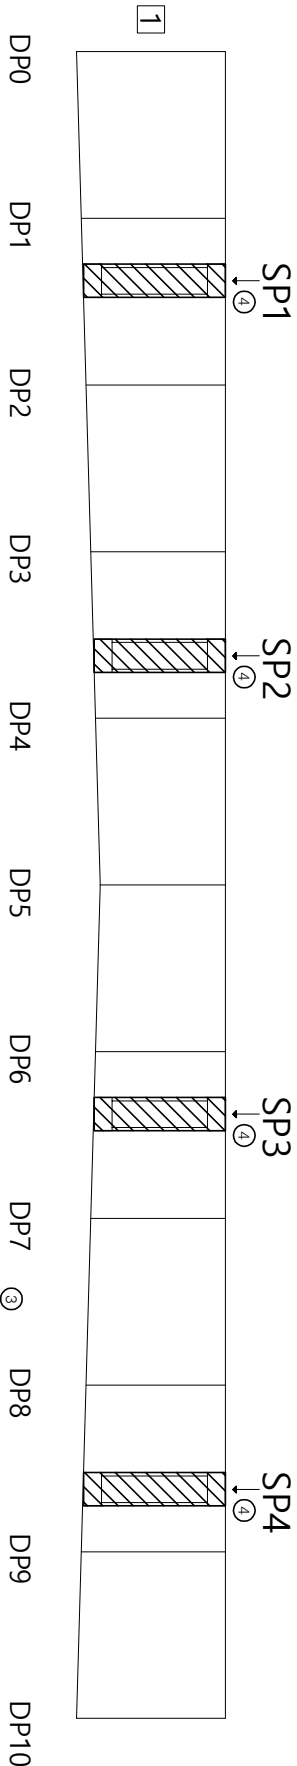
| No. | 신(N)<br>구(P) | 순상내용 | 폭(mm) | 길이(m) | 너비(m) | 물량 | 단위 | 개수 | 순상물량 | 비고 |
|---|---|---|---|---|---|---|---|---|---|---|
| 10 | N | 강제표면 백태오염 | 0.10 | 0.20 | 0.02 | m <sup>2</sup> | | 2 | 0.04 | 보수완료 |
| 11 | N | SPUCE부 살랑개 미처리 | | | 0.00 | EA | | 12 | 12.00 | 보수완료 |

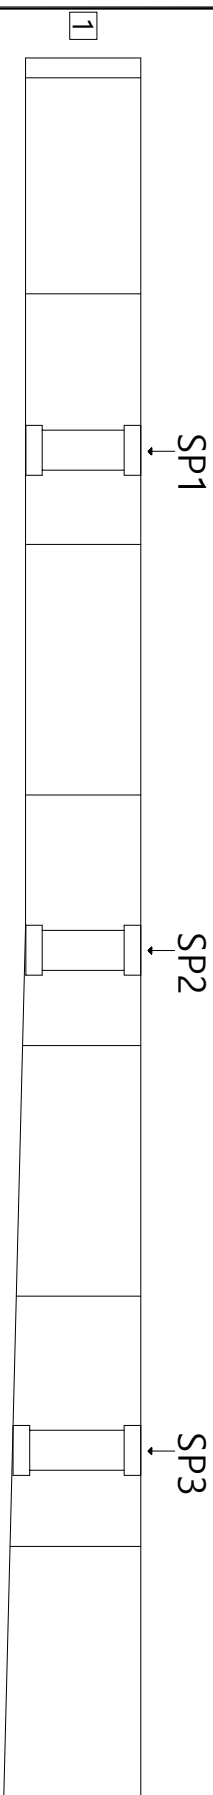
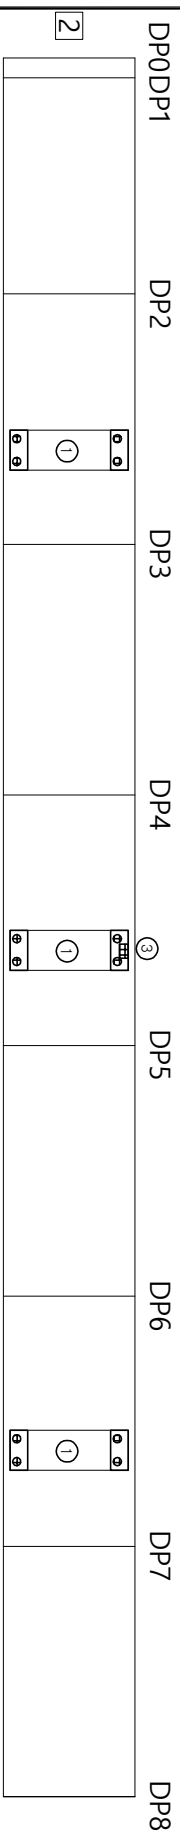
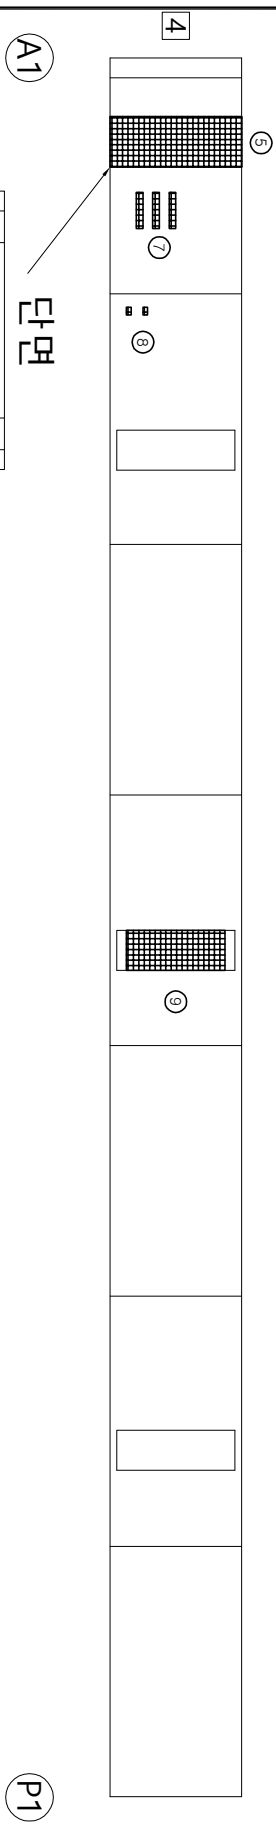
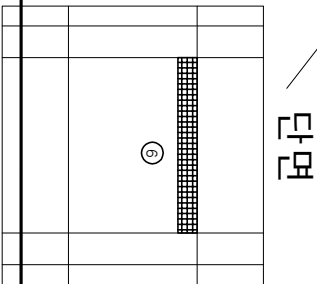
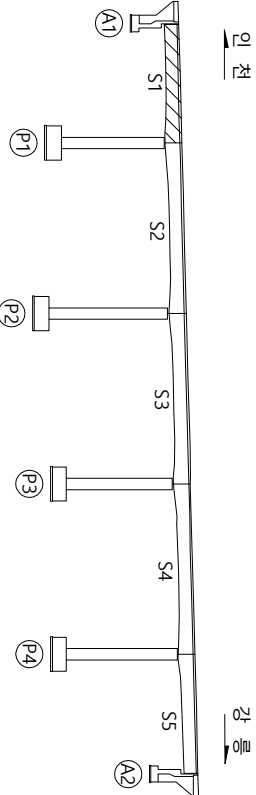
| No. | 신품<br>구(種) | 산성내용 | 폭(mm) | 길이(m) | 너비(m) | 물량 | 단위 | 개소 | 산성물량 | 비고 |
| 1 | P | 우수유림 | | | | 0.00 | EA | 6 | 6.00 | 모수원료 |
| 3 | P | 볼트부식 | | 0.30 | 0.40 | 0.12 | m <sup>2</sup> | 1 | 0.12 | 모수원료 |
| 4 | P | 강제부식 | | 0.05 | 1.20 | 0.06 | m <sup>2</sup> | 1 | 0.06 | 모수원료 |
| 5 | P | 점부식 | | 1.10 | 2.40 | 2.64 | m <sup>2</sup> | 1 | 2.64 | 모수원료 |
| 6 | P | 강제부식 | | 0.05 | 2.00 | 0.10 | m <sup>2</sup> | 1 | 0.10 | 모수원료 |
| 7 | P | 점부식 | | 0.10 | 0.80 | 0.08 | m <sup>2</sup> | 3 | 0.24 | 모수원료 |
| 8 | P | 점부식 | | 0.10 | 0.05 | 0.01 | m <sup>2</sup> | 2 | 0.01 | 모수원료 |
| 9 | P | 볼트부식 | | 0.40 | 1.80 | 0.72 | m <sup>2</sup> | 1 | 0.72 | 모수원료 |
| 10 | N | 강제부식 | | 0.05 | 1.00 | 0.05 | m <sup>2</sup> | 1 | 0.05 | 모수원료 |
| 11 | N | SPUCE부식함재 마쳐리 | | | | 0.00 | EA | 12 | 12.00 | |

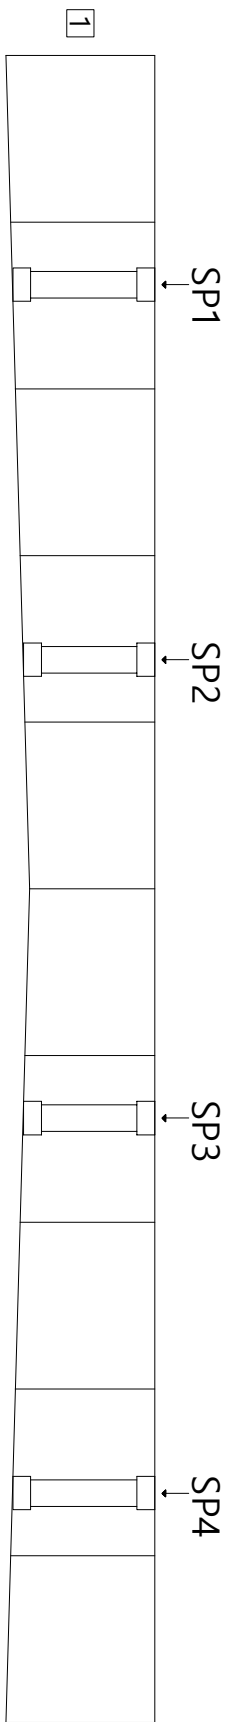
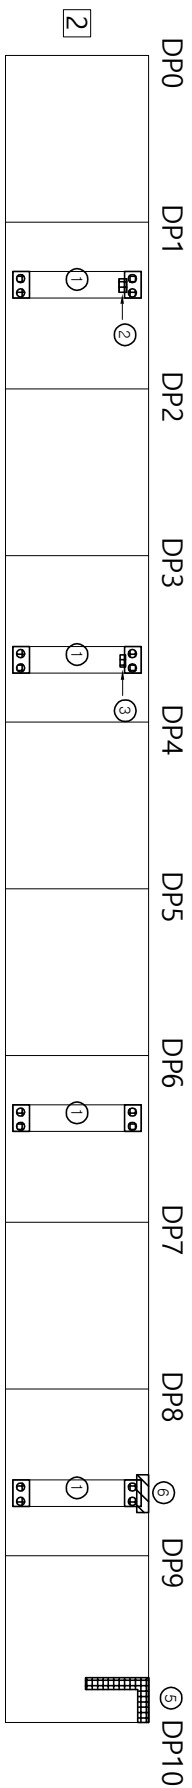
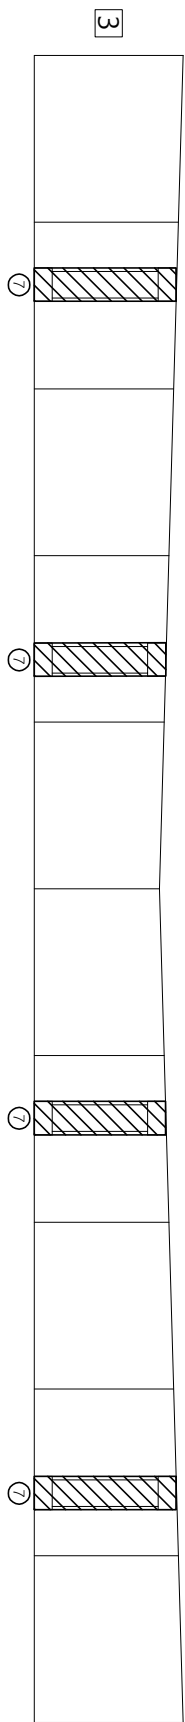
P3

| No. | 신(N)<br>구(G) | 손상내용 | 폭(mm) | 깊이(m) | 너비(m) | 물량 | 단위 | 개소 | 손상물량 | 비고 |
| 2 | P | 물트부식 | | 0.20 | 0.20 | 0.04 | m <sup>3</sup> | 1 | 0.04 | 모수원로 |
| 3 | P | 물트부식 | | 0.30 | 0.50 | 0.15 | m <sup>3</sup> | 1 | 0.15 | 모수원로 |
| 4 | P | 물트부식 | | 0.10 | 0.50 | 0.05 | m <sup>3</sup> | 1 | 0.05 | 모수원로 |
| 6 | N | 강제부식 | | 0.10 | 0.60 | 0.06 | m <sup>3</sup> | 1 | 0.06 | 모수원로 |
| 7 | N | SPUCE부식랑개 마쳐리 | | | | 0.00 | EA | 16 | 16.00 | |

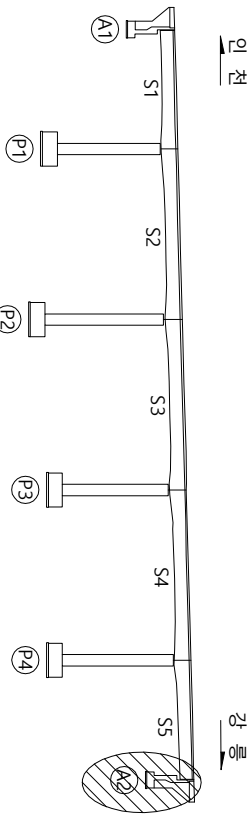
| <br>강재부식 | <br>좌굴, 변형 | <br>신축이음 본체 | 도면 번호<br>42 |

| No. | 선(N)<br>구(P) | 순상내용 | 폭(mm) | 길이(m) | 너비(m) | 물량 | 단위 | 개소 | 순상물량 | 비고 |
|---|---|---|---|---|---|---|---|---|---|---|
| 2 | P | 균열(cw=0.1mm) | 0.10 | 0.40 | | 0.40 | m | 1 | 0.40 | |
| 3 | P | 균열(cw=0.1mm) | 0.10 | 0.20 | | 0.20 | m | 1 | 0.20 | |
| 4 | P | 균열(cw=0.2mm) | 0.20 | 1.10 | | 1.10 | m | 1 | 1.10 | |
| 8 | P | 균열(cw=0.3mm) | 0.30 | 3.50 | | 3.50 | m | 1 | 3.50 | |
| 29 | N | 망상균열(cw=0.2mm) | | 0.60 | 0.80 | 0.48 | m <sup>2</sup> | 1 | 0.48 | |
| 39 | N | 반침콘크리트 부식 | | 0.30 | 2.00 | 0.60 | m <sup>2</sup> | 1 | 0.60 | |
