# 대미원천교(강릉) 등 32개소 정밀점검보고서 - 속사IC2교(진입) -

정밀점검보고서

한국도로공사

강원본부 대관령지사

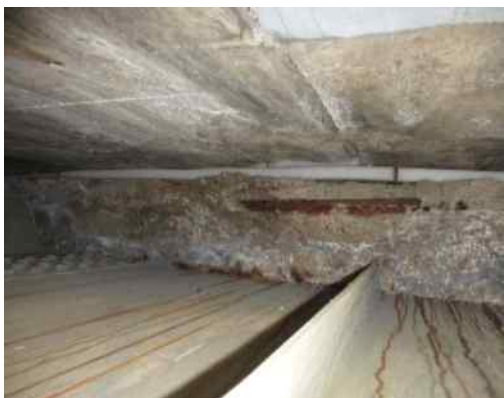
| | ① 현황: 철근노출 |
| | ② 위치: S2 바닥판 단부(교대측) |

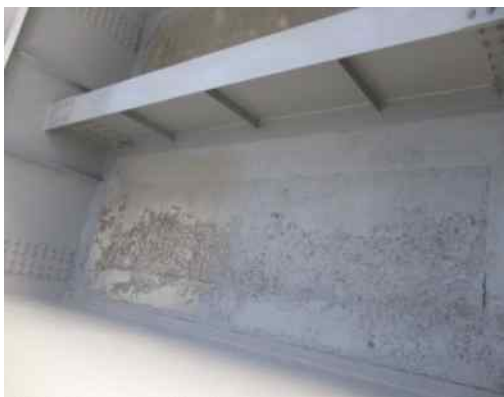
| | ① 현황: 콘크리트 표면열화(표층박리) |
| | ② 위치: S1 바닥판 |
| | ③ 원인: 부재 열화, 습기흡착 |

| | ④ 대책: 표면처리 |

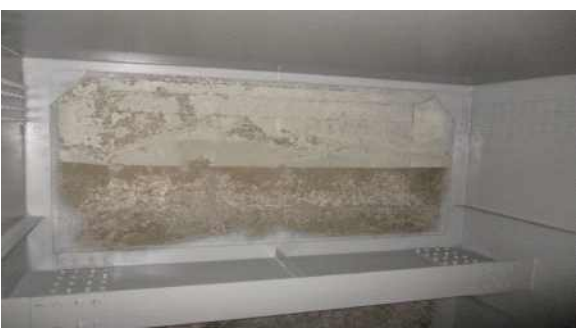
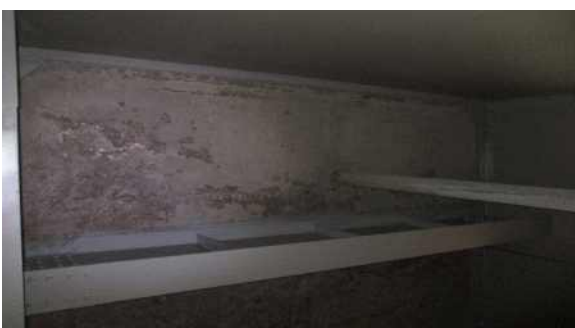
| 콘크리트 표면열화(표층박리) | 콘크리트 표면열화(표층박리) |

망상균열, 백태, 콘크리트 표면열화는 초기 건조수축, 동결융해에 의한 표면 열화 현상으로 표면처리가 요망되고 국부적으로 조사된 철근노출, 박리, 박락 등은 교면포장부의 용빙제가 포함된 빗물이 유입되어 동결융해에 의한 복합적인 요인에 의한 손상으로 단면복구가 요망됨.

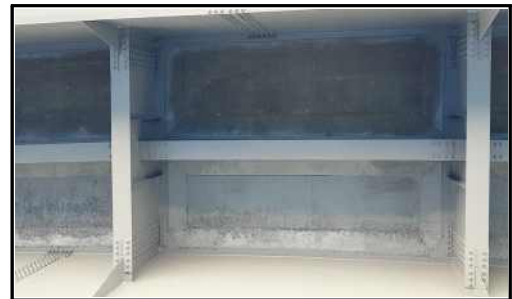
- 전반적 점부식, 이음부 부식

| 2015년 진단 시 표면부식 | → 보수 → | 점검 중 보수실시 |

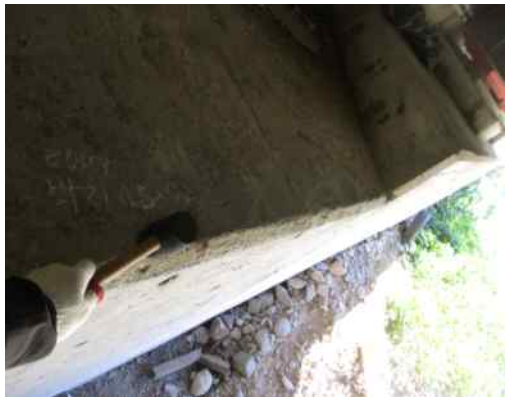
| | ① 현황: 콘크리트 박리 |
| | ② 위치: 교대 A2 |

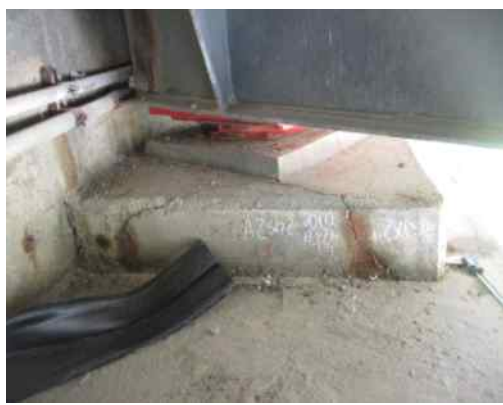
- ① 현황: 받침콘크리트 박락
- ② 위치: A2SH3
- ③ 원인: 상부반복하중, 충격, 진동
- ④ 대책: 단면복구

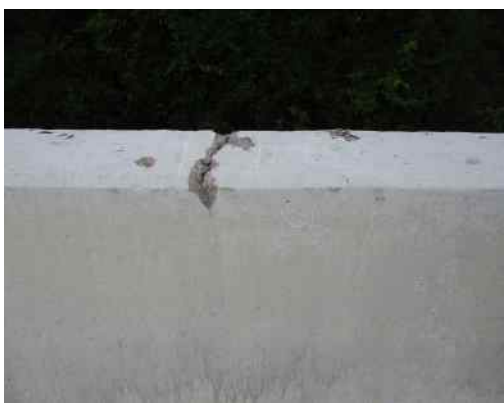
| | ① 현황: 난간 박락 |
| | ② 위치: S1 |

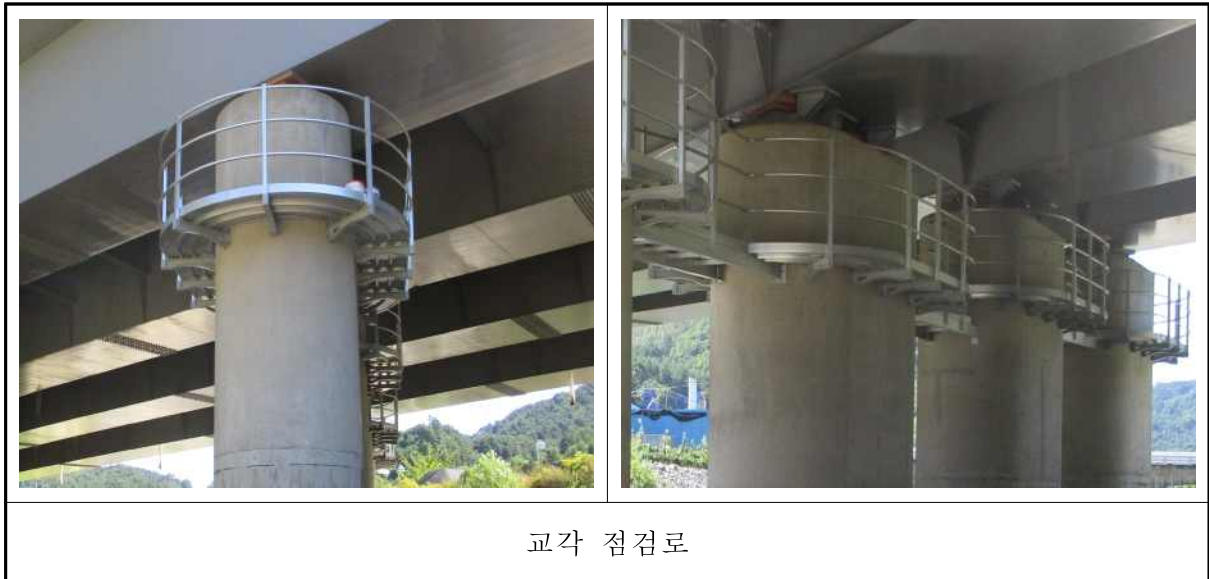
하부구조 P1 의 상단부분에 점검사다리, 점검로를 설치

- 점검로 상태 양호

교량의 강재 점검로는 P1 의 구체 상단부에 설치되어 있으며, 상·하부 도로 에서 접근이 용이하도록 콘크리트 계단과 연결되어 있고 점검시 조사자의 접근 및 이동이 쉬우며 이를 통해 받침, 단부측 바닥판 및 거더, 교대 상부(홍벽 및 구체 상면), 신축이음장치 하부, 거더 내부 등의 부재를 접근하여 면밀하게 조사할 수 있도록 하는 기능을 가진다. 점검시설에 대한 외관조사 결과 경미한 손상은 있으나 이용에는 문제가 없는 양호한 상태라 판단되며, 점검시마다 지속적으로 확인하여 유지관리를 하여야함.

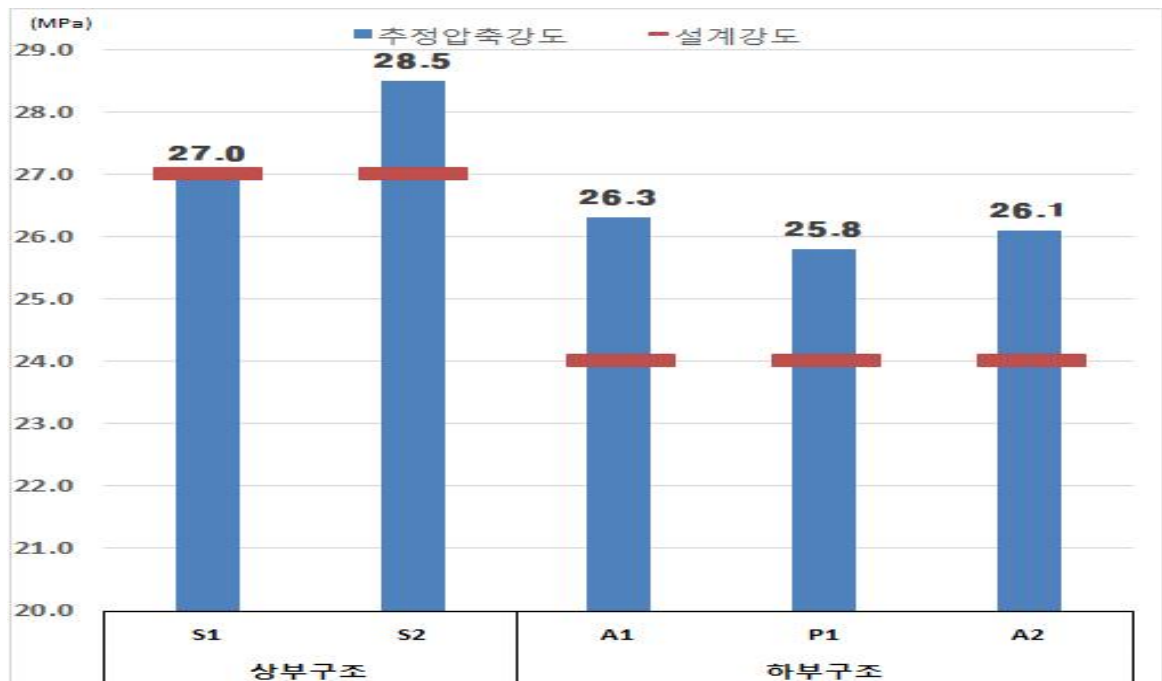
| 구분 | | 추정 비파괴강도 | | 추정<br>압축강도 | 설계강도 |
|---|---|---|---|---|---|
| 평가 | | 반발경도법을 이용한 압축강도를 평가한 결과,<br>설계기준 강도를 상회하는 것으로 나타남. | | | |

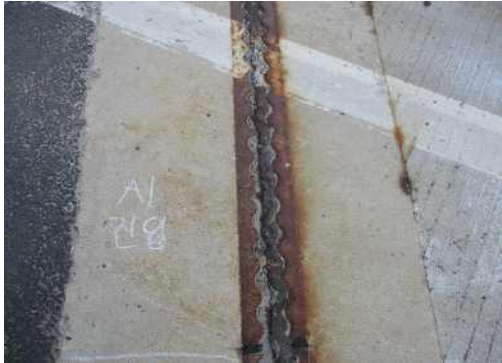
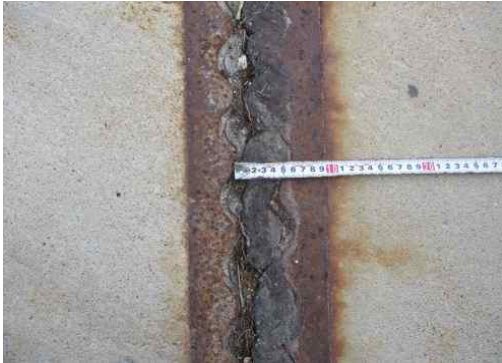
| <p>주요<br/>손상</p> | <div style="display: flex; justify-content: space-around;"> </div> <div style="display: flex; justify-content: space-around; margin-top: 10px;"> <p>&lt;장치 부식, 유간부 퇴적&gt;</p> <p>&lt;유간 측정&gt;</p> </div> |

· 신축이음 : 금회 점검(신축이음 후타재 균열, 박락, 본체 부식 발생) 중 신축이음 장치 교체를 실시하였으며, 현재 양호한 상태로 진단 및 점검시 지속적으로 확인하여 유지관리를 하여야함.

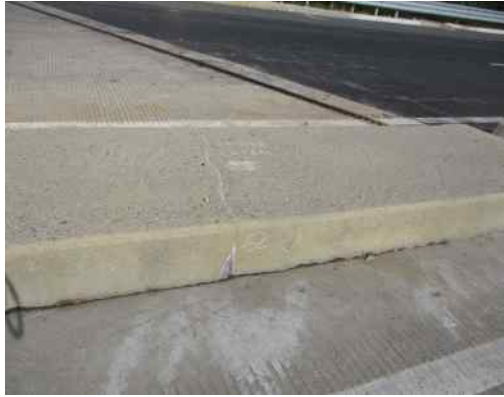
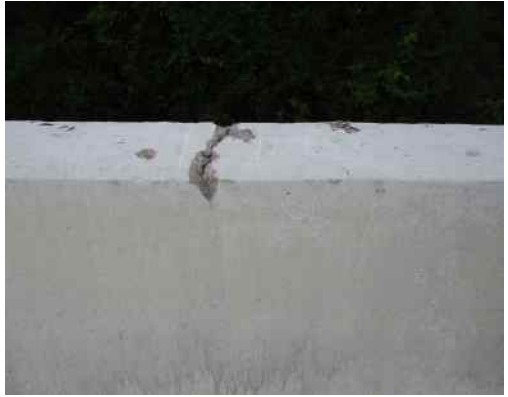
| 점 검 부 위 | | 점 검 항 목 |
|---|---|---|
| 주요<br>손상 | <p>&lt;중앙 분리대 균열&gt;</p> <p>&lt;난간 박락&gt;</p> | |

- 난간 : 금회 조사된 손상에 대하여 일부 손상에 대하여 보수를 실시하였으나 난간 외측에 박리 및 박락, 철근노출 등 단면손상이 크게 나타남. 이는 단면열화, 동결융해 반복 작용에 의한 손상이고 단면복구가 요망됨.
- 교면포장 : 금회 조사되었던 손상(포장 균열 다수 발생)은 과업 기간 중 전면 보수를 실시하여 상태 양호함.
- 배수시설 : 배수관 상면의 배수 덮개(스틸 그레이팅)가 절단 또는 망실된 상태로 당장의 교면 배수 기능에는 문제가 없겠으나 배수관 보호(큰 덩어리 이물질 유입 방지) 및 차량 주행성(포장면 단차 발생) 등을 고려할 때 배수구 덮개를 설치하여 유지관리 해야 하고, 배수구 막힘은 청소를 실시하여 교량 체수가 발생하지 않도록

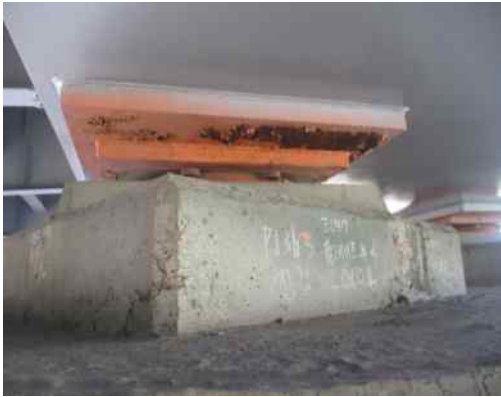
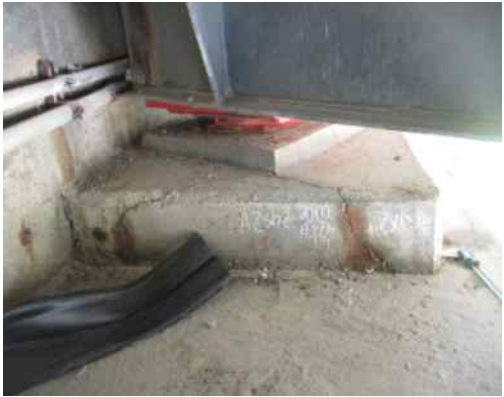
| 점 검 부 위 | | 점 검 항 목 |
|---|---|---|
| <div style="display: flex; justify-content: space-around;"> <div style="text-align: center;"> <p>&lt;받침부식&gt;</p> </div> <div style="text-align: center;"> <p>&lt;받침 콘크리트 박락&gt;</p> </div> </div> | | |

받침 본체 도장의 열화로 인한 부식현상이 확인되며, 이는 우수유입이 용이한 받침의 도장열화부에 철과 물, 산소의 이온반응으로 인해 발생 및 촉진되며, 도장 전처리 미흡 및 도장 시공 미흡(온도, 습도, 도장 공법 등), 외부 충격에 따른 수분 흡착 등이 열화의 주요한 요인으로 작용함. 이에 유지관리를 위해 재도장 보수가 필요함. 균열 및 단면손상이 발생한 부분에 대해서도 내구성을 유지할 수 있도록 조치하여 유지관리 해야 할 것으로 판단됨.

받침콘크리트 및 모르타르의 균열, 재료분리가 확인되며 이는 오랜 공용기간동안의 지속적인 사하중, 활하중, 진동과 재료의 열화에 따른 현상으로 판단되며 손상부에 대한 단면복구를 실시하여 유지관리함이 타당함.

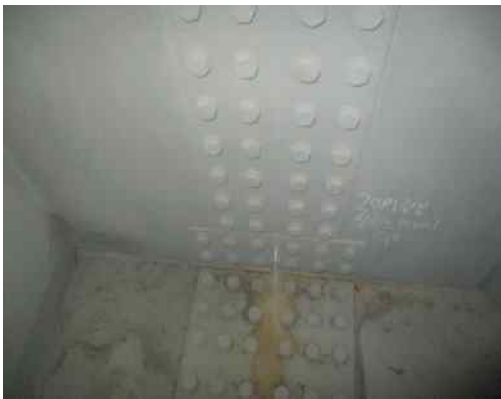
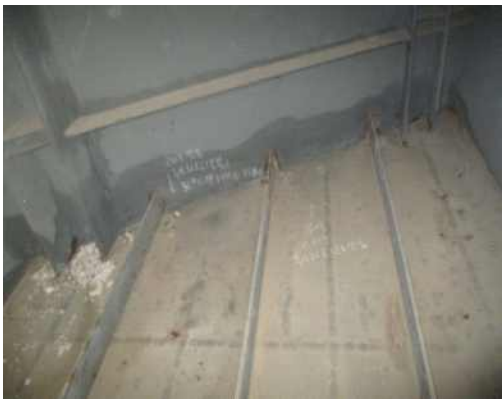
| 점 검 부 위 | | 점 검 항 목 |
|---|---|---|
| <거더 내부 실링재 미처리> | | <거더 내부 강재부식> |

금회 점검 과업 기간 중 거더의 채도장 보수공사를 실시함에 따라 거더 내·외부는 전반적으로 양호한 상태를 유지하는 것으로 확인되었으나 거더 내부의 SPLICE부 실링재 미처리가 조사됨. 거더 간 이음부인 SPLICE부에 실링 마감처리를 실시하여 내부 우수유입을 차단하여 더 이상 우수유입으로 인한 손상이 발생하지 않도록 보수가 요망됨.

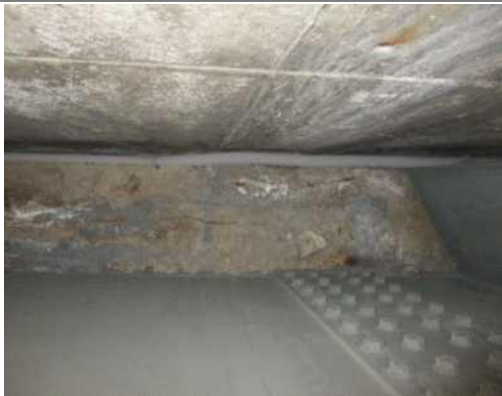
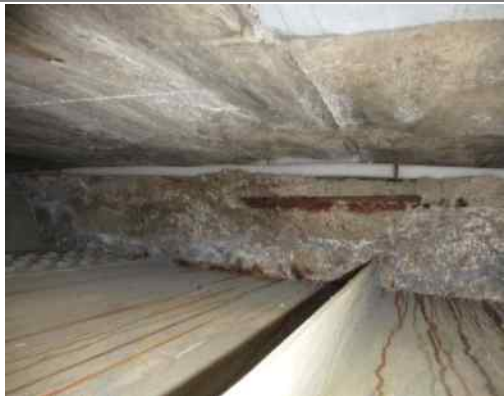
| 점 검 부 위 | | 점 검 항 목 | |
|---|---|---|---|
| <박락, 백태> | | <철근노출> | |

기 진단시 조사되었던 백태, 박리 등 단면손상은 금회 과업기간 중 보수를 실시하여 상태가 양호하고, 국부적으로 조사된 철근노출, 박리, 박락 등은 교면포장부의 융빙제가 포함된 빗물이 유입되어 동결융해에 의한 복합적인 요인에 의한 손상으로 단면복구가 요망됨.

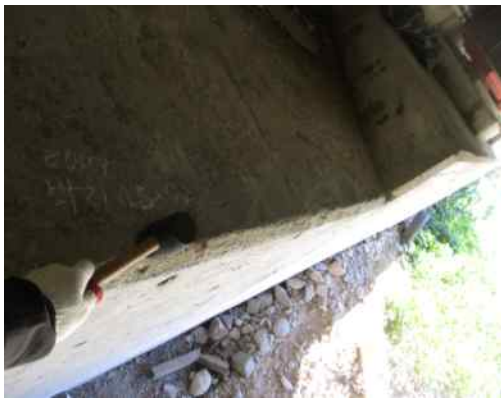
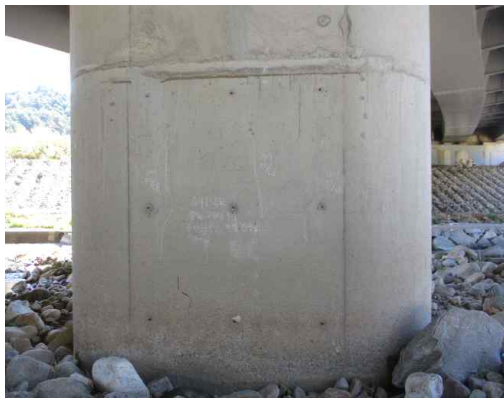
| 점 검 부 위 | | 점 검 항 목 | |
|---|---|---|---|
| <교대 흥벽 박리> | | <교각 구체 침식> | |

교각 표면에 균열( $cw=0.3mm$ 미만·이상)이 나타났고 국부적으로 콘크리트 박락이 나타남. 대부분의 손상이 경미한 상태이며 추정압축강도, 탄산화 시험 확인 결과에서도 콘크리트 구체의 내구성에는 문제가 없는 것으로 분석됨. 교각 구체 하부에 수세에 의한 침식이 조사되었는데, 손상의 정도는 경미하므로 유지관찰하고, 추후 점검시 손상이 진전되면 교각 세굴방지공 등 조치해야함. 현재 확인된 손상부분에 대해 보수공사를 적용하여 관리하면 충분 할 것으로 판단됨.
