# 제 3 장

## 제 3장 현장조사

- ▷ 고속도로(영동선, 이정191.74km)
- ▷ 강원도 평창군 용평면 속사리 산224-1
- ▷ 1종시설물
- ▷ 설계하중 : DB-24
- ▷ 1999년에 준공되어 약 18년간 공용중
- ▷ 연장

- ▷ 상부구조 : 강박스거더교(Steel Box Girder), 2경간 연속교량
- ▷ 하부구조 : 교대 - 역T형(전면기초), 교각 - 구주식(전면기초)
- ▷ 받침 : 포트받침(교대 1600kN, 교각 3500kN)
- ▷ 신축이음 : New Moncell Joint (A1, A2)

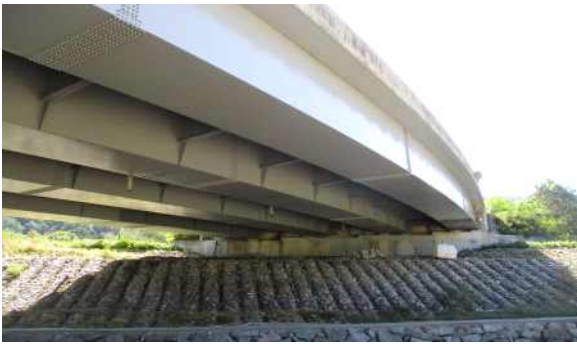
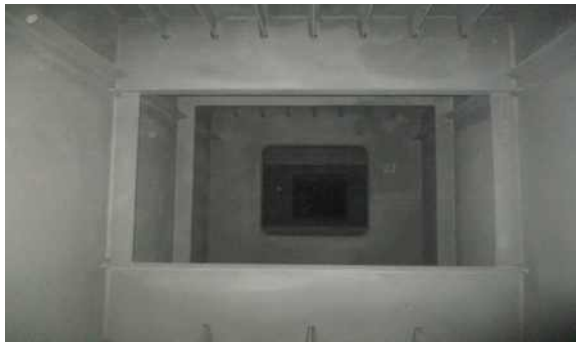
| 거더 전경 | 거더 내부 |

- 거더외부 → 도장불량에 의한 경미한 표면부식(점부식), SPLICE부 부식
- 거더내부 → 스캘럽 및 SPLICE부 틈으로 우수유입 발청에 의한 부식

- 거더외부 점검중 보수를 실시하여 양호한 상태임
- 거더내부 SPLICE(현장이음)부를 통하여 우수유입에 의한 발청(강재부식)

금회 점검 과업 기간 중 거더 외부의 일부 구간에 대해 도장 공사를 실시함에 따라 거더 외부는 전반적으로 양호한 상태를 유지하는 것으로 확인되었으나 거더 내부에서 강재부식, 볼트 부식 등이 조사됨. 이는 우수유입에 따른 습기흡착, 도장부의 전처리 미흡, 공용기간 경과에 따른 열화 현상이므로, 거더 간 이음부인 Splice 부에 실링 마감처리를 실시하고, 격벽의 스캘럽을 통해 거더 내부 우수유입 현상은 신축이음 물받이 설치 또는 교체를 통해 관리해야 할 것으로 판단됨. 또한 현재 나타난 손상에 대해 내구성 유지를 위한 도장이 요망됨.

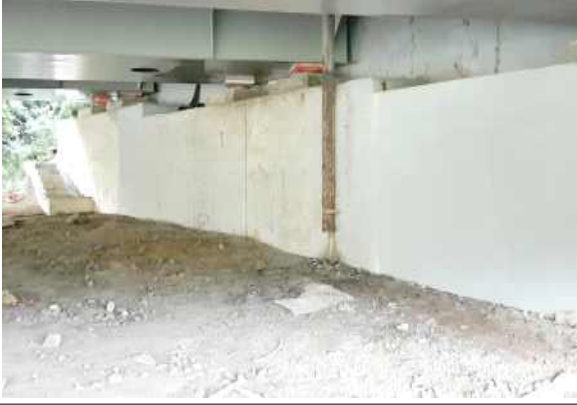
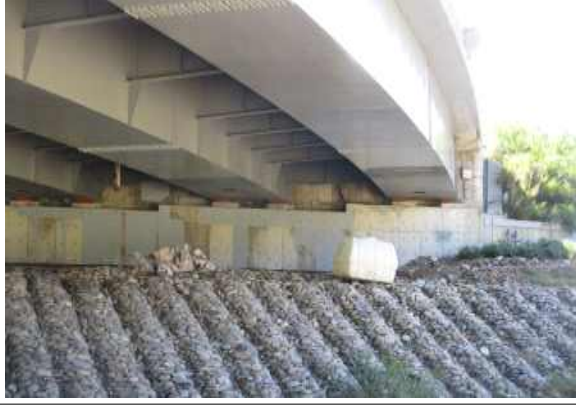
| 교대 A1 | 교대 A2 |

- 국부적으로 표면보수재 박리, 균열, 경미한 백태

- 균열 (cw=0.2mm 이하)가 나타나며, 국부적으로 균열(cw=0.3mm) 확인 됨.

금회 과업기간중 교대에 표면처리를 실시하여 기 진단(2015)에서 조사된 균열(cw=0.2mm이하), 백태 손상은 양호하고, 국부적으로 균열(cw=0.3mm), 망상균열, 표면 보수재 열화가 조사되어 주입보수, 표면처리가 요망됨.

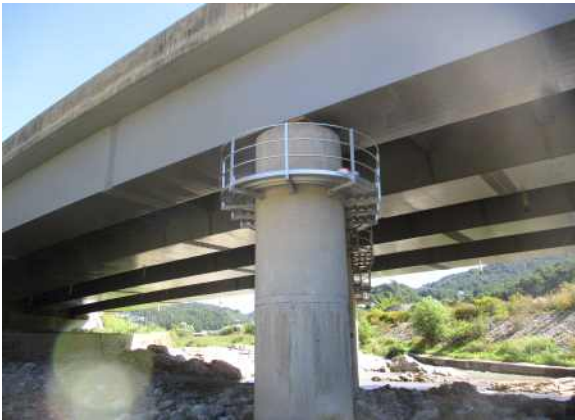
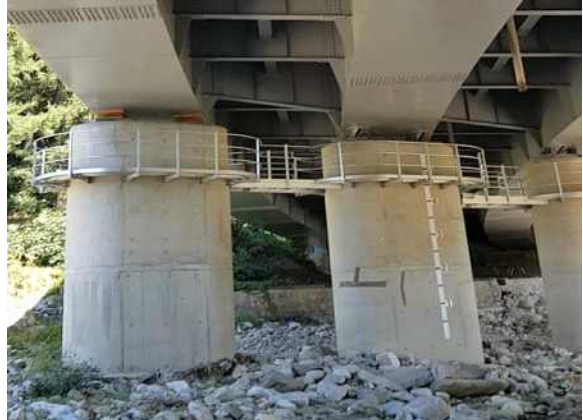
| 교각 P1 | 교각 P1 |

- 상부 : 균열(cw=0.2mm이하)
- 하부 : 경미한 표면침식

- 코핑부 및 구체 균열 0.1~0.2mm 균열이 나타나며 0.3mm 균열도 부분적으로 확인되며 박리 및 층분리 현상(망치타격 조사)이 다수 확인되고 국부적인 박락이 나타남.

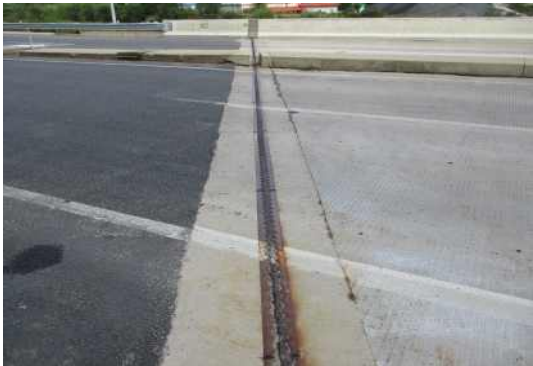
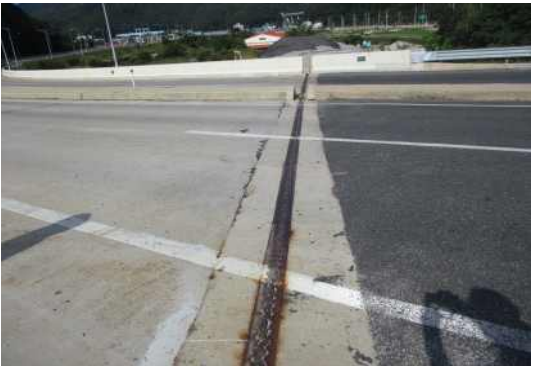
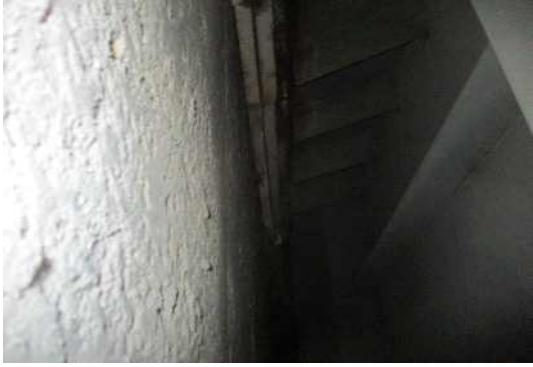
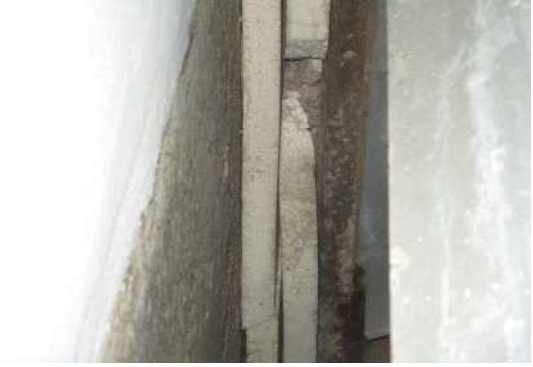
- 후타재 손상(파손, 건조수축 균열) → 차량이동에 의한 외부충격, 건조수축
- 신축이음 누수 → 신축이음 유간부 찢어짐
