ID : 속사IC2교(인천) S1 교면포장

| <div> <div> </div> <div> <div>간</div> <div>열</div> </div> </div> | <div> <div> </div> <div> <div>망상균열</div> </div> </div> | <div> <div> </div> <div> <div>재료분리</div> </div> </div> | <div> <div>용역명</div> <div>2017년도 대미원천교(강릉)<br/>등 32개소 정밀점검용역</div> </div> |

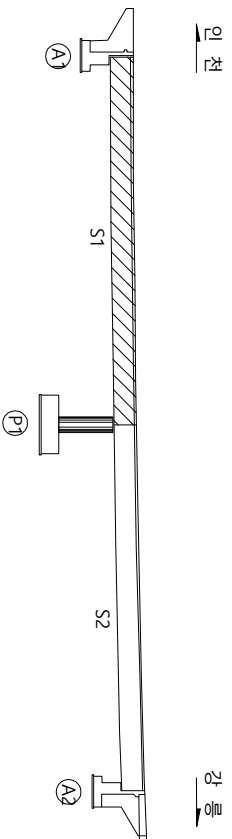
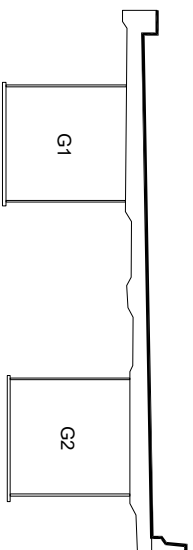
| No. | 시(군)구(읍) | 소재지 | 면적(㎡) | 길이(m) | 폭(m) | 높이(m) | 단위 | 개수 | 소재지 | 비고 |
|---|---|---|---|---|---|---|---|---|---|---|
| 1 | P | 배수구 스텔그레이팅 파손 | | 0.00 | EA | 1 | 1.00 | | | |
| 2 | P | 배수구 막힘 | | 0.00 | EA | 3 | 3.00 | | | |
| 3 | P | 콘크리트 벽리 | | 50.00 | ㎡ | 1 | 30.00 | | | |
| 4 | P | 콘크리트 벽력 | | 40.00 | ㎡ | 1 | 44.00 | | | |

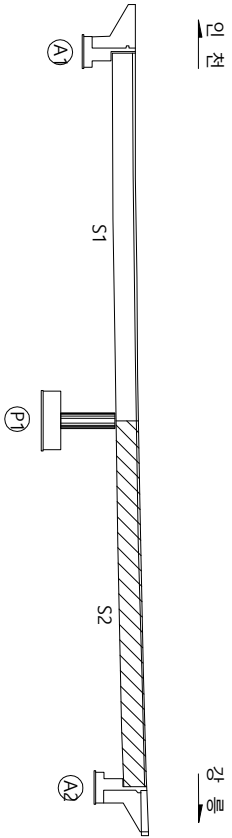
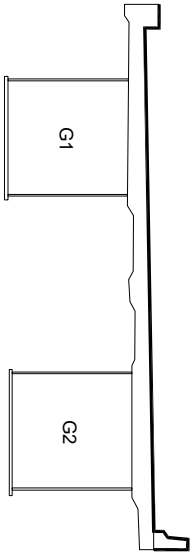
ID : 속사IC2교(인천) S2 교면포장

| No. | 시(件)<br>구(件) | 순상내용 | 폭(mm) | 길이(m) | 너비(m) | 물량 | 단위 | 개수 | 순상물량 | 비고 |
|---|---|---|---|---|---|---|---|---|---|---|
| 5 | P | 백태 | | 0.10 | 1.00 | 0.10 | m <sup>3</sup> | 1 | 0.10 | |

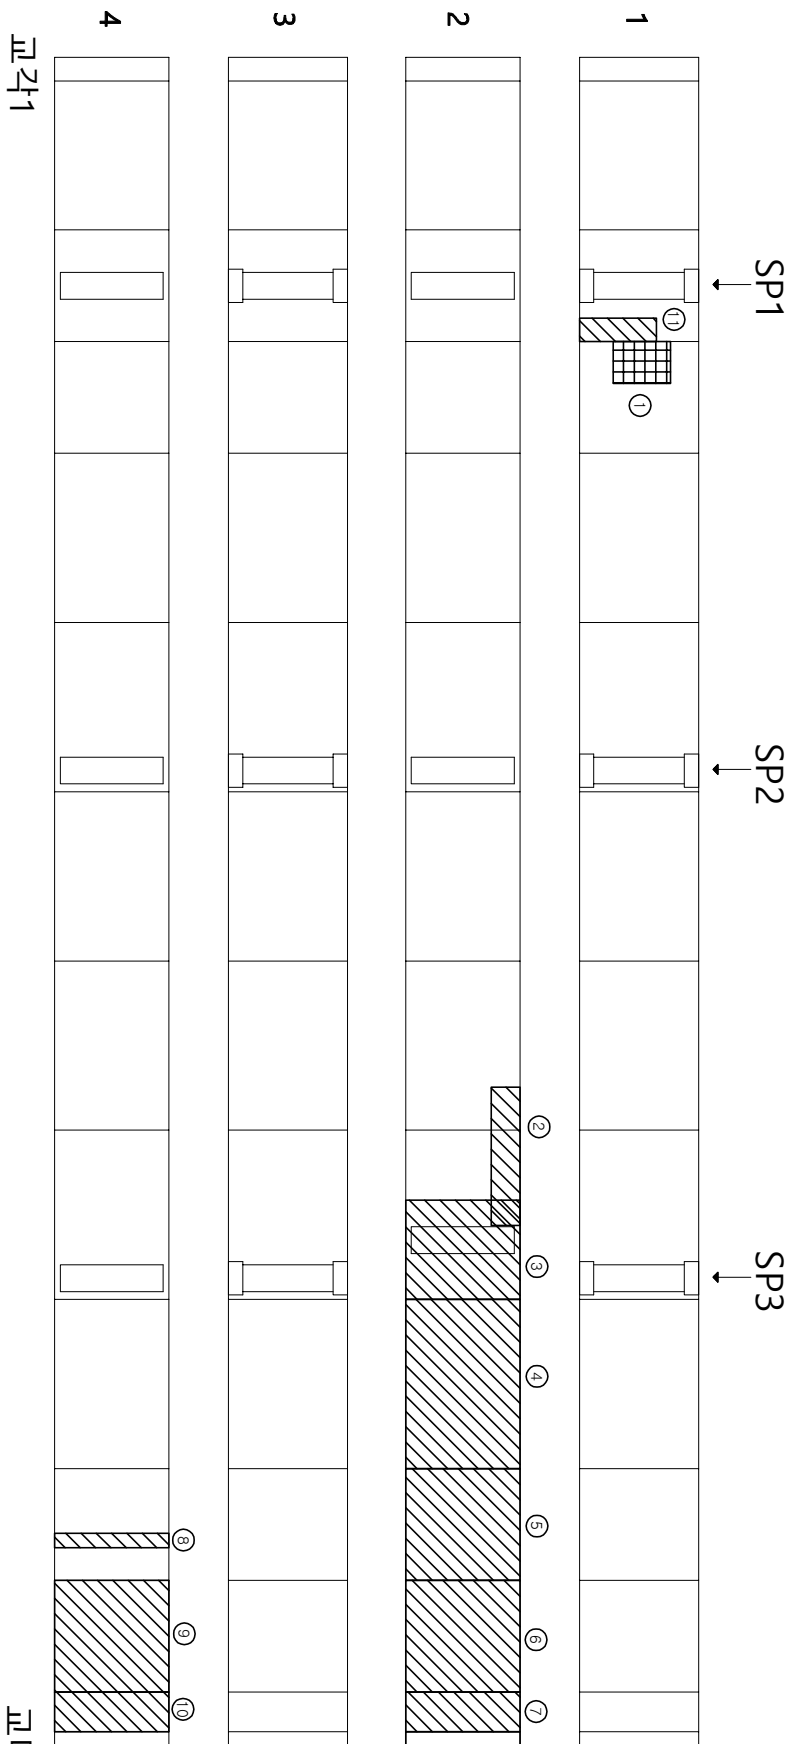
| No. | 식(%) | 순상내용 | 폭(mm) | 길이(m) | 너비(m) | 물량 | 단위 | 개소 | 순상량(㎥) | 비고 |
|---|---|---|---|---|---|---|---|---|---|---|
| 2 | P | 강재부식 | | 0.60 | 3.75 | 2.25 | m <sup>3</sup> | 1 | 2.25 | 보수완료 |
| 3 | P | 강재부식 | | 2.40 | 2.60 | 6.24 | m <sup>3</sup> | 1 | 6.24 | 보수완료 |
| 4 | P | 강재부식 | | 2.40 | 3.00 | 7.20 | m <sup>3</sup> | 1 | 7.20 | 보수완료 |
| 5 | P | 강재부식 | | 2.40 | 3.00 | 7.20 | m <sup>3</sup> | 1 | 7.20 | 보수완료 |
| 6 | P | 강재부식 | | 2.40 | 3.00 | 7.20 | m <sup>3</sup> | 1 | 7.20 | 보수완료 |
| 7 | P | 강재부식 | | 2.40 | 2.30 | 5.52 | m <sup>3</sup> | 1 | 5.52 | 보수완료 |
| 8 | P | 점부식 | | 0.30 | 1.80 | 0.54 | m <sup>3</sup> | 1 | 0.54 | 보수완료 |
| 9 | P | 점부식 | | 2.40 | 3.00 | 7.20 | m <sup>3</sup> | 1 | 7.20 | 보수완료 |
| 10 | P | 점부식 | | 2.40 | 2.30 | 5.52 | m <sup>3</sup> | 1 | 5.52 | 보수완료 |
| 11 | P | 점부식 | | 1.10 | 1.70 | 1.87 | m <sup>3</sup> | 1 | 1.87 | 보수완료 |

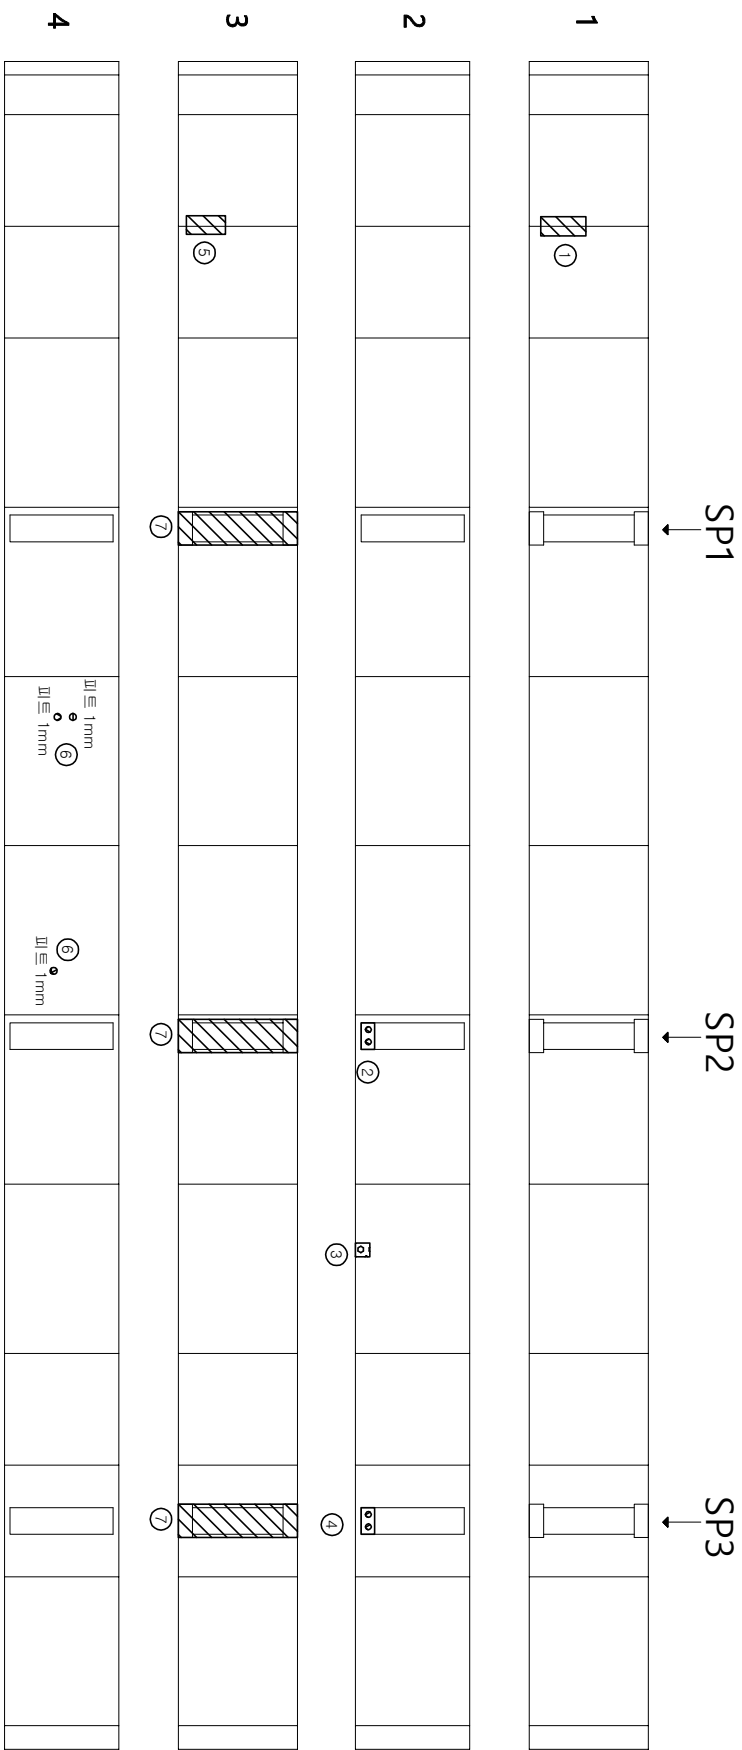
| No. | 작업<br>내용 | 폭(mm) | 길이(m) | 너비(m) | 물량 | 단위 | 개수 | 산량(물량) | 비고 |
|---|---|---|---|---|---|---|---|---|---|
| 1 | P | 점부식 | 0.03 | 0.80 | 0.02 | m <sup>3</sup> | 1 | 0.02 | 보수완료 |
| 5 | P | 점부식 | 0.03 | 1.00 | 0.03 | m <sup>3</sup> | 1 | 0.03 | 보수완료 |
| 6 | P | 점부식 | 0.10 | 0.10 | 0.01 | m <sup>3</sup> | 3 | 0.03 | 보수완료 |
| 7 | N | SPUCE부 실링재 미처리 | | | 0.00 | EA | 12 | 12.00 | |

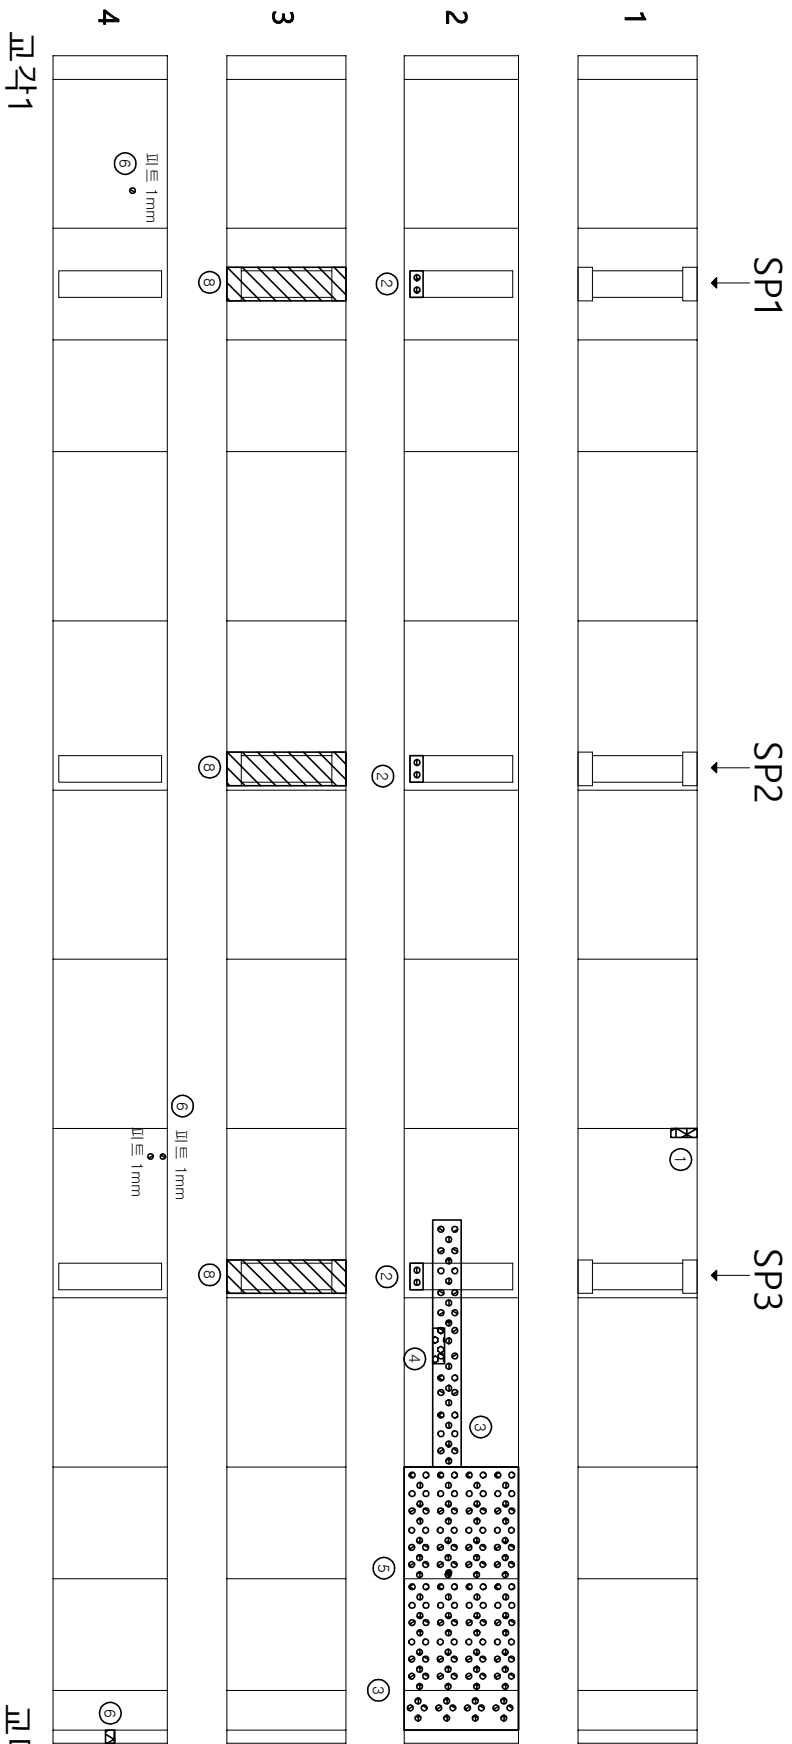
| No. | 식(%) | 산상내용 | 폭(mm) | 길이(m) | 너비(m) | 물량 | 단위 | 개소 | 손상량(방) | 비고 |
|---|---|---|---|---|---|---|---|---|---|---|
| 1 | P | 강재부식 | 0.05 | 0.25 | 0.01 | m <sup>2</sup> | 1 | 0.01 | 보수완료 | |
| 6 | P | 강재부식 | 0.10 | 0.30 | 0.03 | m <sup>2</sup> | 1 | 0.03 | 보수완료 | |
| 7 | P | 용접피트 | | | 0.00 | EA | 3 | 3.00 | | |
| 8 | N | SPICE부 실링제 미처리 | | | 0.00 | EA | 12 | 12.00 | | |
