# 대미원천교(강릉) 등 32개소 정밀점검보고서 - 속사IC2교(진출) -

2017. 12.

한국도로공사

# 제 출 문

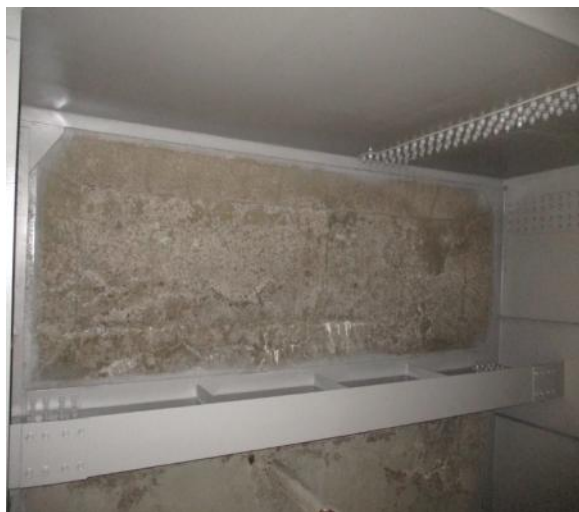
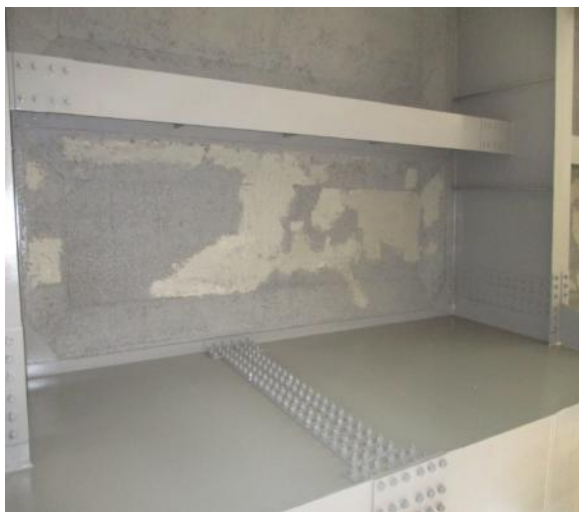
- 바닥판의 손상으로 백태를 동반한 콘크리트 열화(표층박리)가 전반적으로 조사되며, 각 교대와 위치한 단부 부분에는 우수유입을 통한 동결융해의 반복으로 콘크리트 열화가 진행 하여 손상(박리, 박락, 백태, 철근노출)이 조사되어 짐

| 콘크리트 표면열화(표층박리) | 콘크리트 표면열화(표층박리) |

기 진단시 조사되었던 백태, 박리 등 단면손상은 금회 과업기간 중 보수를 실시하여 상태가 양호하고, 국부적으로 발생한 균열(cw=0.3mm)는 초기건조수축, 단면열화, 동결융해 반복 작용에 따른 손상으로 주입보수가 요망되고, 전반적으로 발생한 콘크리트 표면열화(표층박리)는 동결융해 반복 작용으로 콘크리트 표면이 열화되어 표면처리가 요망됨. 단부에 발생한 철근노출은 17 신축이음 개량 이전 조인트 누수에 의한 빗물(용빙제 등 화학물질 포함)이 산화반응을 촉진하여 발생한 손상으로 단면복구가 요망됨.

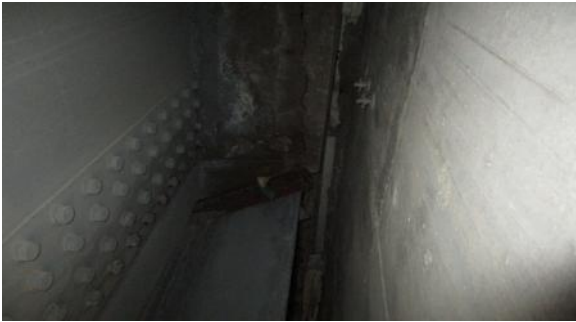
| S2 단부 콘크리트 파손 (열화) | S2 단부 콘크리트 박락 (백태) |

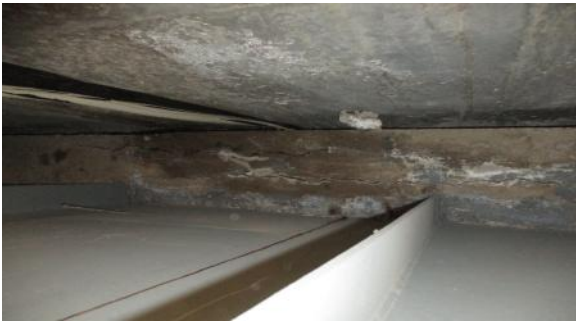
| S2 단부 콘크리트 철근노출 (열화) | S2 단부 콘크리트 박락 (열화, 백태) |

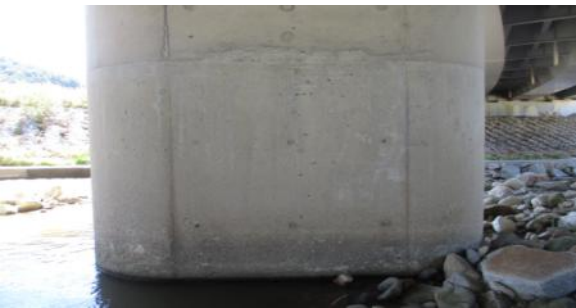
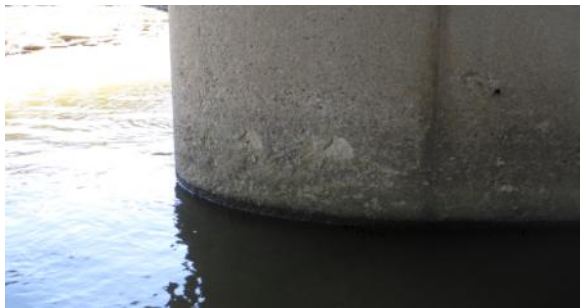
- 코핑부 및 구체 균열 0.1~0.2mm 균열이 나타나며 박리 등 단면손상이 국부적으로 나타남.
- 교각 구체 하부에 수세에 의한 경미한 표면침식이 조사됨.

| P1 표면침식 | P1 표면침식 |

조사결과 교각 표면에 균열(cw=0.2mm이하)이 다수 나타났고 국부적으로 박리 등 단면손상이 나타남. 대부분의 손상이 경미한 상태이며 추정압축강도, 탄산화 시험 확인 결과에서도 콘크리트 구체의 내구성에는 문제가 없는 것으로 분석됨. 교각 구체 하부에 수세에 의한 침식이 조사되었는데, 손상의 정도는 경미하므로 유지관찰 하고, 추후 점검시 손상이 진전되면 교각 세굴방지공 등 조치해야함. 현재 확인된 손상부분에 대해 보수공사를 적용하여 관리하면 충분 할 것으로 판단됨.

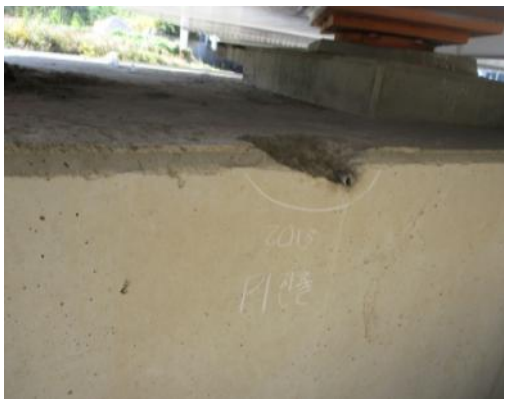
| | · 외관조사 내용 |
|---|---|
| | ① 현황: 보수부 콘크리트 파손 |
| | ② 위치: 교각 P1 (교각 코핑부) |

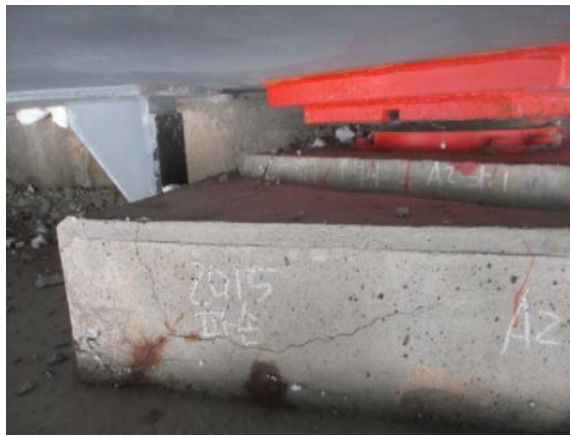
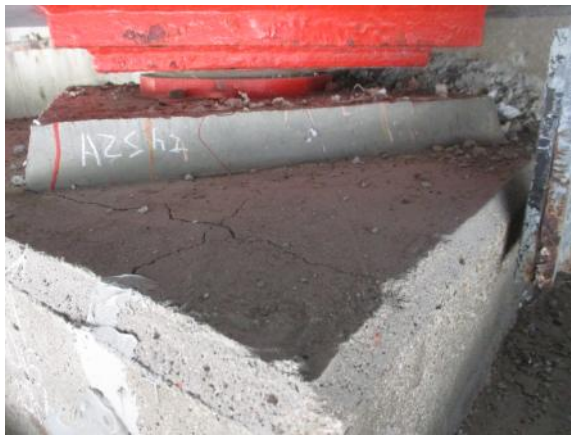
| 받침콘크리트 파손 A2SH1 | 받침콘크리트 파손 A2SH2 |

| | · 외관조사 내용 |
|---|---|
| | ① 현황: 받침콘크리트 재료분리 및 균열 (cw=0.2mm이하) |

받침 본체 도장의 열화로 인한 부식현상이 다수 확인되며, 이는 빗물 유입이 용이한 받침의 도장열화부에 철과 물, 산소의 이온반응으로 인해 발생 및 촉진되며, 도장 전처리 미흡 및 도장 시공 미흡(온도, 습도, 도장 공법 등), 외부 충격에 따른 수분흡착 등이 열화의 주요한 요인으로 작용함. 이에 유지관리를 위해 재도장 보수가 필요함. 받침콘크리트 파손부는 금회 점검 과업기간 중 보수를 실시하였고, 국부적으로 발생한 균열, 박락, 표면열화(표층박리) 등에 대하여 표면처리, 단면복구가 요망됨.

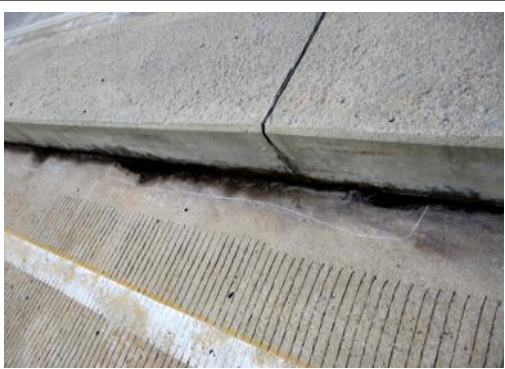
| | · 외관조사 내용 |
|---|---|
| | ① 현황: 박락 |
| | ② 위치: S1 교면포장 |

금회(2017년) 점검 기간 중 확인된 손상에 대해 보수 공사를 실시하고 완료하였으며, 현재 전반적인 상태가 양호하므로 지속적 점검 및 유지관리가 필요함.

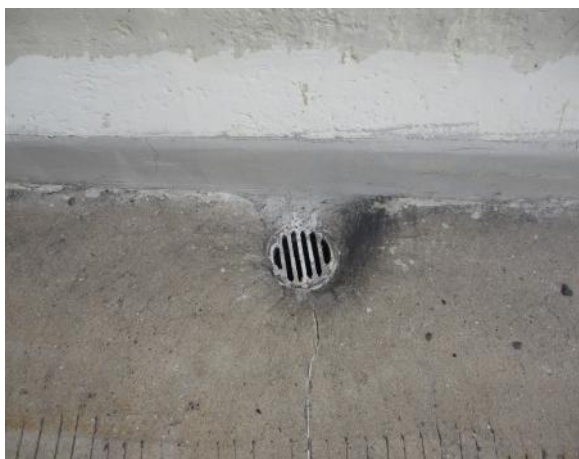
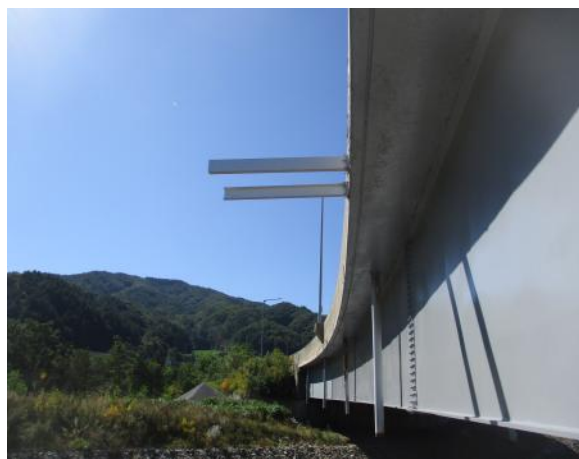
| 배수구 | 배수관 |

- 배수구 상면에 배수덮개(스틸그레이팅)가 파손된 상태로 공용중임.
- 배수관 주변 부식이 확인 됨

배수관 상면의 배수 덮개(스틸 그레이팅)가 절단 또는 망실된 상태로 당장의 교면 배수 기능에는 문제가 없겠으나 배수관 보호(큰 덩어리 이물질 유입 방지) 및 차량 주행성(포장면 단차 발생) 등을 고려할 때 배수구 덮개를 설치하여 유지관리해야 하고, 배수구 부식은 배수관 주변 누수에 의한 손상으로 재도장을 실시하는 것이 타당하겠음.

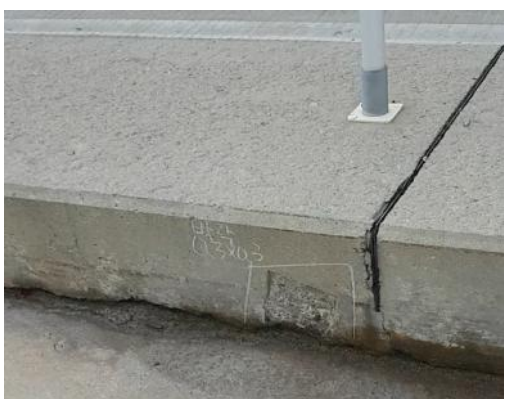
| | · 외관조사 내용 |
|---|---|
| | ③ 원인: 교량 신축거동, 외부충격 |

| | · 외관조사 내용 |
|---|---|
| | ① 현황: 중앙분리대 박락 |
| | ② 위치: S2 |

| | · 외관조사 내용 |
|---|---|
| | ④ 대책: 단면복구 |
