# 대미원천교(강릉) 등 32개소 정밀 점검 보고서 - 속사교(강릉) -

2017. 12.

한국도로공사

# 제 출 문

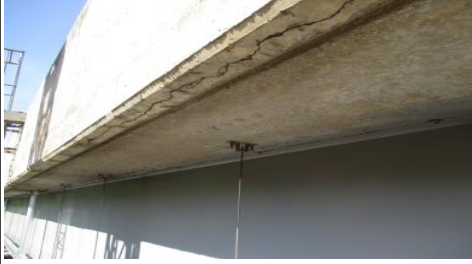
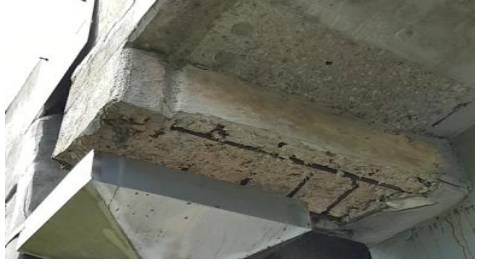
| 부재 | 점검부위 | 주요 점검항목 |
|---|---|---|
| 상부 | 바닥판 | <ul style="list-style-type: none"> <li>• 종방향, 횡방향 균열, 백태 확인</li> <li>• 캔틸레버부 바닥판 박리, 박락, 철근노출 확인</li> <li>• 신축이음 하면 빗물유입에 따른 열화 확인(박리, 파손, 철근노출)</li> <li>• 바닥판 유간 확인, 교대 홍벽 상점 확인 및 문제점 발견시 조치</li> </ul> |

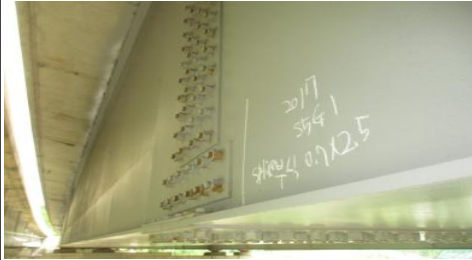
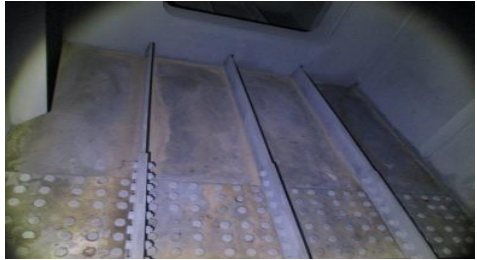
| 부재 | 점검부위 | 주요 점검항목 |
|---|---|---|
| 상부 | 거더<br>가로보 | <ul style="list-style-type: none"> <li>• 강재부에 부식이 다수 나타나고 있어(거더 외부 도장 두께 불량, 표준두께 이하) 보수가 필요하며, 강재 부식 및 도장박리에 대한 지속적 확인 조사 필요.</li> <li>• 볼트연결부 이완 및 탈락여부 조사</li> <li>• 용접이음부 균열발생 여부 조사 <ul style="list-style-type: none"> <li>- 중차량 통행에 의한 피로응력으로 각 부재의 단부 또는 볼트이음부 주변 균열발생 여부에 대한 세밀한 관찰 필요</li> </ul> </li> </ul> |

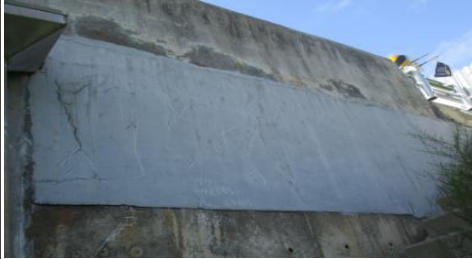
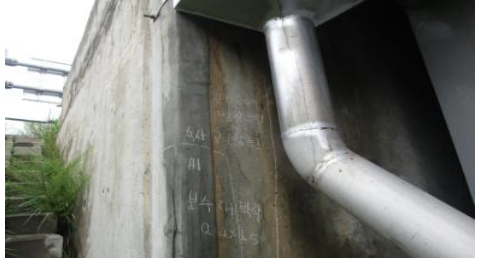
| 부재 | 점검부위 | 주요 점검항목 |
|---|---|---|
| 하부 | 교대 | <ul style="list-style-type: none"> <li>• 기존균열의 변상, 균열 및 백태 등 추가손상 발생여부</li> <li>• 신축이음 하부에 위치한 부재의 열화현상 중점 확인</li> <li>• 콘크리트 피복 탈락 및 철근노출, 외부충격 파손 여부</li> <li>• 침하, 기울음 발생여부</li> </ul> |

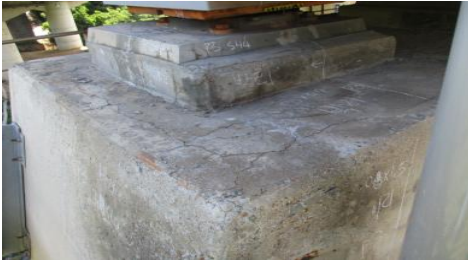
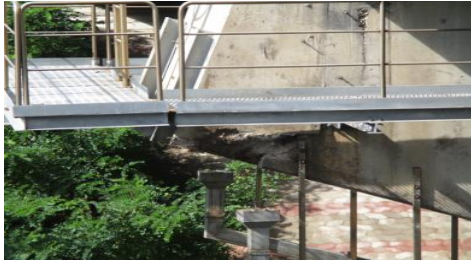
| 부재 | 점검부위 | 주요 점검항목 |
|---|---|---|
| 하부 | 교각<br><br>[손상] | <ul style="list-style-type: none"> <li>• 교각 기울음 및 전도</li> <li>• 균열, 박리, 박락, 층분리, 철근노출, 백태(유리석회)</li> <li>• 두부 물고임</li> <li>• 받침부 하부 균열 및 파손, 시공이음부 균열</li> <li>• 이동 또는 기울음</li> </ul> |

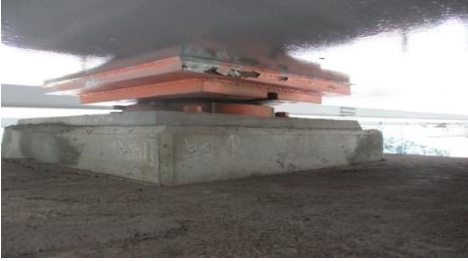
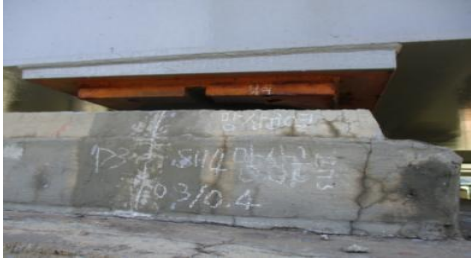
| 부재 | 점검부위 | 주요 점검항목 |
|---|---|---|
| 받침 | 받침장치<br><br>[손상] | <ul style="list-style-type: none"> <li>• 가동받침 기능 및 이동상태, 가동받침의 부식 및 받침 모르터 균열 여부, 받침 본체의 오염상태에 대한 점검</li> <li>• 받침 허용 이동 여유량 확인 및 주변 부재의 손상 여부 확인.</li> <li>• 연단거리 확인</li> </ul> |

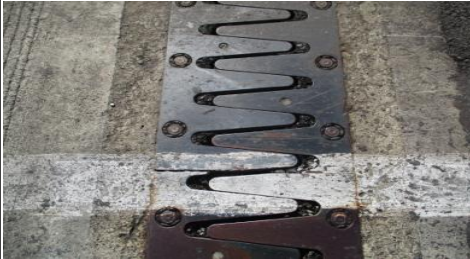
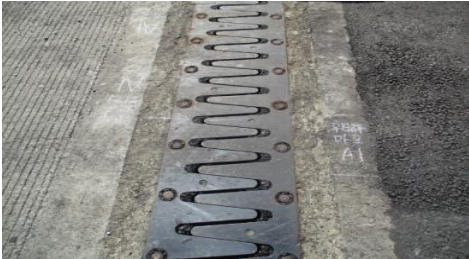
| 부재 | 점검부위 | 주요 점검 항목 |
|---|---|---|
| | 신축이음<br><br><br><br><br><br><br>[손상] | <ul style="list-style-type: none"> <li>정상적인 기능, 이음부 콘크리트의 균열 및 파손</li> <li>이음부 콘크리트와 교면 포장과의 평탄성, 단차</li> <li>신축 이동량에 대한 점검</li> <li>신축이음하면 누수발생 여부 및 그로 인한 주변부재 손상 확인</li> </ul> |

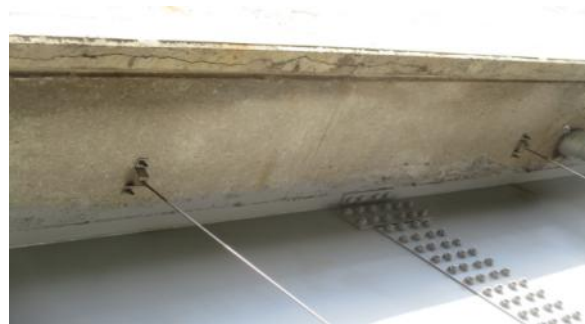
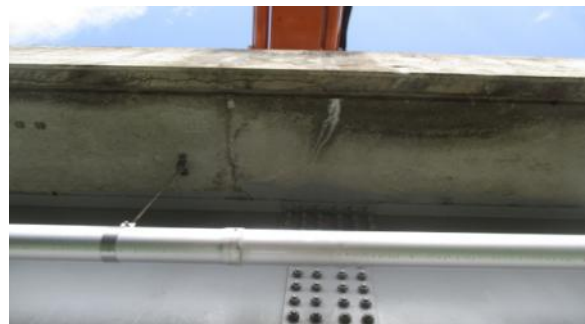
| S2 콘크리트 박리 (캔틸레버부) | S3 콘크리트 박리 (캔틸레버부) |

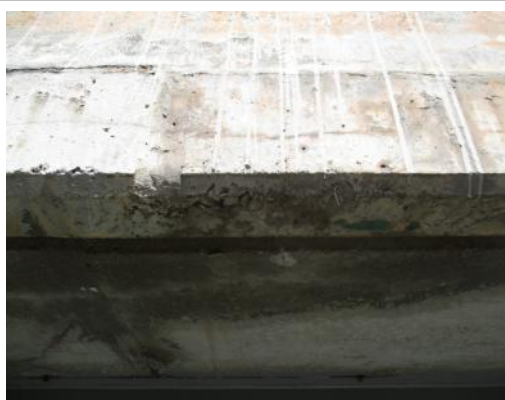
| | · 외관조사 내용 |
| | ① 현황: 콘크리트 박리 및 재료분리 |
| | ② 위치: S3 바닥판(캔틸레버부) |
| | ③ 원인: 시공불량 및 단부열화 |

| | ④ 대책: 단면복구 |

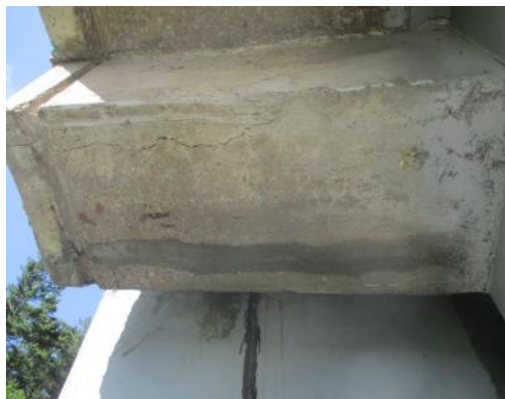
| | · 외관조사 내용 |
| | ① 현황: 콘크리트 박리 |
| | ② 위치: S2 바닥판 단부 (캔틸레버부) |
| | ③ 원인: 단부 열화, 신축이음하면 우수유입<br>열화진행, 동결융해 반복 작용 |

| | · 외관조사 내용 |
|---|---|
| | ④ 대책: 단면복구 |

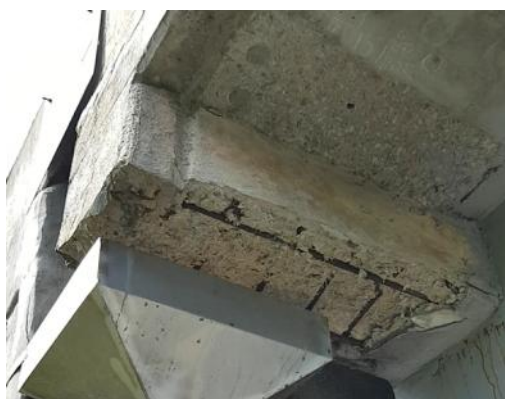
| | · 외관조사 내용 |
| | ① 현황: 철근노출 (파손) |
| | ② 위치: S1 바닥판 단부 (캔틸레버부) |
| | ③ 원인: 단부 열화, 신축이음하면 우수유입<br>열화진행, 동결융해 반복 작용 |

| | · 외관조사 내용 |
|---|---|
| | ④ 대책: 단면복구 |

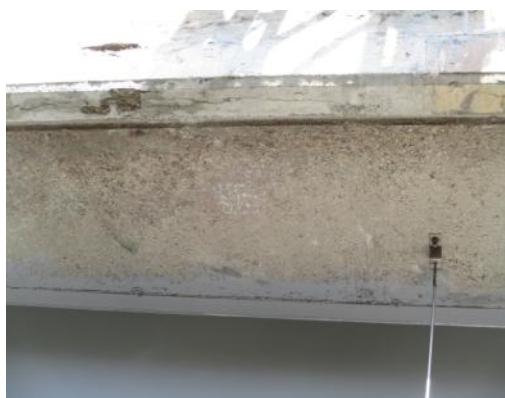
| | · 외관조사 내용 |
| | ① 현황: 콘크리트 표면열화(표층박리) |
| | ② 위치: 바닥판 전반적 (캔틸레버부) |

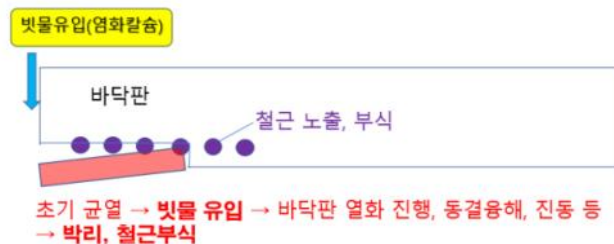
<콘크리트 박락, 철근 부식 원인분석>

바닥판 캔틸레버부에서 철근노출 및 콘크리트 박락이 확인되며, 이는 공용 중 교면포장으로부터 유입되는 빗물(융빙제, 염화칼슘 포함)이 바닥판 하부 콘크리트 표면(초기결함 균열, 공용중 열화된 부분)에 침투되고 철근에 흡착하여 부식 작용, 장기간의 동결융해 반복 작용, 교량의 신축, 차량의 반복적 통행에 따른 진동 및 충격 등의 복합적 요인에 따른 열화현상으로 판단됨. 융빙제 성분(염화칼슘)은 수분을 흡수하는 성질이 있어 흡착시 철근의 부식을 촉진시키는 주요한 요인으로 작용할 수 있음.

철근노출부분에 방청 후 단면복구, 백태 및 균열부 표면처리를 통해 부재의 내구성을 유지 관리해야 함. 근본적으로 교면수의 유입 및 공기 중 확산을 통한 부식 영향인자의 차단을 막을 수 없는 현실성을 고려해 본다면 관리주체는 향후 철근의 부식을 초래하지 않거나 그 영향을 줄일 수 있는 융빙제의 개발 지원 및 사용토록하고 공사시 내후성이 강한 재료의 사용 및 시공관리를 철저히 하여 교량의 내구성 품질을 높일 수 있는 방안을 모색하여 유지관리토록 해야 할 것으로 사료됨.

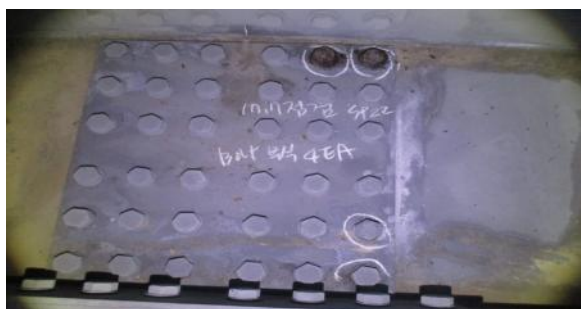
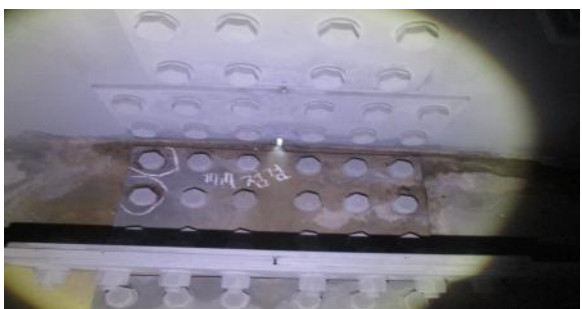
| | · 외관조사 내용 |
|---|---|
| | ③ 원인: 마감처리 불량 |

| S6G2 SPLICE부 실링재 미처리, 우수유입, 부식 (거더내부) | S4G2 SPLICE부 실링재 미처리, 우수유입, 부식 (거더내부) |

| | · 외관조사 내용 |
|---|---|
| | ④ 대책: 실링보수, 방청후 재도장 |

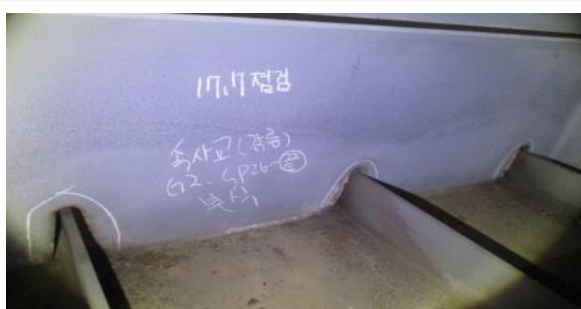
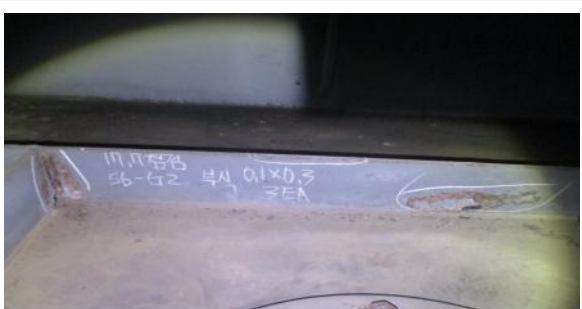
| | · 외관조사 내용 |
|---|---|
| | ① 현황: 하부플랜지 부식(발청) |
| | ③ 원인: 우수유입 도장열화, |

| S4G2 부식 (거더내부) | S6G2 부식 (거더내부) |

| | · 외관조사 내용 |
|---|---|
| | ④ 대책: 방청후 재도장 |

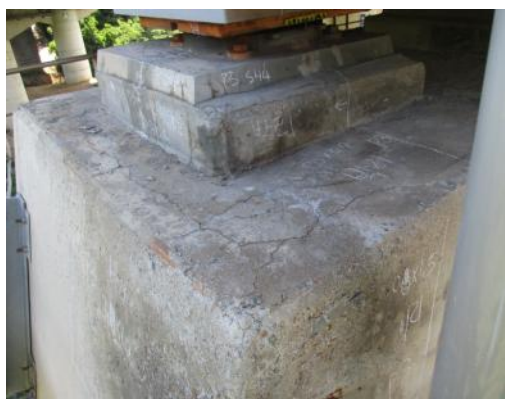
| | ① 현황: 콘크리트 박리 및 파손(박락) |
| | ② 위치: 교각 P3 (교각 코핑부) |
| | ③ 원인: 재료열화, 상부 하중, 동결융해의 반복 작용 |

| | ④ 대책: 단면복구 |

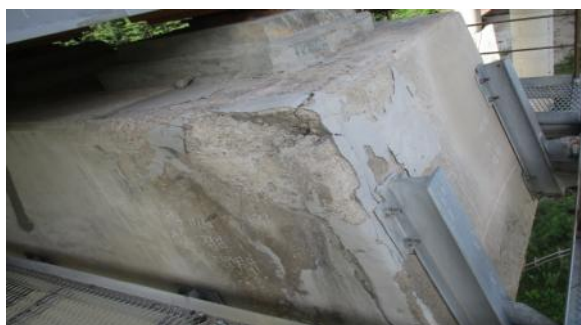
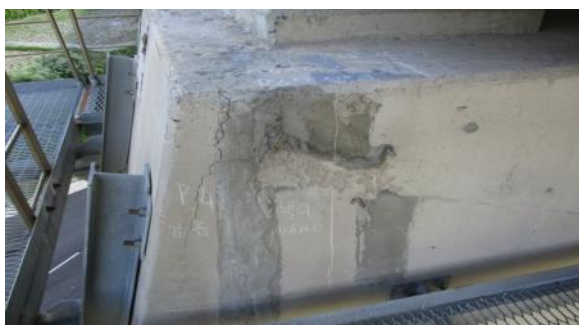
| P4 콘크리트 파손 (코핑부) | P4 콘크리트 박리 (코핑부) |

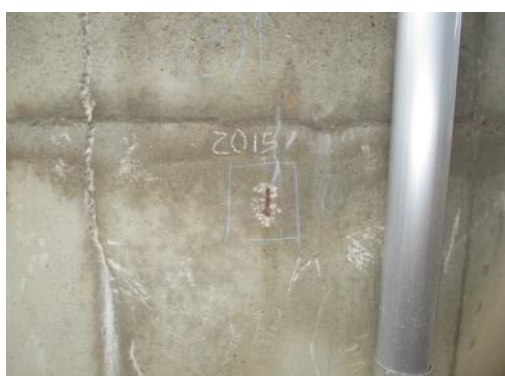
| | ① 현황: 철근노출 |
| | ② 위치: 교각 P3 (구체) |
| | ③ 원인: 피복부족, 동결융해의 반복 작용 |

| | ④ 대책: 단면복구 |

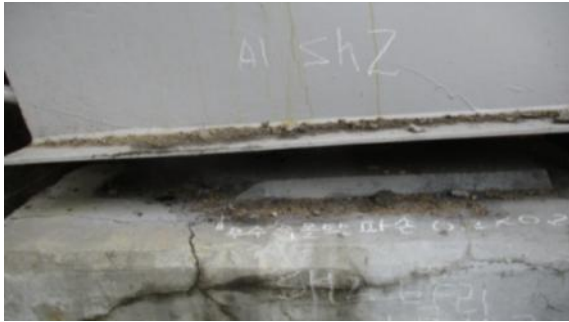
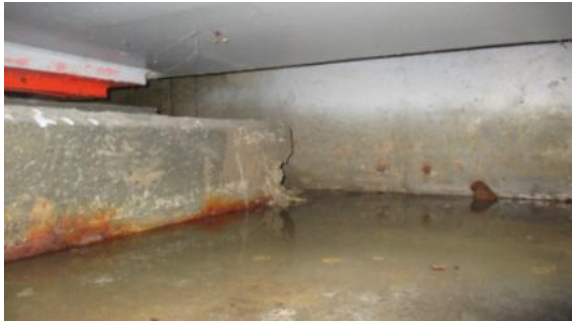
| | ③ 원인: 상부 반복하중, 동결융해의 반복 작용 |

| 받침콘크리트 박락 및 박리 A1SH2 | 받침콘크리트 박락(파손) A2SH2 |

| | ④ 대책: 단면복구 |

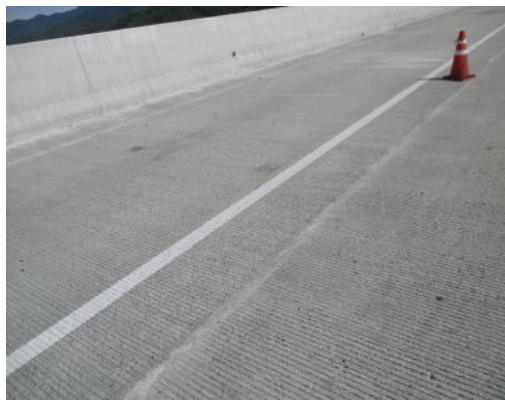
| | ① 현황: 포장 상태양호 |
| | ② 위치: 교면포장 |

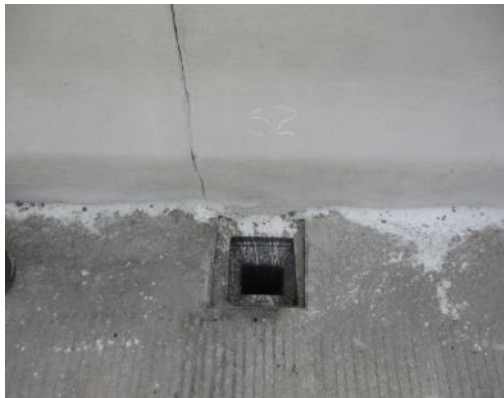
| | ① 현황: 배수구 덮개 망실 |
| | ② 위치: S2 |
| | ③ 원인: 유지관리 미흡 |

| | ④ 대책: 배수구 덮개(스틸그레이팅) 설치 |

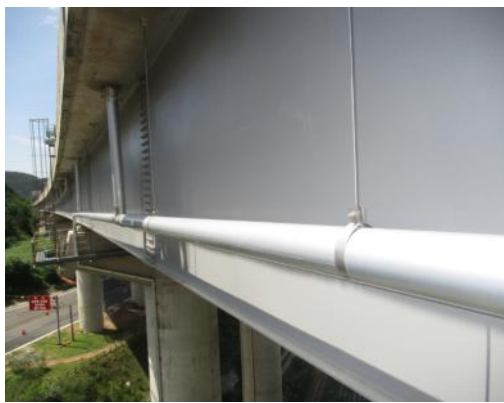
| | ① 현황: 배수관 양호 |
| | ② 위치: 전구간 보수 |

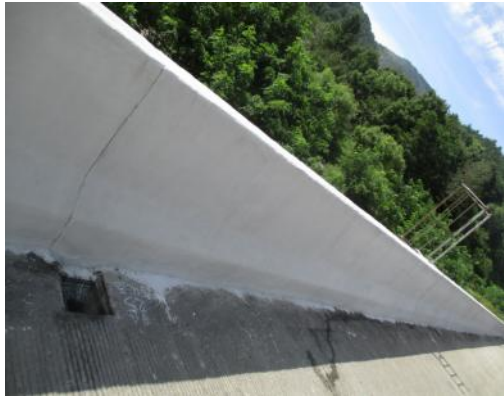
| | ① 현황: 난간 및 중앙분리대 양호 |
| | ② 위치: 전구간 보수 |

| | ③ 대책: 유지관찰 |

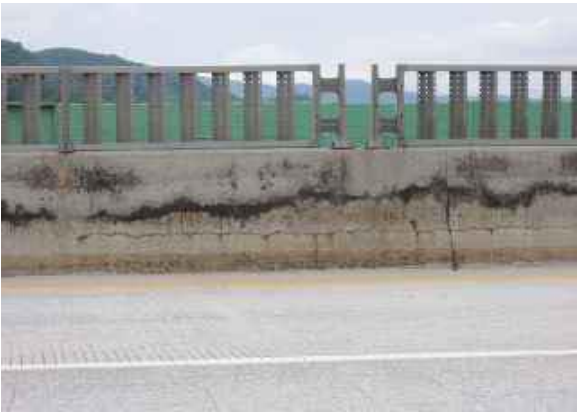
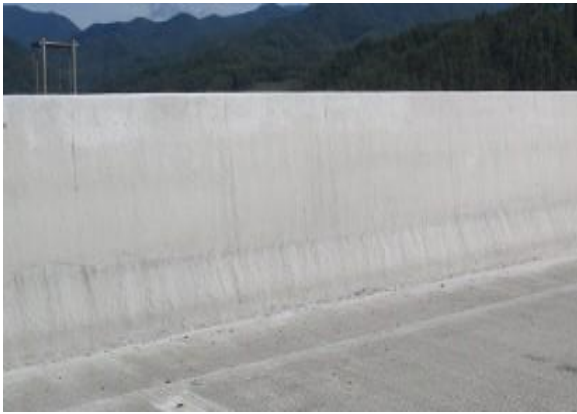
| 2015년 중앙분리대 | → 보수('17년) → 2017년 중앙분리대 덧씌우기 |

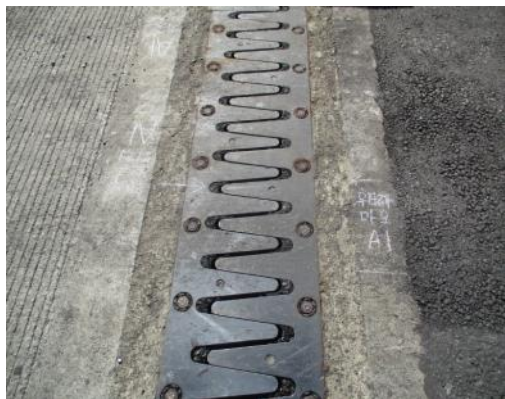
| | · 외관조사 내용 |
|---|---|
| | ① 현황: 후타재 마모 |
| | ② 위치: A1 |

후타재 균열은 장치 신설초기 건조수축 및 차량 통행하중 및 충격, 강재 본체 금속면과 콘크리트 양면의 온도차로 인한 응력 등에 의해 발생한 손상으로 이에 대해 부분 보수(고속도로의 특성상 통행차량의 빈도수가 높고 보수부에 대한 품질 관리의 어려움이 존재) 또는 기존상태 유지관리(정기적 점검 필요, 후타재 파손 등의 문제점 발생시 긴급 보수 필요) 후 향후 중대 문제점 확인시 신축이음 교체를 통해 문제점을 해결함이 타당함.

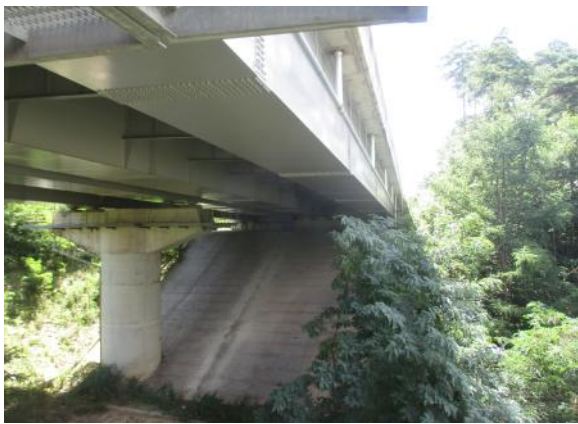
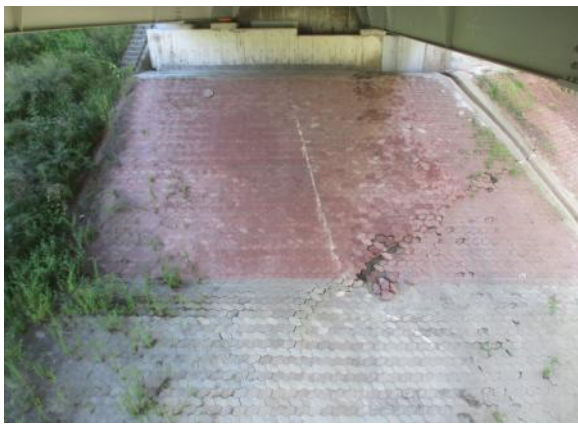
| 교대 A1 사면 | 교대 A2 사면 |

· 교대보호블럭 이격 및 파손 → 동결융해에 따른 지반의 장기침하, 지반의 안정화 저하

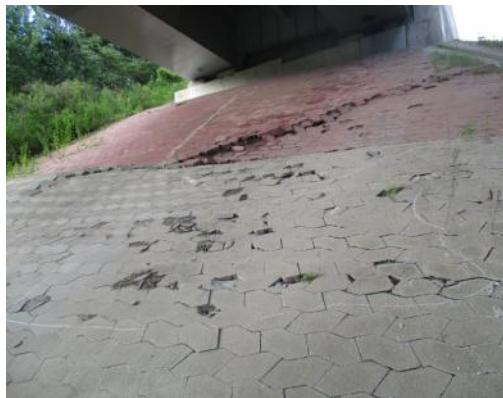
| | · 외관조사 내용 |
|---|---|
| | ① 현황: 사면보호공 이격 및 파손 |
| | ② 위치: A2 |
| | ③ 원인: 동결융해에 따른 지반의 장기침하, 지반의 안정화 저하 |

동결융해에 의한 장기침하로 지반이 변형되어 있으나, 일부 손상에 대하여 보수를 실시하여 내구성을 유지시킨다면 안전성에는 문제가 없다고 사료되며, 지속적 점검을 통해 유지관찰을 하고 손상의 확대 및 문제점 확인 시 전면교체 방안을 고려하거나 조치하여도 충분할 것으로 사료됨.

| | · 외관조사 내용 |
|---|---|
| | ④ 대책: 유지관리, 경과 후 재설치 |

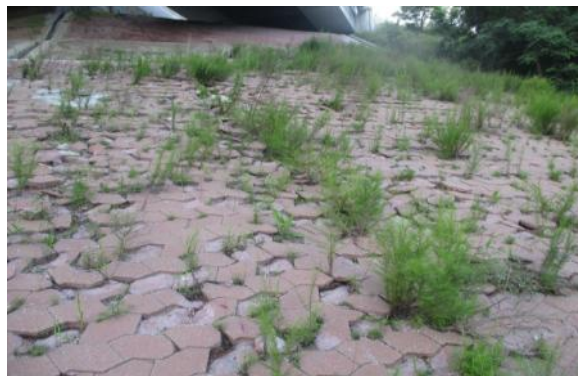
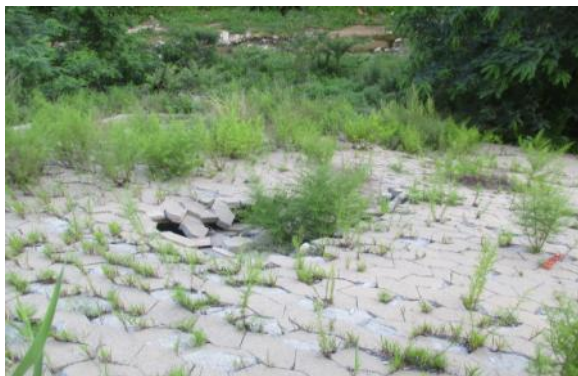
| 사면보호공 이격 및 파손 A2 | 사면보호공 이격 및 파손 A2 |

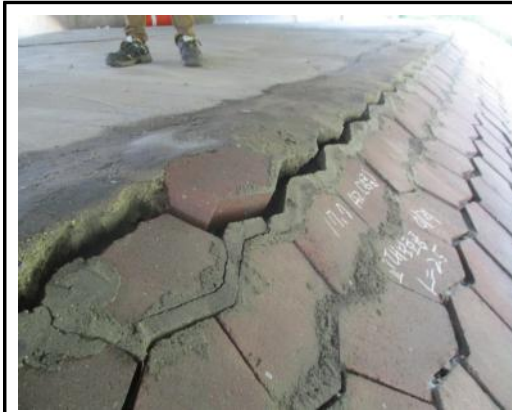
- ① 현황: 사면보호공 이격
- ② 위치: A2
- ③ 원인: 동결융해에 따른 지반의 장기침하, 지반의 안정화 저하
- ④ 대책: 유지관리, 경과후 재설치

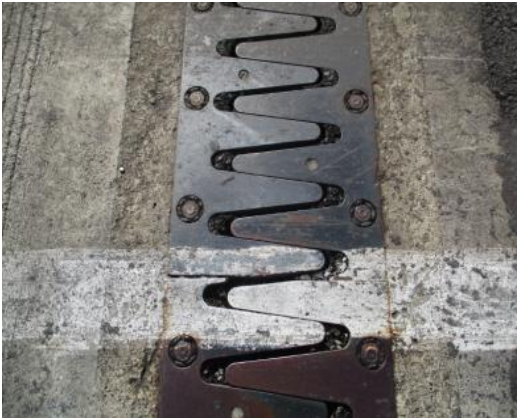
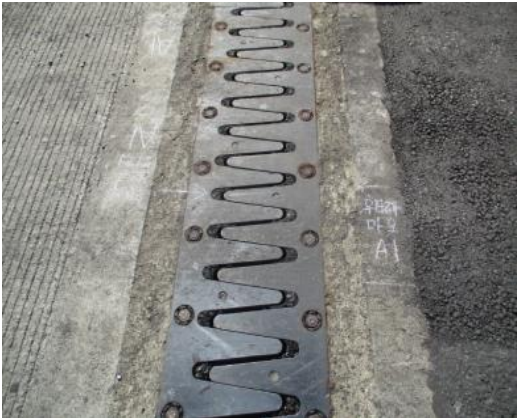
| 주요<br>손상 | <div style="display: flex; justify-content: space-around;"> </div> <div style="display: flex; justify-content: space-around; margin-top: 10px;"> <span>&lt;유간부 아스콘퇴적&gt;</span> <span>&lt;후타재마모&gt;</span> </div> |

· 신축이음 : 후타재 손상은 차량 통행하중 및 충격, 강재 본체 금속면과 콘크리트 양면의 온도차로 인한 응력 등에 의해 발생한 손상으로 이에 대해 부분 보수(고속도로의 특성상 통행차량의 빈도수가 높고 보수부에 대한 품질 관리의 어려움이 존재) 또는 기존상태 유지관리(정기적 점검 필요, 후타재 파손 등의 문제점 발생시 긴급 보수 필요) 후 향후 중대 문제점 확인시 신축이음 교체를 통해 문제점을 해결함이 타당함.

장치 유간부 퇴적물에 대한 청소가 필요하며, 신축이음을 통해 유입되는 교면수(빗물)로 인해 신축이음장치 본체 및 하면, 하부에 위치한 부재(거더, 강재받침)의 부식 및 열화가 진행됨에 따라 하면 물받이 설치를 통한 유지관리가 필요함.

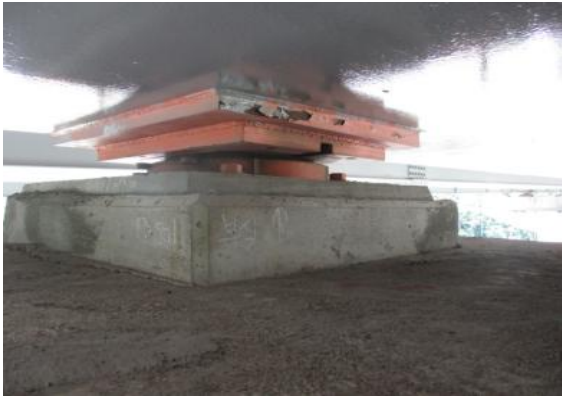
| 점 검 부 위 | | 점 검 항 목 |
|---|---|---|
| <받침장치 부식> | | <받침 콘크리트 균열> |

받침 본체 도장의 열화로 인한 부식현상이 확인되며, 이는 빗물 유입이 용이한 받침의 도장열화부에 철과 물, 산소의 이온반응으로 인해 발생 및 촉진되며, 도장 전처리 미흡 및 도장 시공 미흡(온도, 습도, 도장 공법 등), 외부 충격에 따른 도장탈락, 태양열, 염해, 수분흡착 등이 열화의 주요한 요인으로 작용함. 이에 대한 유지관리를 위해 재도장 보수가 필요하며 균열 및 단면손상이 발생한 부분에서도 내구성을 유지할 수 있도록 조치해야 할 것으로 판단됨.

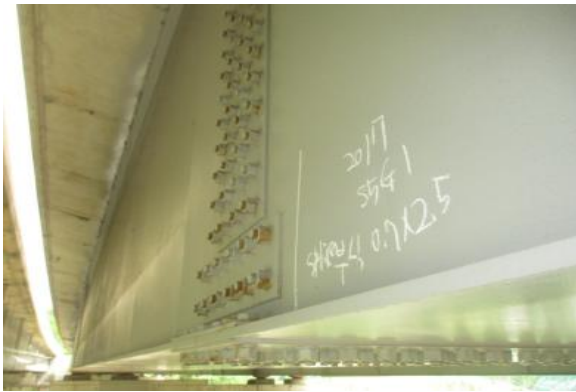
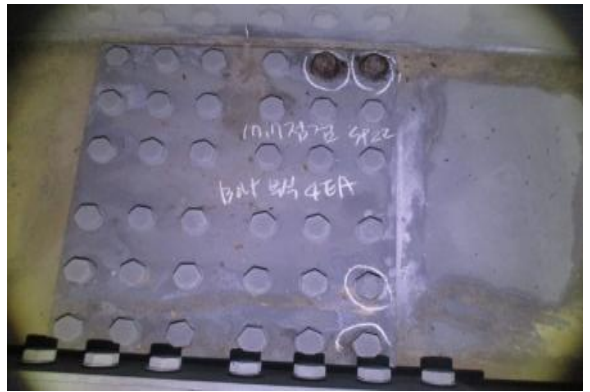
| 점 검 부 위 | | 점 검 항 목 |
|---|---|---|
| <거더외부 볼트 부식> | | <거더내부 우수유입 및 부식> |

교량은 1999년 준공이후 18년 간 공용중에 있고, 전차에서 조사된 거더 부재의 전반적인 강재부식, 볼트 부식 등에 대해 도장 보수공사를 실시하고 완료하여 조사결과 전반적인 재도장을 통해 양호한 상태를 유지하고 있음.

| 점 검 부 위 | | 점 검 항 목 |
|---|---|---|
| 점검<br>요령 | <ul style="list-style-type: none"> <li>◦ 점검방법 <ul style="list-style-type: none"> <li>- 거더 외부는 교량점검차로 육안점검 혹은 교량하부에서 육안 또는 망원경으로 점검을 하며 거더 내부는 육안점검을 실시함.</li> <li>- 도장 손상상태 확인 및 토크렌치 및 망치를 이용한 볼트 조임상태 확인</li> </ul> </li> <li>◦ 손상발생시 조치 <ul style="list-style-type: none"> <li>- 볼트 부식 및 풀림, 도장손상은 장기적인 안전성을 저하시키는 원인이 되므로 강제방청 처리후 재도장 및 재체결등 실시하고 추후 유지관리를 위해 기록함.</li> </ul> </li> </ul> | |

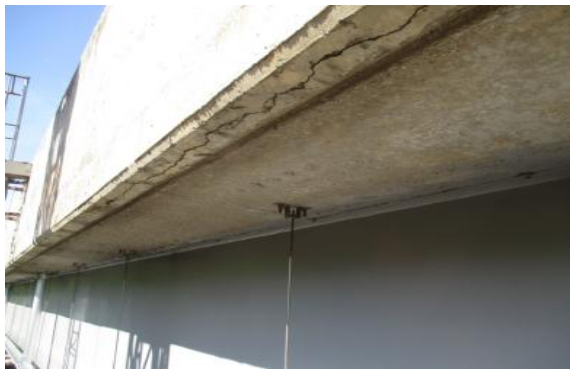
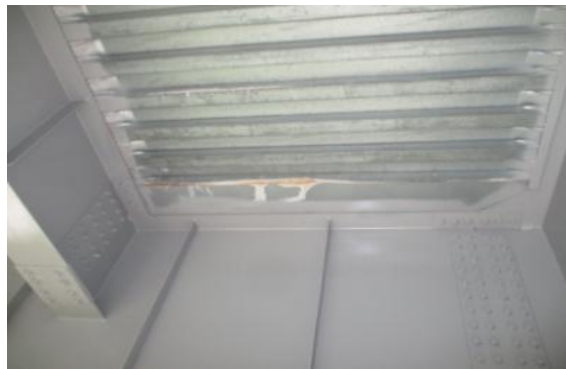
| 점 검 부 위 | | 점 검 항 목 | |
|---|---|---|---|
| <콘크리트 박리> | | <데크플레이트 부식> | |

바닥판 캔틸레버부에서 철근노출 및 콘크리트 박락, 데크플레이트 부분 부식이 확인되며, 이는 공용 중 교면포장으로부터 유입되는 빗물(융빙제, 염화칼슘 포함)이 바닥판 하부 콘크리트 표면(초기결함 균열, 공용중 열화된 부분)에 침투되고 철근에 흡착하여 부식 작용, 장기간의 동결융해 반복 작용, 교량의 신축, 차량의 반복적 통행에 따른 진동 및 충격 등의 복합적 요인에 따른 열화현상으로 판단됨.

철근노출부분에 방청 후 단면복구, 백태 및 균열부 표면처리를 통해 부재의 내구성을 유지 관리해야 함. 근본적으로 교면수의 유입 및 공기 중 황산을 통한 부식 영향인자의 차단을 막을 수 없는 현실성을 고려해 본다면 관리주체는 향후 철근의 부식을 초래하지 않거나 그 영향을 줄일 수 있는 융빙제의 개발 지원 및 사용토록하고 공사시 내후성이

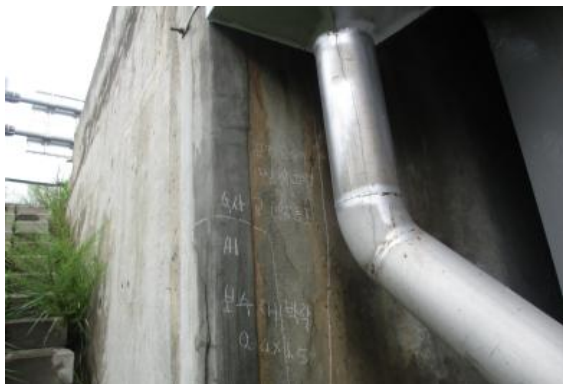
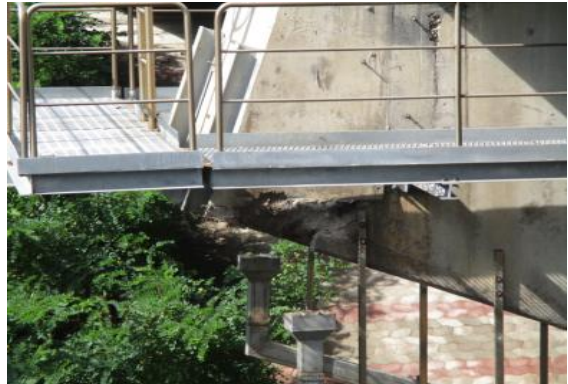
| 점 검 부 위 | | 점 검 항 목 | |
|---|---|---|---|
| <교대 망상균열> | | <교각 콘크리트 파손> | |

균열 0.2mm, 균열0.3mm, 망상균열, 콘크리트 박락, 실런트 파손 현상이 조사됨. 부재에 나타나는 손상에 대해 내구성 유지 및 안전성 확보를 위한 보수가 필요하며 지속적으로 관리해야 할 것으로 판단됨.

표면에 0.2mm 이하 균열이 나타나고 있으며, 0.3mm이상 균열이 부분적으로 확인됨. 특히, 교각 코핑부 열화로 인한 박리, 수직균열 현상이 다수 나타나는 것이 확인되었으며, 망치타격을 통해 내부 공극이 발생된 부분을 확인하였음. 박리(내부 공극)는 타설불량, 초기 미세 균열 부분에 빗물 및 염화칼슘 성분이 침투, 보수재와 기존 콘크리트의 접착불량 등에 따른 열화 현상으로 판단됨. 구체의 추정압축강도, 탄산화 시험 확인 결과 콘크리트의 내구성에는 문제가 없는 것으로 분석되나 열화에 따른 균열 및 단면손상이 확인되므로 현재 확인된 부분에 대해 표면처리, 주입보수, 단면복구를 적용하여 관리하고 향후 중점적인 관리 필요함. 또한, 구조물에 발생할 수 있는 0.3mm 이상의 균열에 대해서 지속적으로 보수 유지관리토록 해야겠음. 현재 확인된 손상부분에 대해 표면처리, 주입보수, 단면복구를 적용하여 관리하고 향후 중점적으로 관찰 및 조사하여야 할 것으로 판단됨.
